市営地下鉄ブルーライン脱線事故

調査報告書

令和元年 7 月 25 日

横浜市交通局 事故調査委員会

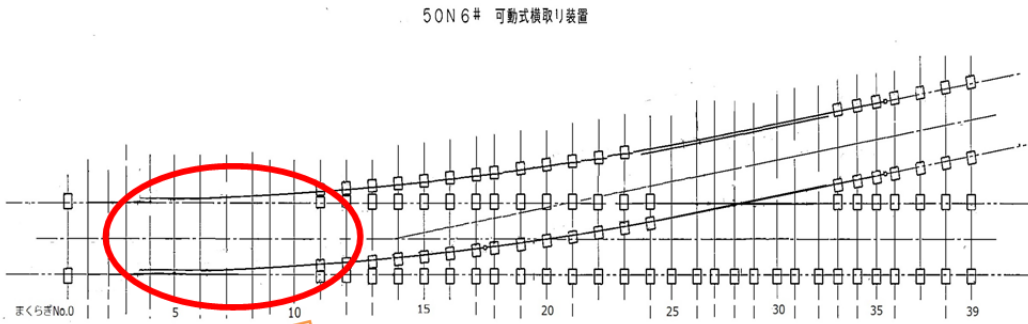
付図3 脱線始端付近の図

- ・17k891m付近の横取り装置マクラギNo.7で、横取り材（左前）に接触した跡
- ・17k888m付近の横取り装置マクラギNo.3で、横取り器（前）の右側軌間外の付属品に接触した跡
- ・横取り装置マクラギNo.3軌間外の接触痕はNo.2、No.1、No.0へと続いていた。
- ・17k887付近の横取り装置マクラギNo.0まで合成マクラギで交換が必要な破損は見られなかったが、その先のPCマクラギは特に車輪フランジの通過により、17k817m付近まで連続して124本が折損した。

▽横取り装置全景

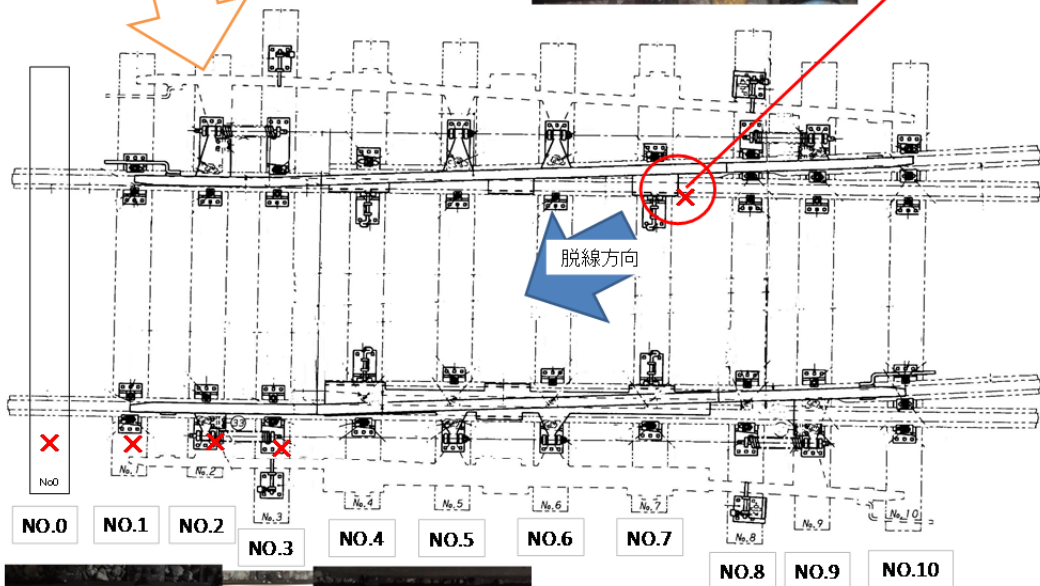
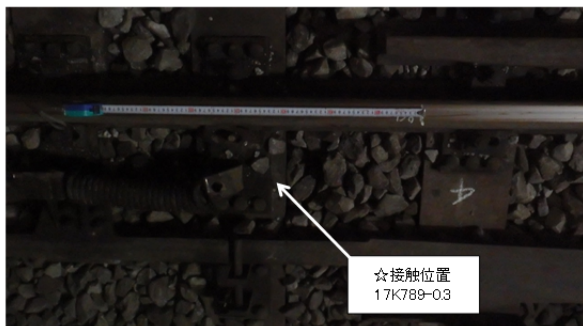
□脱線開始位置状況

☆接触位置
17K891+α

最初の接触点

- 締結装置破損状況
No4 損傷なし
No3 付属品破損
No2 締結破損
No1 締結破損
※ No0 大釘破損

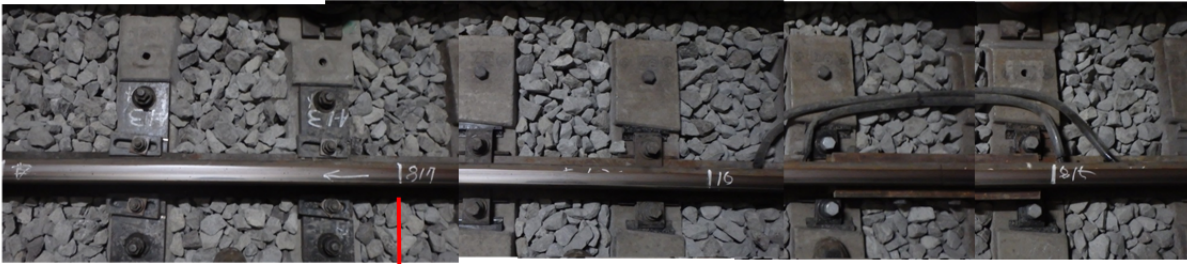
付図4 脱線終端部の図

○脱線終端付近

まくらぎ交換開始
17K817

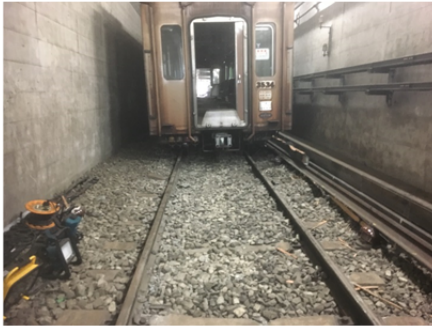
破損状況

PCマクラギ破損 17K817～17K886(横取装置先)
124本を交換

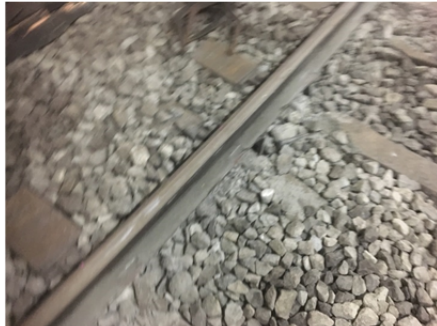
破損状況

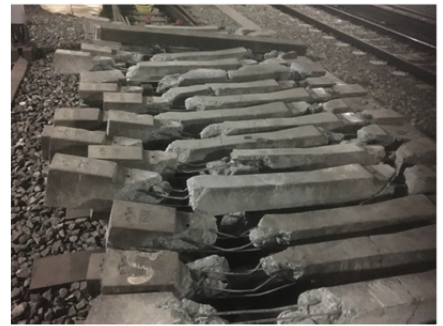
破損状況 交換まくらぎ

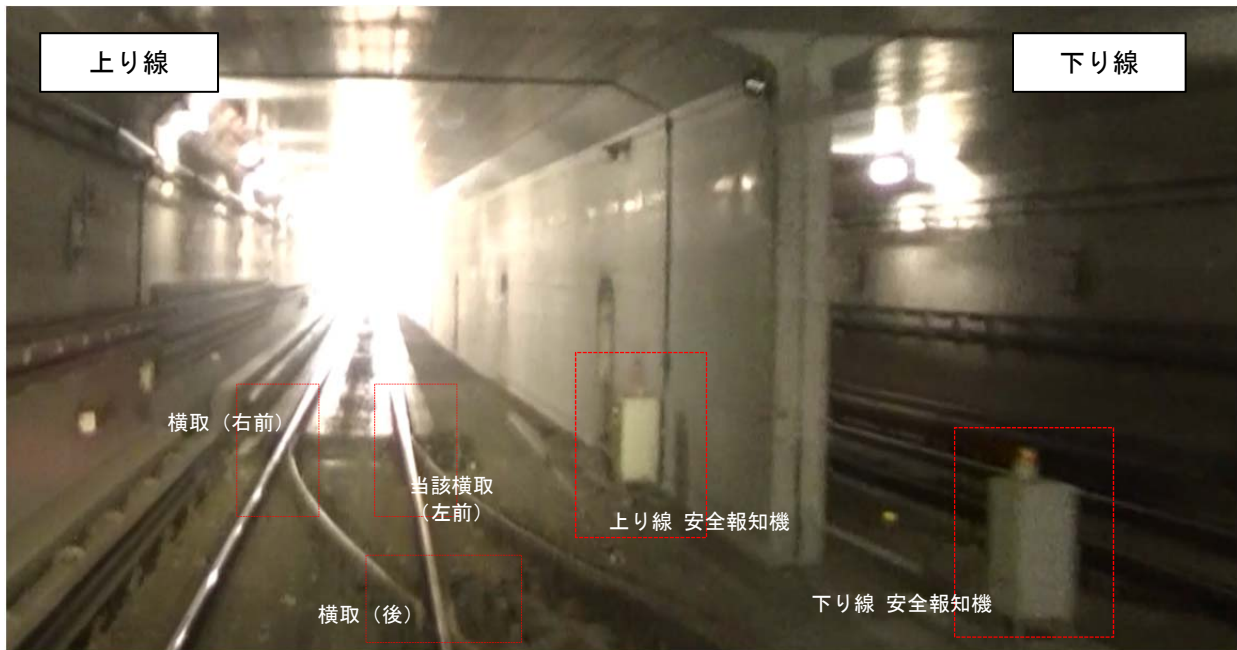
写真4 事故現場

- ・ 下飯田駅～立場駅間の上り本線には、同本線と同線の進行方向右側に設置されている保守用車両留置線を分岐するため、横取り装置（以下「本件横取り装置」という）が設置されていた。
- ・ 緊急対応チームが現地を確認したところ、3台設置されている横取り材のうち、本件横取り装置を立場方面から見た左前の横取り材（以下「本件横取り材」という）が本線レール上に固定された状態になっており、激しく損傷していた。
- ・ なお、本件横取り装置は、6月5日（水）営業運転終了後に横取り装置1か年検査が実施されていた。

脱線の直接的な原因は、本件横取り材が反位側に固定されていたため、横取り材に列車の車輪が乗り上げたことである

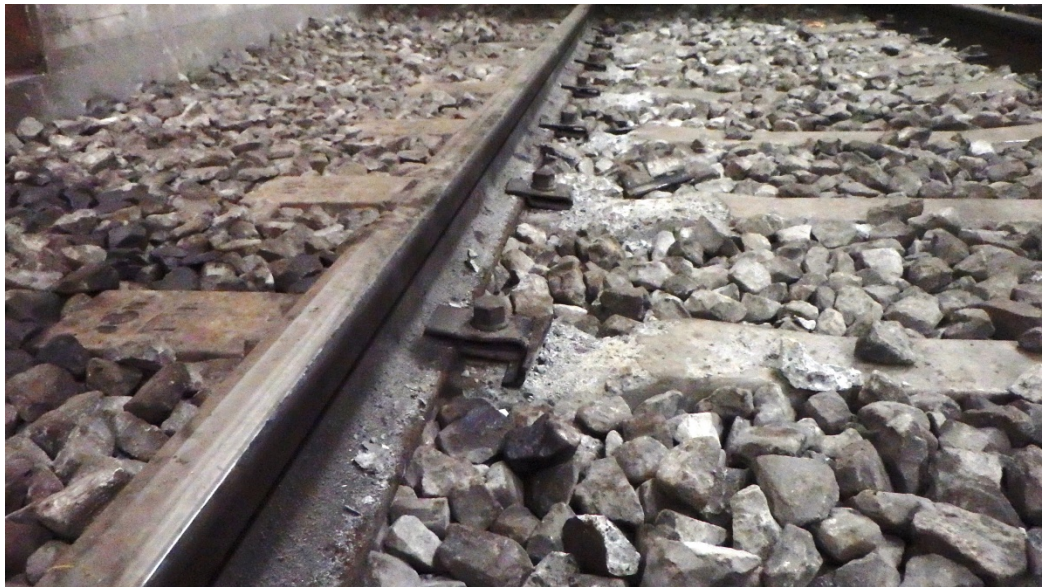
マクラギ
破損

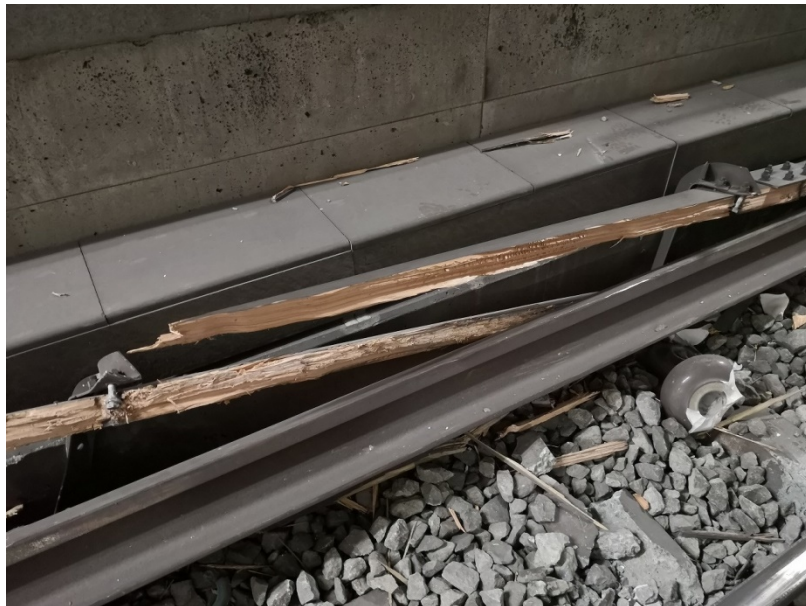
17k886mから17k792mまでのサードレール（94m）が脱落し、同区間における防護板の破損、損傷した。また、同区間における腕金48本、がいし46個が変形、破損した。

サードレール
脱落

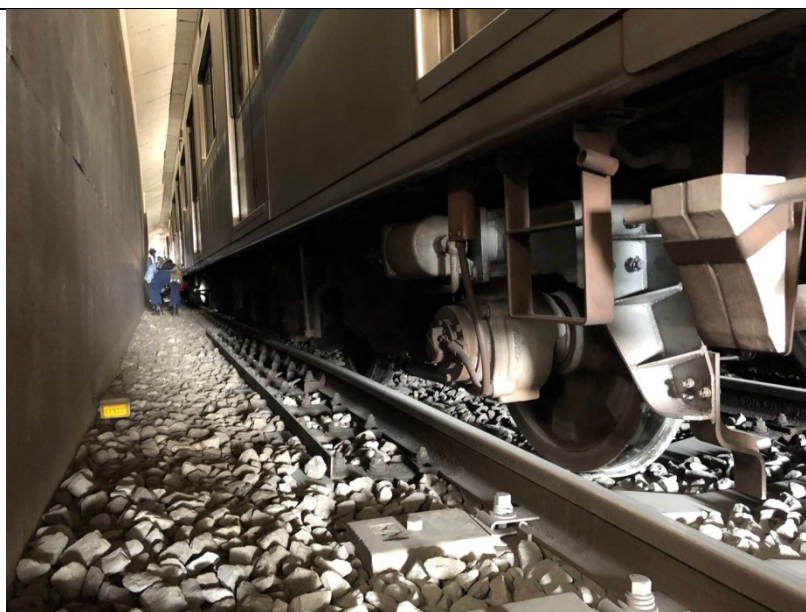
車両は6両編成で、進行方向の前4両（6号車・5号車・4号車・3号車）のうち、4両目（3号車）の前2軸を除く14軸と、2号車の前2軸の合計16軸が脱線（うち2軸は横取り材上）していた。脱線した車両は進行方向左側に傾き、マクラギの損傷や、サードレールの脱落が見られた。

列車脱線
