## 末吉橋 詳細個別施設計画（架替事業）

## 第2柳明橋 詳細個別施設計画（架替事業）

## 三ツ境橋 詳細個別施設計画（架替事業）

## 内海川跨線人道橋 詳細個別施設計画（撤去事業）

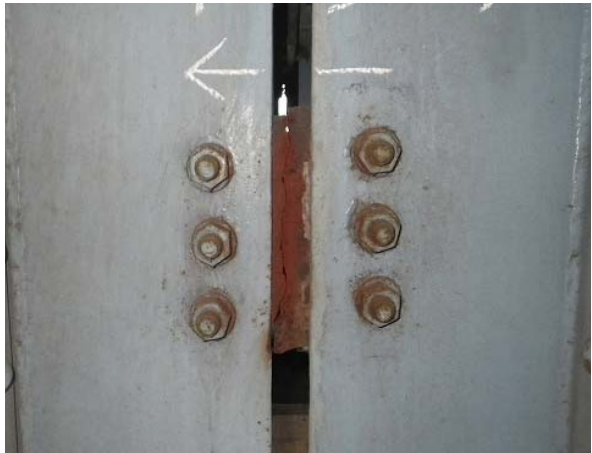
<p style="text-align: right;">3径間、写真10</p>	<p style="text-align: center;">上部構造(横桁)【判定区分: Ⅱ】</p>

部材単位の診断(各部材毎に最悪値を記入)		点検者	株式会社 丸徳 株式会社 長大	点検責任者		
点検時に記録			措置後に記録			
部材名	判定区分 (I~IV)	変状の種類 (II以上の場合に記載)	備考(写真番号、 位置等が分かる ように記載)	措置後の 判定区分	変状の種類	措置及び判定 実施年月日
上部構造	主桁	II	連結部破断	3径間、写真10		
	横桁	II	塗装劣化	1径間、写真11		
	床版	II	ひび割れ・遊離石灰	4径間、写真7		
下部構造	III	基礎の洗掘	4径間、写真1			
支承部	II	腐食	1径間、写真15			
その他	II	伸縮装置:路面の凹凸	2径間、写真2

<p style="text-align: center;">上部構造(主桁)【判定区分: Ⅱ】</p>

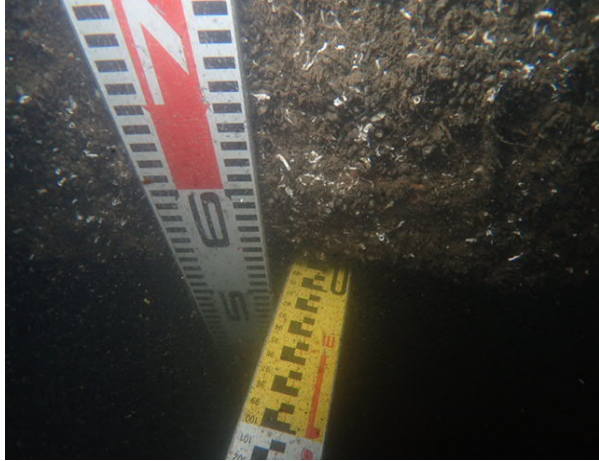
4径間、写真1

末吉橋は 2014 年 11 月に実施した点検では健全度をⅡとしていました。その後、河床高の調査で洗掘による橋脚基礎の露出が判明したため、2016 年 12 月に点検要領に基づき点検を行った結果、健全度をⅢと改めました。詳細は別紙のとおりです。

道路橋毎の健全性の診断(判定区分 I~IV)		措置後に記録	
(判定区分)	(所見等)	(再判定区分)	(再判定実施年月日)
III	河床の洗掘により橋脚基礎が露出しているため、対策が必要。

下部構造(橋脚)【判定区分: Ⅲ】

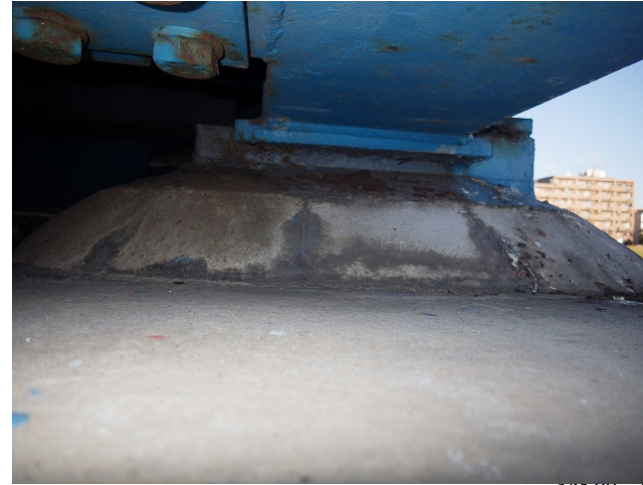
1径間、写真15

支承部【判定区分: Ⅱ】

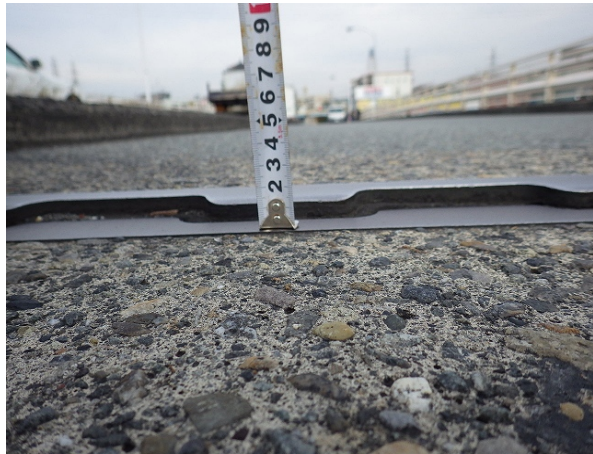
2径間、写真2

その他(伸縮装置)【判定区分: Ⅱ】

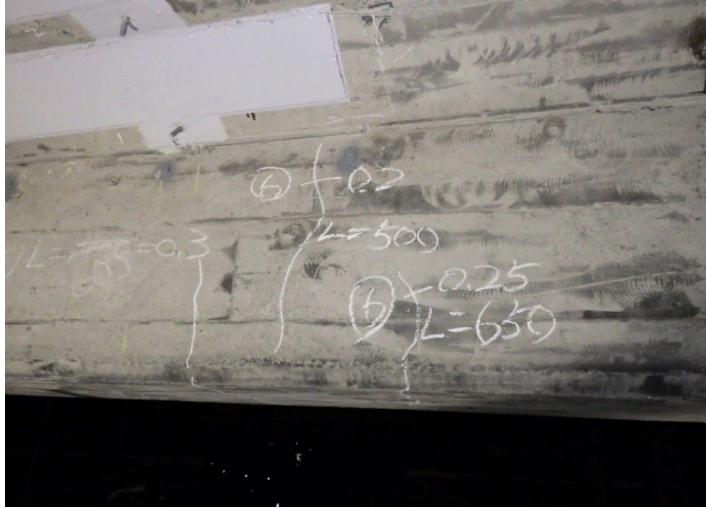
定期点検時に記録	
(判定区分)	(所見等)
Ⅲ	本橋は補修工事中であった。床版、主桁、壁高欄に腐食の著しい鉄筋露出が多数確認された。道路橋の機能に支障が生じる可能性がある。

<p style="text-align: center;">上部構造(主桁)【判定区分: Ⅲ】</p> <p>径間2写真1</p>

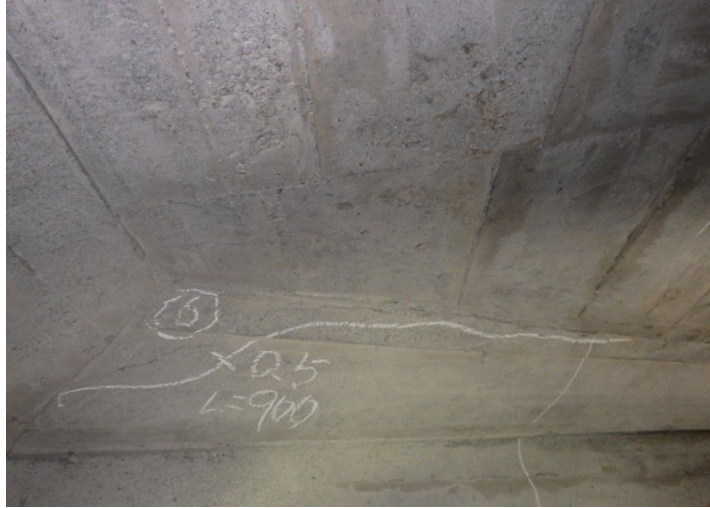
<p style="text-align: center;">上部構造(横桁)【判定区分: Ⅱ】</p> <p>径間2写真2</p>

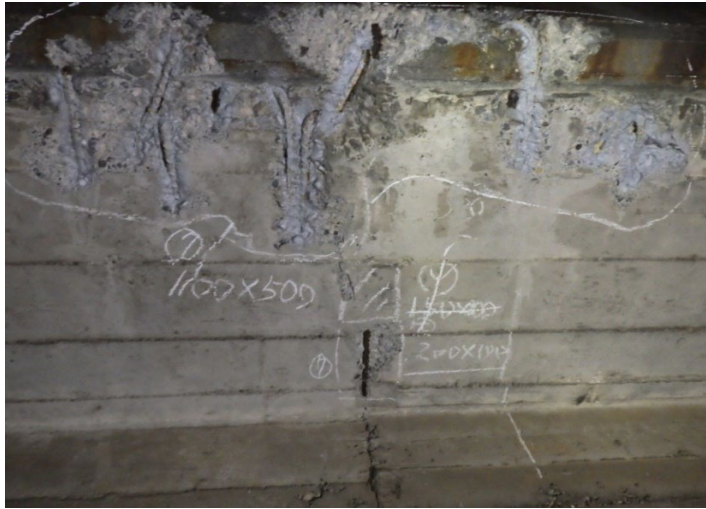
<p style="text-align: center;">上部構造(床版)【判定区分: Ⅲ】</p> <p>径間1写真3</p>

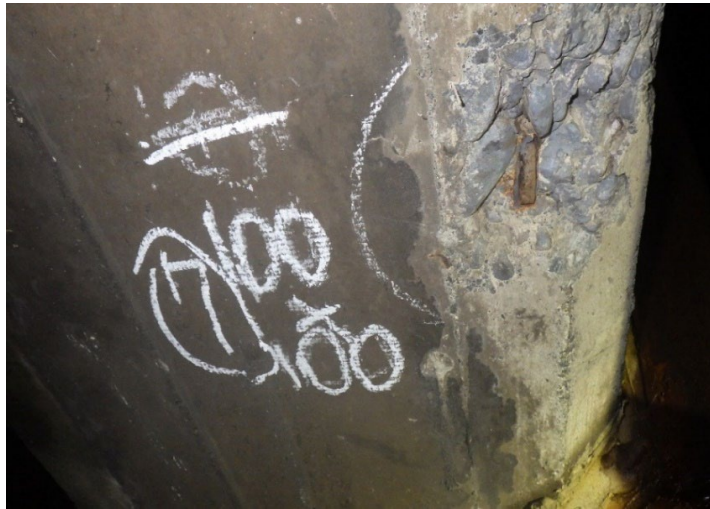
<p style="text-align: center;">下部構造【判定区分: Ⅱ】</p> <p>径間1写真4</p>

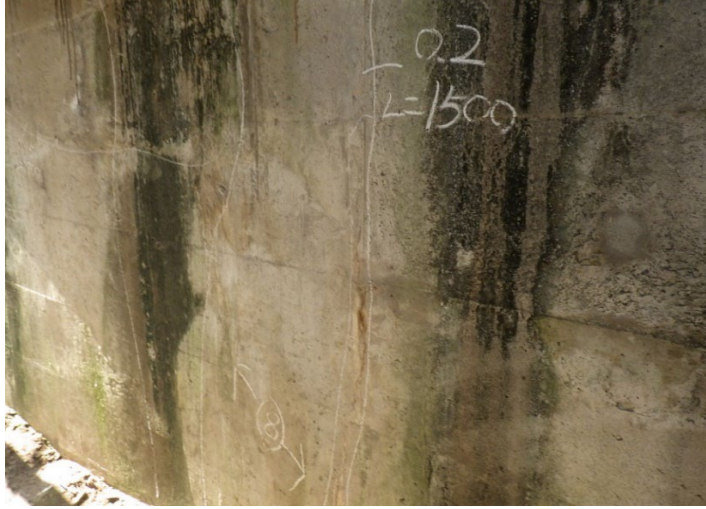
<p style="text-align: center;">下部構造【判定区分: Ⅱ】</p> <p>径間3写真5</p>

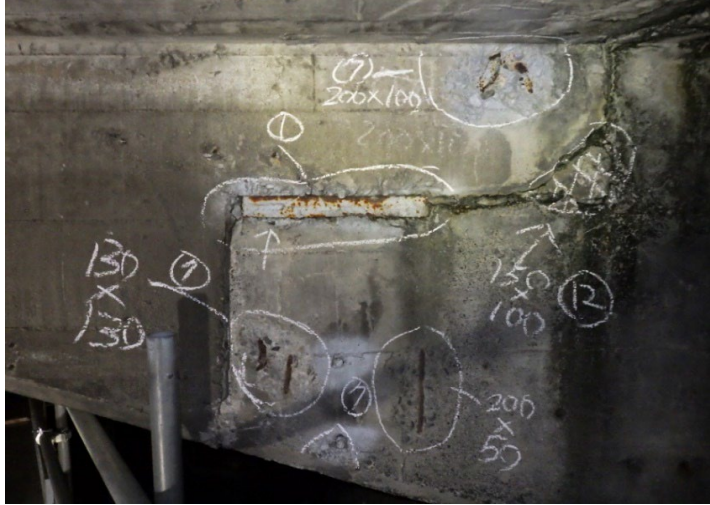
<p style="text-align: center;">支承部【判定区分: Ⅱ】</p> <p>径間1写真6</p>

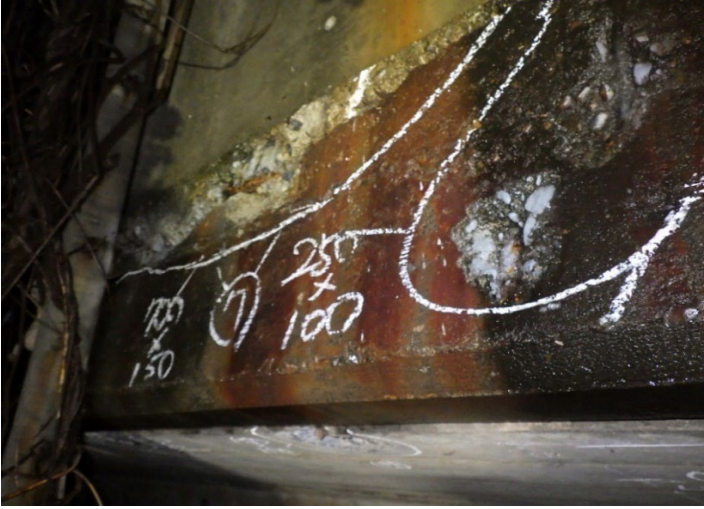
<p style="text-align: center;">その他(地覆)【判定区分: Ⅱ】</p> <p>径間3写真7</p>

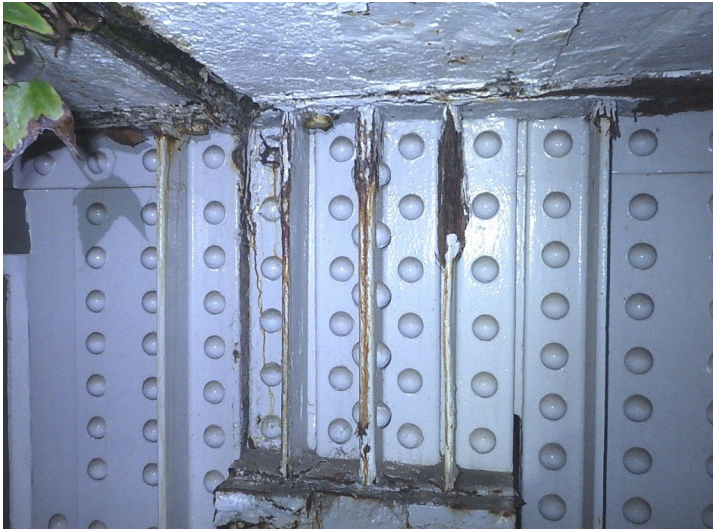
<p style="text-align: center;">上部構造(主桁)【判定区分: Ⅱ】</p> <p>第2径間: 写真90 主桁: 腐食</p>

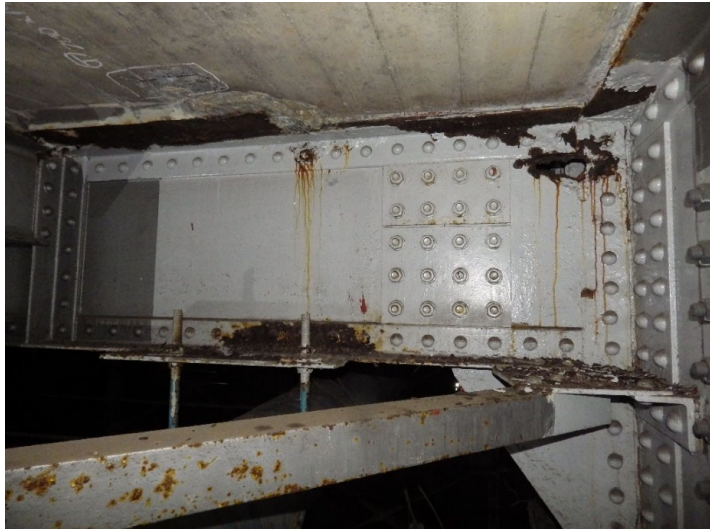
(判定区分)	(所見等)
III	横桁、橋脚に腐食進行による孔食、板厚減少が生じている。速やかな対策が必要である。

<p style="text-align: center;">上部構造(横桁)【判定区分: Ⅲ】</p> <p>第1径間: 写真35 横桁: 腐食、欠損</p>

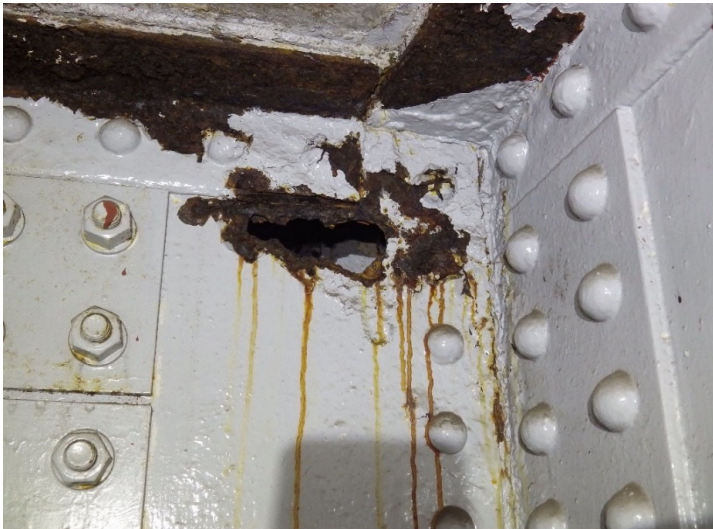
<p style="text-align: center;">上部構造(横桁)【判定区分: Ⅲ】</p> <p>第1径間: 写真36 横桁: 腐食、欠損</p>

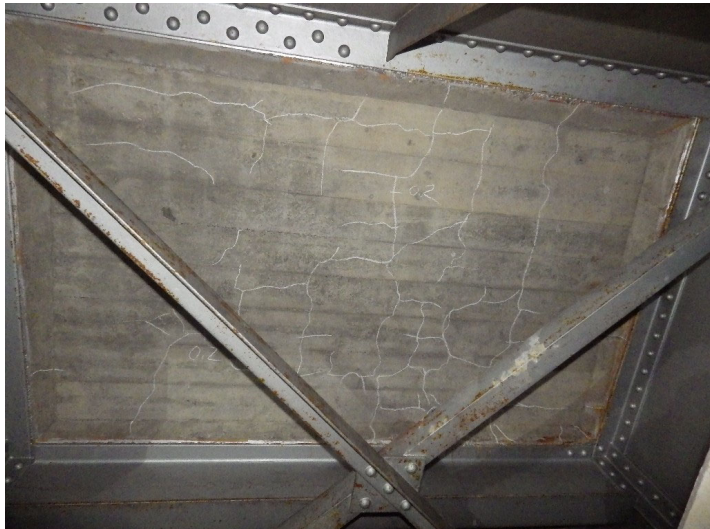
<p style="text-align: center;">上部構造(床版)【判定区分: Ⅱ】</p> <p>第3径間: 写真140 床版: 床版ひびわれ</p>

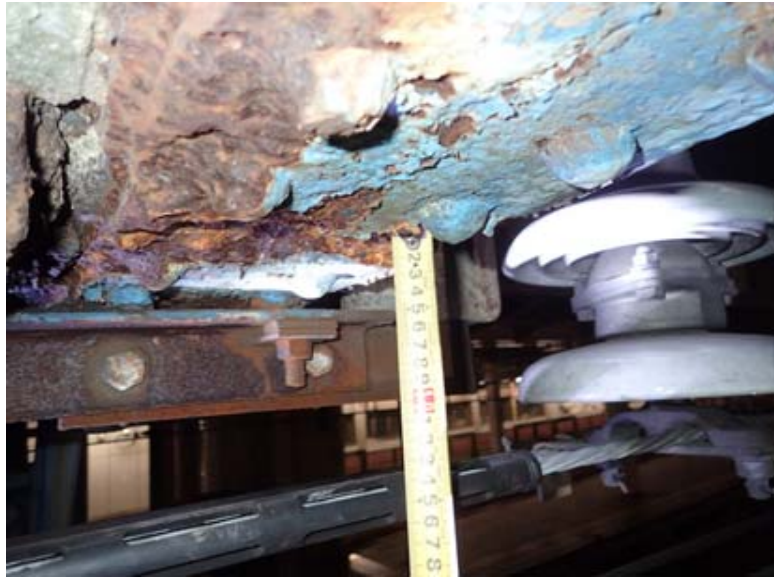
写真番号:1

点検時に記録		措置後に記録	
(判定区分)	(所見等)	(再判定区分)	(再判定実施年月日)
III	主桁、横桁、橋脚に腐食がみられ、板厚減少が確認された。速やかに補修を行う必要がある。

主桁【判定区分：Ⅲ】

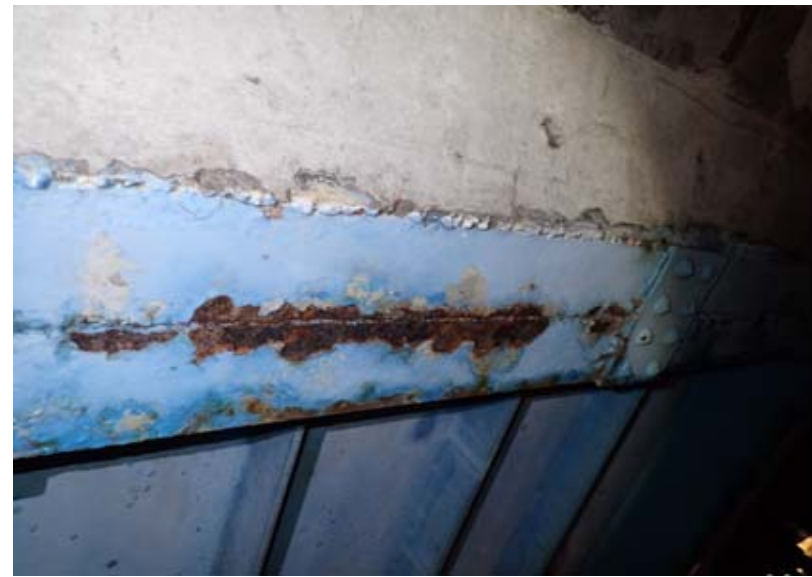
写真番号:2

横桁【判定区分：Ⅲ】

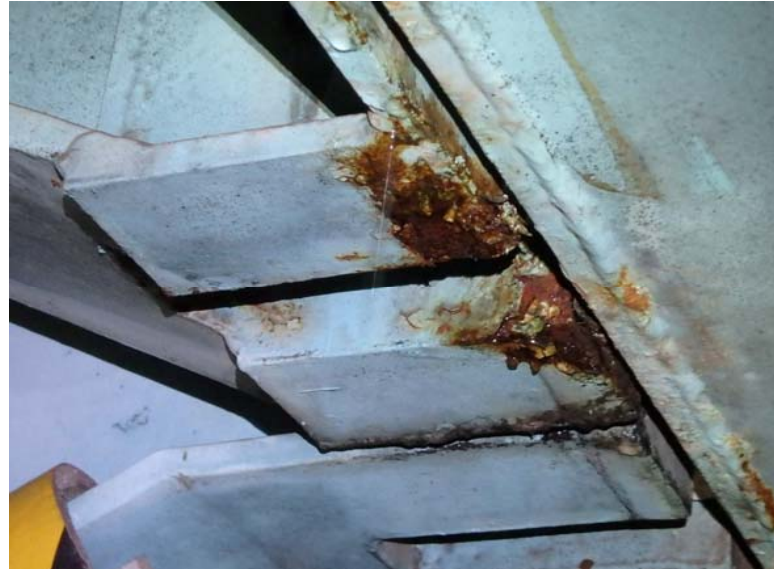
写真番号:3

床版【判定区分：Ⅱ】

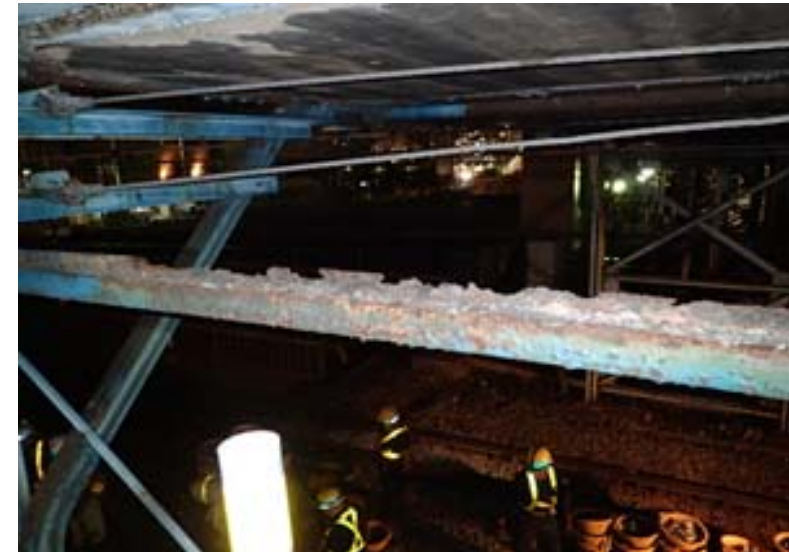
写真番号:4

P3橋脚【判定区分：Ⅲ】
