南部汚泥資源化センター 汚泥消化タンクの耐震補強

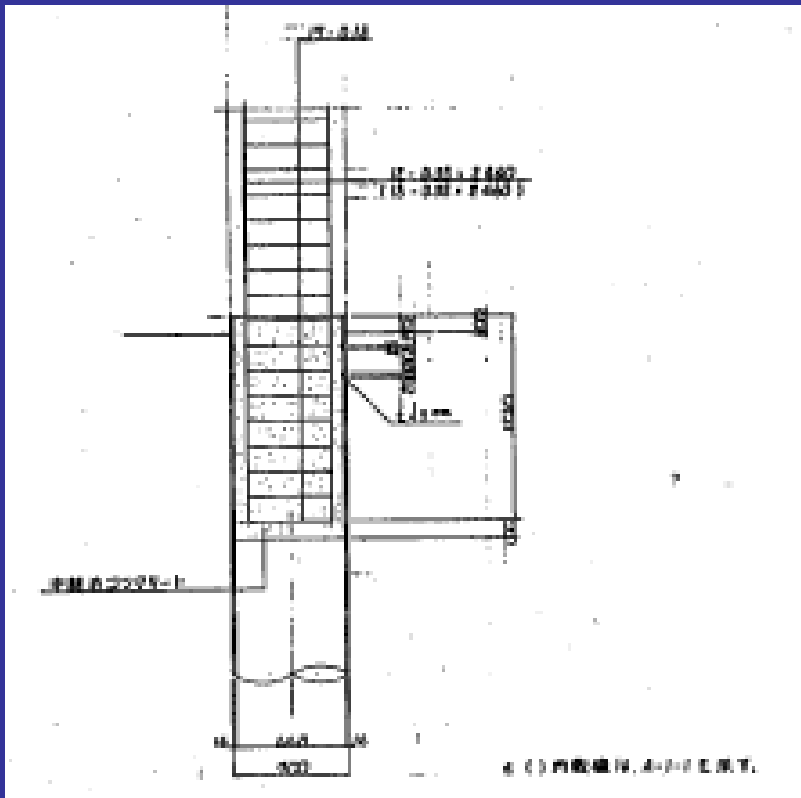
杭とフーチングの結合部
(30系消化タンク)

照査部位		杭とフーチングの結合部	基礎杭
耐震診断 結果	20系	○	×
	30系	○	×

<杭とフーチングの結合部>

- ① 現行指針の結合方法と同等
- ② 照査内容

押込み力、水平力及びモーメント

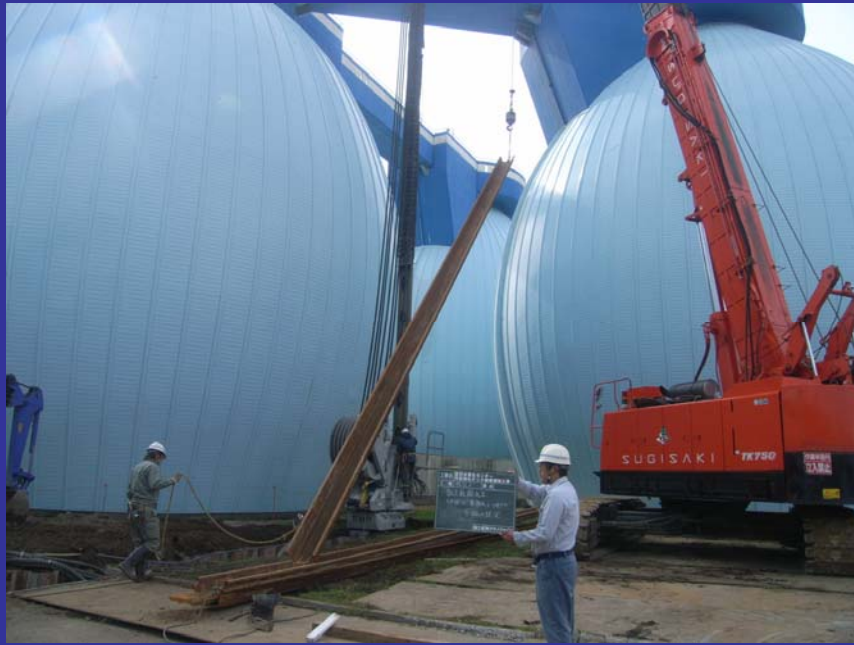
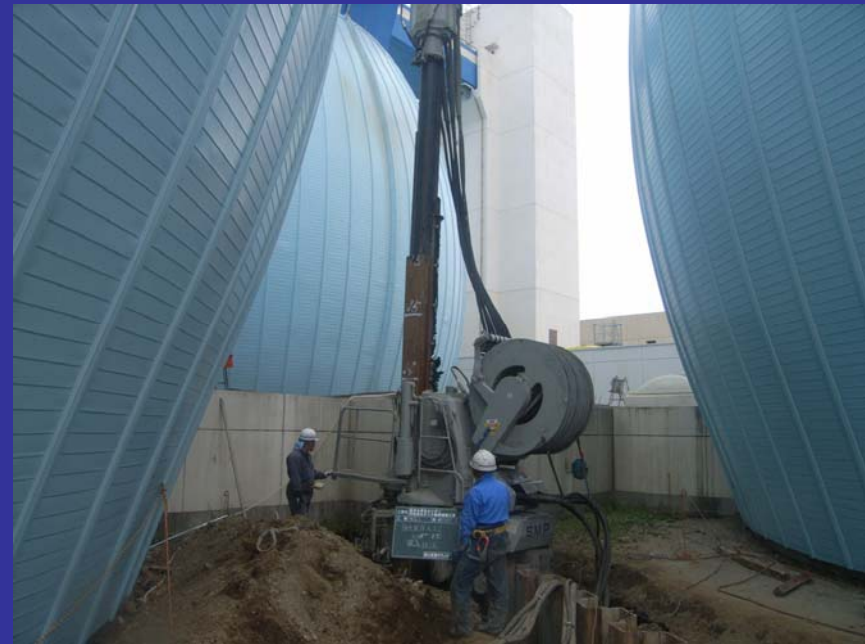
8. 補強工事状況 (1)

鋼矢板設置

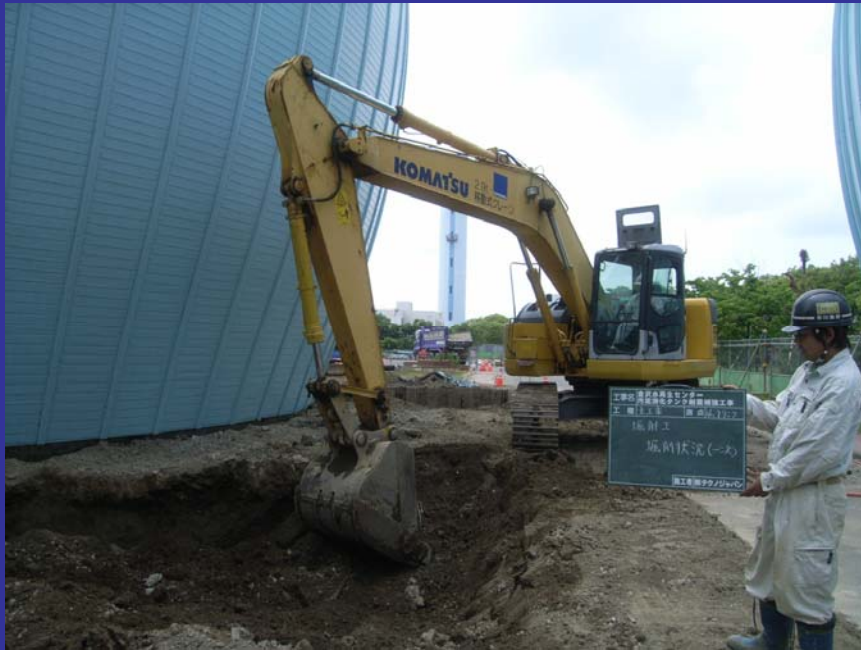
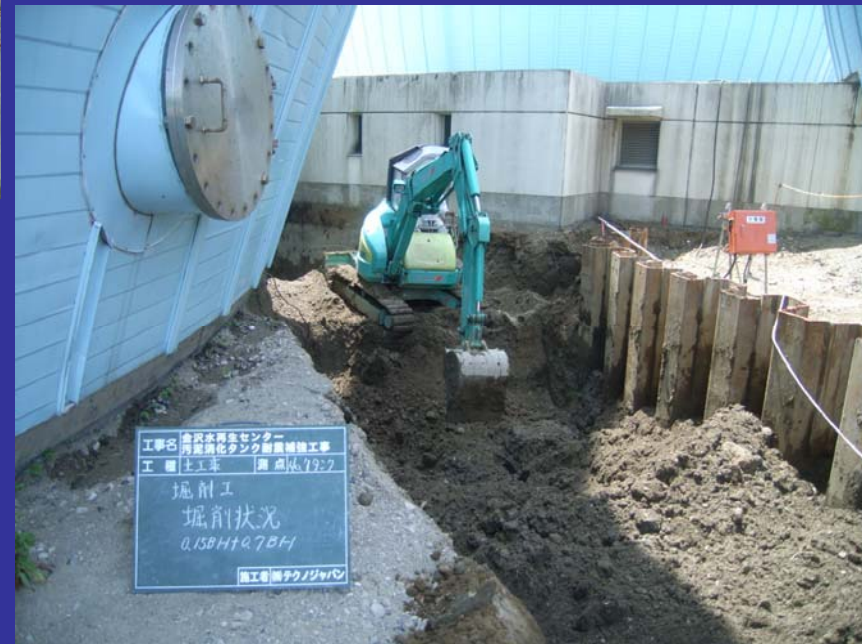
8. 補強工事状況 (2)

1次・2次掘削

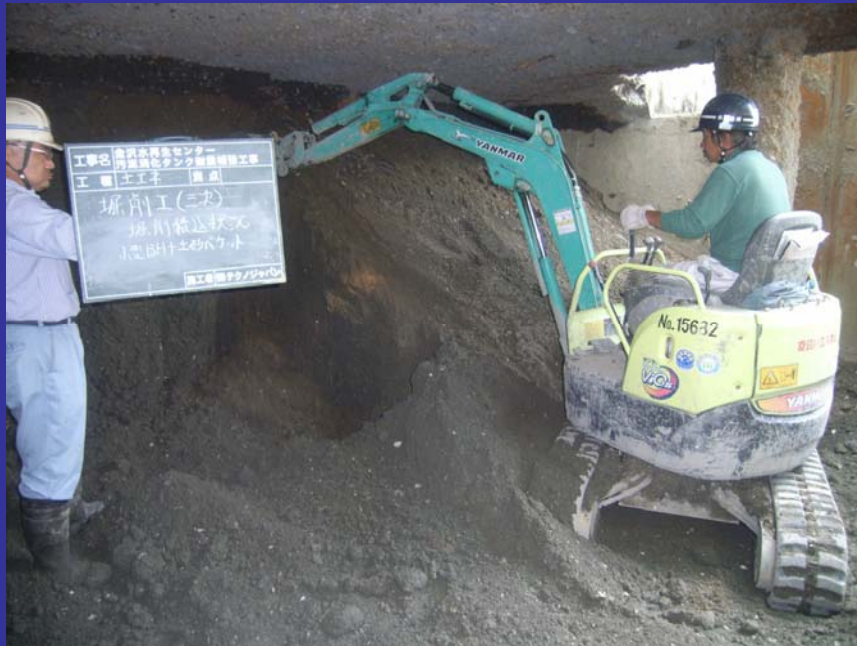
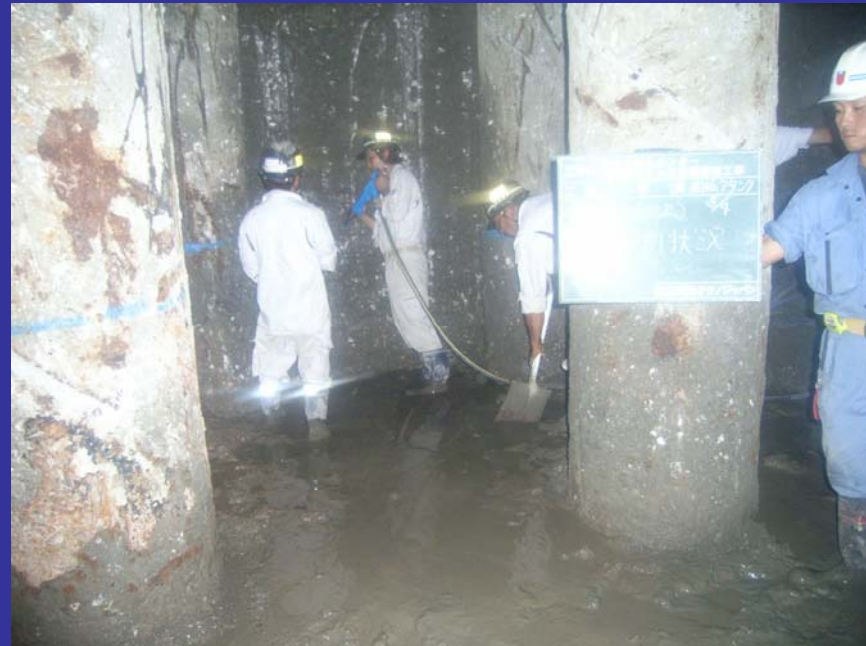
8. 補強工事状況 (3)

3次掘削

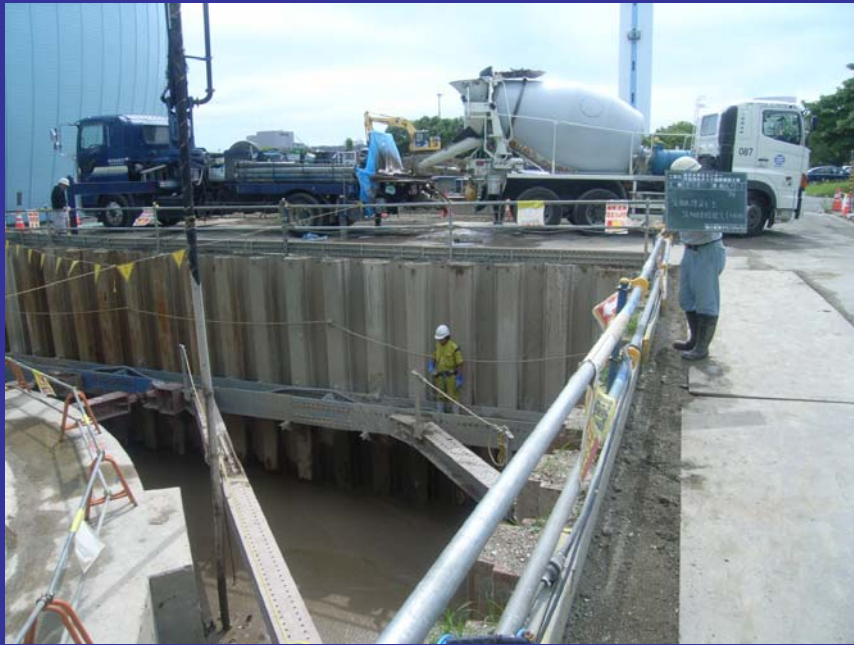
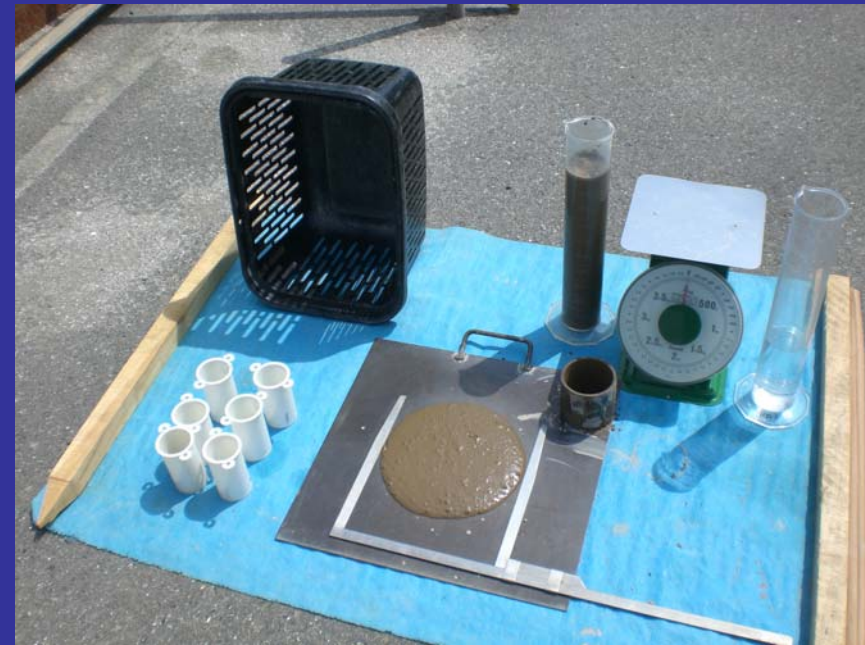
8. 補強工事状況

流動化処理土埋戻
