下水道管路の維持管理の現状と 八潮市の道路陥没発生後の対応状況

2 八潮市の道路陥没事故発生後の対応状況

3 八潮市の道路陥没事故を受けた緊急点検の実施

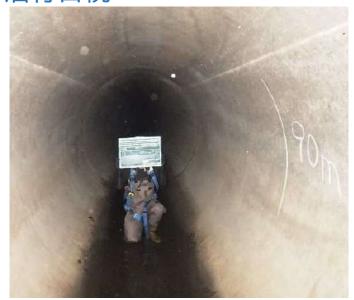
写真7 潜行目視調査の例

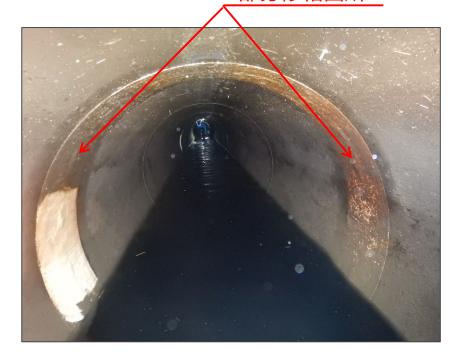
写真 部分修繕の例

緊急度に応じた修繕、改築(管更生等)を中大口径管包括的民間委託や 個別の工事発注により進めていきます。

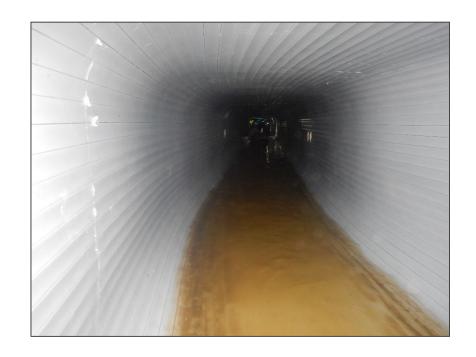
写真 改築の例(管更生工事)
