報 告 書

東戸塚駅東口第二自転車駐車場
鉄骨劣化調査業務

令和 3 年 1 月

株式会社 川久保企画 JRCチーム

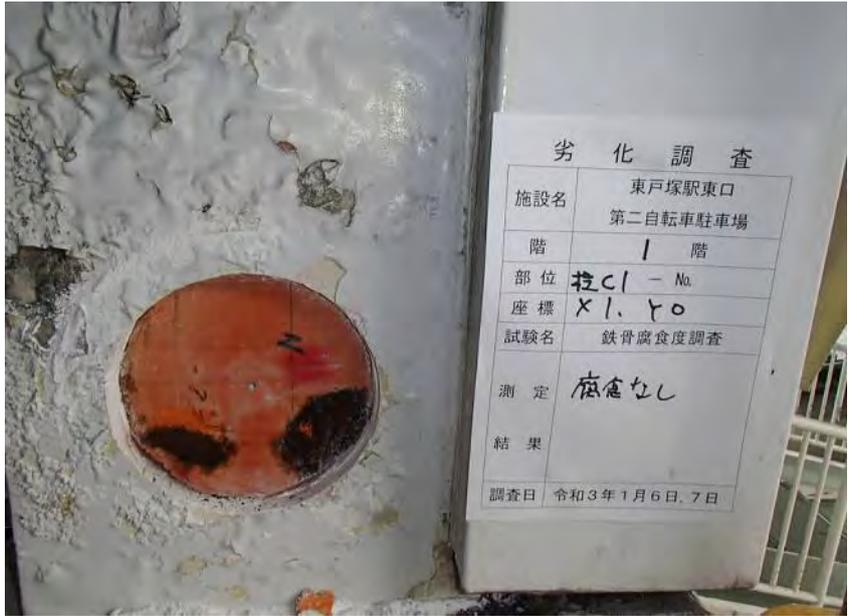
調査番号	No.1
調査箇所	1階柱
座標	X1, Y0

部分的なさびあり
腐食なし

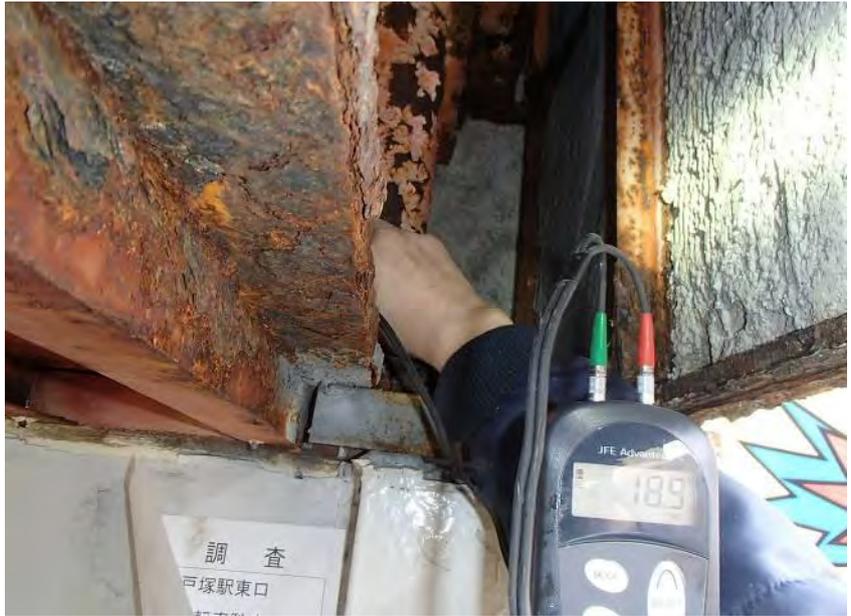
調査番号	No.2
調査箇所	1階柱頭
座標	X1, Y0

板厚
計測状況
腐食部
18.9 mm

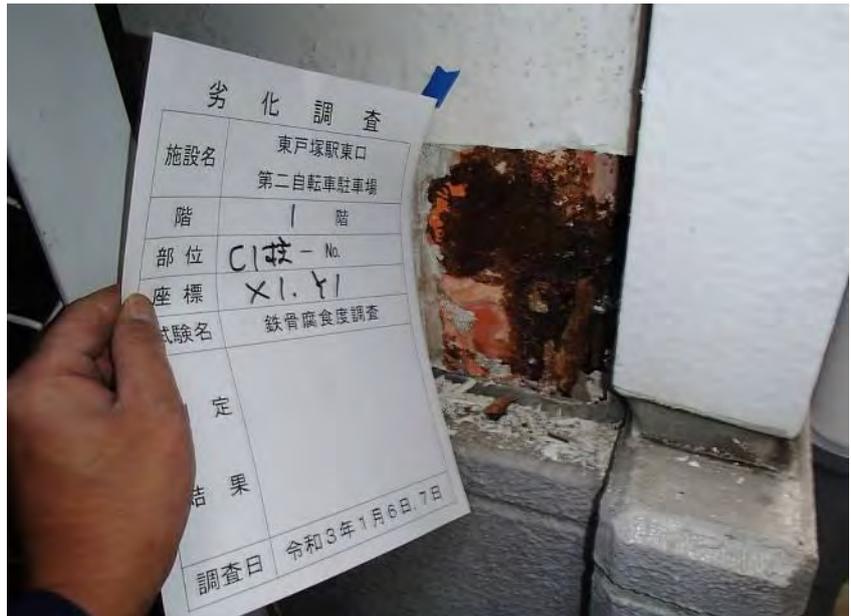
調査番号	No.3
調査箇所	1階柱
座標	X1, Y1

全面的なさびだが
断面欠損には
なっていない

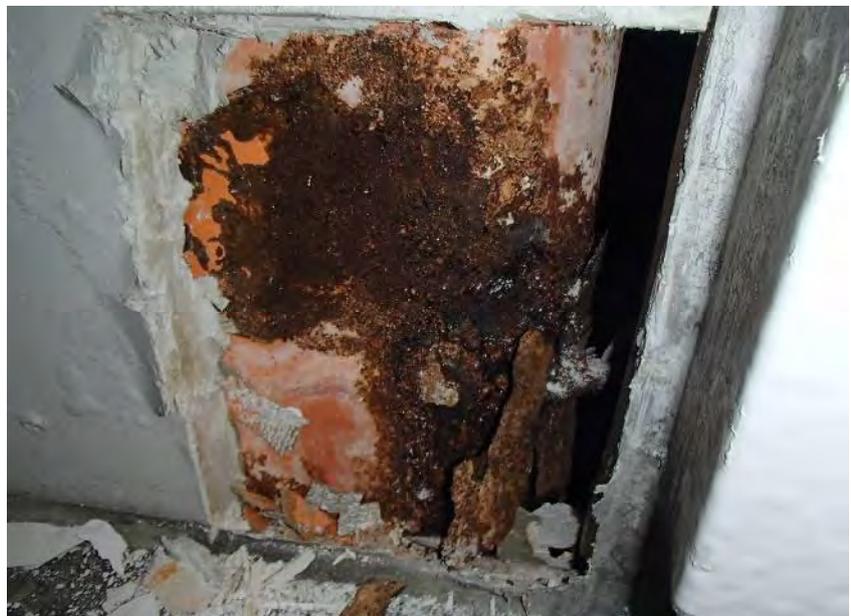
調査番号	No.3
調査箇所	1階柱
座標	X1, Y1

全面的なさびだが
断面欠損には
なっていない

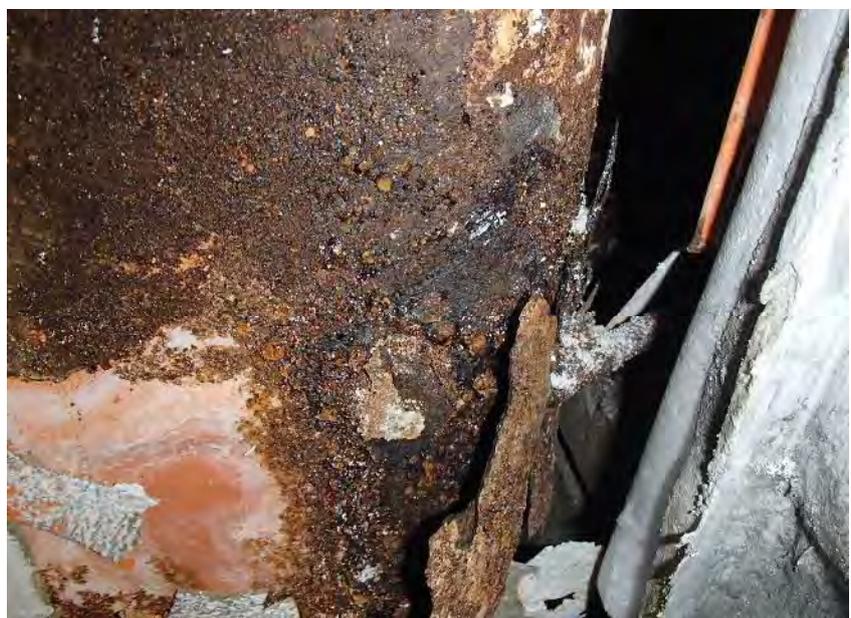
調査番号	No.3
調査箇所	1階柱
座標	X1, Y1

全面的なさびだが
断面欠損には
なっていない

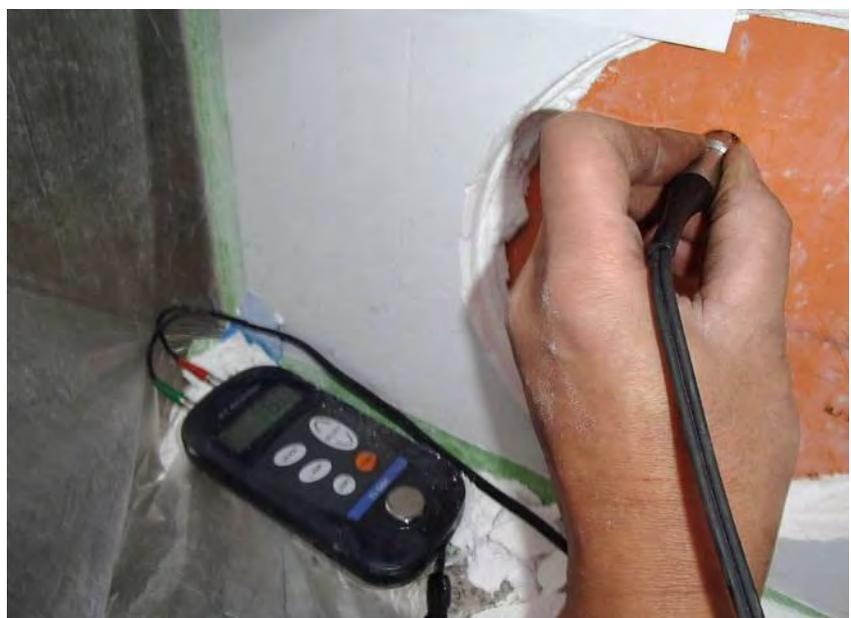
調査番号	No.5
調査箇所	1階柱
座標	X6, Y1

板厚
計測状況
18.0 mm

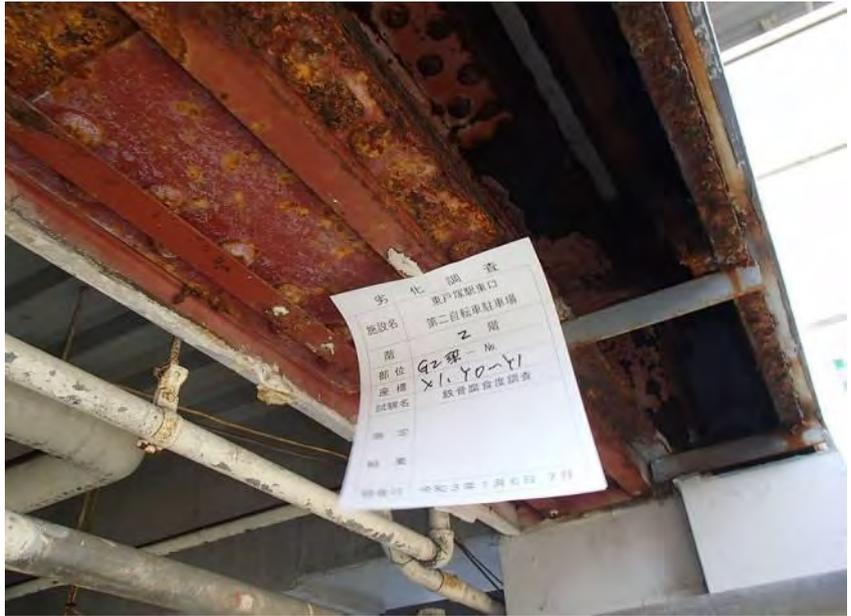
調査番号	No.6
調査箇所	2階梁
座標	X1, Y0~Y1

調査の結果、特に腐食の進行が著しい箇所はR階の梁（No.16～No.19）で、梁と柱頭の仕口部・フランジ部に集中しており、同梁の外壁側に通路橋の片持ち梁が接合しており、そこから雨水が仕上げ材内部に侵入していると思われる。2階のX1通りの梁（No.6）も腐食が進行しており、同位置外壁の受け材が著しく腐食していることから、外壁材から梁内部に雨水が侵入していると考えられる。

欠損さび

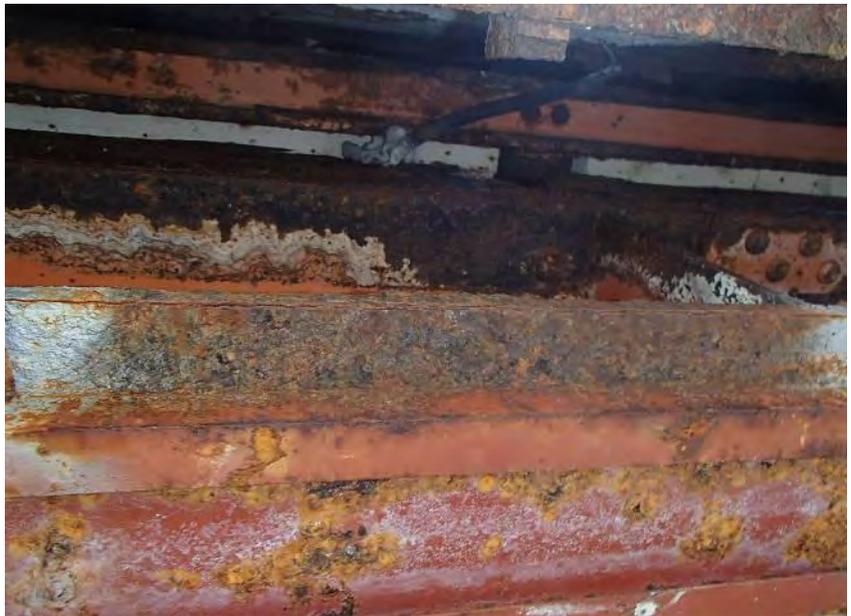
調査番号	No.6
調査箇所	2階梁
座標	X1, Y0~Y1

欠損さび

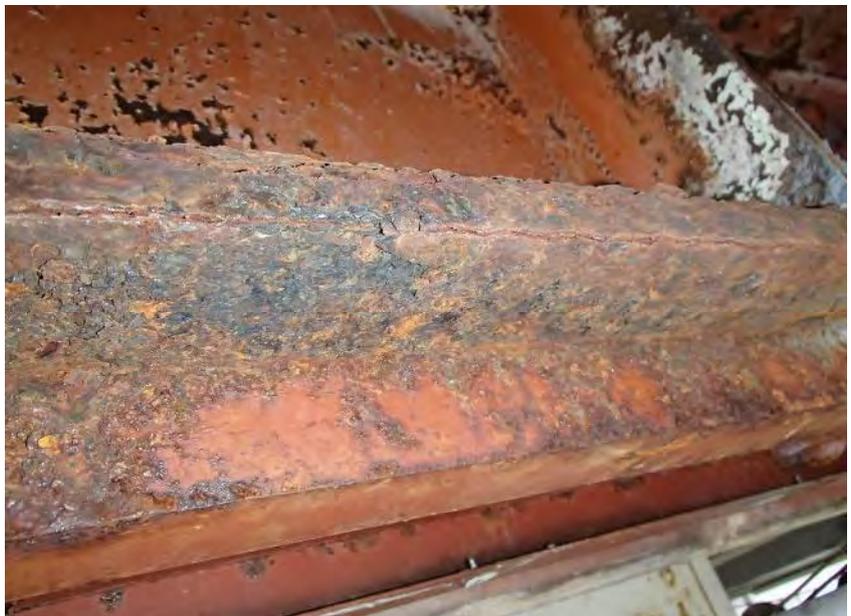
調査番号	No.6
調査箇所	2階梁
座標	X1, Y0~Y1

欠損さび

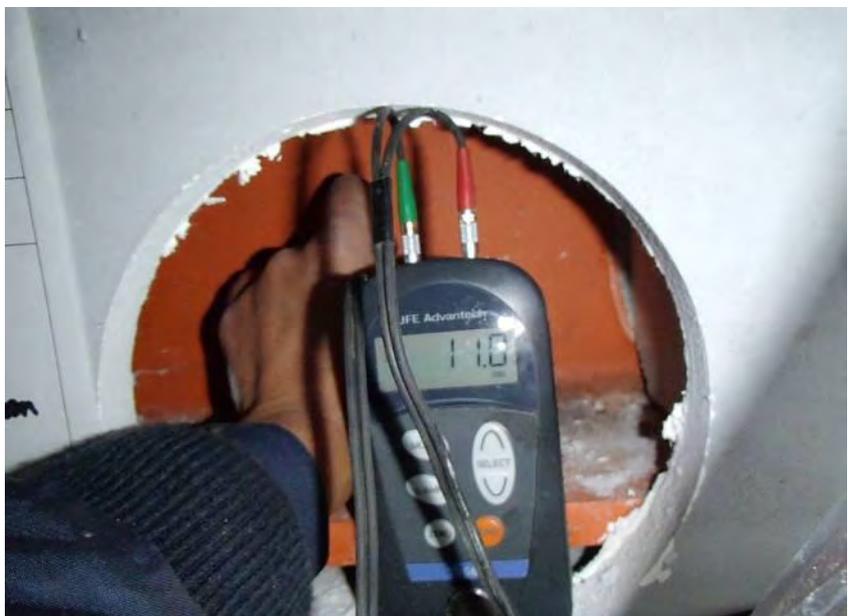
調査番号	No.8
調査箇所	2階梁
座標	X2, Y0~Y1

板厚
計測状況
ウェブ
11.0 mm

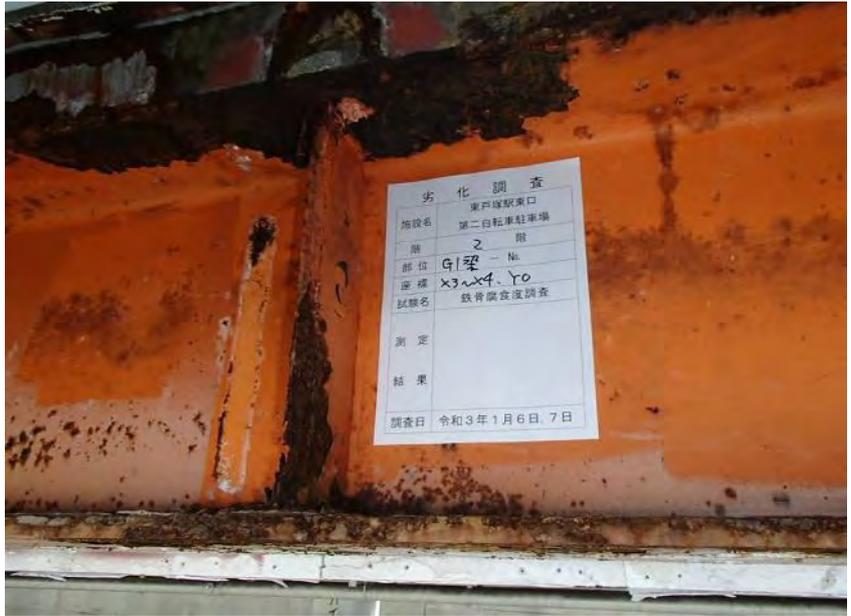
調査番号	No.9
調査箇所	2階梁
座標	X3~X4, Y0

No.9の梁も腐食の進行が著しく、直上の棟の切れ目辺りから雨水が侵入していると推察される。

欠損さび

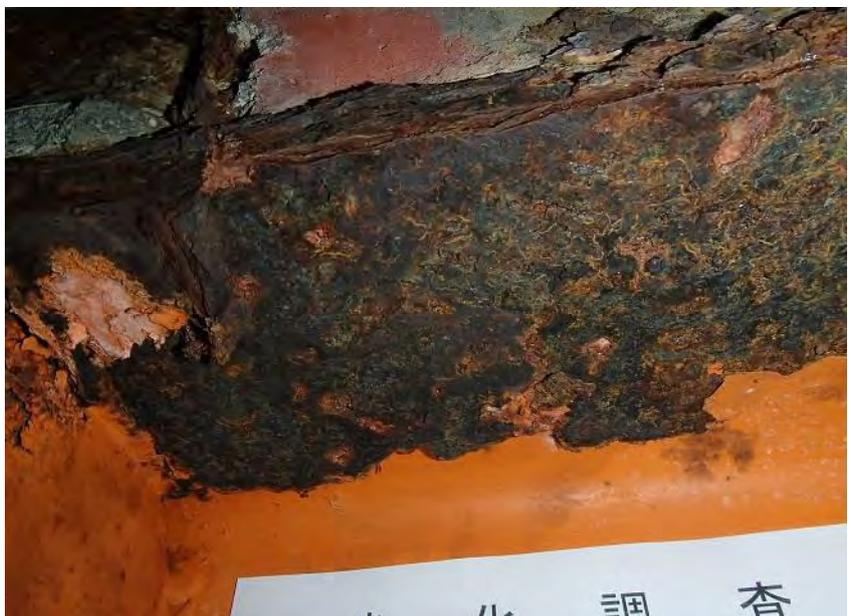
調査番号	No.9
調査箇所	2階梁
座標	X3~X4, Y0

上フランジ
かなり腐食が
進行している

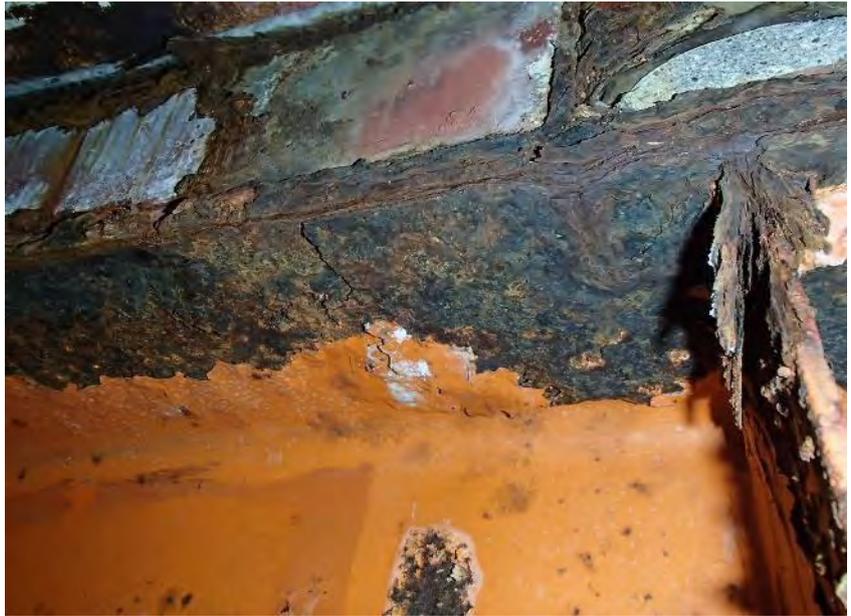
調査番号	No.9
調査箇所	2階梁
座標	X3~X4, Y0

上フランジ
かなり腐食が
進行している

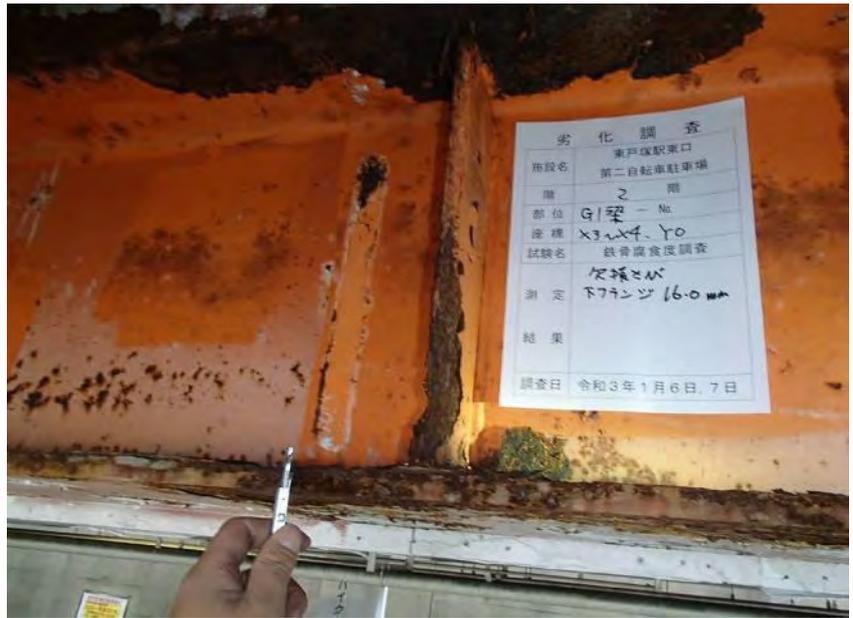
調査番号	No.9
調査箇所	2階梁
座標	X3~X4, Y0
板厚 計測状況 下フランジ 16.0 mm

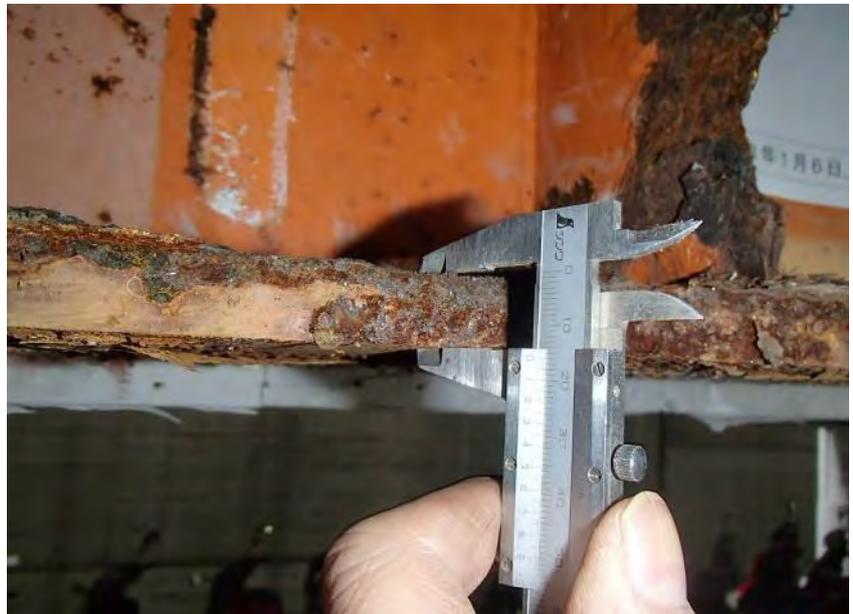
調査番号	No.9
調査箇所	2階梁
座標	X3~X4, Y0
板厚 計測状況 下フランジ 16.0 mm

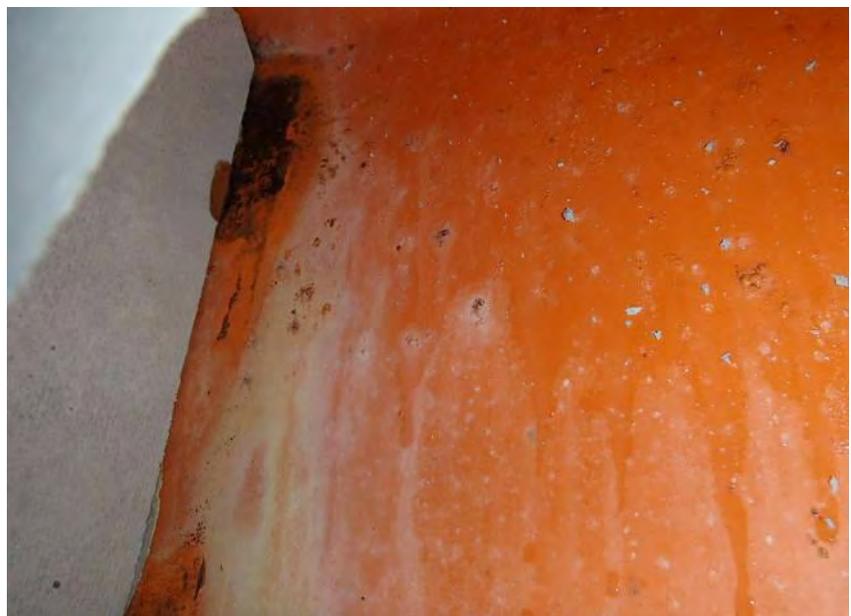
調査番号	No.10
調査箇所	2階梁
座標	X4~X5, Y0

点さびが広がっている

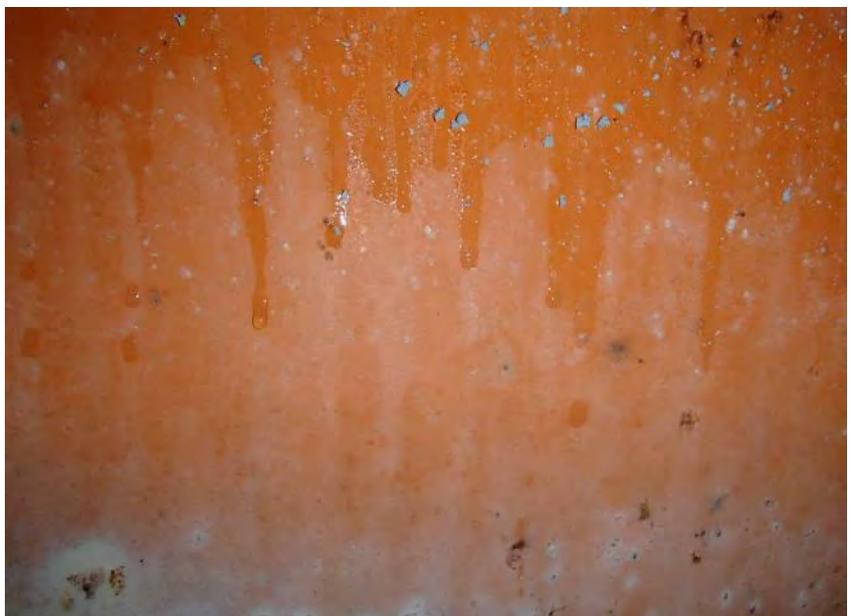
調査番号	No.10
調査箇所	2階梁
座標	X4~X5, Y0

内部状況

ウェブ面
結露している

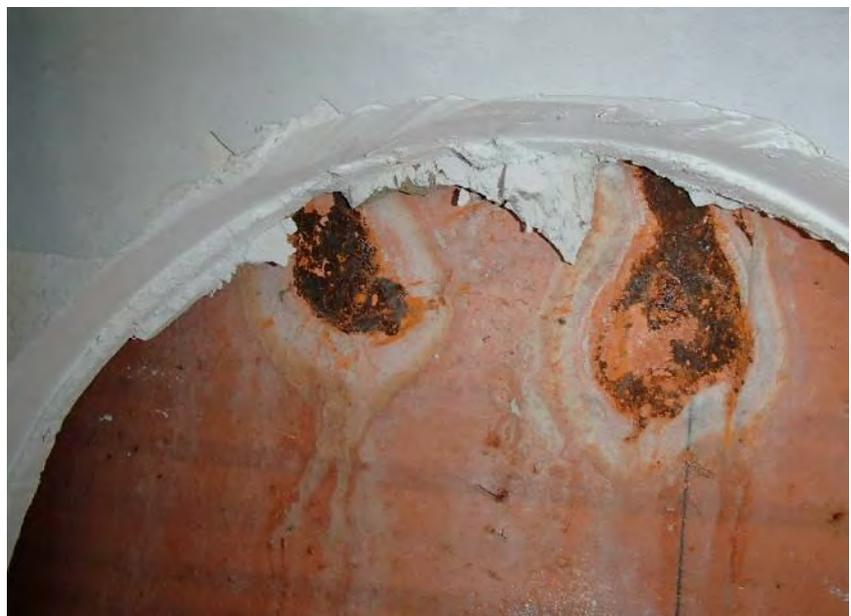
調査番号	No.11
調査箇所	2階柱
座標	X1, Y0

点さびが広がっている

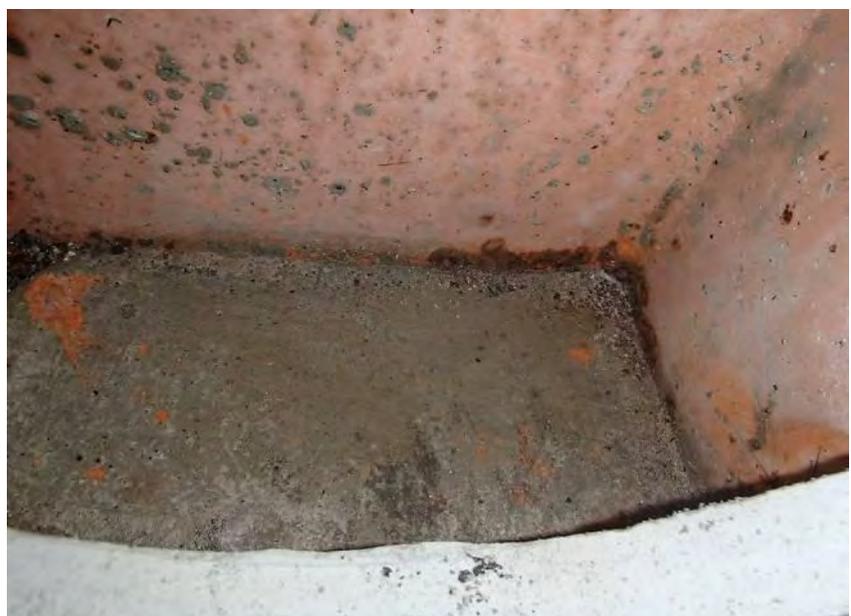
調査番号	No.14
調査箇所	2階間柱柱脚
座標	X1, Y0~Y1 (Y1側)

浮きさびが生じている

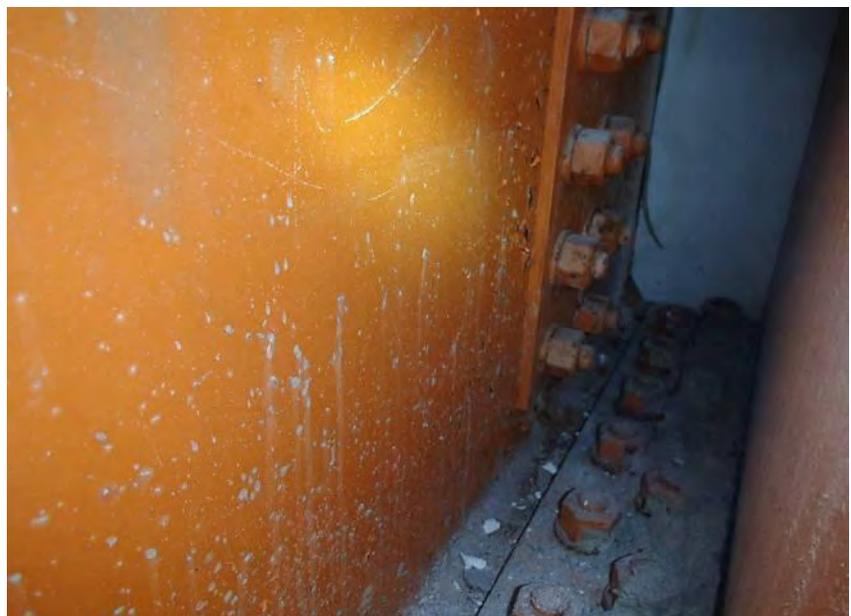
調査番号	No.15
調査箇所	R階梁
座標	X1~X2, Y0

ウェブに
塗膜のふくれあり

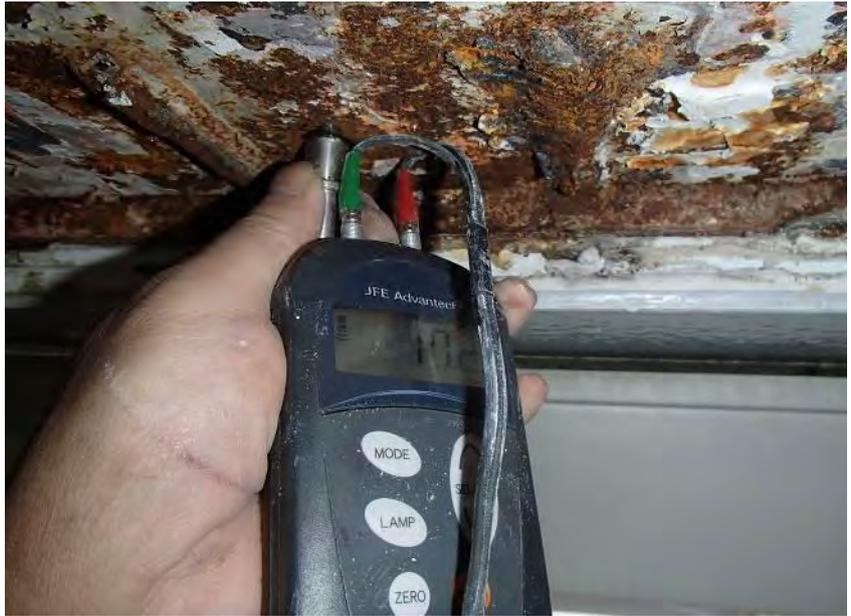
調査番号	No.15
調査箇所	R階梁
座標	X1~X2, Y0

板厚
計測状況
下フランジ
17.2 mm

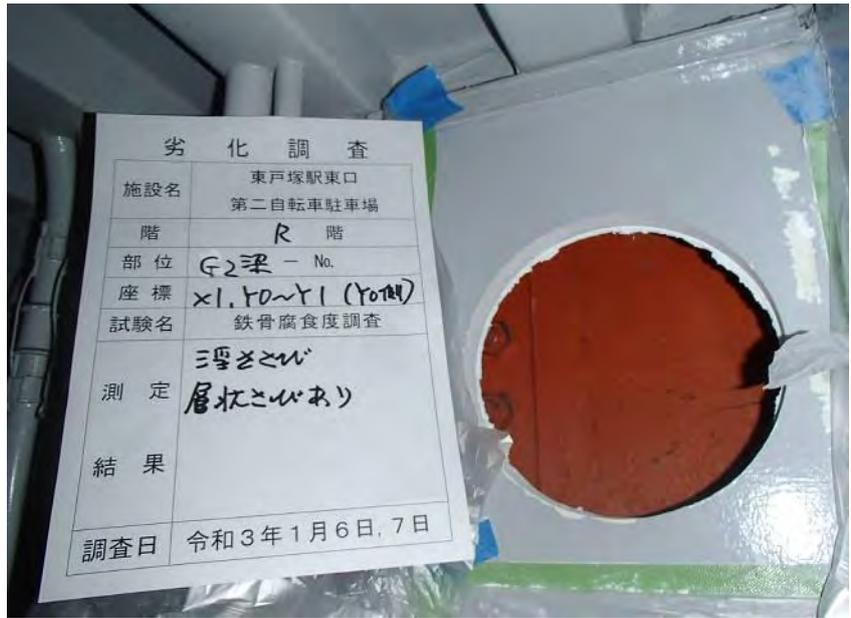
調査番号	No.16
調査箇所	R階梁
座標	X1, Y0~Y1 (Y0側)

欠損さび

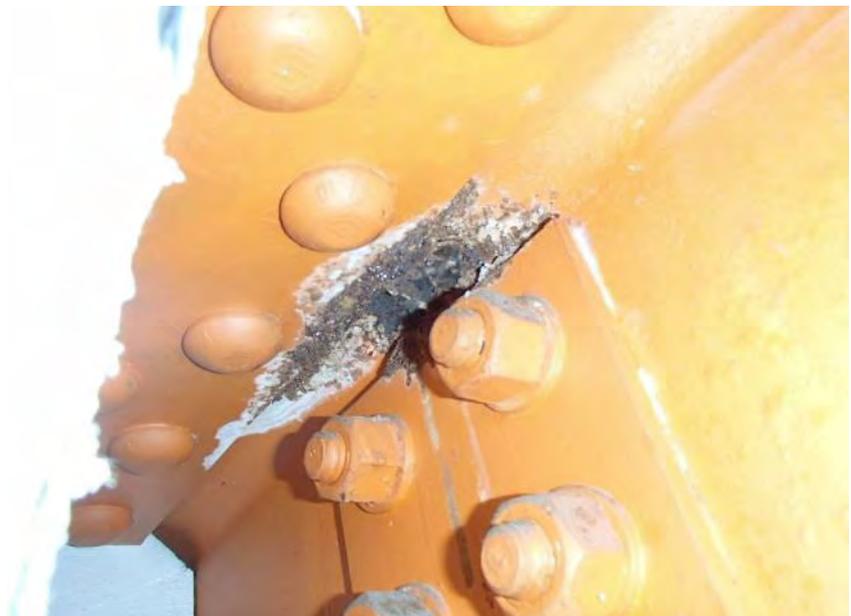
調査番号	No.16
調査箇所	R階梁
座標	X1, Y0~Y1 (Y0側)

上フランジ
欠損さび

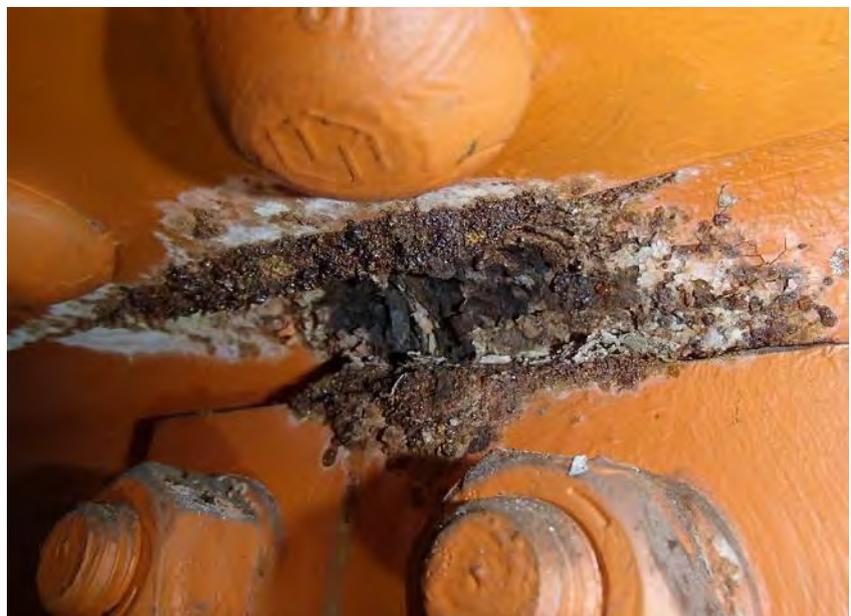
調査番号	No.16
調査箇所	R階梁
座標	X1, Y0~Y1 (Y0側)

上フランジ
欠損さび

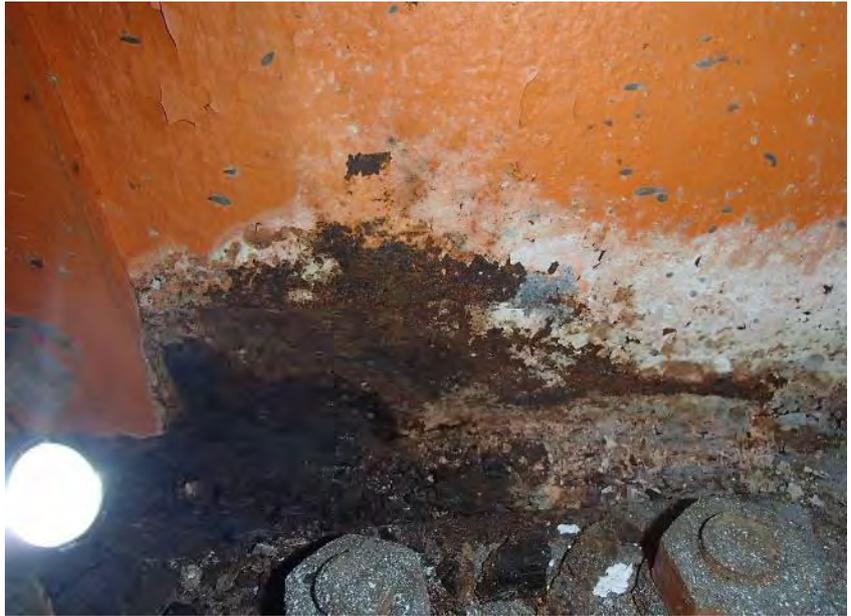
調査番号	No.16
調査箇所	R階梁
座標	X1, Y0~Y1 (Y0側)

ウェブ 下フランジ
欠損さび

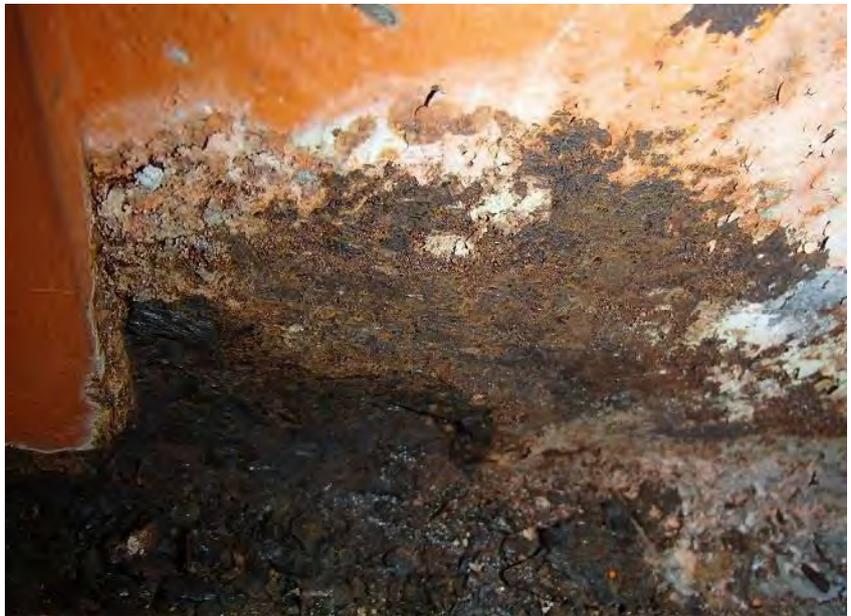
調査番号	No.16
調査箇所	R階梁
座標	X1, Y0~Y1 (Y0側)

ウェブ 下フランジ
欠損さび

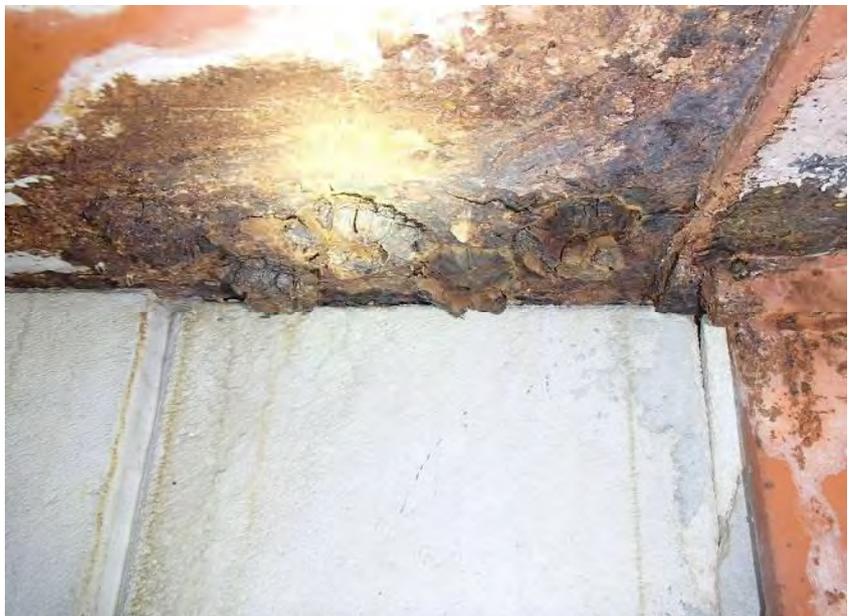
調査番号	No.16
調査箇所	R階梁
座標	X1, Y0~Y1 (Y0側)

下フランジ 高力ボルトが
著しく腐食し
欠損している

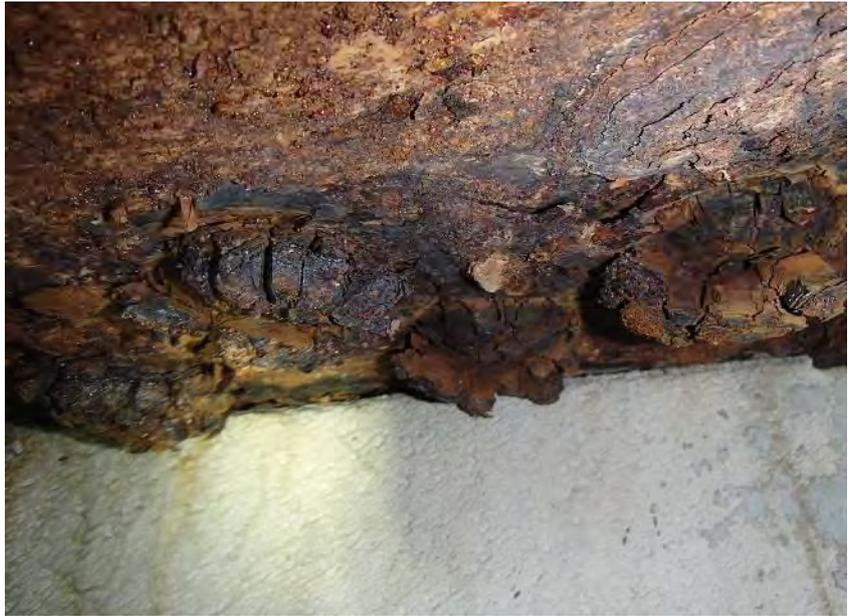
調査番号	No.16
調査箇所	R階梁
座 標	X1, Y0~Y1 (Y0側)

下フランジ高力ボルトが
著しく腐食し
欠損している

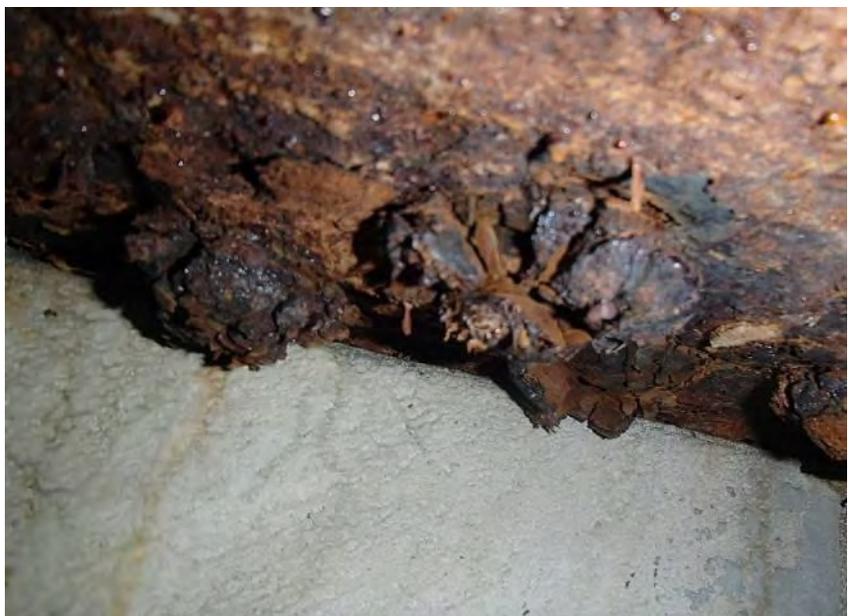
調査番号	No.16
調査箇所	R階梁
座 標	X1, Y0~Y1 (Y0側)

下フランジ高力ボルトが
著しく腐食し
欠損している

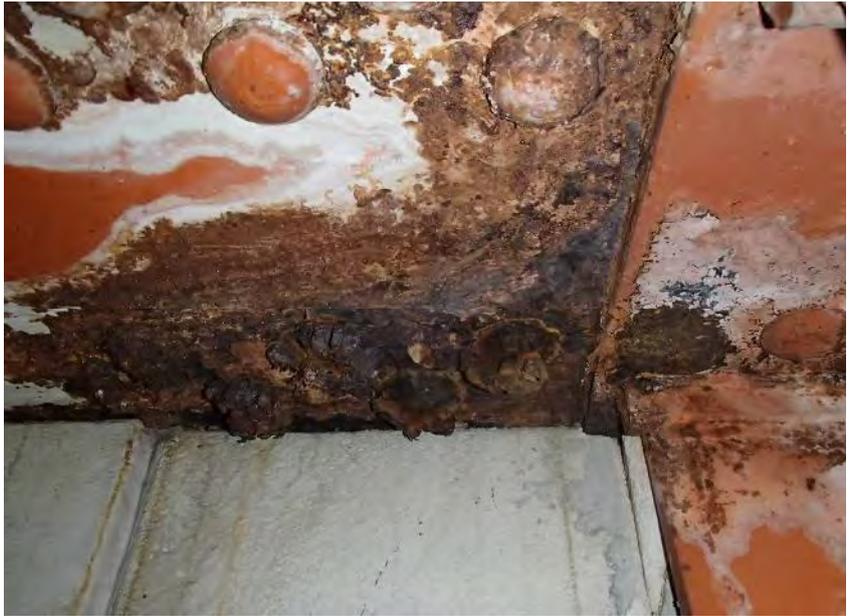
調査番号 No.16
 調査箇所 R階梁
 座標 X1, Y0~Y1 (Y0側)

下フランジ高力ボルトが
 著しく腐食し
 欠損している

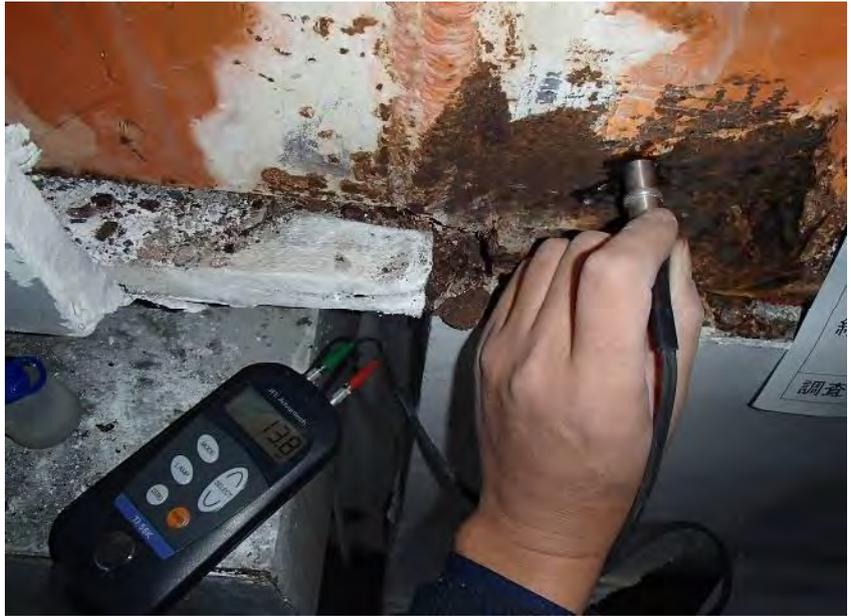
調査番号	No.17
調査箇所	R階梁
座標	X1, Y0~Y1 (Y0側)

板厚
計測状況
仕口部腐食部
13.8 mm

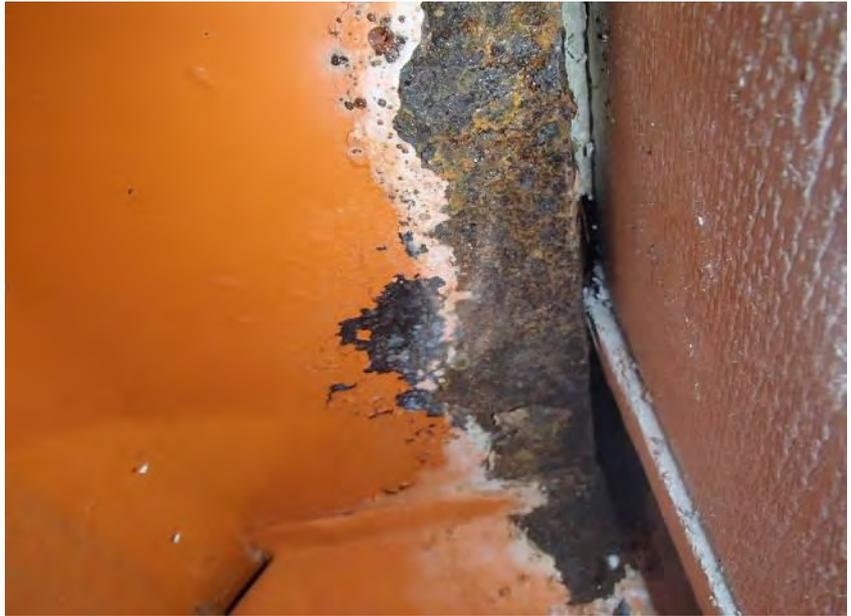
調査番号	No.18
調査箇所	R階梁
座標	X1, Y0~Y1 (Y1側)

上フランジ
欠損さび

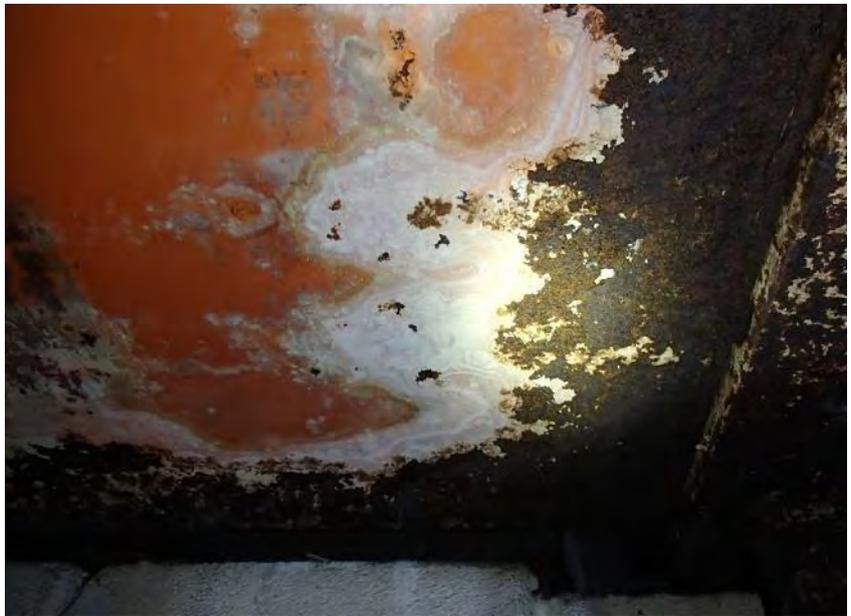
調査番号	No.18
調査箇所	R階梁
座標	X1, Y0~Y1 (Y1側)

下フランジ
欠損さび

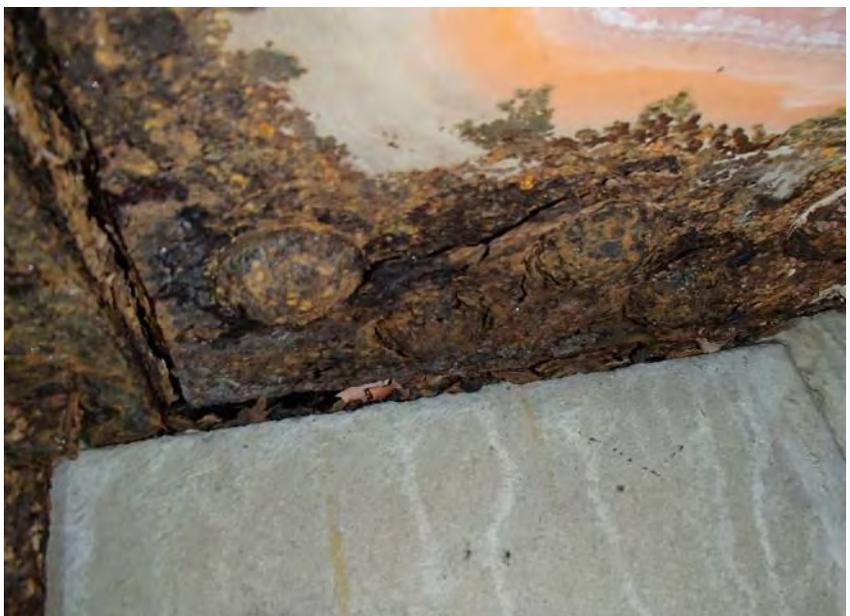
調査番号	No.18
調査箇所	R階梁
座標	X1, Y0~Y1 (Y1側)

下フランジ状況
Y1通りに向かって
欠損さび

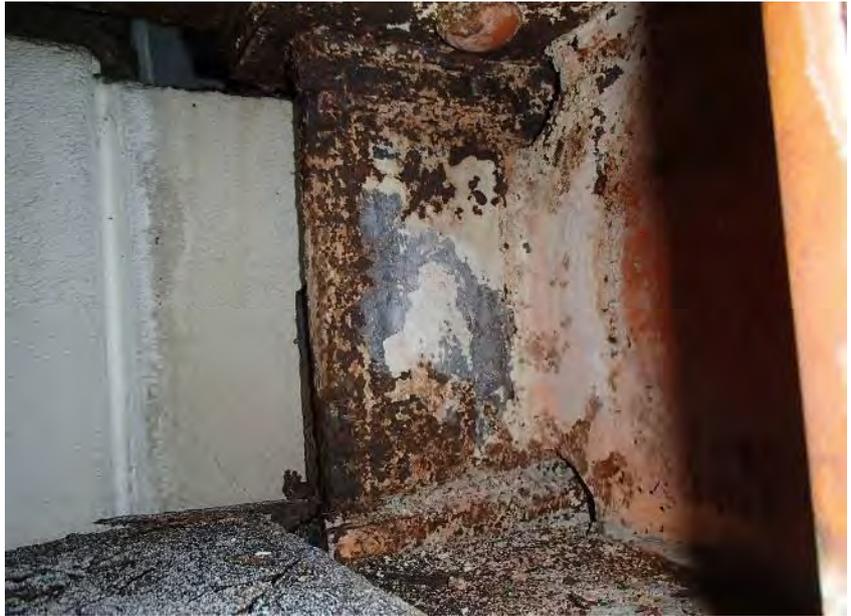
調査番号	No.19
調査箇所	R階梁
座標	X1, Y0~Y1 (Y1側)

内部状況
欠損さび

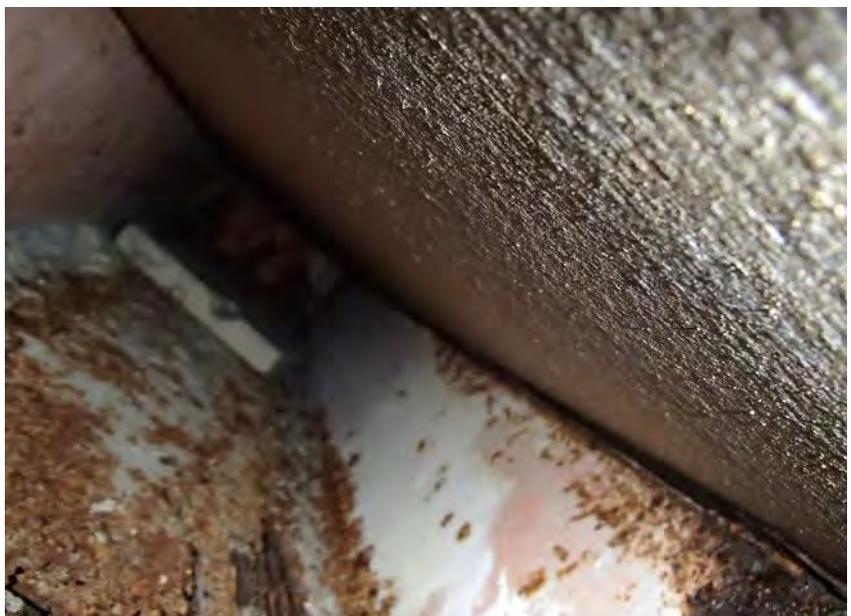
調査番号	No.19
調査箇所	R階梁
座標	X1, Y0~Y1 (Y1側)

内部状況
Y1通りに向かって
部分さび

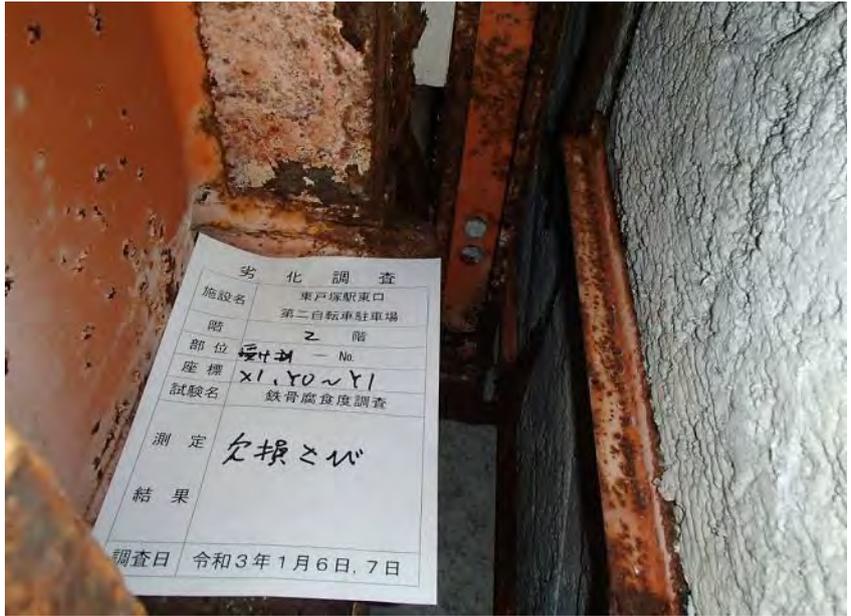
調査番号	No.23
調査箇所	2階外壁ラスモルタル受け材
座標	X1, Y0~Y1

欠損さび

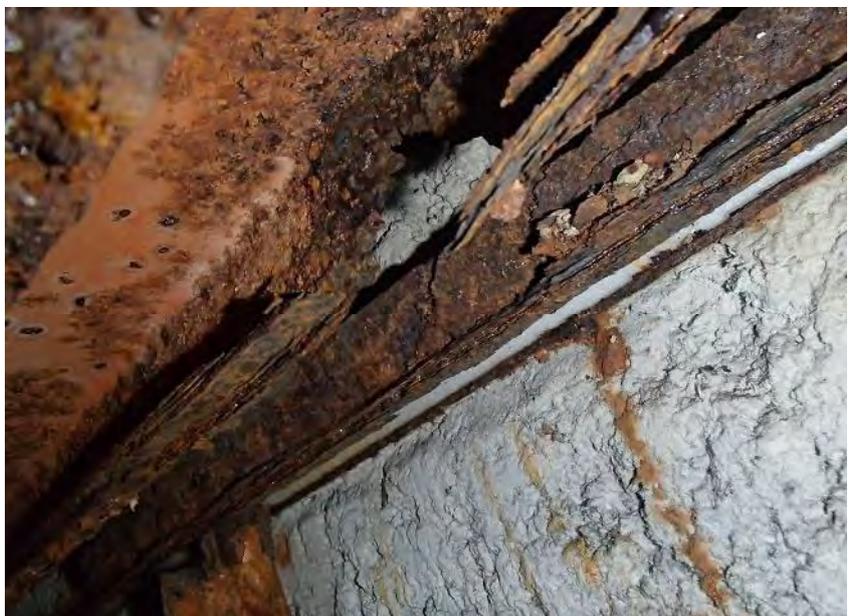
調査番号	No.23
調査箇所	2階外壁ラスモルタル受け材
座標	X1, Y0~Y1

欠損さび

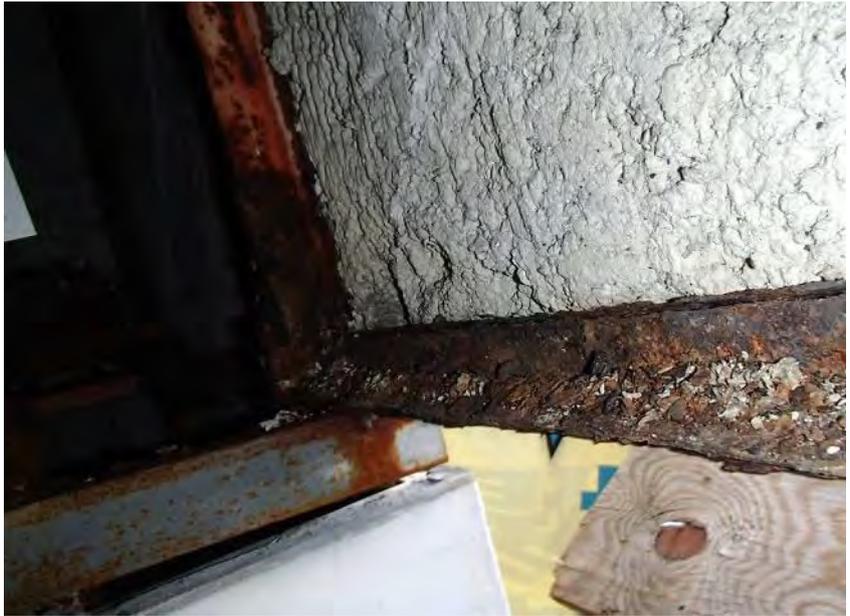
調査番号	No.23
調査箇所	2階外壁ラモルタル受け材
座標	X1, Y0～Y1

アンゲル材が
ほぼ全面腐食している

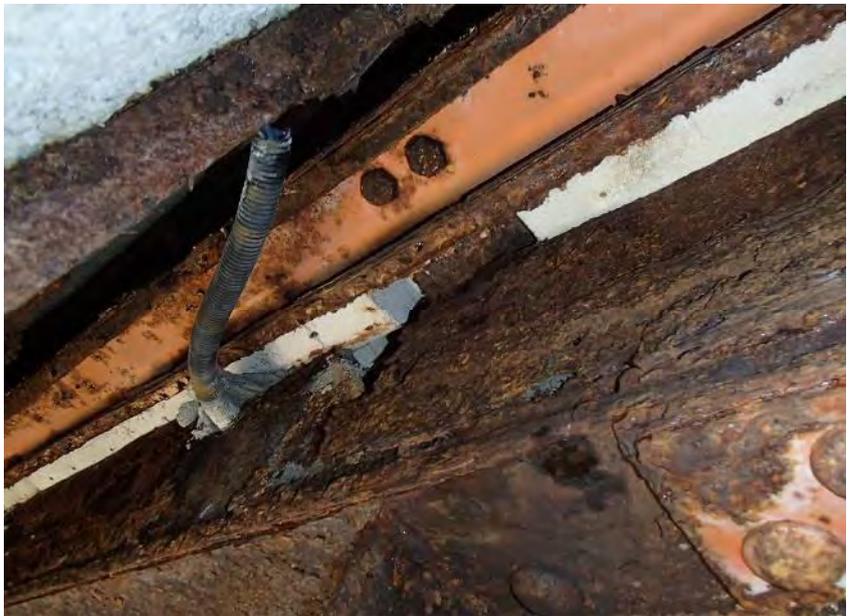
調査番号	No.23
調査箇所	2階外壁ラモルタル受け材
座標	X1, Y0～Y1

アンゲル材が
ほぼ全面腐食している

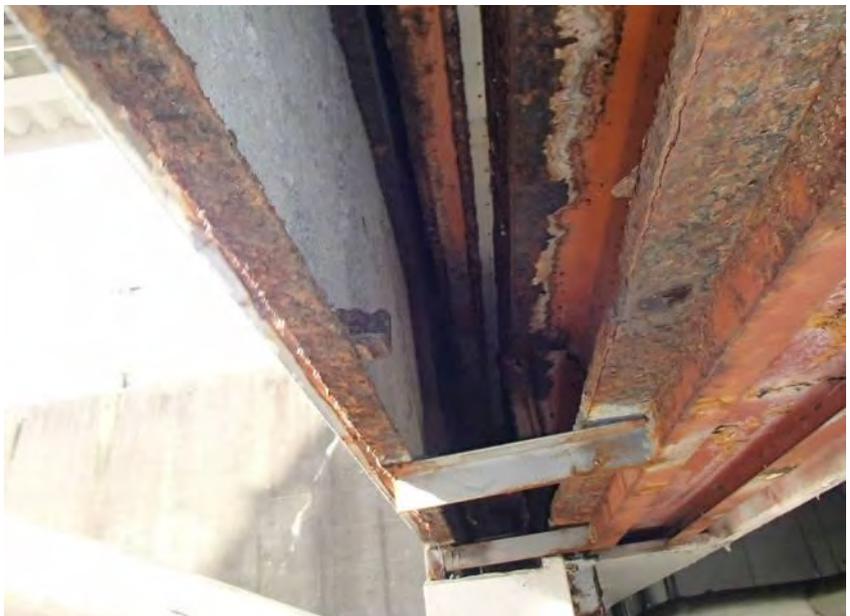
調査番号	No.23
調査箇所	2階外壁ラモルタル受け材
座標	X1, Y0～Y1

アンゲル材が
ほぼ全面腐食している

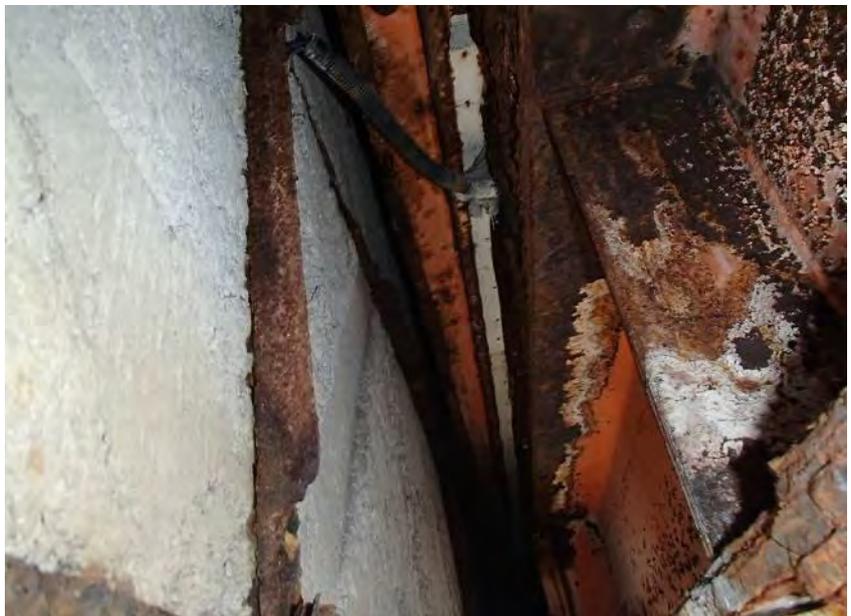
調査番号	No.23
調査箇所	2階外壁ラスタル受け材
座標	X1, Y0~Y1

アンゲル材が
途中でなくなっている

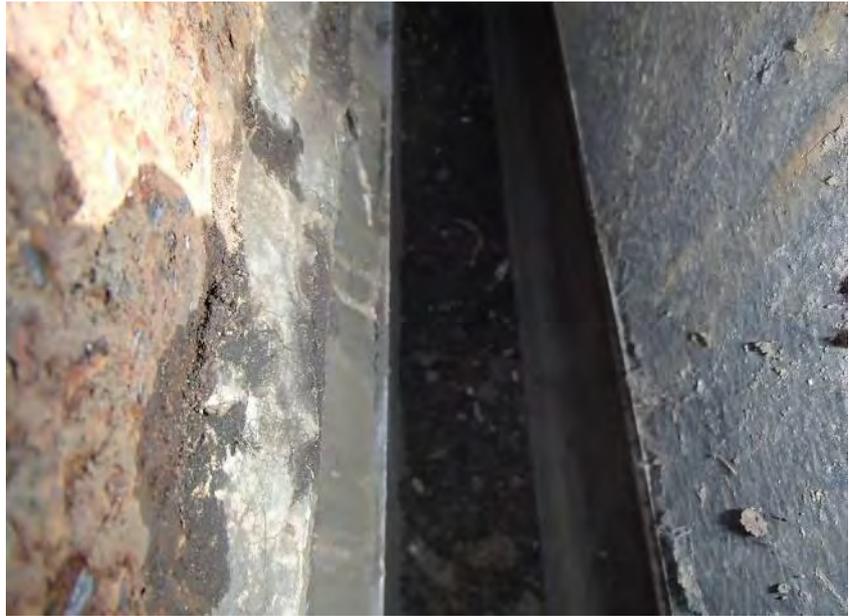
調査番号	No.1
調査箇所	R階EXP. J
座 標	X1~X1外, Y0~Y1 (Y1側)

R階屋上のEXP. J部もコーナーアングルのシーリング劣化が著しい状態で、そこからも雨水が侵入していると思われる。

シーリング材
劣化状況
割れ・破損あり
