報 告 書

東戸塚駅東口第二自転車駐車場
鉄骨劣化調査業務

令和 3 年 1 月

株式会社 川久保企画 JRCチーム

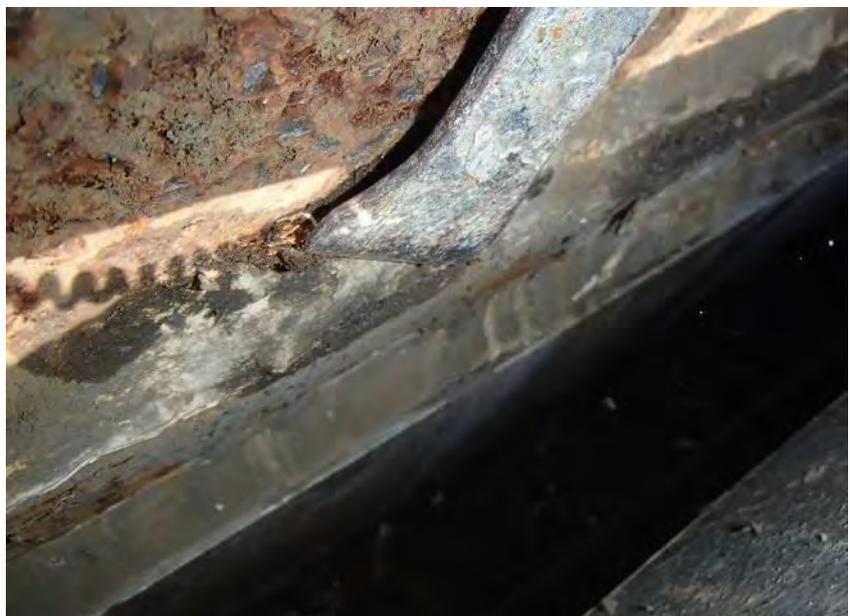
調査番号	No.1
調査箇所	R階EXP. J
座 標	X1~X1外, Y0~Y1 (Y1側)

シーリング材
劣化状況
割れ・破損あり

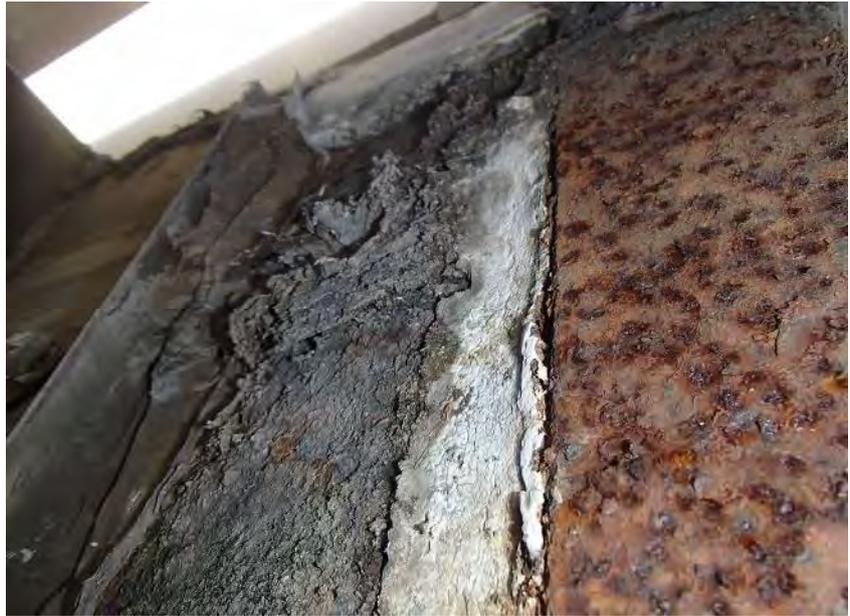
調査番号	No.1
調査箇所	R階EXP. J
座 標	X1~X1外, Y0~Y1 (Y1側)

シーリング材
劣化状況
割れ・破損あり

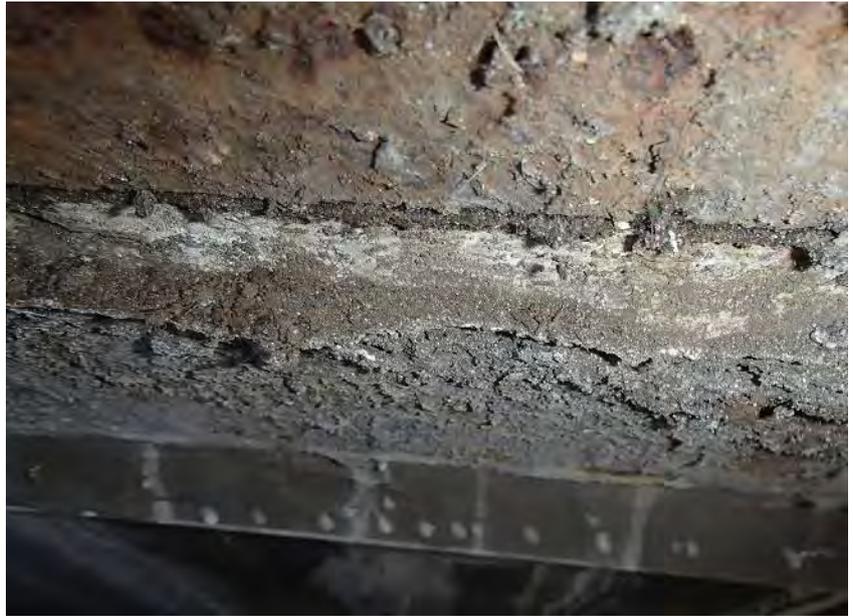
調査番号	No.2
調査箇所	R階EXP. J
座 標	X1~X1外, Y0~Y1 (Y0側)

シーリング材
劣化状況
割れ・破損あり

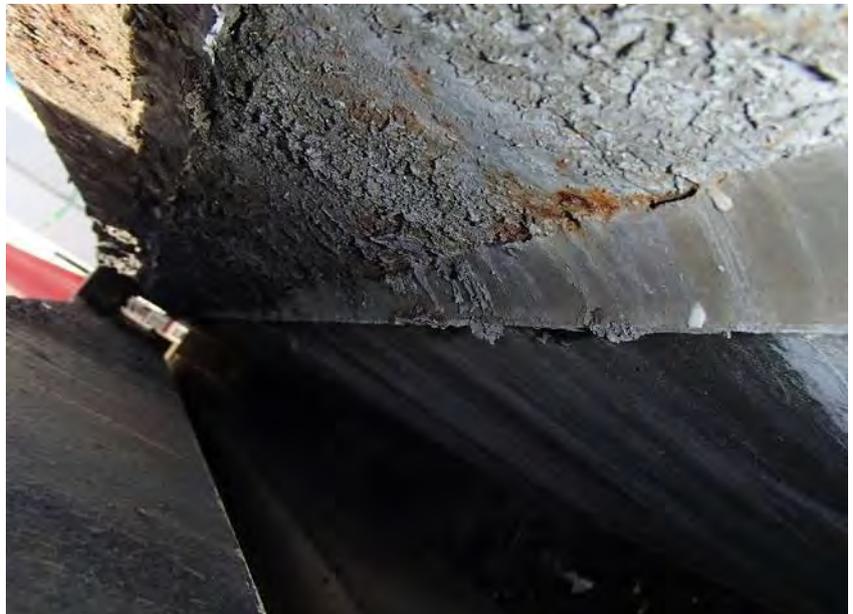
調査番号	No.2
調査箇所	R階EXP. J
座 標	X1~X1外, Y0~Y1 (Y0側)

シーリング材
劣化状況
割れ・破損あり

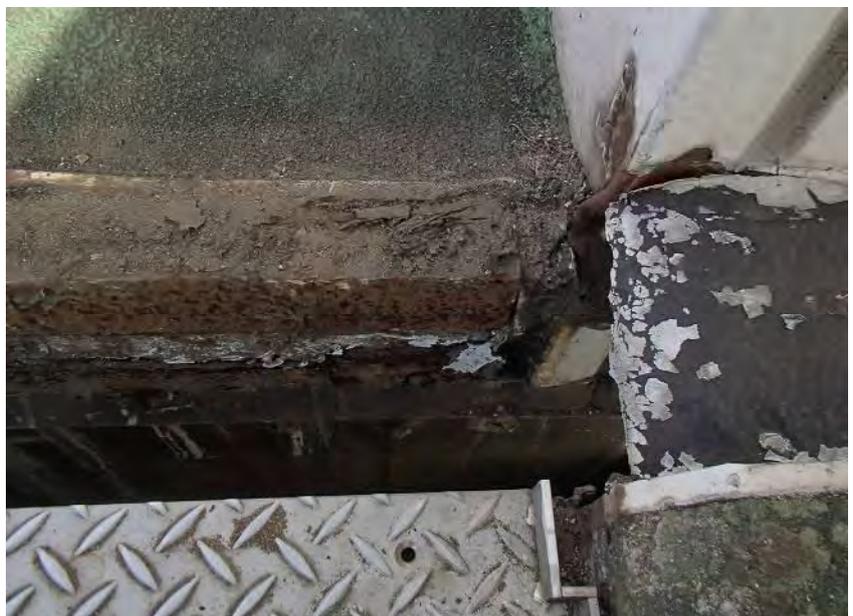
調査番号	No.2
調査箇所	R階EXP. J
座 標	X1~X1外, Y0~Y1 (Y0側)

シーリング材
劣化状況
割れ・破損あり
