空気弁の漏水事故について

1 漏水事故の発生状況

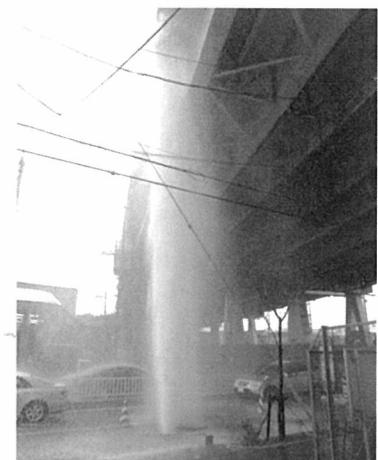
事故発生状況写真

平成 26 年 2 月 11 日（火）に都筑区東山田町 105 番地にて、空気弁の点検作業中に水道管（口径 600 ミリメートル）に設置されている空気弁（平成元年設置）本体の故障により、道路上に水が噴出する事故が発生しました。

なお、空気弁本体の故障が原因による事故は今回が初めてです。

水道管の水圧を下げて修理を行ったため修理に時間を要しましたが、断水せずに当日に修理を完了しました。

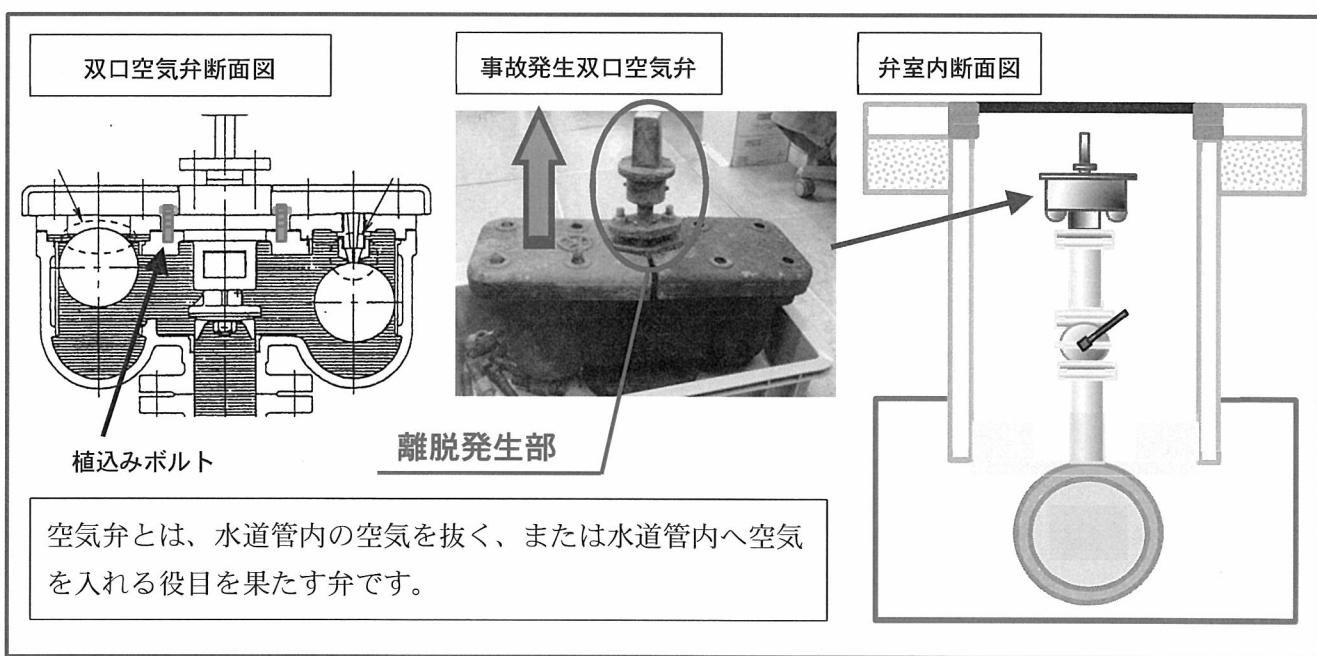
空気弁本体の植込みボルトの腐食による事故と考えられますが、詳細は、製作メーカー等へ調査を依頼する予定です。
