港北区樽町におけるバルブ破損の原因と今後の対策について

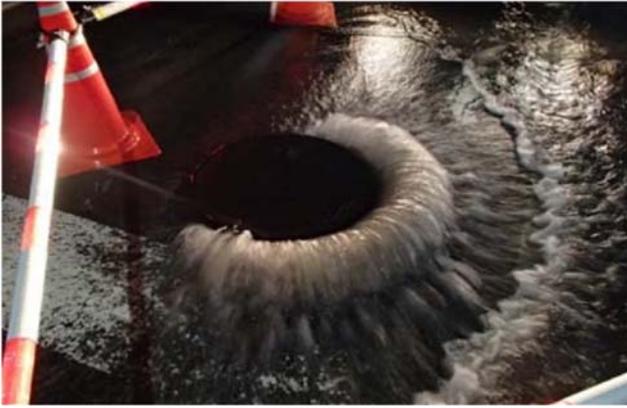
写真1 漏水発生当初の状況

バルブ破損による漏水は平成 28 年 1 月 22 日に発生し、当初の漏水量は約 200 m³/h で、同日の応急措置により漏水量は約 13.5 m³/h まで低減しました。1 月 26 日には仮設排水管を布設し、道路上への漏水はなくなりました（写真 1、写真 2）。

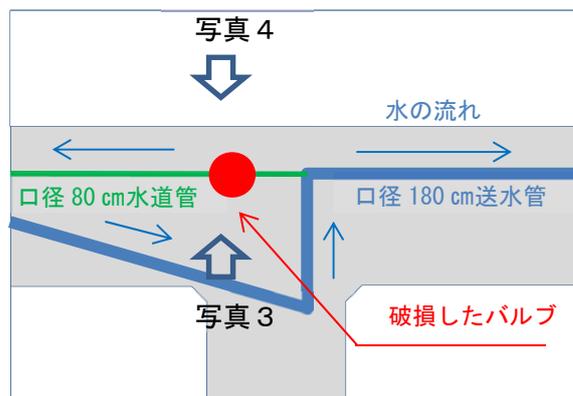
図 6 破損したバルブと写真の撮影方向

破損したバルブのひび割れは、バルブの下流側の上部から、左右の側面に斜めに入り、弁箱の底部まで到達していました。このようなひび割れは、バルブに対して引っ張る力が働いて発生したものと推定しました。なお、撤去したバルブの材料の調査結果から、材料の強度は、設置された当時の基準を満たしていることがわかりました。

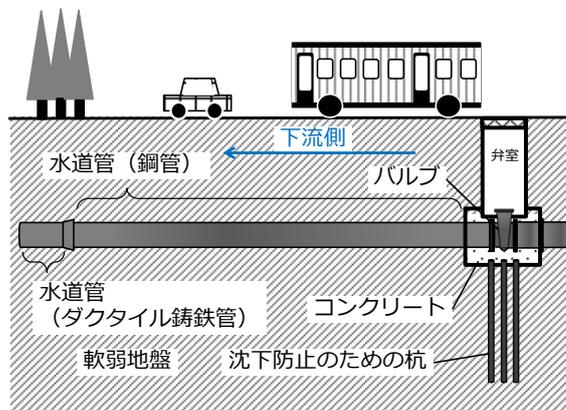
図 7 破損したバルブの設置状況

破損したバルブが設置されていた地盤は、軟弱地盤であったため、バルブには沈下防止のための杭が打たれていました。また、バルブの周囲には、弁室の土台となるコンクリートがあり、破損したバルブから下流側は、鋼管が 19m 配管され、その先はダクタイル鋳鉄管で配管されていました。

この破損したバルブが設置されていた周辺の地盤の高さを、水準点と呼ばれる測量を行う際の標高の基準となる点から調べた結果、バルブを設置した当時から約 22cm の沈下があったことがわかりました。また、弁室の土台となるコンクリートには、水道管にまで達するひび割れが確認されました。

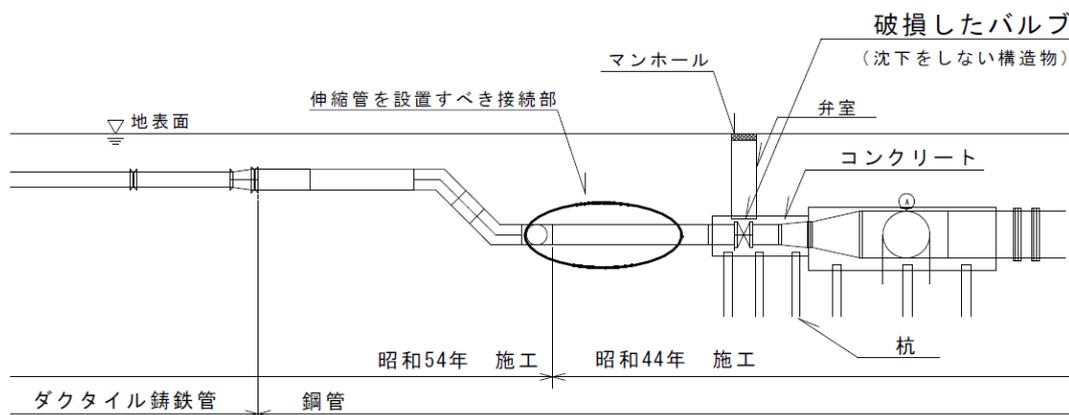
図8 破損したバルブから下流側の断面図

伸縮管設置を検討する際の基準書となる、日本水道鋼管協会発行の「水道用鋼管ハンドブック」によると、今回のようなバルブ等の沈下をしない構造物との接続部では、「バルブの変形、破損が危惧されるので、この箇所には、伸縮管の設置が必要である。」と明記されているところですが、破損したバルブの下流側の配管に、伸縮管は設置していませんでした（図8）。

なお、破損したバルブの下流側は、昭和44年と昭和54年の異なる時期に工事が行われていましたが、いずれの工事においても伸縮管は設置していませんでした。

また、今後、新設する水道施設への対応として、埋設地盤の状況、地盤の沈下量、配管の状況、バルブの下部の杭の状況などから、伸縮管が必要な場所に確実に設置されるよう、伸縮管設置の判断基準を定め、管路の設計に活用していきます。

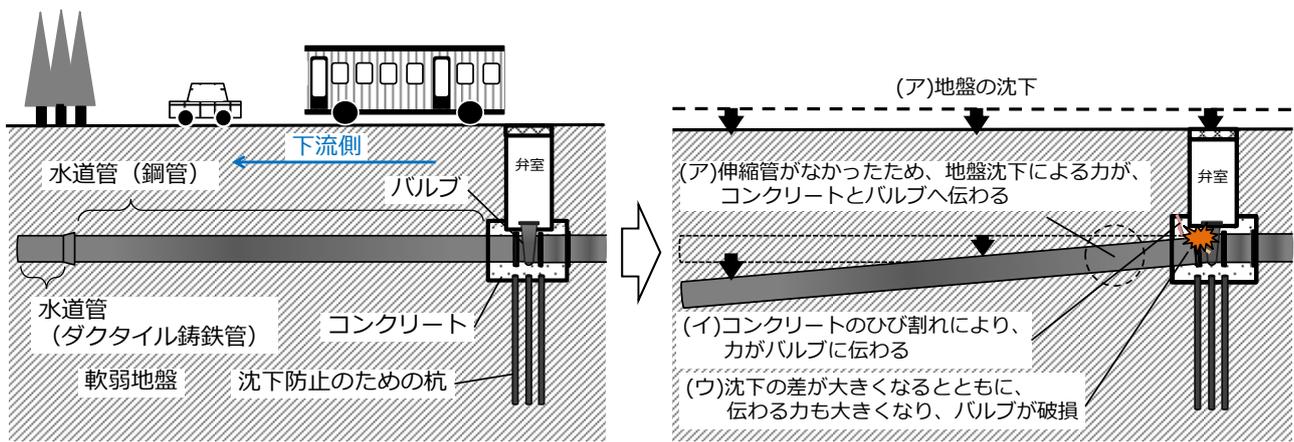
図9 想定されるバルブ破損のメカニズム

- (ア) 伸縮管が設置されていなかったため、地盤沈下により発生した力が水道管からコンクリートとバルブに伝わるようになっていた。
- (イ) コンクリートに水道管まで達するひび割れが発生していたことによって、地盤沈下により発生した力がコンクリートではなく、バルブに伝わるようになった。
- (ウ) 地盤沈下により、沈下防止のための杭が打たれていたバルブと、下流側の水道管とで沈下の差が大きくなったため、発生する力が徐々に増加し、バルブの材料の強度を上回った。
