1 1 保土ヶ谷区 今井町 1030 付近（トンネル）

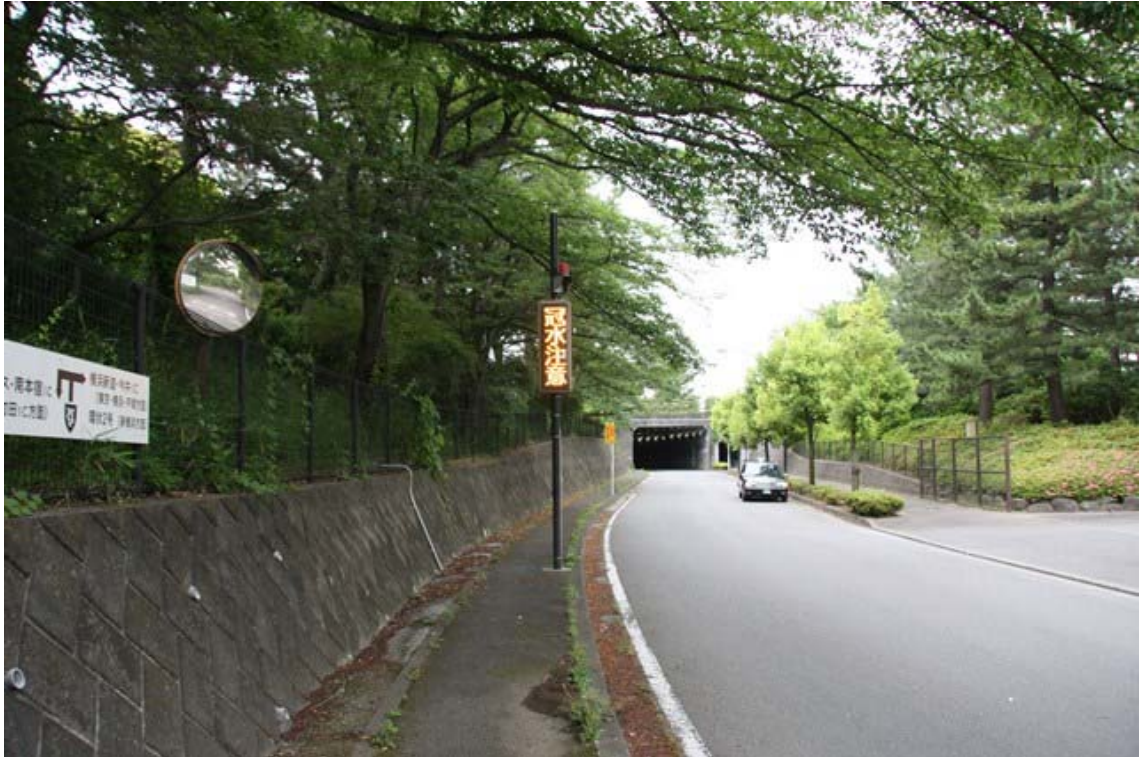
旭区側から

想定被害	車両損傷（運行不能）
原因	アンダーパスによる雨水の集中
警告板等	あり（警告板・電光表示板・赤灯）
事前対策	流入枡の清掃
発生時対応	「通行止め」看板表示・バリケード設置
排水方式	自然流下
管轄	保土ヶ谷土木事務所
