戸塚区品濃町最終処分場に係る 特定支障除去等事業実施計画書

平成20年2月
横浜市

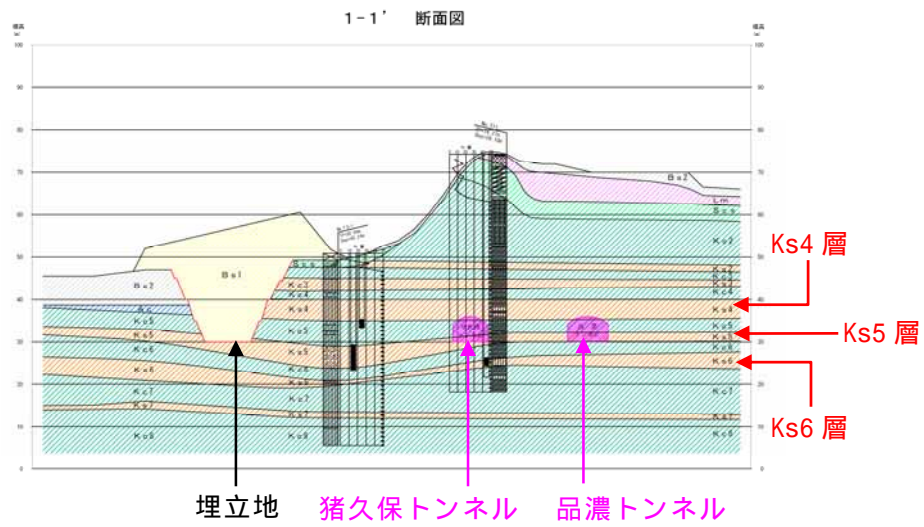
図 - 2 . 8 埋立地周辺の地質推定図

ボーリングデータより図 2 . 7 中における A - A'、1 - 1' 及び 2 - 2' 断面の地質状況を推定した。(図 - 2 . 8)

図 - 2 . 8 において帯水層は 3 層あり、そのうち同図における Ks4 層及び Ks5 層が埋立地と交差し、さらに埋立地から東側の地下にある猪久保トンネル及びその東側に位置する JR 横須賀線の品濃トンネルとも交差している。また、両層ともに埋立地から南と東の方向に傾斜している。なお、Ks6 層は、埋立地底盤及び両トンネルよりも深くに位置にしており、これらと交差していない。

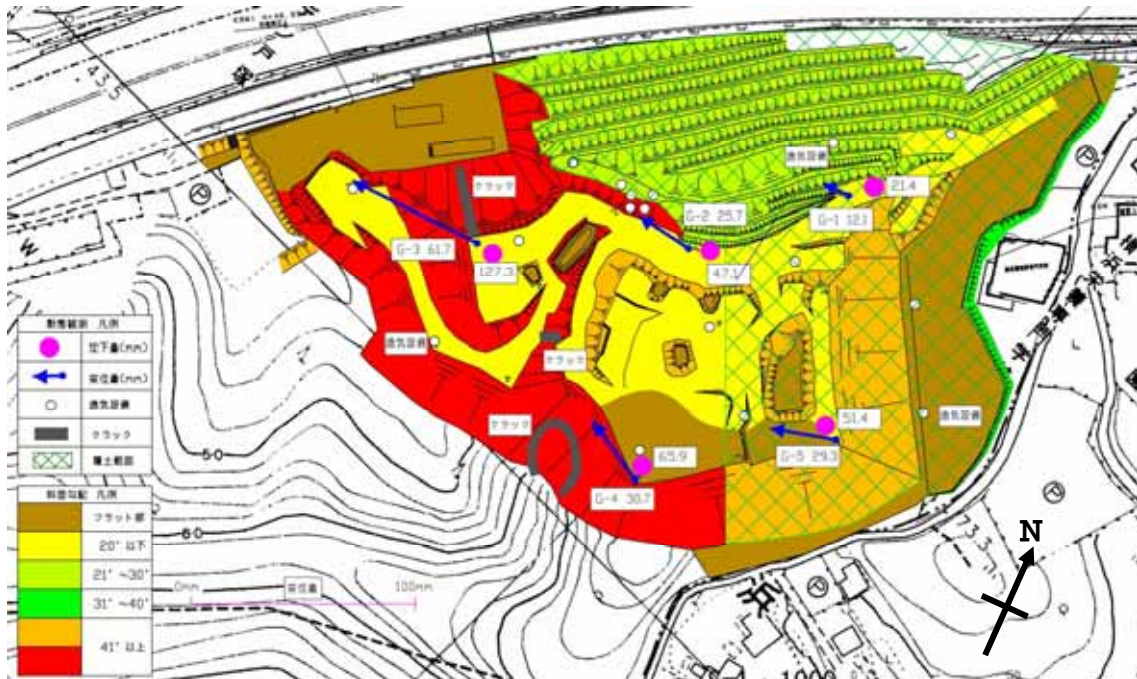
図 - 2 . 14 積上げ廃棄物における法面の整形状況及び変位状況等

水平変位量は、最大がG - 3で61.7mm、最小がG - 1で12.1mmである。変位の大きい順にG - 3、G - 4、G - 5、G - 2、G - 1となっている。

沈下量は、最大がG - 3で127.3mm、最小がG - 1で21.4mmである。変位の大きい順にG - 3、G - 4、G - 5、G - 2、G - 1となっている。

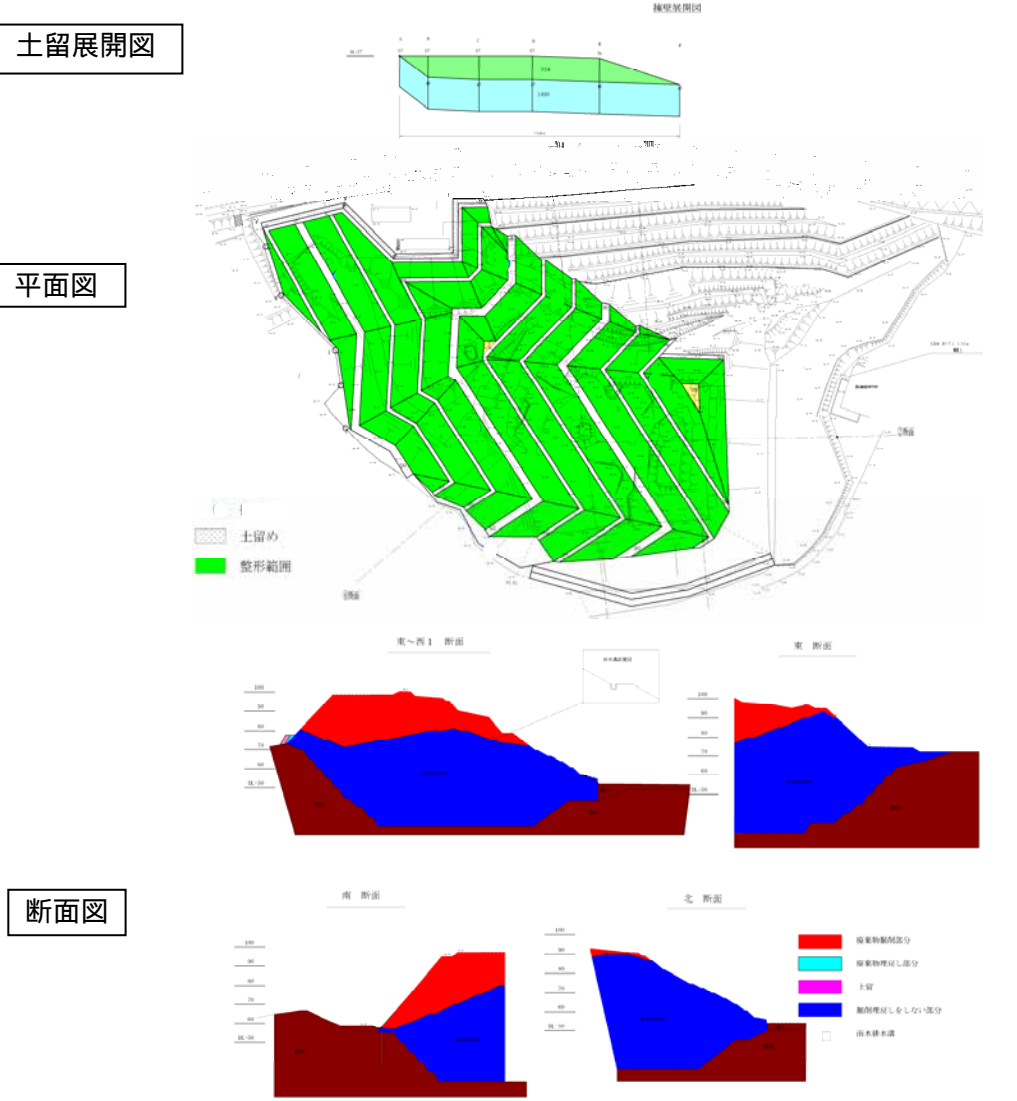
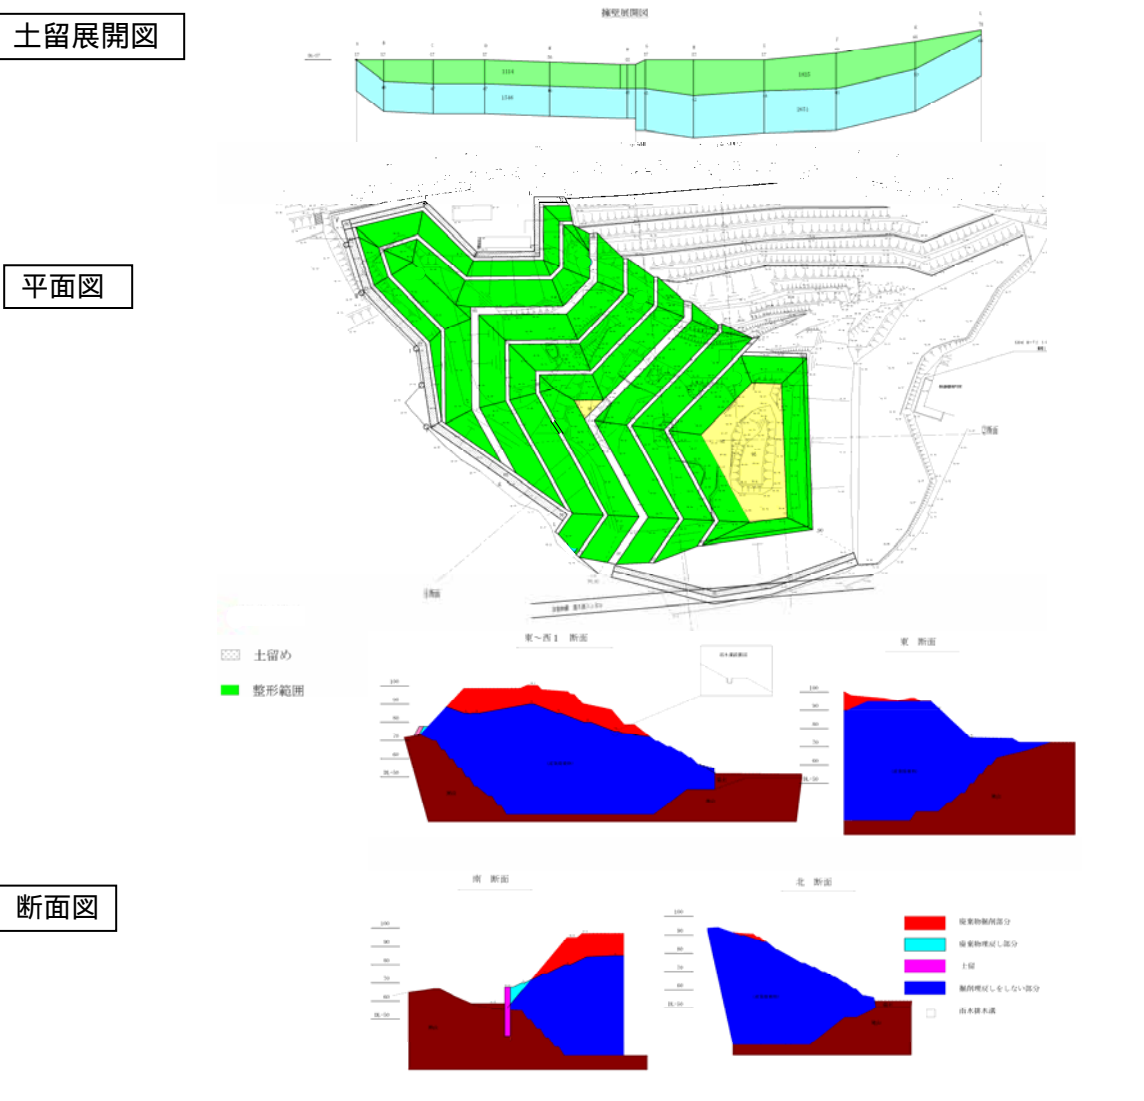
表 - 2 . 7 積上げ廃棄物の崩落防止に関する工法比較

工法名	【工法 X】 安定勾配確保案	【工法 Y】 工法 X に土留を追加し、廃棄物の掘削量を極小化した案
工法概要	<p>覆土のない南側急勾配法面を 1 : 2 に整形し、覆土及び排水工等を行う。水処理施設を存置しながら西側法面と南側法面をすりつけるため施設周辺に土留めを設置する。</p> <p>また、東側の整形法面と存置法面のすりつけ部を補強するために簡易な土留を設置する。</p> <p>雨水排水設備は、整形を行わない部分を含め、処分場全体に設置する。なお余剰廃棄物は場外処分する。</p>	<p>覆土のない南側急勾配法面に最大高さ 1.5 m 程度の土留を設置した上で法面を 1 : 2 に整形し、覆土及び排水工等を行う。水処理施設を存置しながら西側法面と南側法面をすりつけるため施設周辺に土留めを設置する。</p> <p>また、東側の整形法面と存置法面のすりつけ部を補強するために簡易な土留を設置する。</p> <p>雨水排水設備は、整形を行わない部分を含め、処分場全体に設置する。なお余剰廃棄物は場外処分する。</p>
概略図	<p>土留展開図</p>

<p>平面図</p> <p>断面図</p>
廃棄物掘削量	約 17 万 5 千 m ³ (場外搬出量 : 約 17 万 m ³)	約 9 万 4 千 m ³ (場外搬出量 : 約 7 万 m ³)
事業費	約 61.8 億円(土留め 3.8 億円 整形覆土等 56.2 億円 モニタリング費 1.6 億円 庁費等 0.2 億円)	約 38.3 億円(土留め 12 億円 整形覆土等 24.5 億円 モニタリング費 1.6 億円 庁費等 0.2 億円)
評価		
結論	<p>廃棄物の掘削・移動に伴い発生が予想される有害ガス、悪臭、粉じん等による影響を最小限にするため、掘削量を極小化でき、さらに経済的な【工法 Y】を採用する。</p>

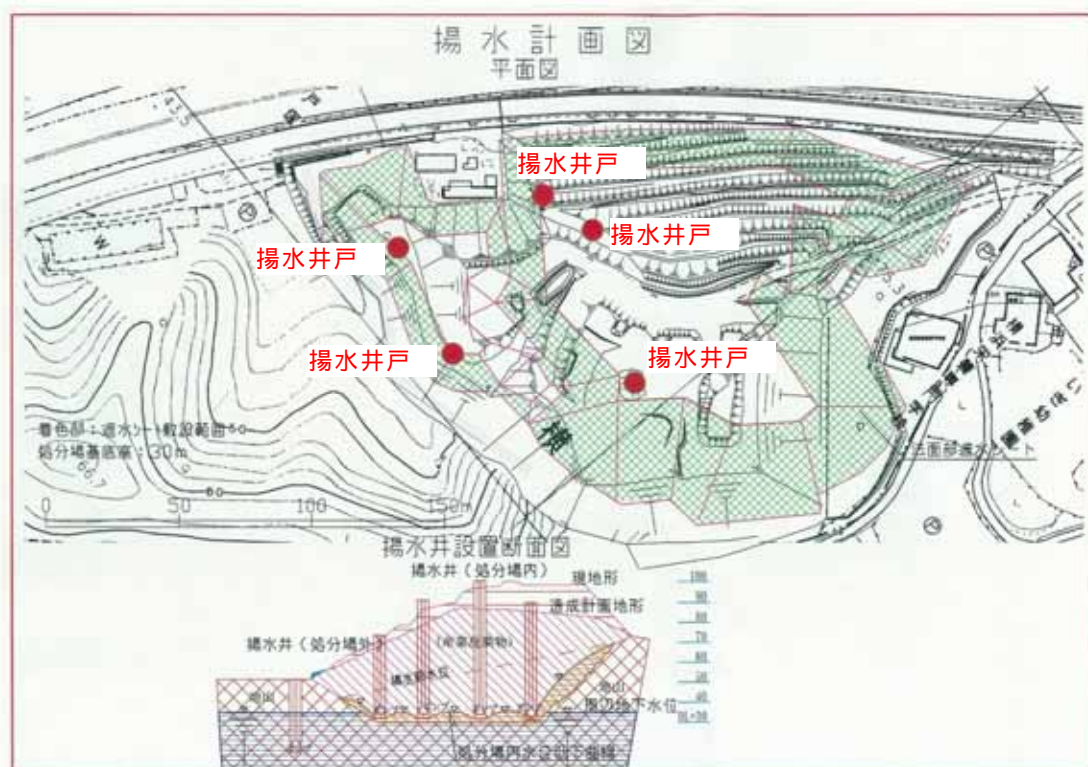
図 - 3 . 1 場内揚水計画図

揚水井戸は、図 2 . 10 中の地下水観測井戸 No.9 及び No.10 付近の埋立地内に設置する。

井戸の構造は 約 600mm 及び深さ 10m 程度とする。

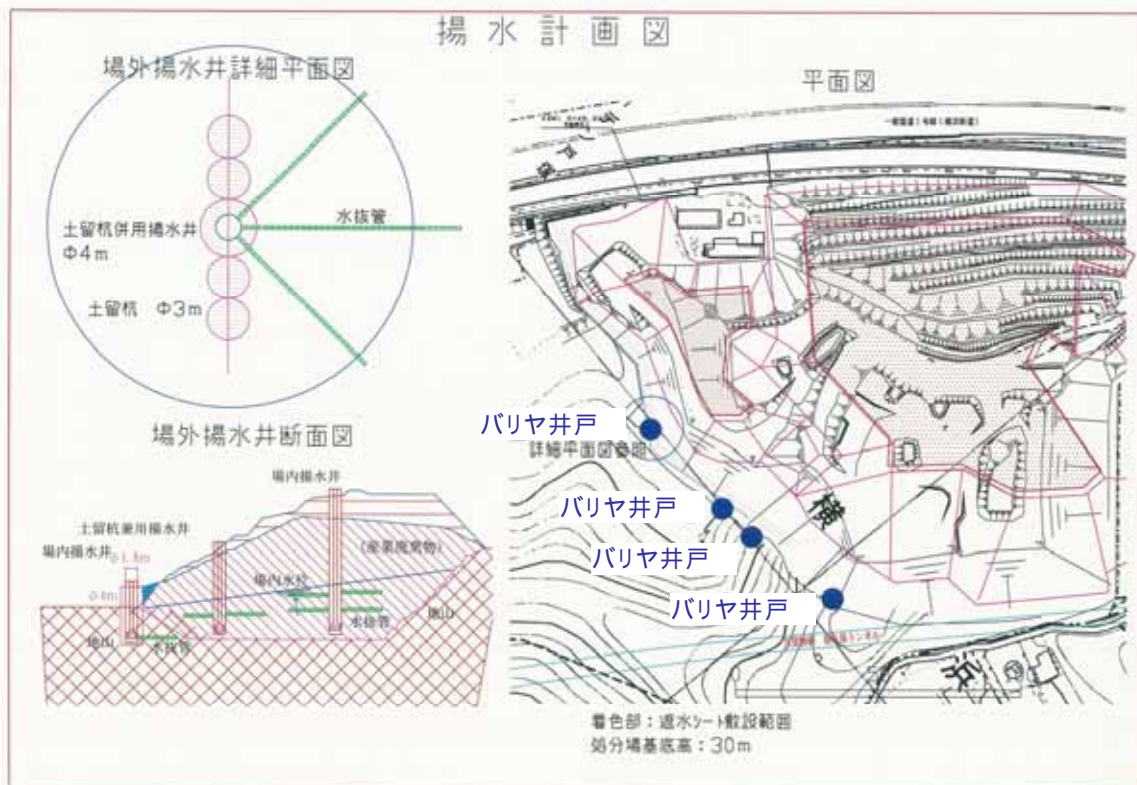
図 - 3.2 バリヤ井戸揚水計画図

ア 図 2.10 中の地下水観測井戸 T-5 付近の埋立地近傍に設置する (図 - 3.2 中のバリヤ井戸)。概ね 600mm 及び深さ 25m 程度とする。

イ 図 2.10 中の地下水観測井戸 No.9 及び No.10 付近の埋立地近傍に設置するが (図 - 3.2 中のバリヤ井戸)、この地点は土留め壁を設置する計画であるため、壁内部に井戸を設置する。井戸の構造は、概ね 1800mm 及び深さ 15m 程度 (ただし、土留め壁高さ分は除く) とし、井戸底部付近には埋立地側の水平方向に約 5 m の集水管を概ね 3 本敷設する。
