## 第2回 戸塚区品濃町最終処分場技術検討委員会

日 時：平成18年8月3日（木）10時00分～

## 「第1回 戸塚区品濃町最終処分場技術検討委員会」における課題

# 遮水工施工図面集

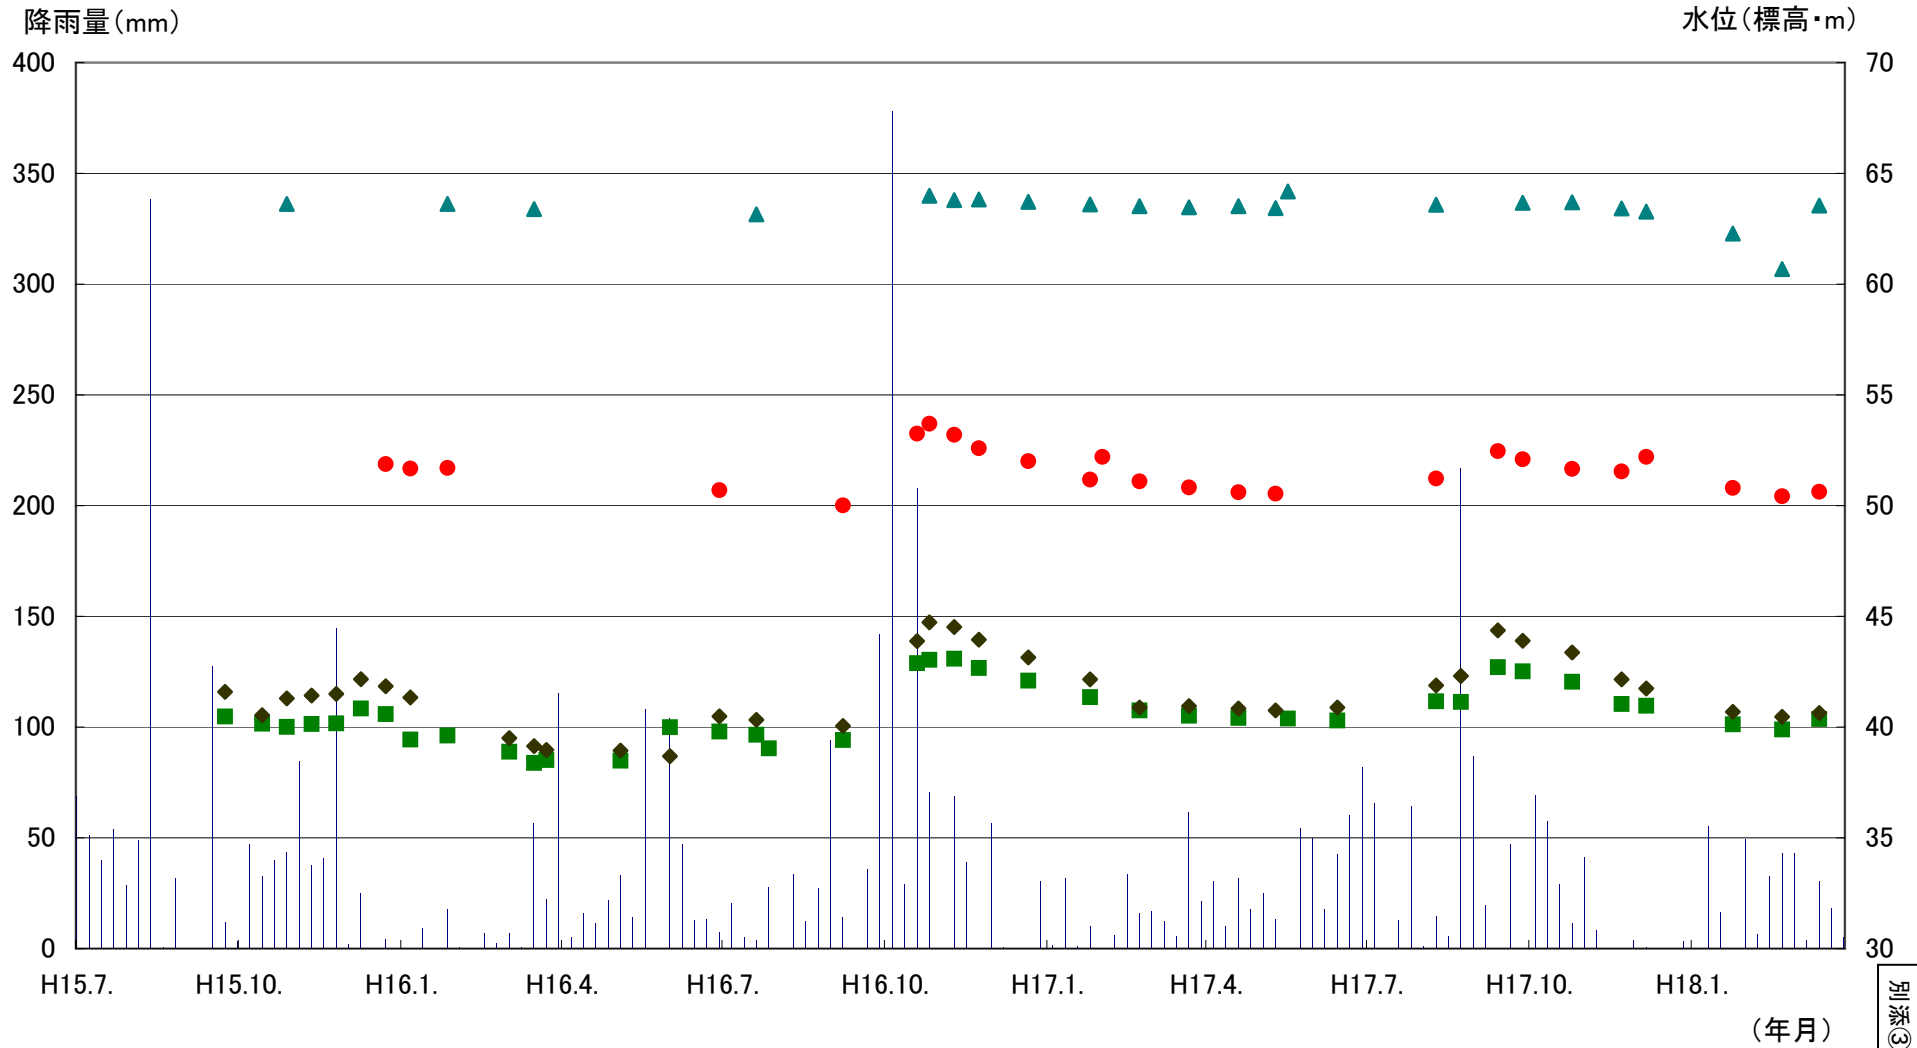
### H15.7~H18.3 週別の降雨量と水位の関係

- 排水処理施設側の地盤高（TP + 47.28 m）よりも高い位置にある廃棄物法面から浸出液が染み出している箇所があり、全体の浸出液水位が高い状況にあることが考えられる
- 2か所の浸出液揚水井による場内水位調査結果
  - ・ 大雨時は水位が上昇するが、通常の降雨程度ではほとんど変動しない
  - ・ 既存部（浸出液 No.1）の水位はGLより高く、拡大部（浸出液 No.2）の水位はGLより低い

参考：別添③「H15.7～H18.3 週別の降雨量と水位の関係」

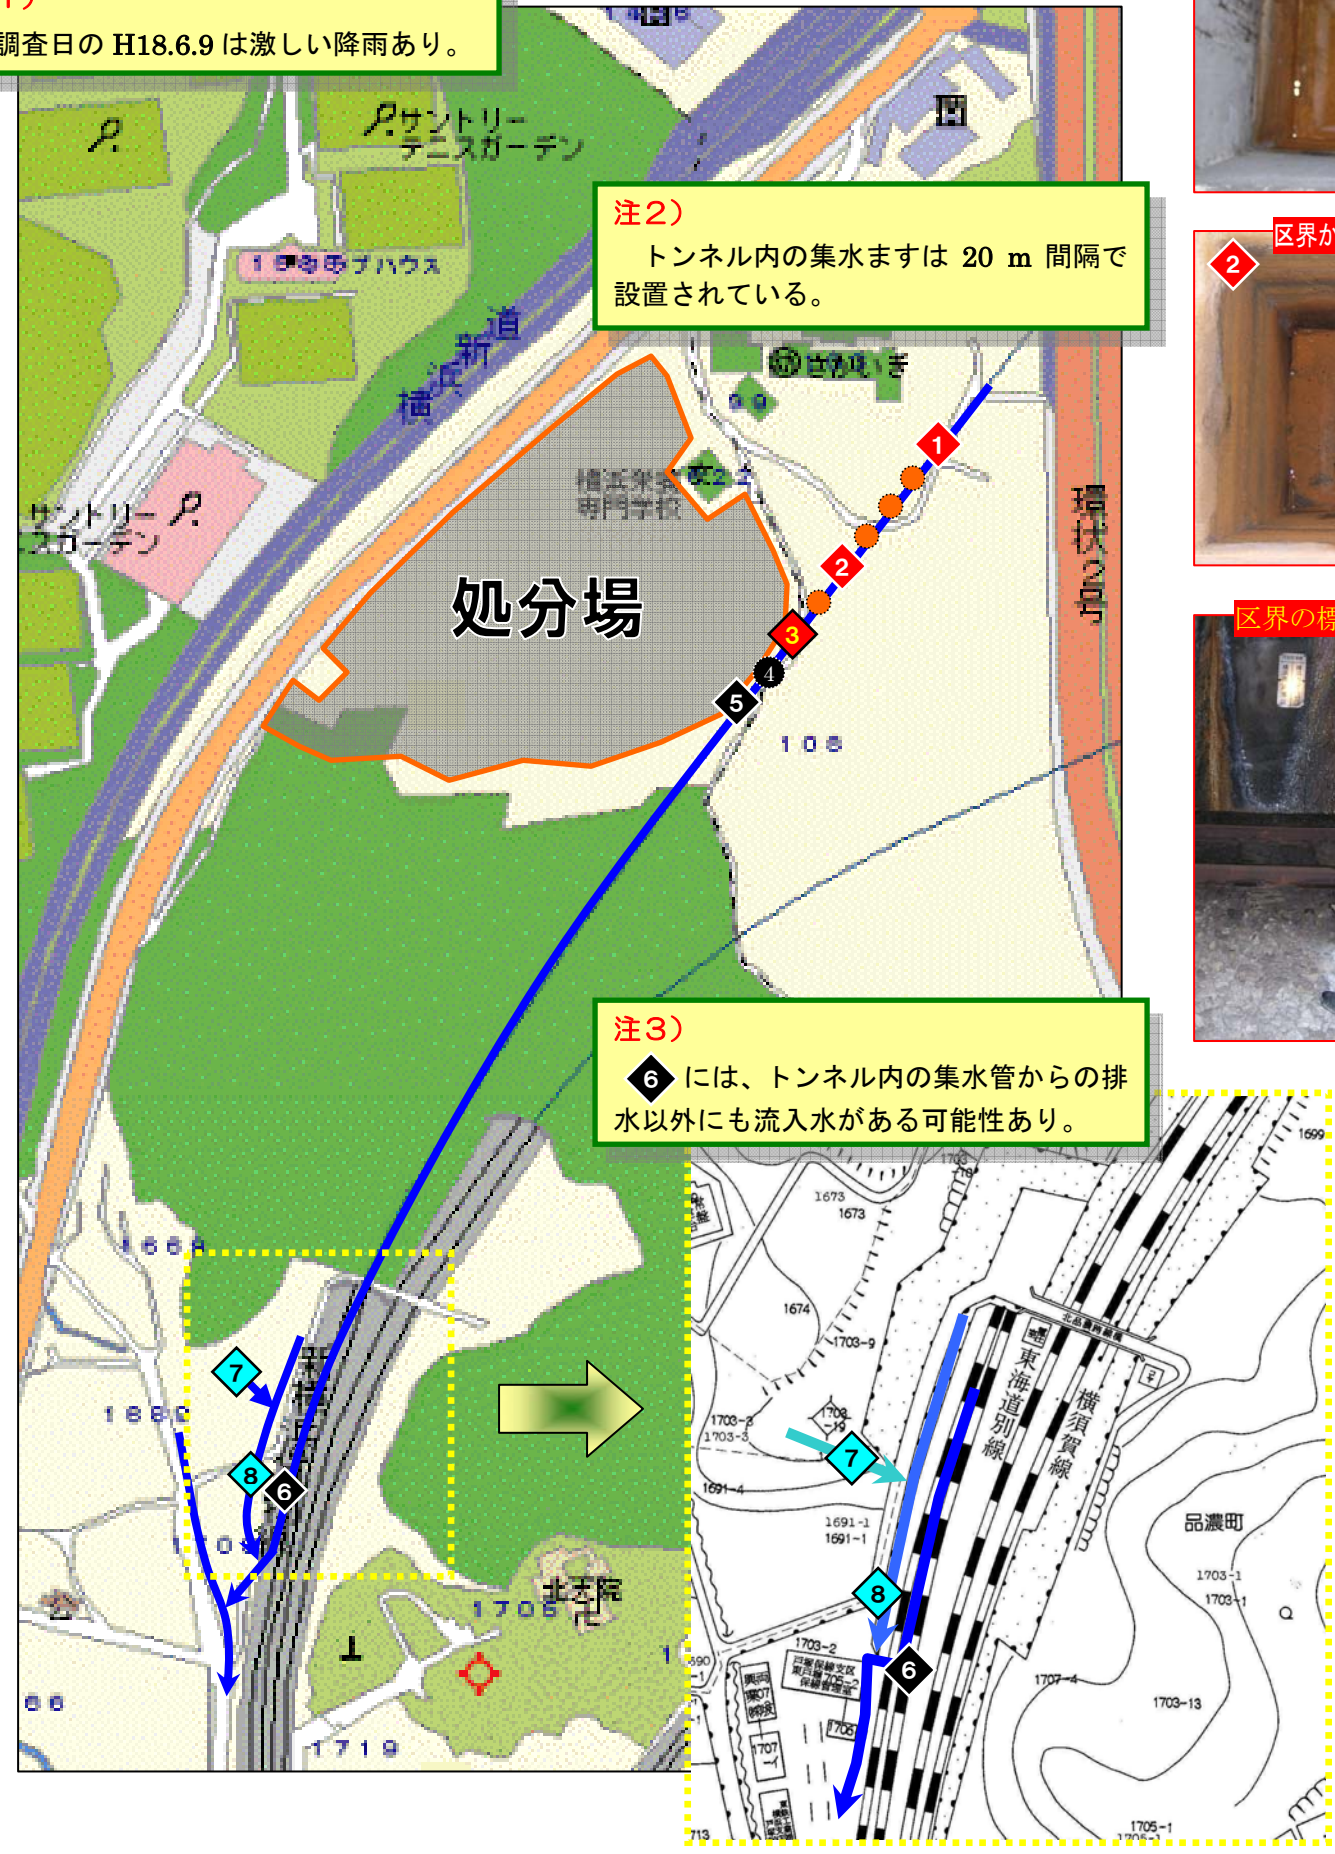
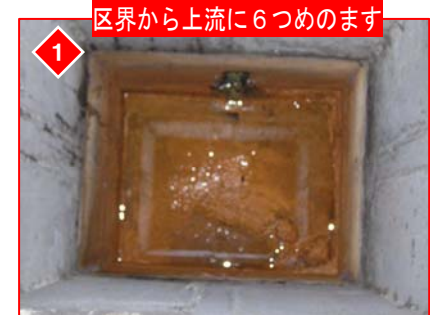
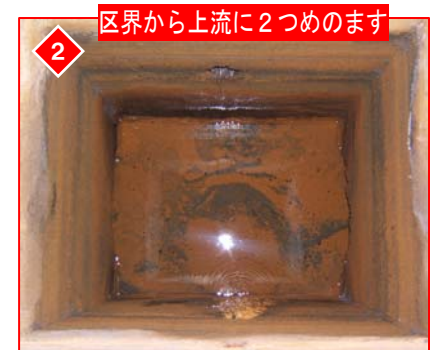
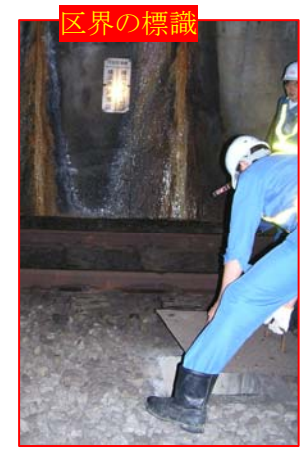
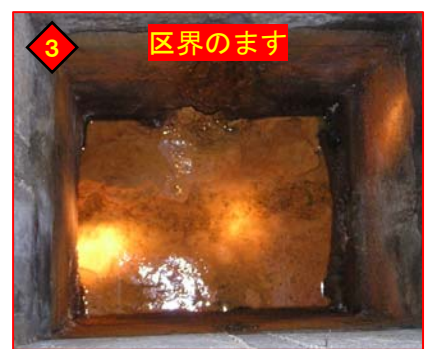
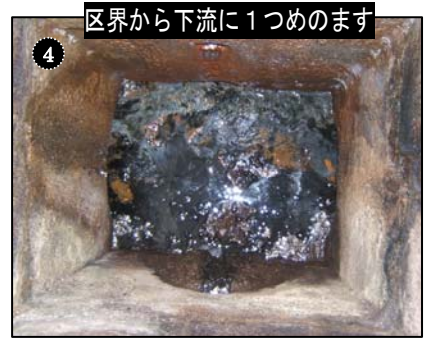
# JRトンネル内検査状況（集水ます等の写真・水質調査結果）

**注2)**  
トンネル内の集水ますは 20 m 間隔で設置されている。

**注4)**  
①～③のますは、赤褐色の沈殿はあるが、水は透明であり、臭気は無かった。  
④と⑤のますは、黒色のヘドロがあり、水も黒く濁っており、処分場浸出液と同様の外観・臭気であった。また、上流の滞留水と較べて温度が高いようだった。

- 検査実施日：平成18年6月9日
- 結果概要：保土ヶ谷区と戸塚区の区界付近が分水嶺となり、地下水汚染は戸塚区側に寄っている

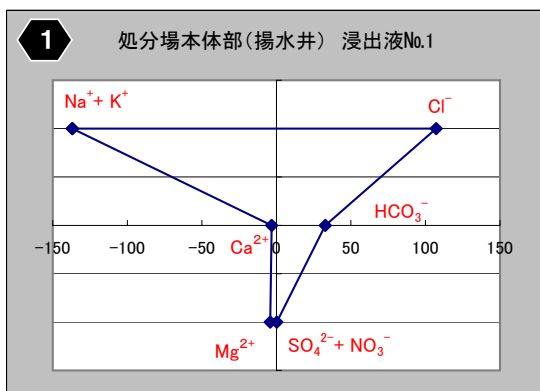
# ヘキサダイアグラム一覧

※ A~C・a~dは平成18年6月9日に、その他は平成18年5月24日に採取

参考：別添⑧「ヘキサダイアグラム一覧」

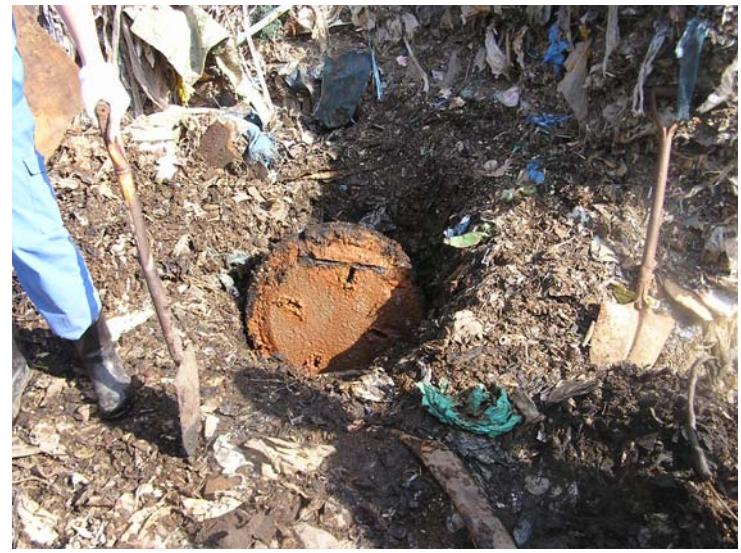
## H17.4.28 排水ますの発見 (浸出液流入の痕跡)

元・担当職員からの聞き取り調査によりその場所を推定し、場内の積上げ廃棄物を人力で掘削し、排水ますを発見した。  
排水ますには、蓋の隙間から浸出液が流入している痕跡が見られた。

- トンネルの上流については5のとおり
- 遊水池の上流は人孔がない暗渠であり、通気が不十分で進入調査が困難。ただし、処分場内の排水ますの改修工事（平成17年8月）の後に、遊水池流入水の水質に改善傾向が見られたため、水質悪化原因は「排水ますへの浸出液の漏水」であったと考えられる。

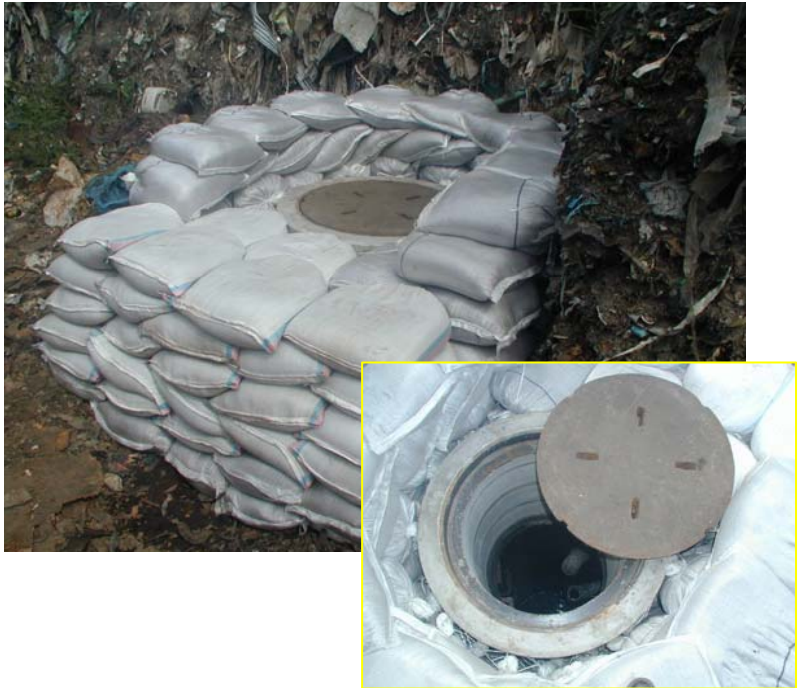
## H17.8.22~25 排水ますへの浸出液流入防止措置

排水ますの嵩上げ及び土のう作成により、浸出液流入防止措置を施した。また、ます内部の洗浄も実施した。

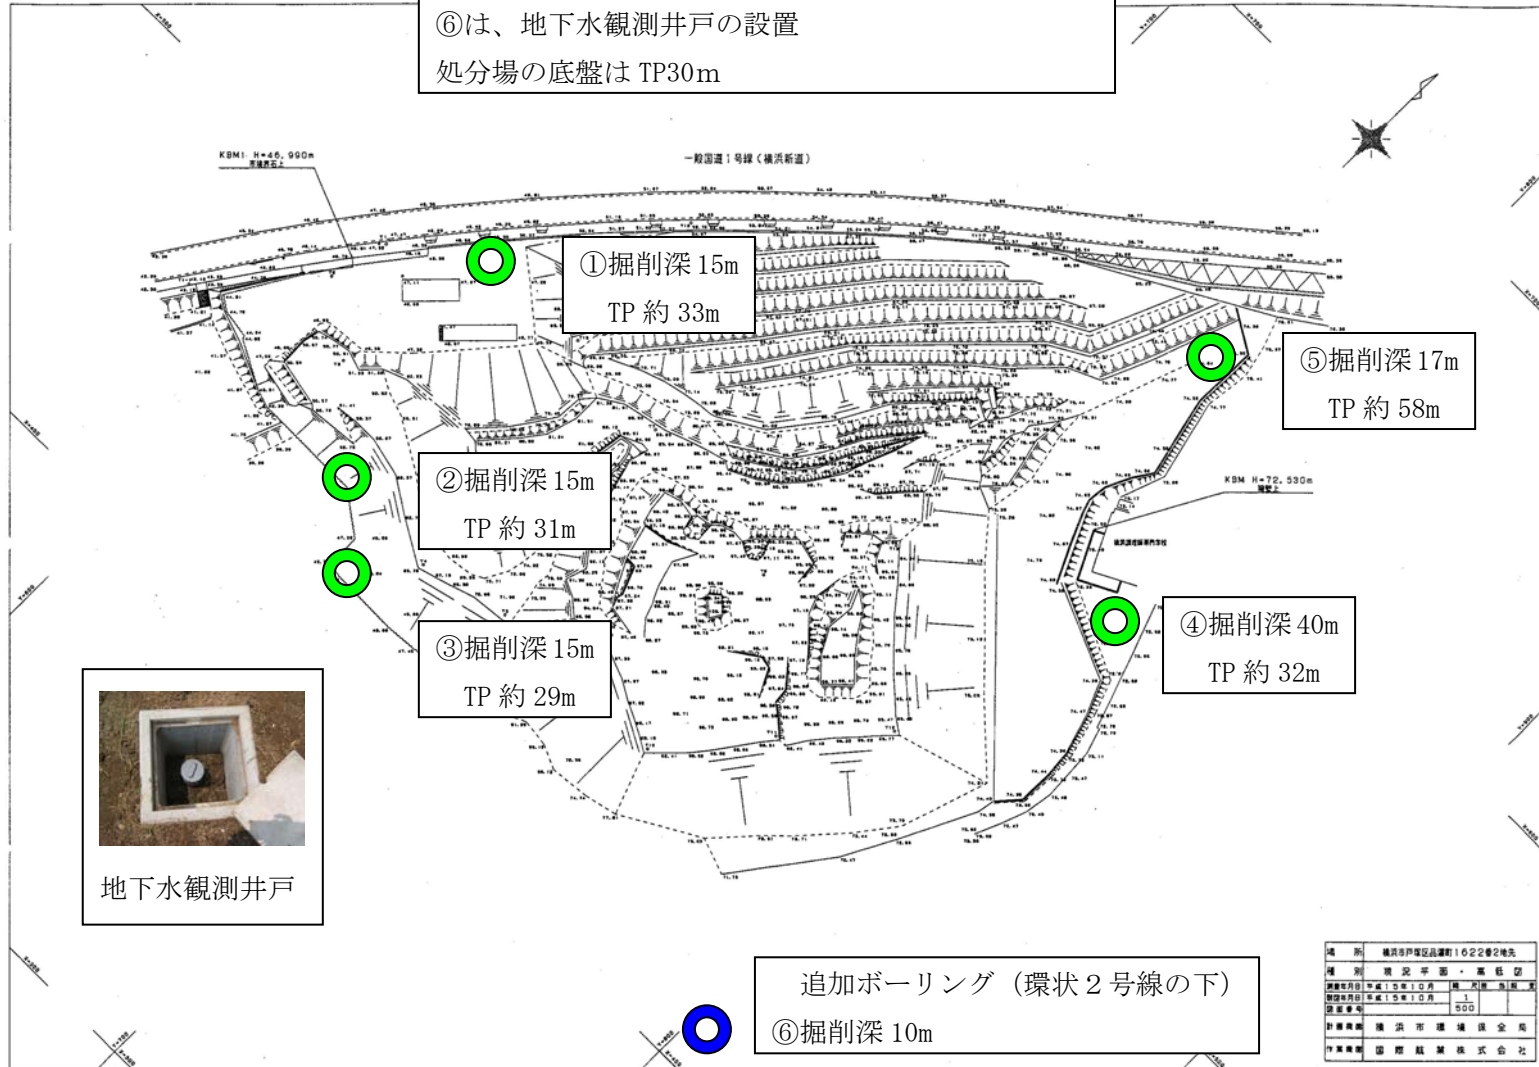
ボーリング調査の内容と進捗

①～⑤は、地下水観測井戸の設置と土質調査  
 ⑥は、地下水観測井戸の設置  
 処分場の底盤はTP30m
