⑤ 建築物の安全確認

北沢 猛・谷垣弘行

2 応急危険度判定

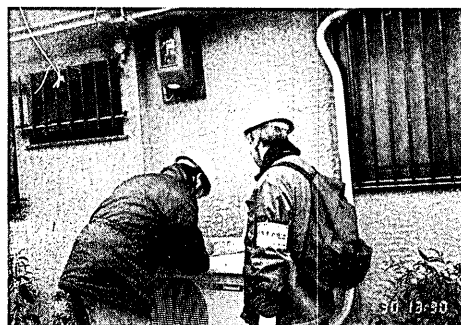
写真4：ステッカーに記入しているところ。

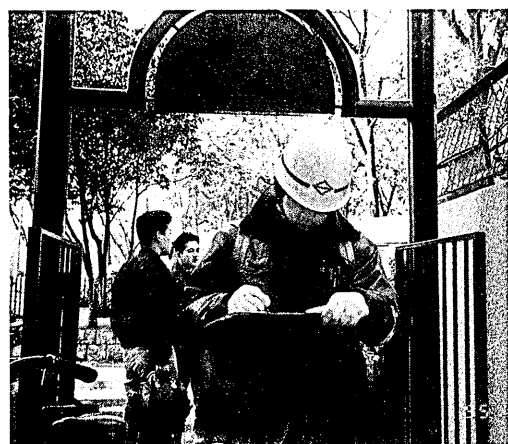
具体的な作業工程は「応急危険度調査・判定シート」(日本建築防災協会)に基づき、まず「構造躯体」、次いで「落下物・転倒物」、さらに必要に応じて「建物内」と各区分を調査する。二十数項目のチェックを行った上で、各区分別判定、最終判定へと進める。マニュアルでは一棟の調査時間の目安として二、三十分としているが、規模や被災状況によって相当の時間を要す。
判定結果は「調査済(安全)」「(緑色)」、「要注意」(黄色)、「危険」(赤色)と三種類のステッカー(用紙参照)で表示し、居住者がいる場合には内容を説明の上注意事項を伝える。

写真6：調査票でチェックしているところ。
