旧横浜市立市民病院解体工事 工事説明会

解体工事の概要 について

旧横浜市立市民病院解体工事

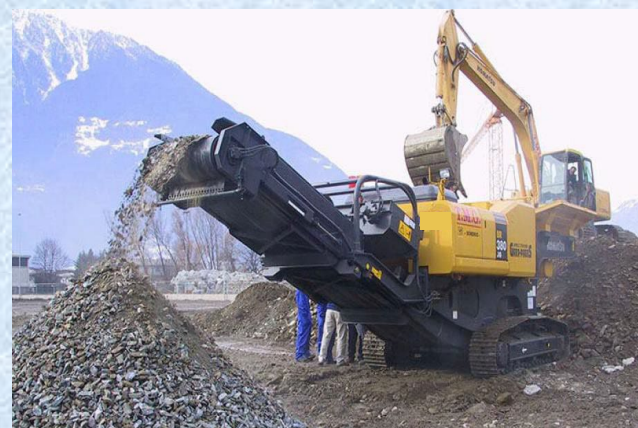
②現場で自走式破砕機により
コンクリート塊を破砕加工

③地下部分（存置躯体内）の埋め戻し材に活用

(7) 解体建物のコンクリートを現場で再生処理し、存置躯体内の埋戻し材に使用します。

資源の有効利用、環境対策及びコスト縮減対策として、解体工事で発生するコンクリート塊を現場において破砕加工し、地下部分の埋め戻し材として活用します。

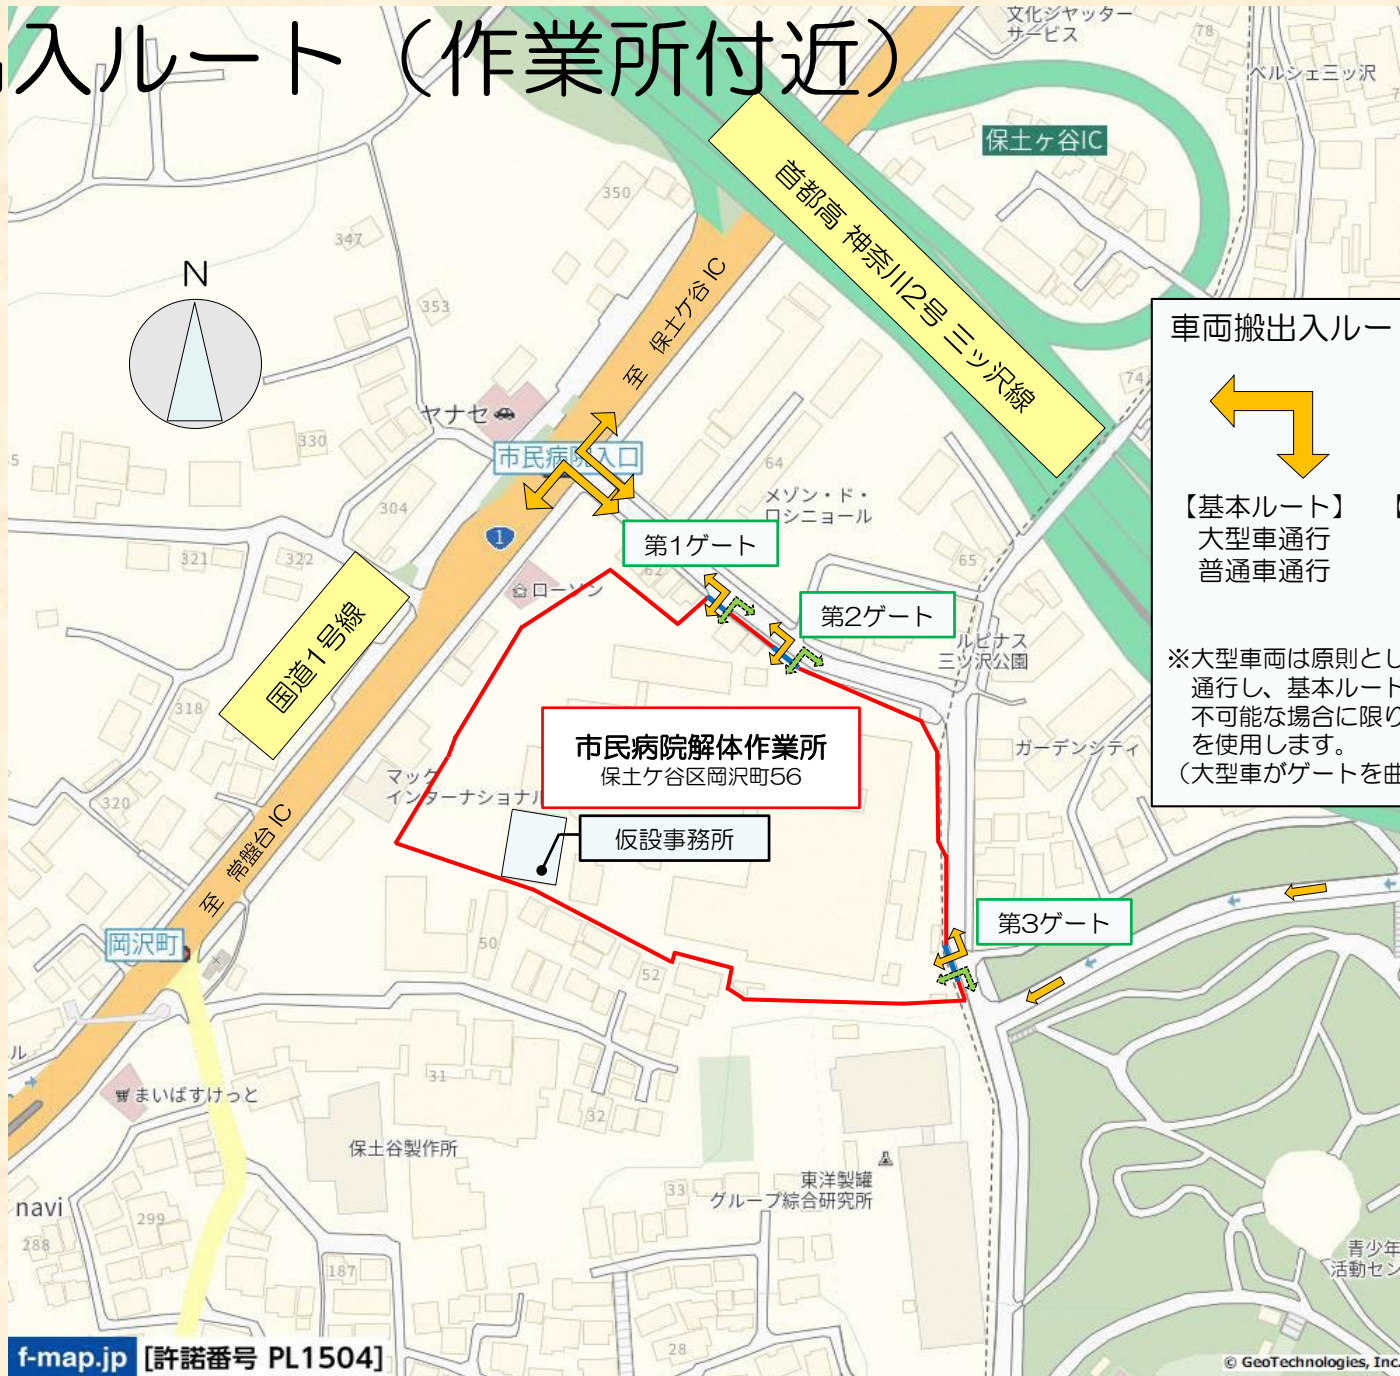
搬出入ルート（作業所付近）

※大型車両は原則として基本ルートを通行し、基本ルートでの搬出入が不可能な場合に限り、臨時ルートを使用します。
(大型車がゲートを曲り切れない等)

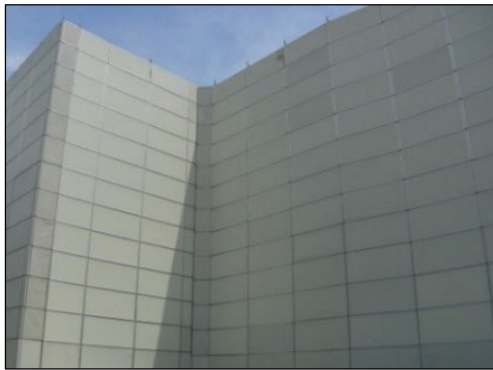
養生足場 + 防音パネルの例

- (1) 騒音・振動・粉じんの飛散等による、ご近隣の皆様への迷惑を極力少なくなるように配慮して、作業を進めます。
- (2) 騒音対策として、養生足場の外側には防音パネルまたはシートを設置します。

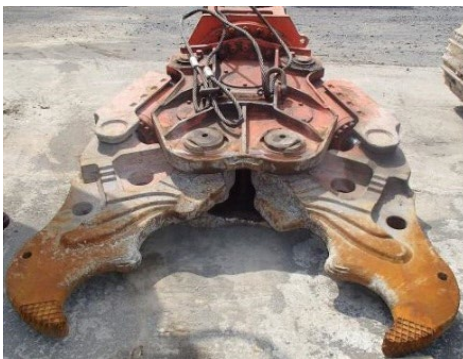
低騒音・低振動工法の例
解体重機アタッチメント

- (3) 低騒音及び低振動型工法の採用を推進すると共に各法令を遵守の上、ご近隣の皆様に配慮した施工を実施します。
- (4) 建物を重機で解体する際は、散水を徹底し、粉じんの飛散を抑制します。

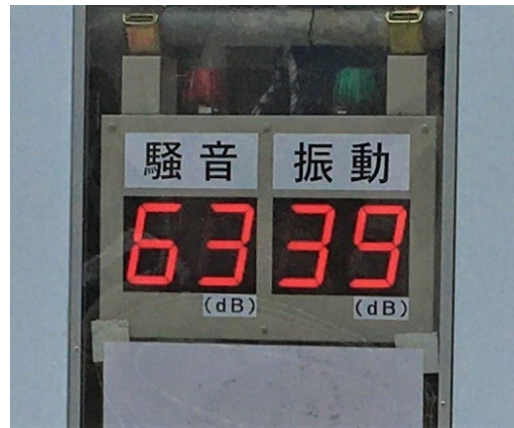
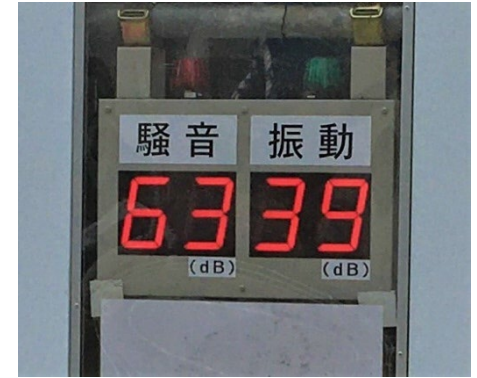
騒音・振動計システム

- (5) 仮囲いに騒音・振動計測システムを設置して、常時計測し、敷地境界線での騒音85dB以下（騒音規制法）、振動75dB以下（振動規制法）の基準値を超過しない様に管理いたします。

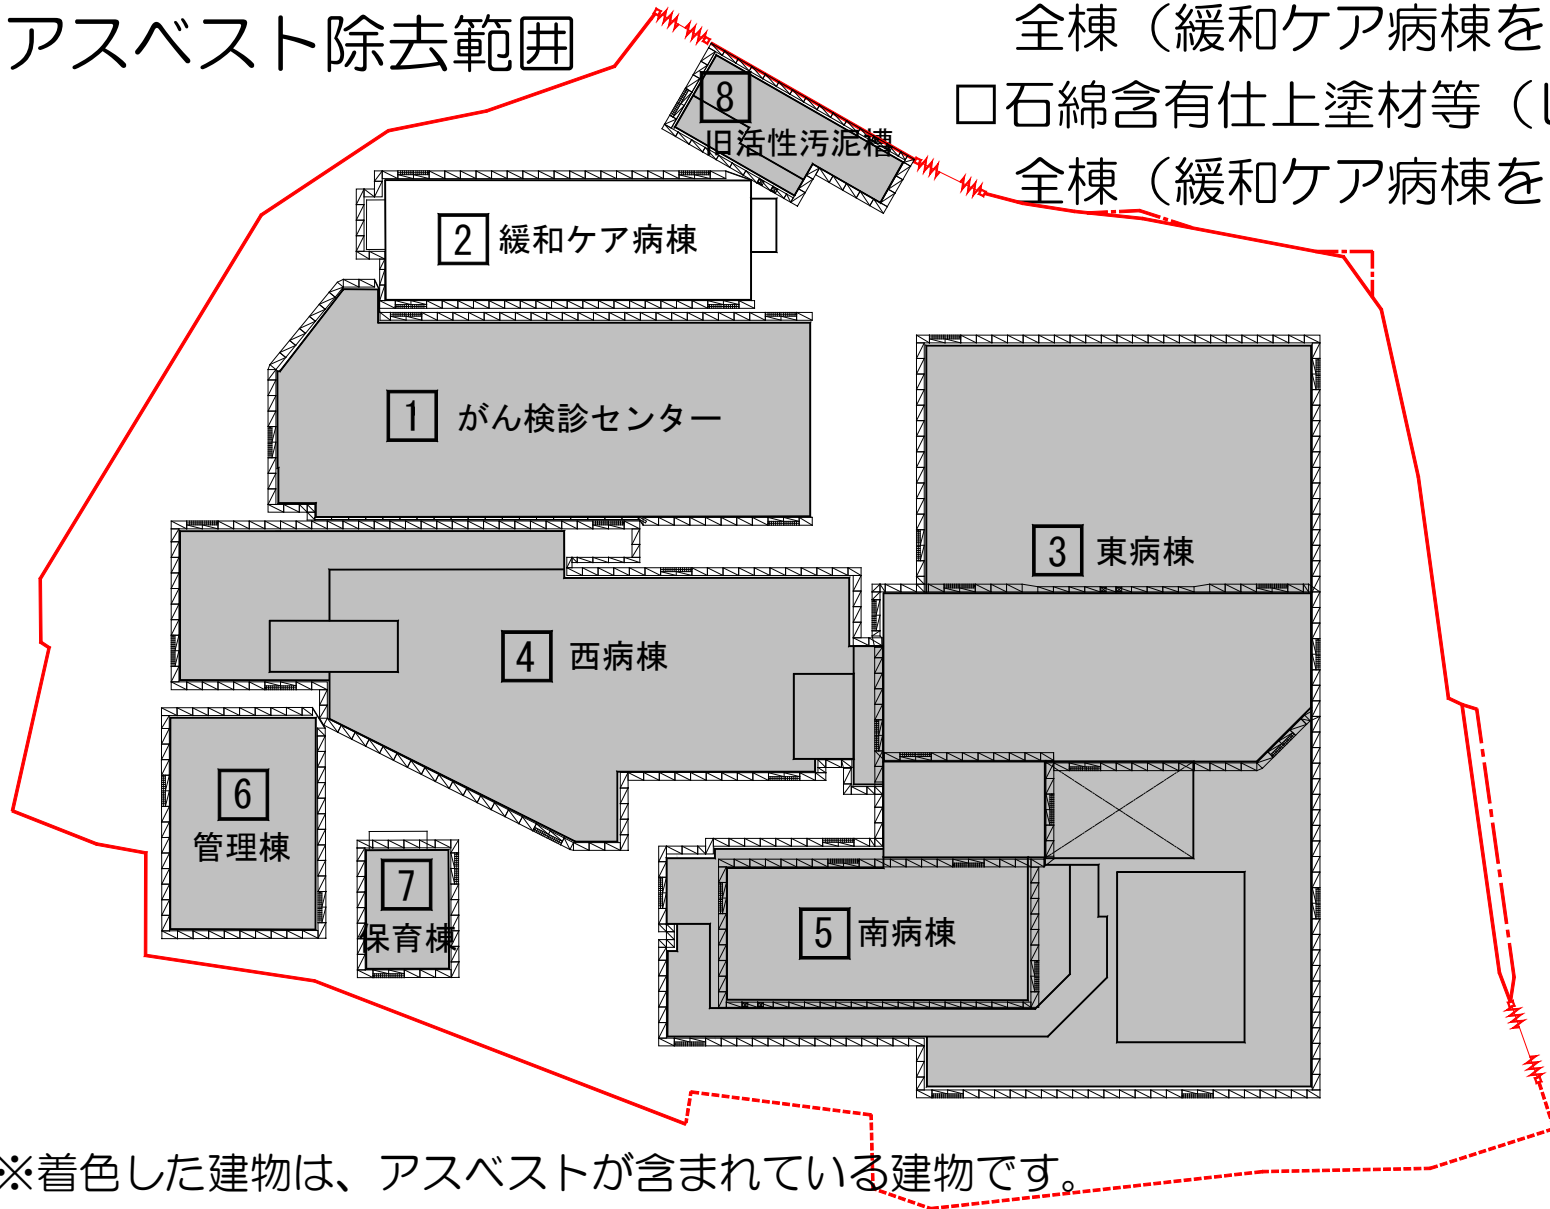
アスベスト除去範囲

- 石綿含有保温材（レベル2）
全棟（緩和ケア病棟を除く）
- 石綿含有仕上塗材等（レベル3）
全棟（緩和ケア病棟を除く）

※着色した建物は、アスベストが含まれている建物です。

アスベストが確認された場所は、それぞれの建材ごとの発生粉じんの度合い（レベル2～3）に従い、法令等で定められた作業方法により解体・撤去し、適切に処分いたします。

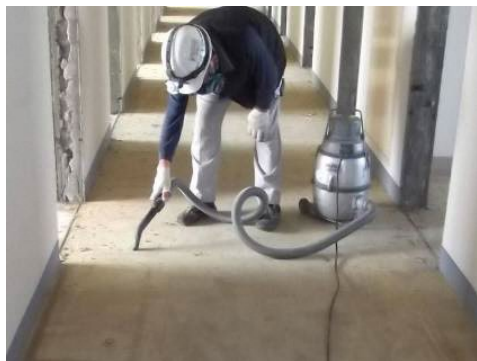
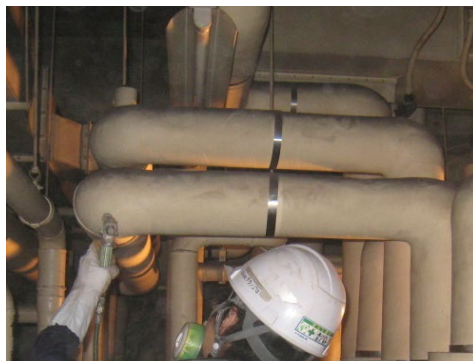
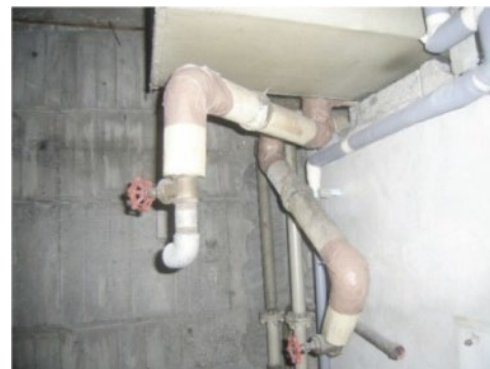
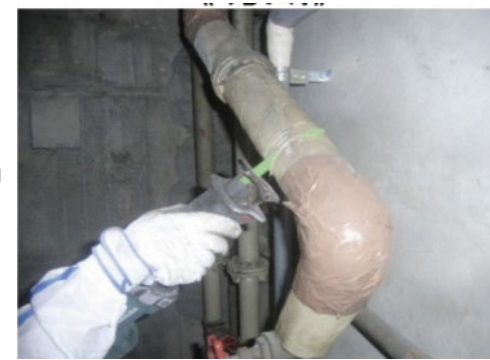
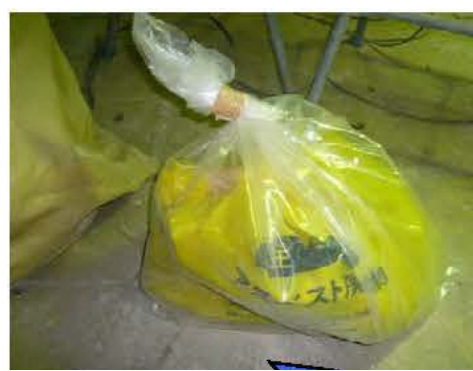
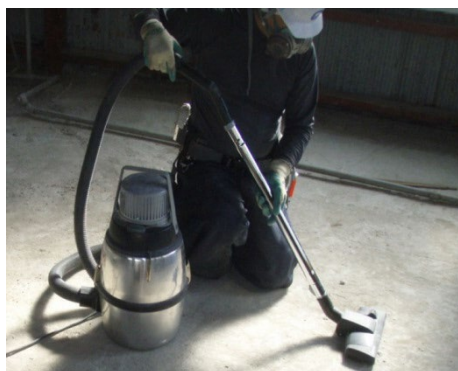
・レベル2：石綿含有保温材の除去のイメージ

①作業前清掃

②粉じん飛散防止処理剤の散布

③石綿含有部の養生

⑥最終清掃

⑤梱包・集積

④石綿含有部の切断

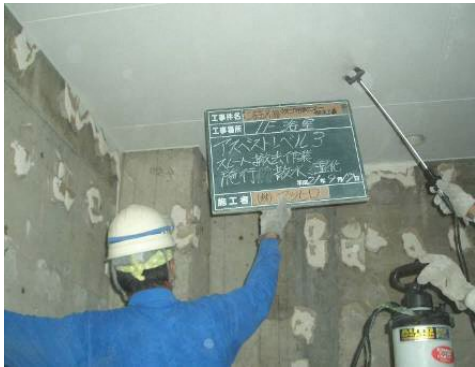
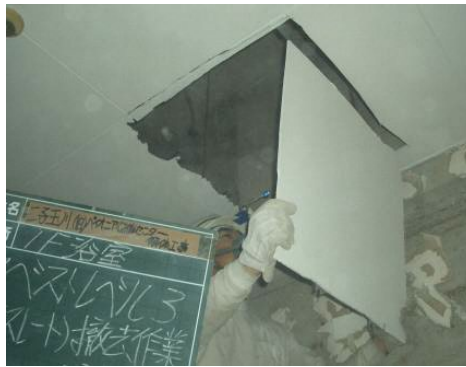
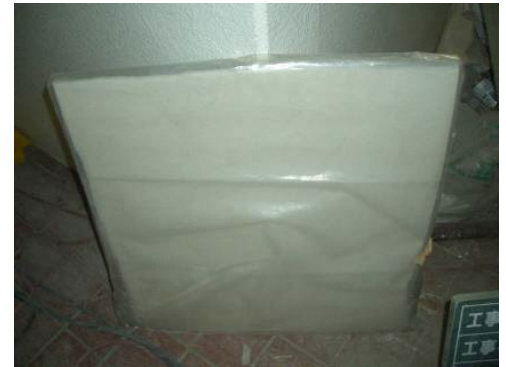
- レベル3：石綿含有成形板（天井ボード）の除去のイメージ

①除去前に湿潤作業

②天井ボード撤去

③梱包・集積

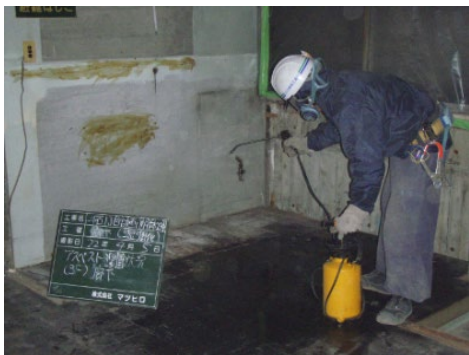
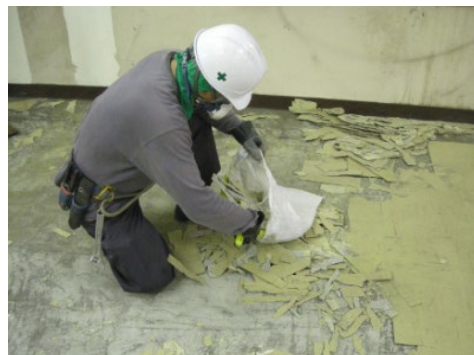
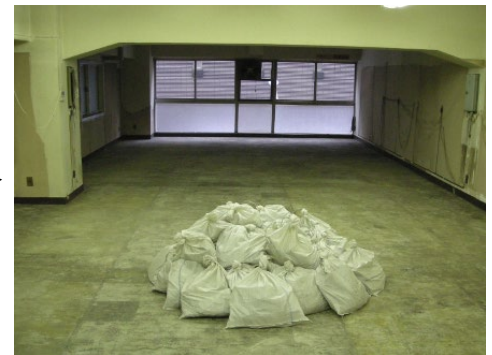
- レベル3：石綿含有成形板（ビニル床タイル）の除去のイメージ

①除去前に湿潤作業

②剥がし取ったタイルを集積

③梱包・集積

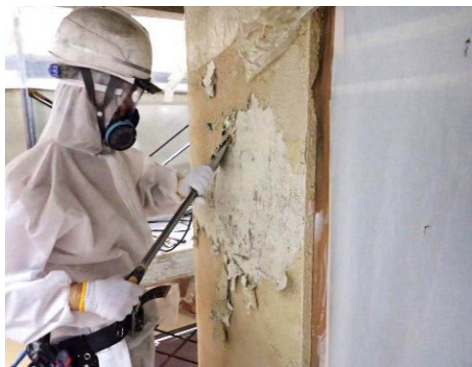
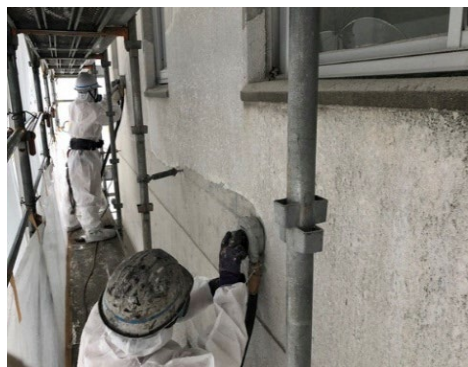
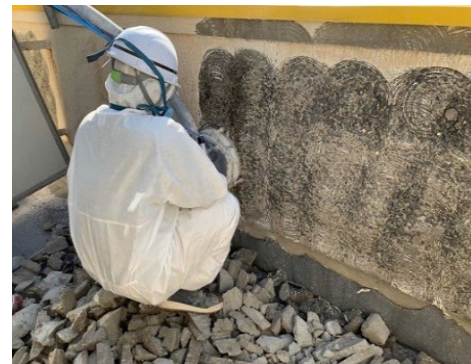
- レベル3：石綿含有壁仕上塗材の除去のイメージ

①手工具によるケレン

②ディスクグラインダー
による除去

③超高压水洗工法
による除去

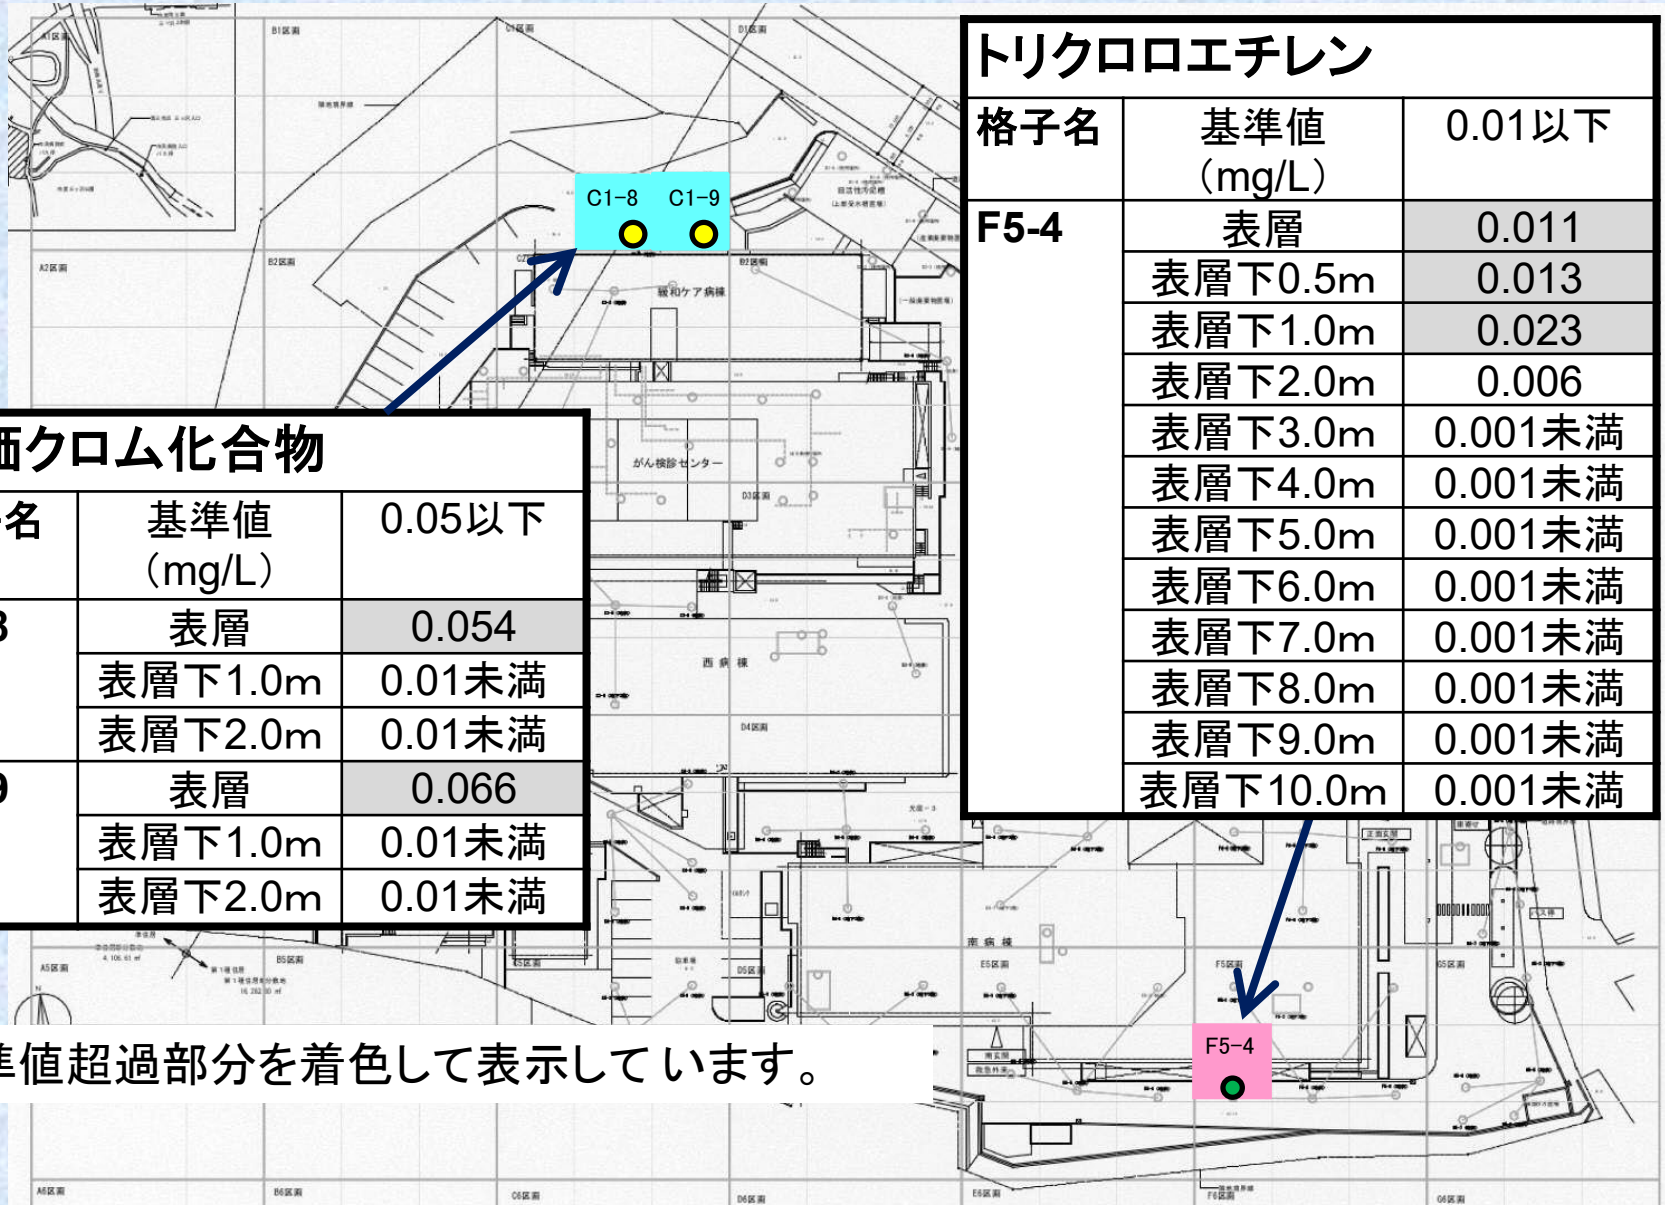
土壤汚染調査の結果

六価クロム化合物

格子名	基準値 (mg/L)	0.05以下
C1-8	表層	0.054
	表層下1.0m	0.01未満
	表層下2.0m	0.01未満
C1-9	表層	0.066
	表層下1.0m	0.01未満
	表層下2.0m	0.01未満

トリクロロエチレン

格子名	基準値 (mg/L)	0.01以下
F5-4	表層	0.011
	表層下0.5m	0.013
	表層下1.0m	0.023
	表層下2.0m	0.006
	表層下3.0m	0.001未満
	表層下4.0m	0.001未満
	表層下5.0m	0.001未満
	表層下6.0m	0.001未満
	表層下7.0m	0.001未満
	表層下8.0m	0.001未満
表層下9.0m	0.001未満	
表層下10.0m	0.001未満

※基準値超過部分を着色して表示しています。

地表から深さ 80～100cm の土壌ガスを 137 検体採取し、土壌ガス濃度を測定したところ、トリクロロエチレンが 10m 格子の 3 区画において検出されました。その他の第一種特定有害物質は検出されませんでした。

次に、トリクロロエチレンが検出された 3 区画において、地表から深さ 10m までの土壌をボーリングにより採取し、トリクロロエチレン及びその分解生成物の土壌溶出量を測定したところ、1 区画において、表層、表層下 0.5m、表層下 1.0m でトリクロロエチレンが土壌溶出量基準を超過しました。その他の区画については基準値の超過は見られませんでした。

地表又は排水管下から深さ 50cm までの土壌を 158 検体採取し、土壌溶出量濃度及び土壌含有量濃度を測定したところ、六価クロム化合物が 10m 格子の 2 区画において基準値を超過しました。

次に、基準値を超過した 2 区画において、地表面から深さ 2 m まで 1 m ごとに土壌を採取し、六価クロム化合物の土壌溶出量を測定したところ、表層下 1.0m、表層下 2.0m のいずれからも基準値超過は見られませんでした。あわせて地下水の調査を行いました。六価クロム化合物の基準値超過は見られませんでした。
