資料編

1. まちあるき点検ワークショップ

いずみ中央駅・立場駅周辺地区において、まちや駅のバリアフリー状況を点検し、課題の抽出と解決策の検討を行う目的で、「まちあるき点検ワークショップ」を実施しました。

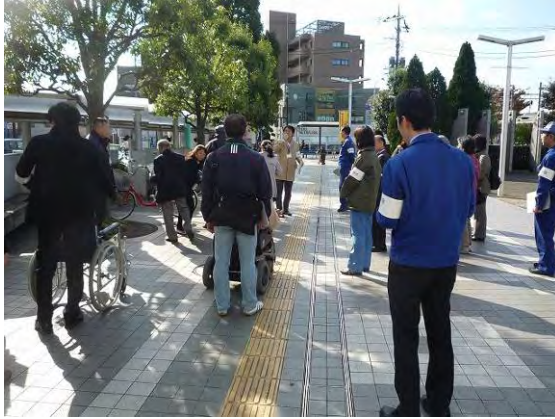
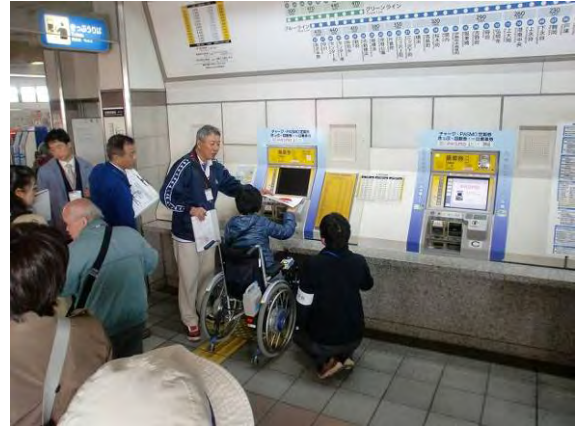
【現地点検】

駅や道路、公園や建物などの施設を対象に、駅から施設等までの移動のしやすさ、案内のわかりやすさ、施設の使いやすさなどを点検しました。

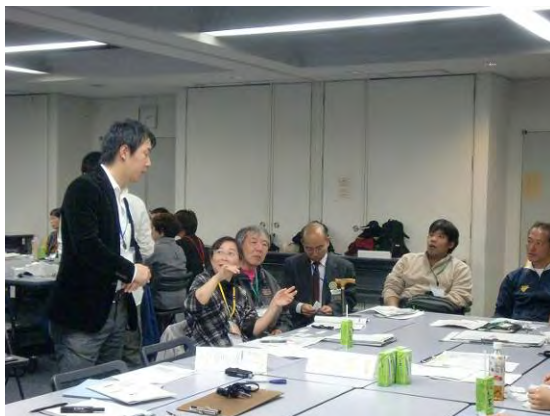
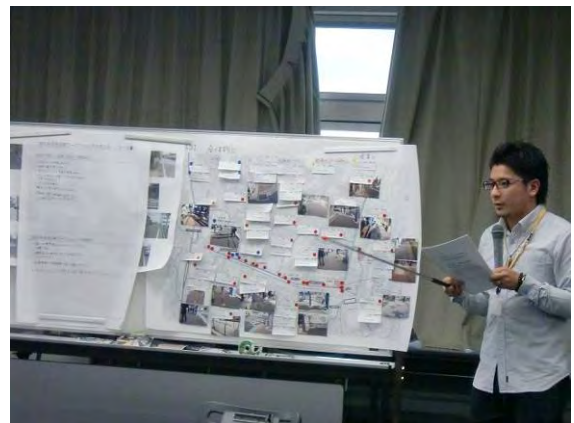
現地点検終了後、コースごとに現地で点検した良い点や問題点、提案を各参加者から挙げてもらい、地図を用いて点検項目の整理を行いました。

その後、まちあるき点検ワークショップに参加した感想や意見を発表し、模造紙にまとめました。

最後に、各コースの代表者が、コースごとに整理した意見を発表しました。
