(仮称) 深谷通信所跡地公園整備事業
(仮称) 深谷通信所跡地墓園整備事業
環境影響評価方法書に関する補足資料

<補足資料内容>

令和4年2月

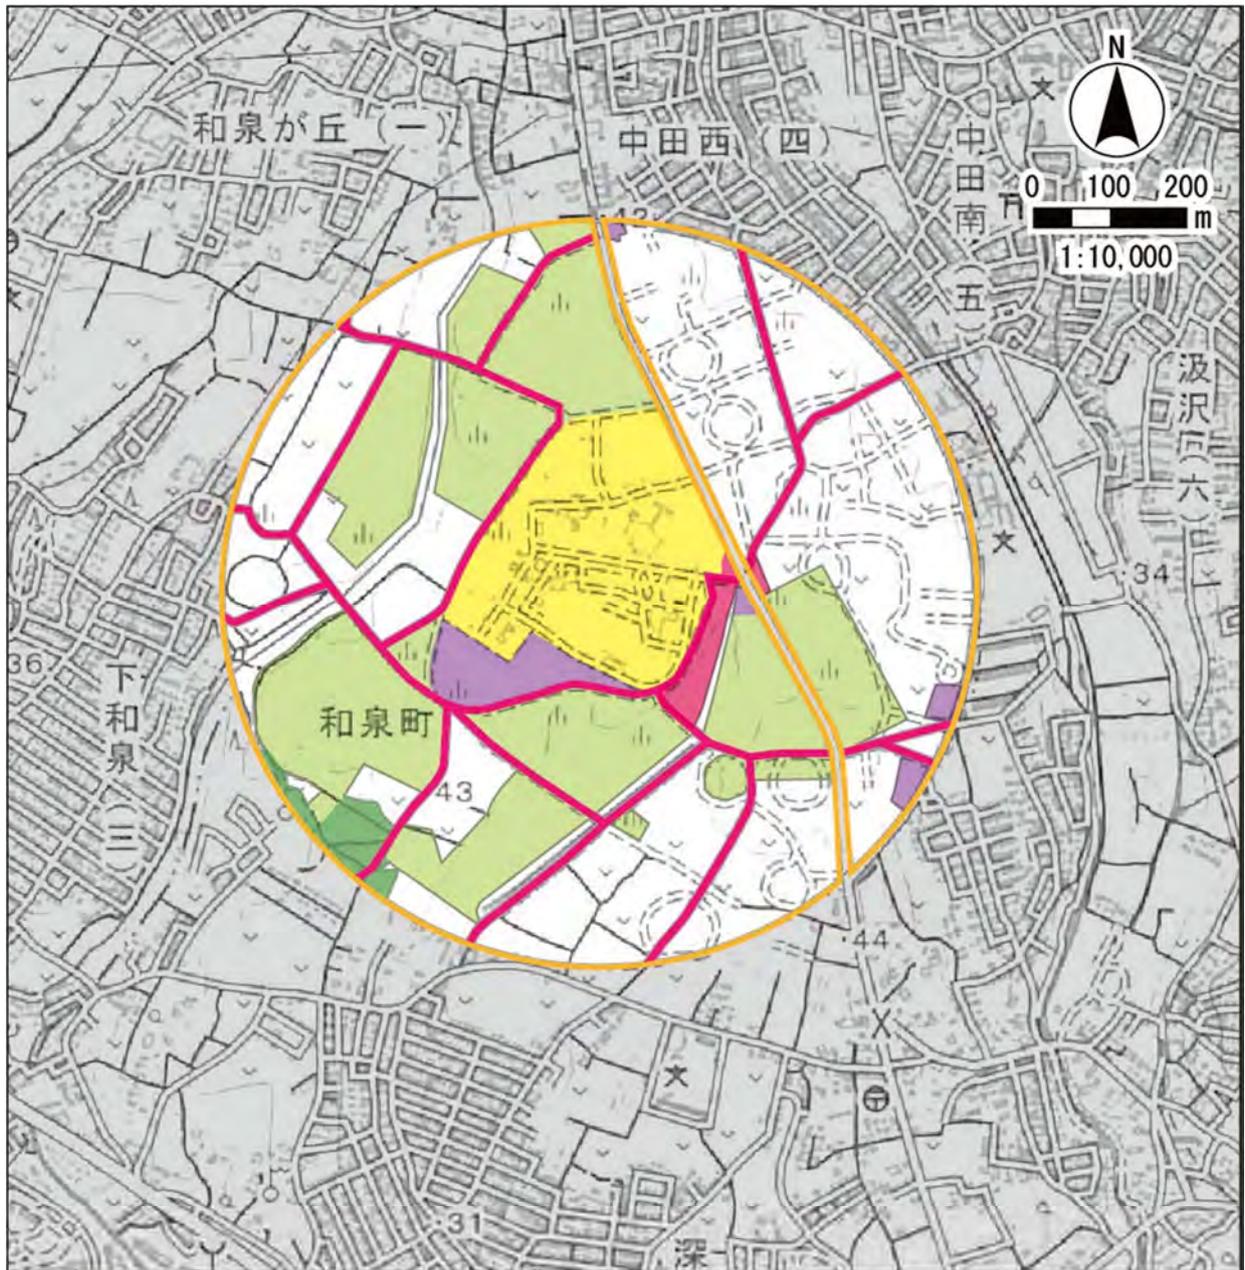
図 21-1 対象事業実施区域
における区分

対象事業実施区域における区分ごとの面積を表 21-1 に、分け方を図 21-1 に示します。

区分は現状の使用用途等を踏まえ、「広場等の草地」、「運動施設（一部草地）」、「その他（草が生えていない箇所）」、「人が立ち入れない草地」、「樹林地」、「囲障区域（一部樹林地、草地）」の6つとしました。

現状の草地（概ね全域が草本植物で覆われているエリア）の面積は、約 408,350m²（「広場等の草地」が約 22,650m²、「人が立ち入れない草地」が約 385,700m²）です。

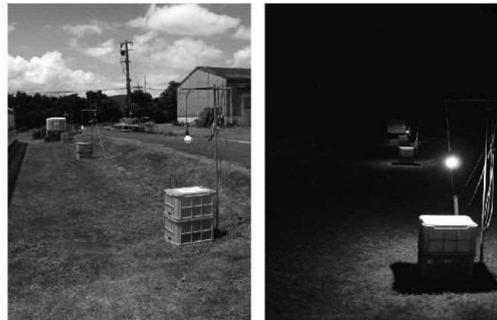
図1 試験区の設置状況 図2 夜間の点灯状況

図1に示すように供試光源を1.3mの高さに設置して、光源直下50cmに住化式粘着トラップを置き、飛来する昆虫を捕獲した。試験は2013年6月中旬に行い、点灯時間帯は18時～明朝6時とした。器具は3組作成し、同時に3光源の調査ができるようにした。

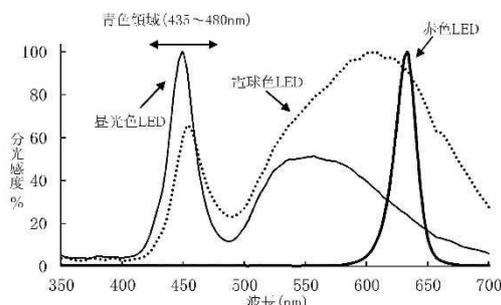
図3 光質の異なる3LED光源の波長分布
分光放射照度計(MS720, 英弘精機)により測定

昆虫の走光性に関する光の波長域は、人間の視感度(400~700nm)よりも短波長域(280~600nm)にシフトしているため、昆虫は紫外線を感知することが知られている。表4に供試光源の紫外域の放射量を示した。LED光源以外は紫外域の放射が認められ、このことが白熱電球および蛍光灯で昆虫の誘引が多い要因ではないかと考えられた。また紫外域の放射を持たないLED光源(昼光色、電球色、赤色)の誘引程度の差異(表3)は、青色光の放射量などが関与していると考えられた(図3)。

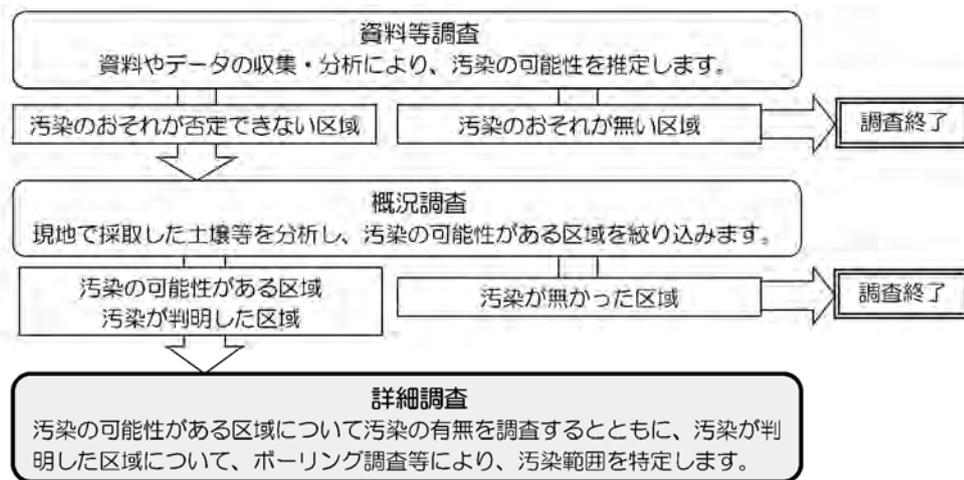
図 23-1 土壌汚染調査の手順（方法書 資料 1）

深谷通信所跡地では、土壌汚染調査を図 23-1 の手順で、土地所有者である国（南関東防衛局）により実施されています。

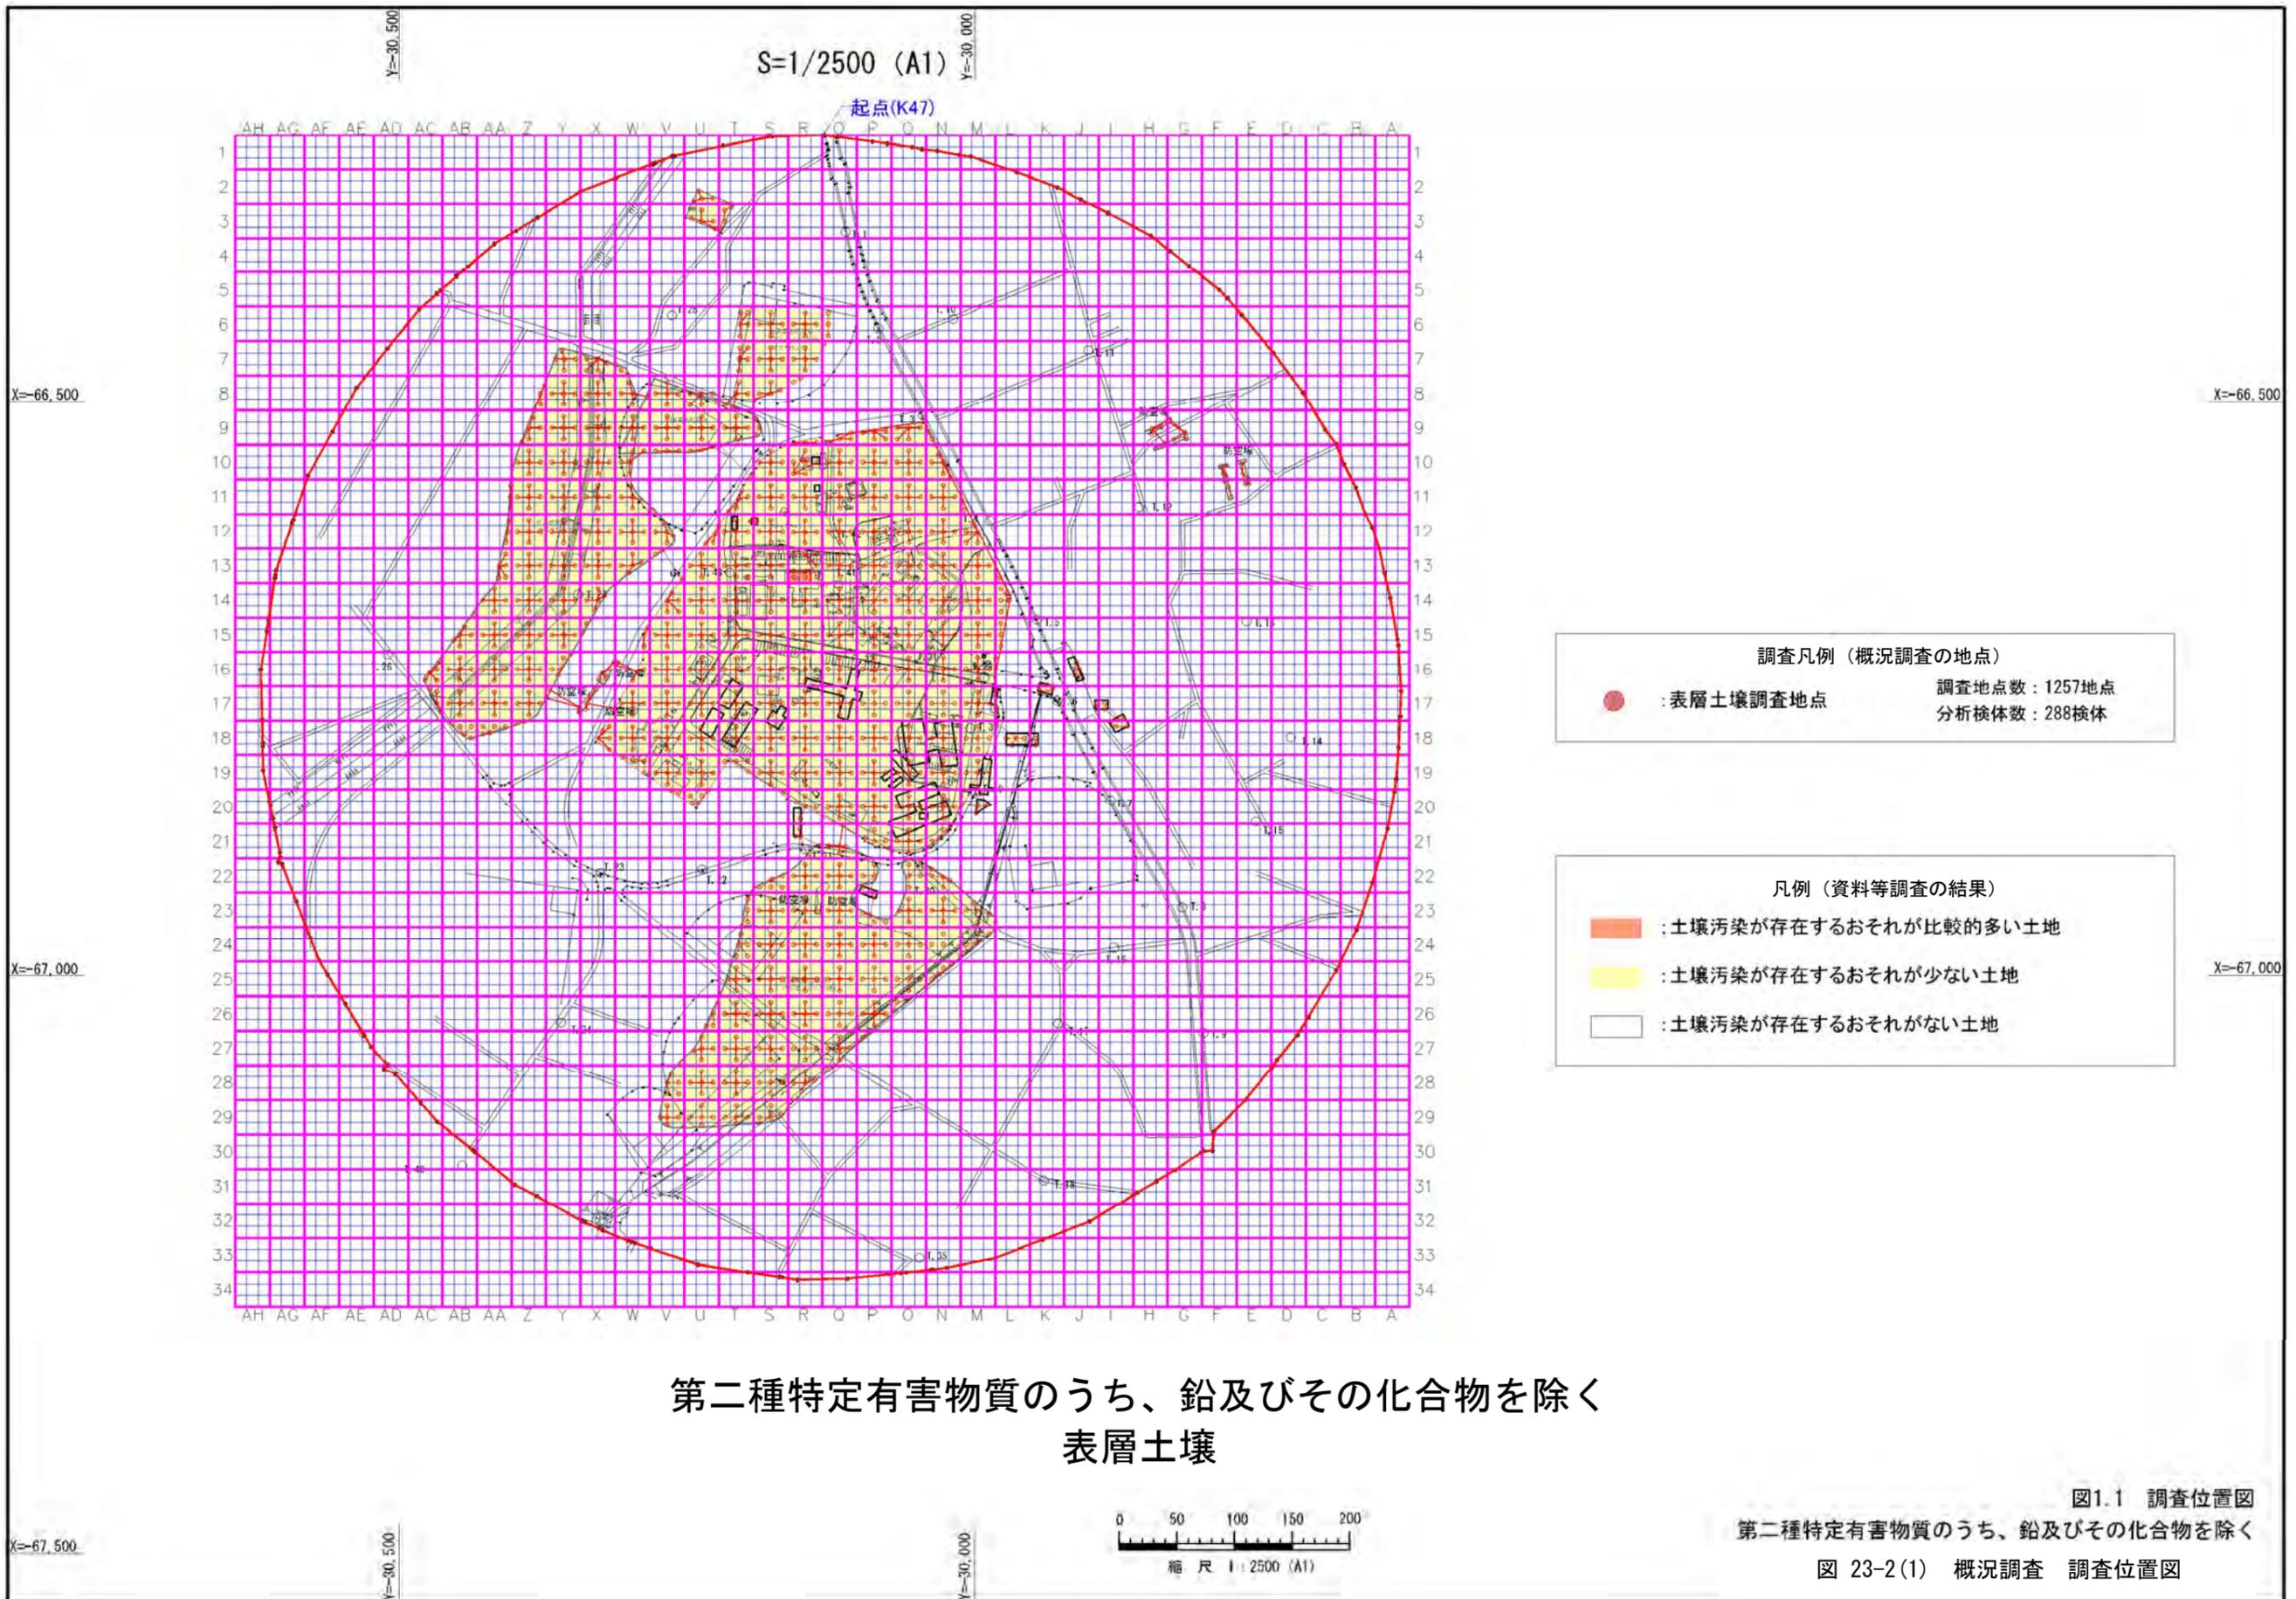
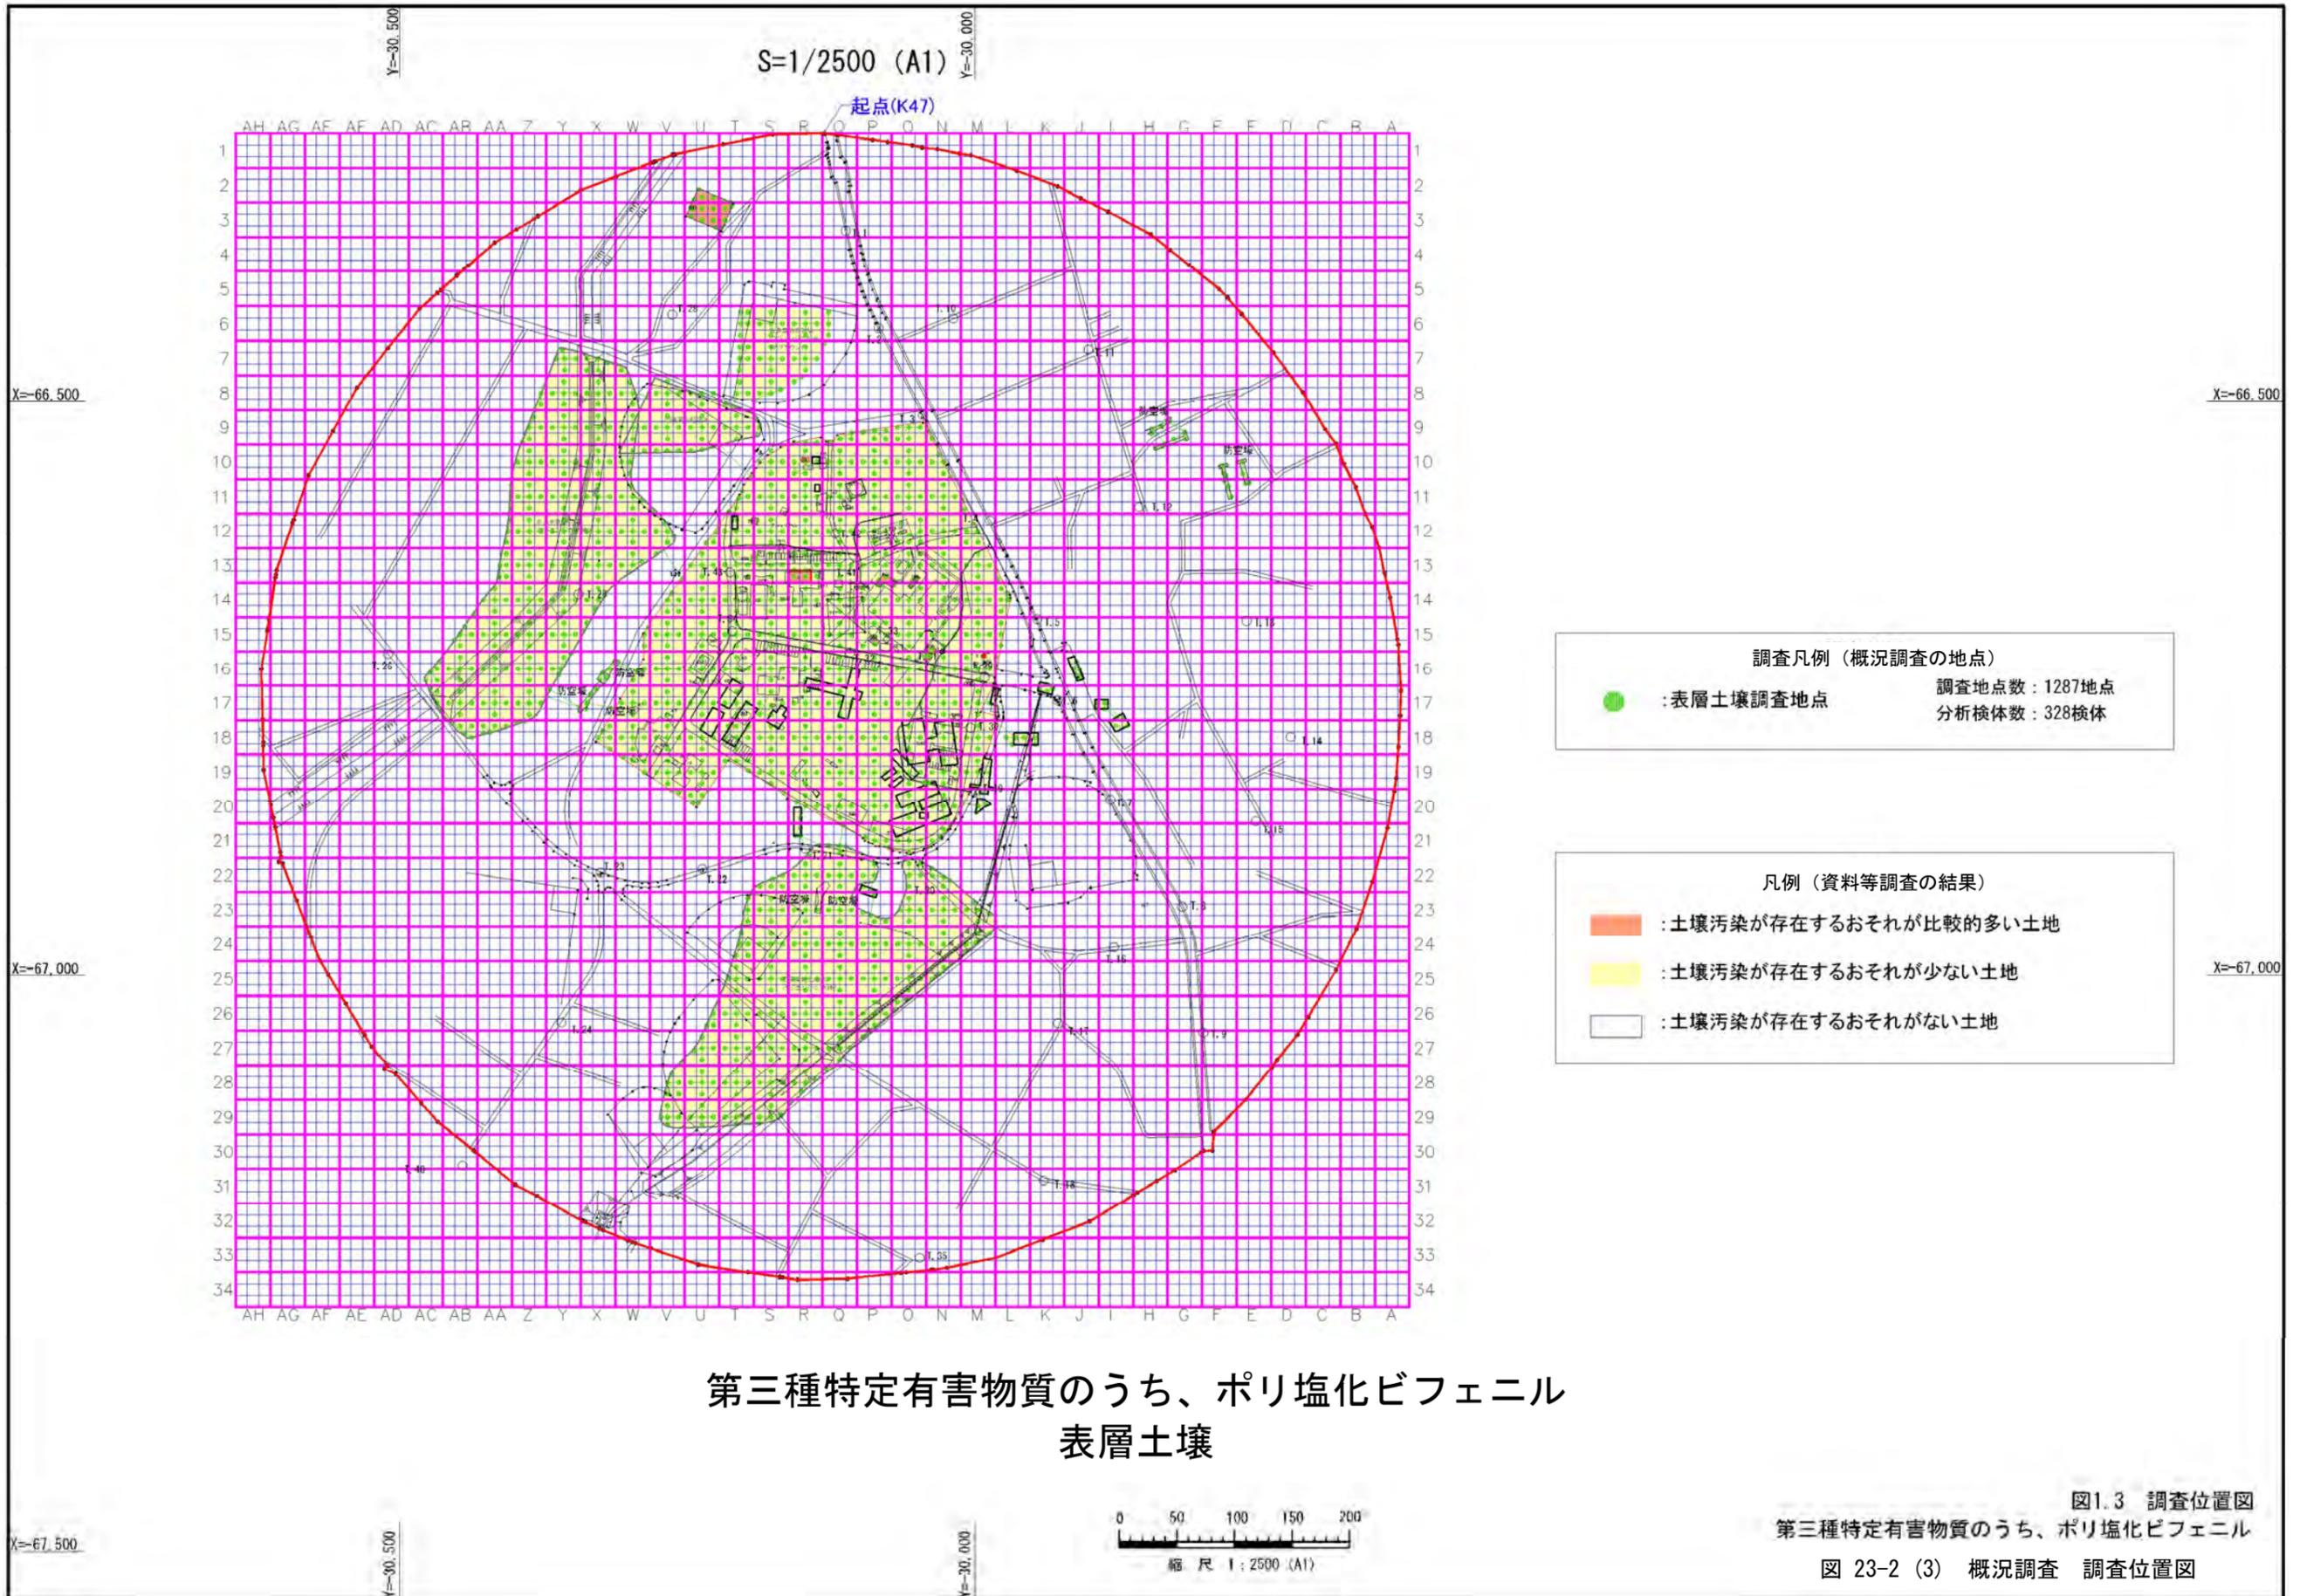
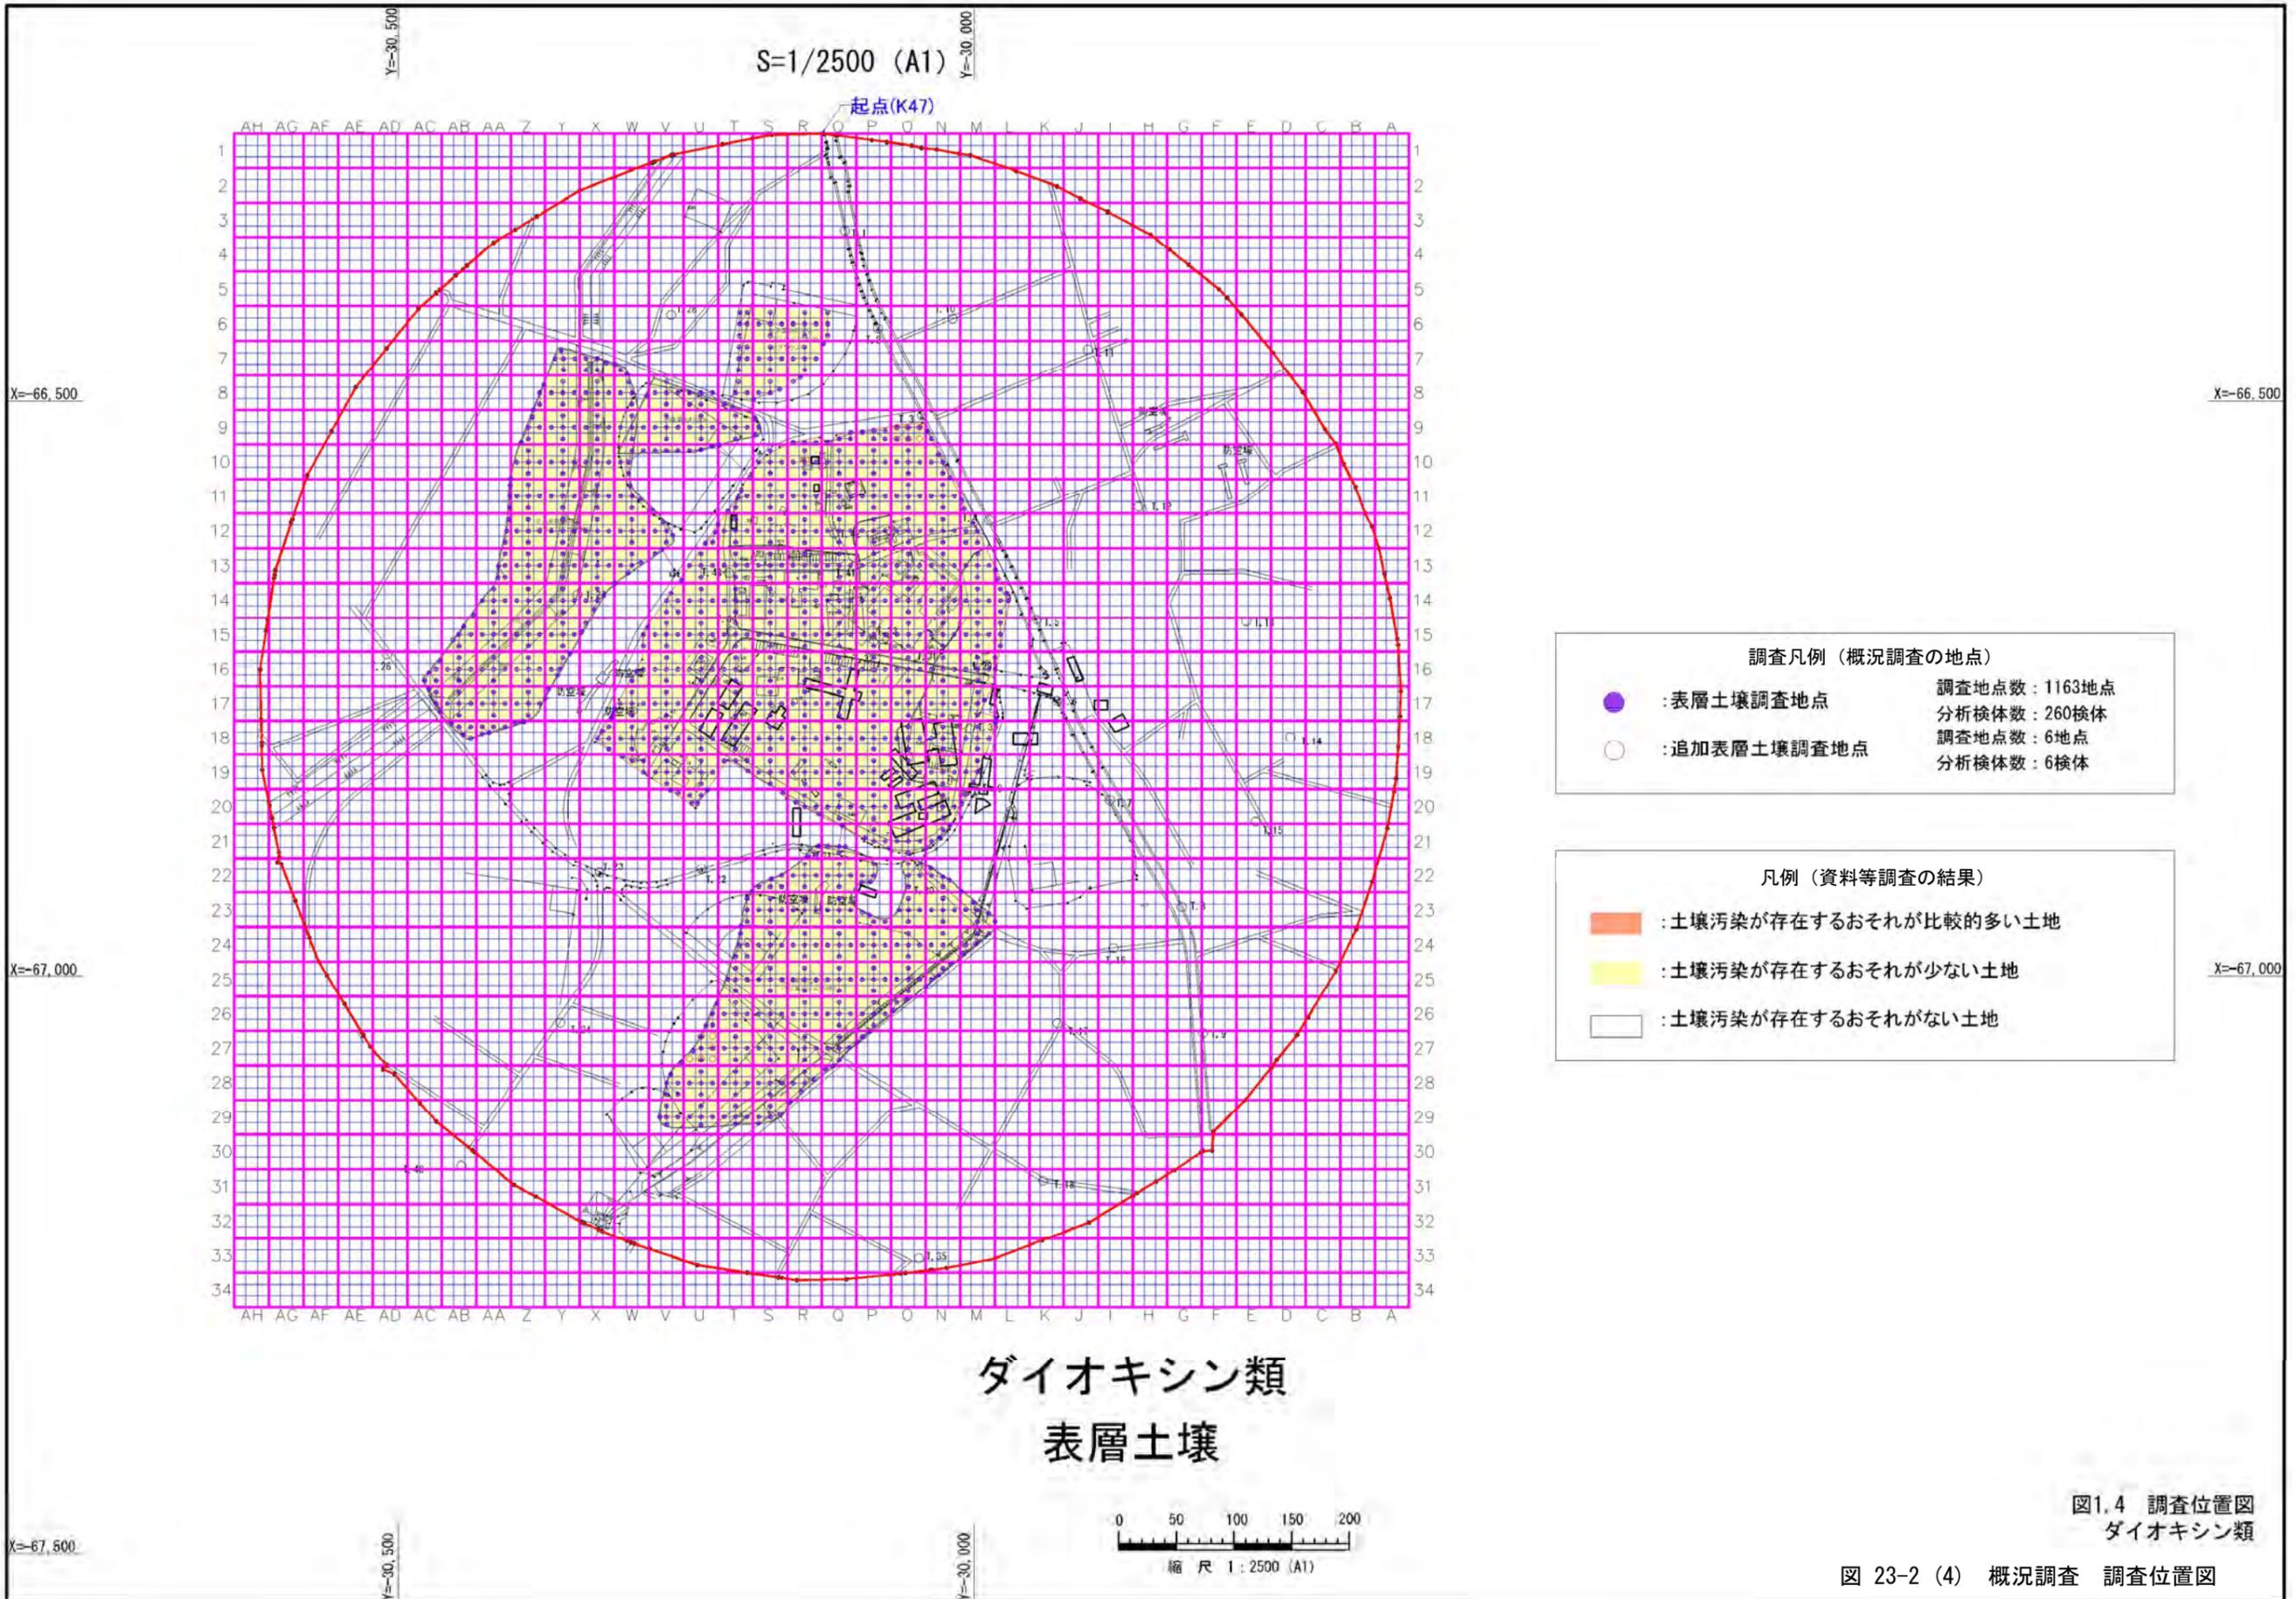
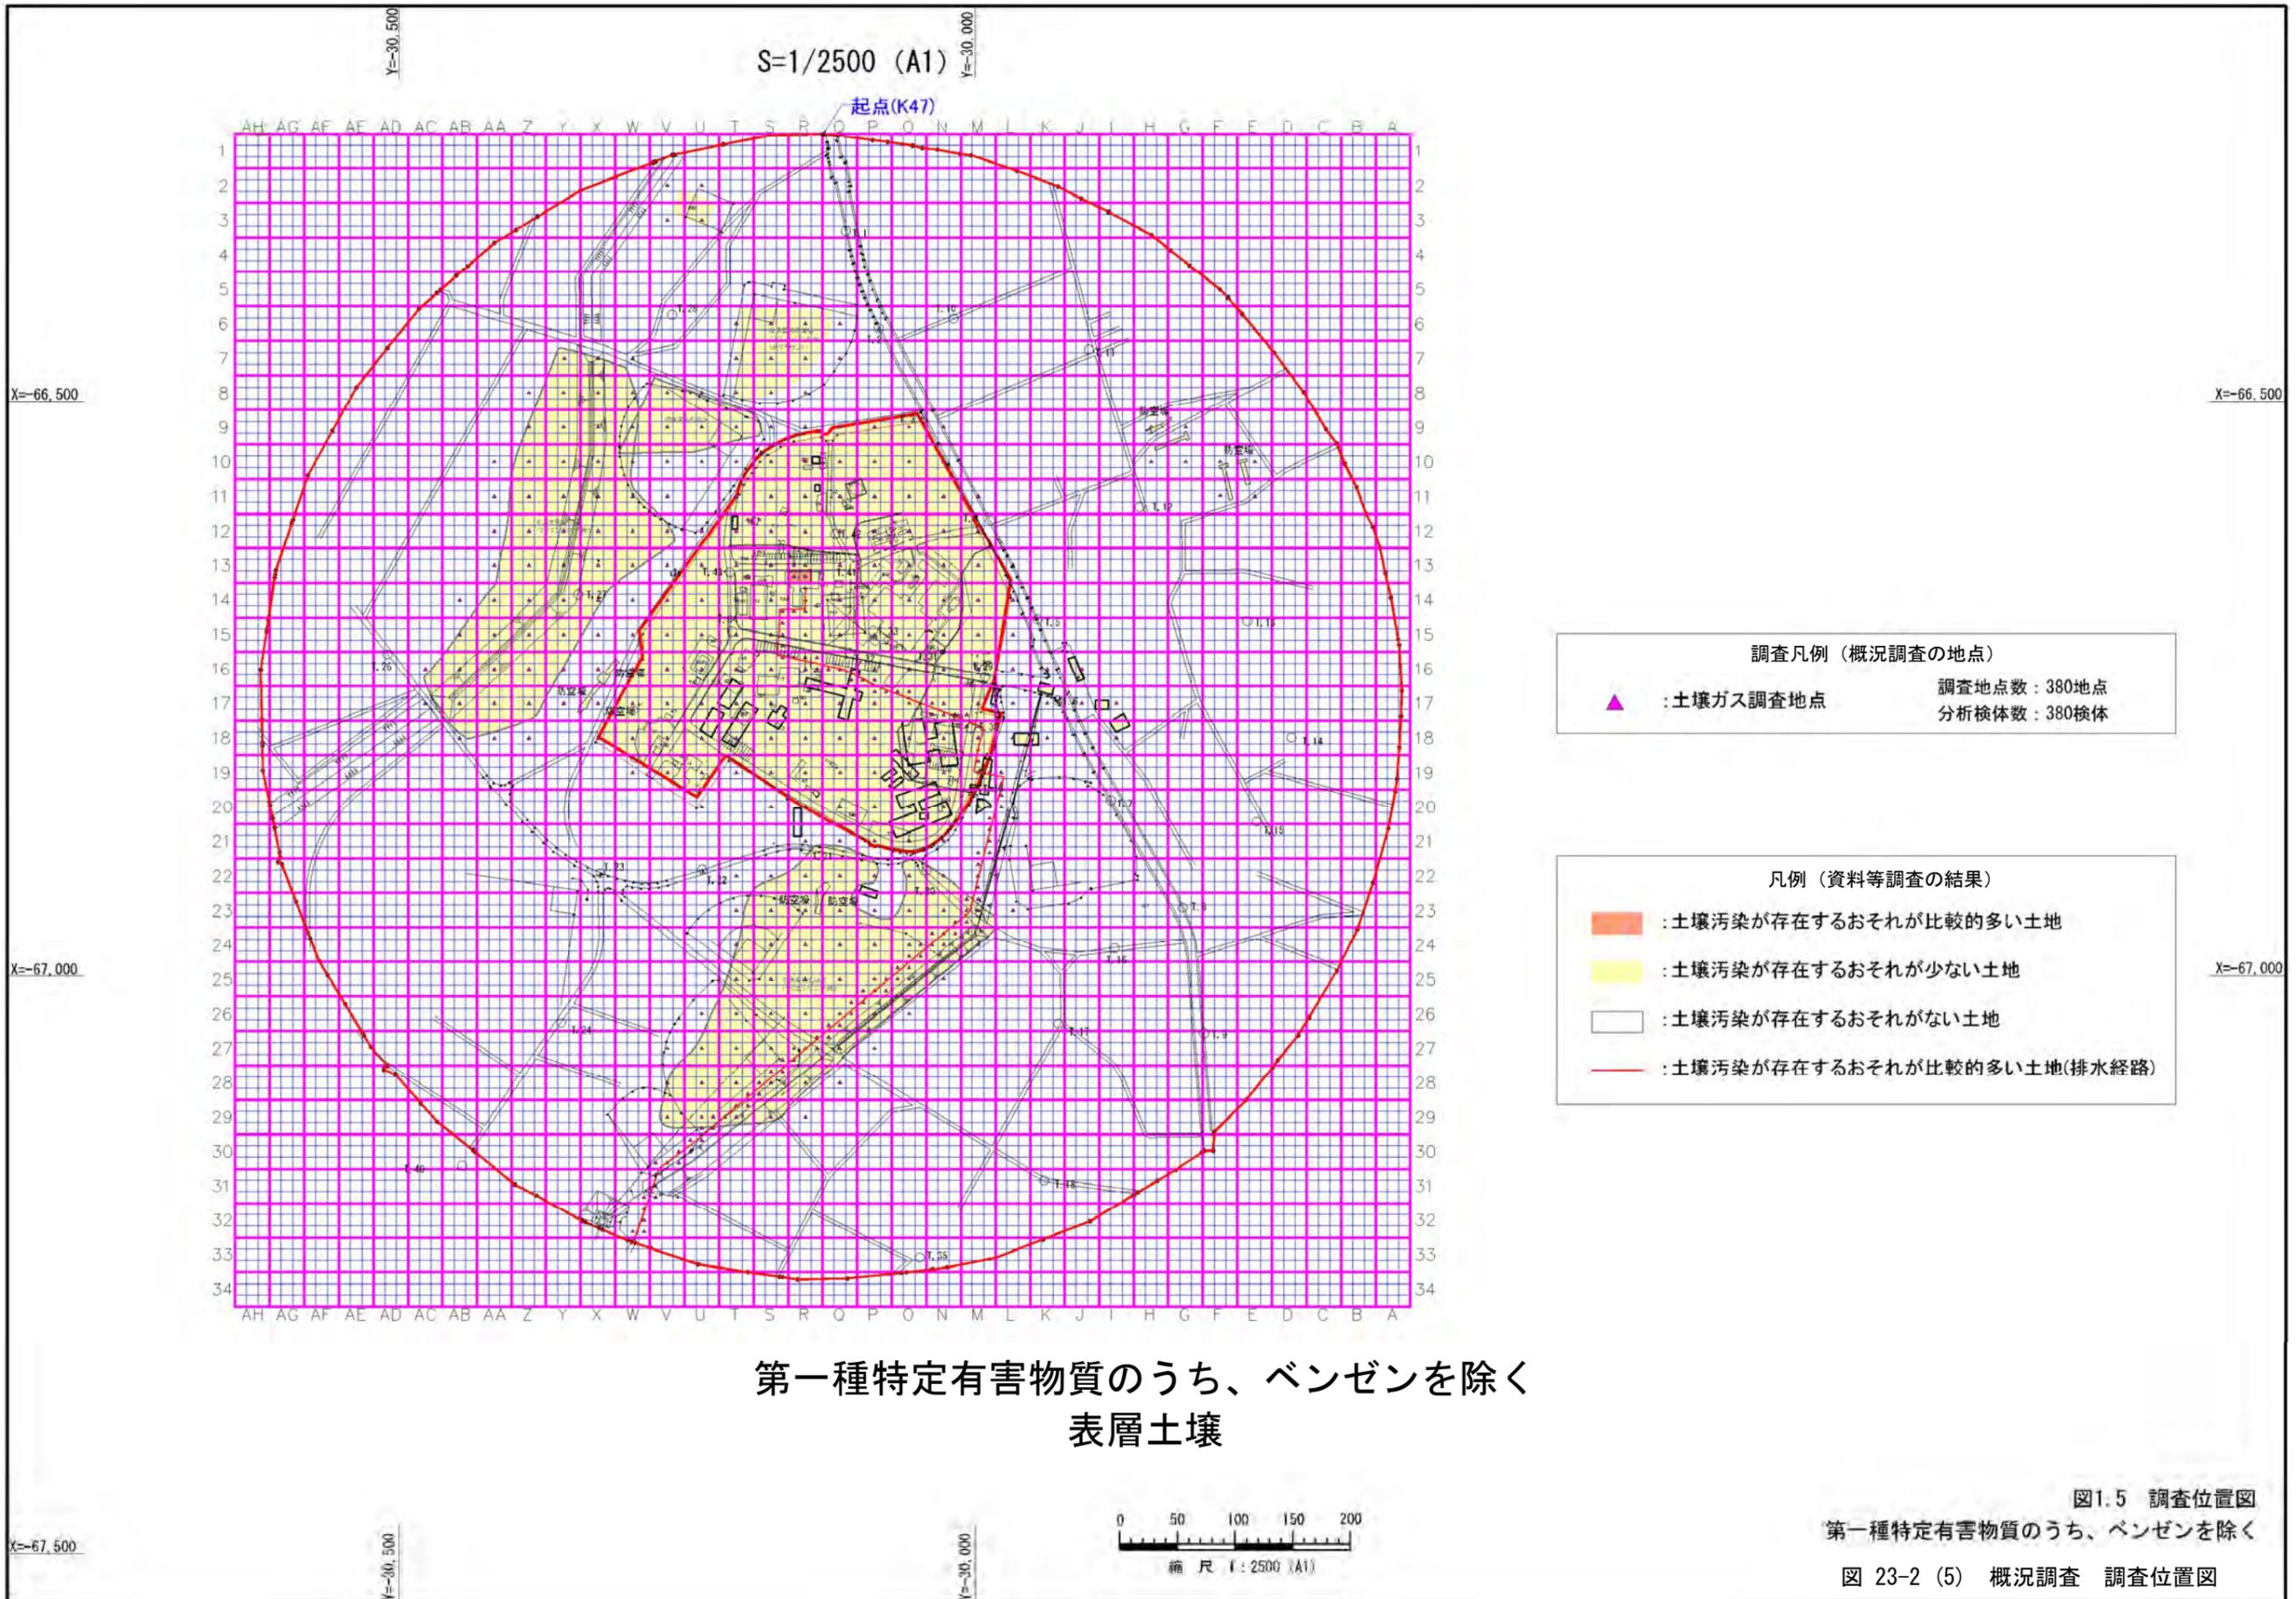
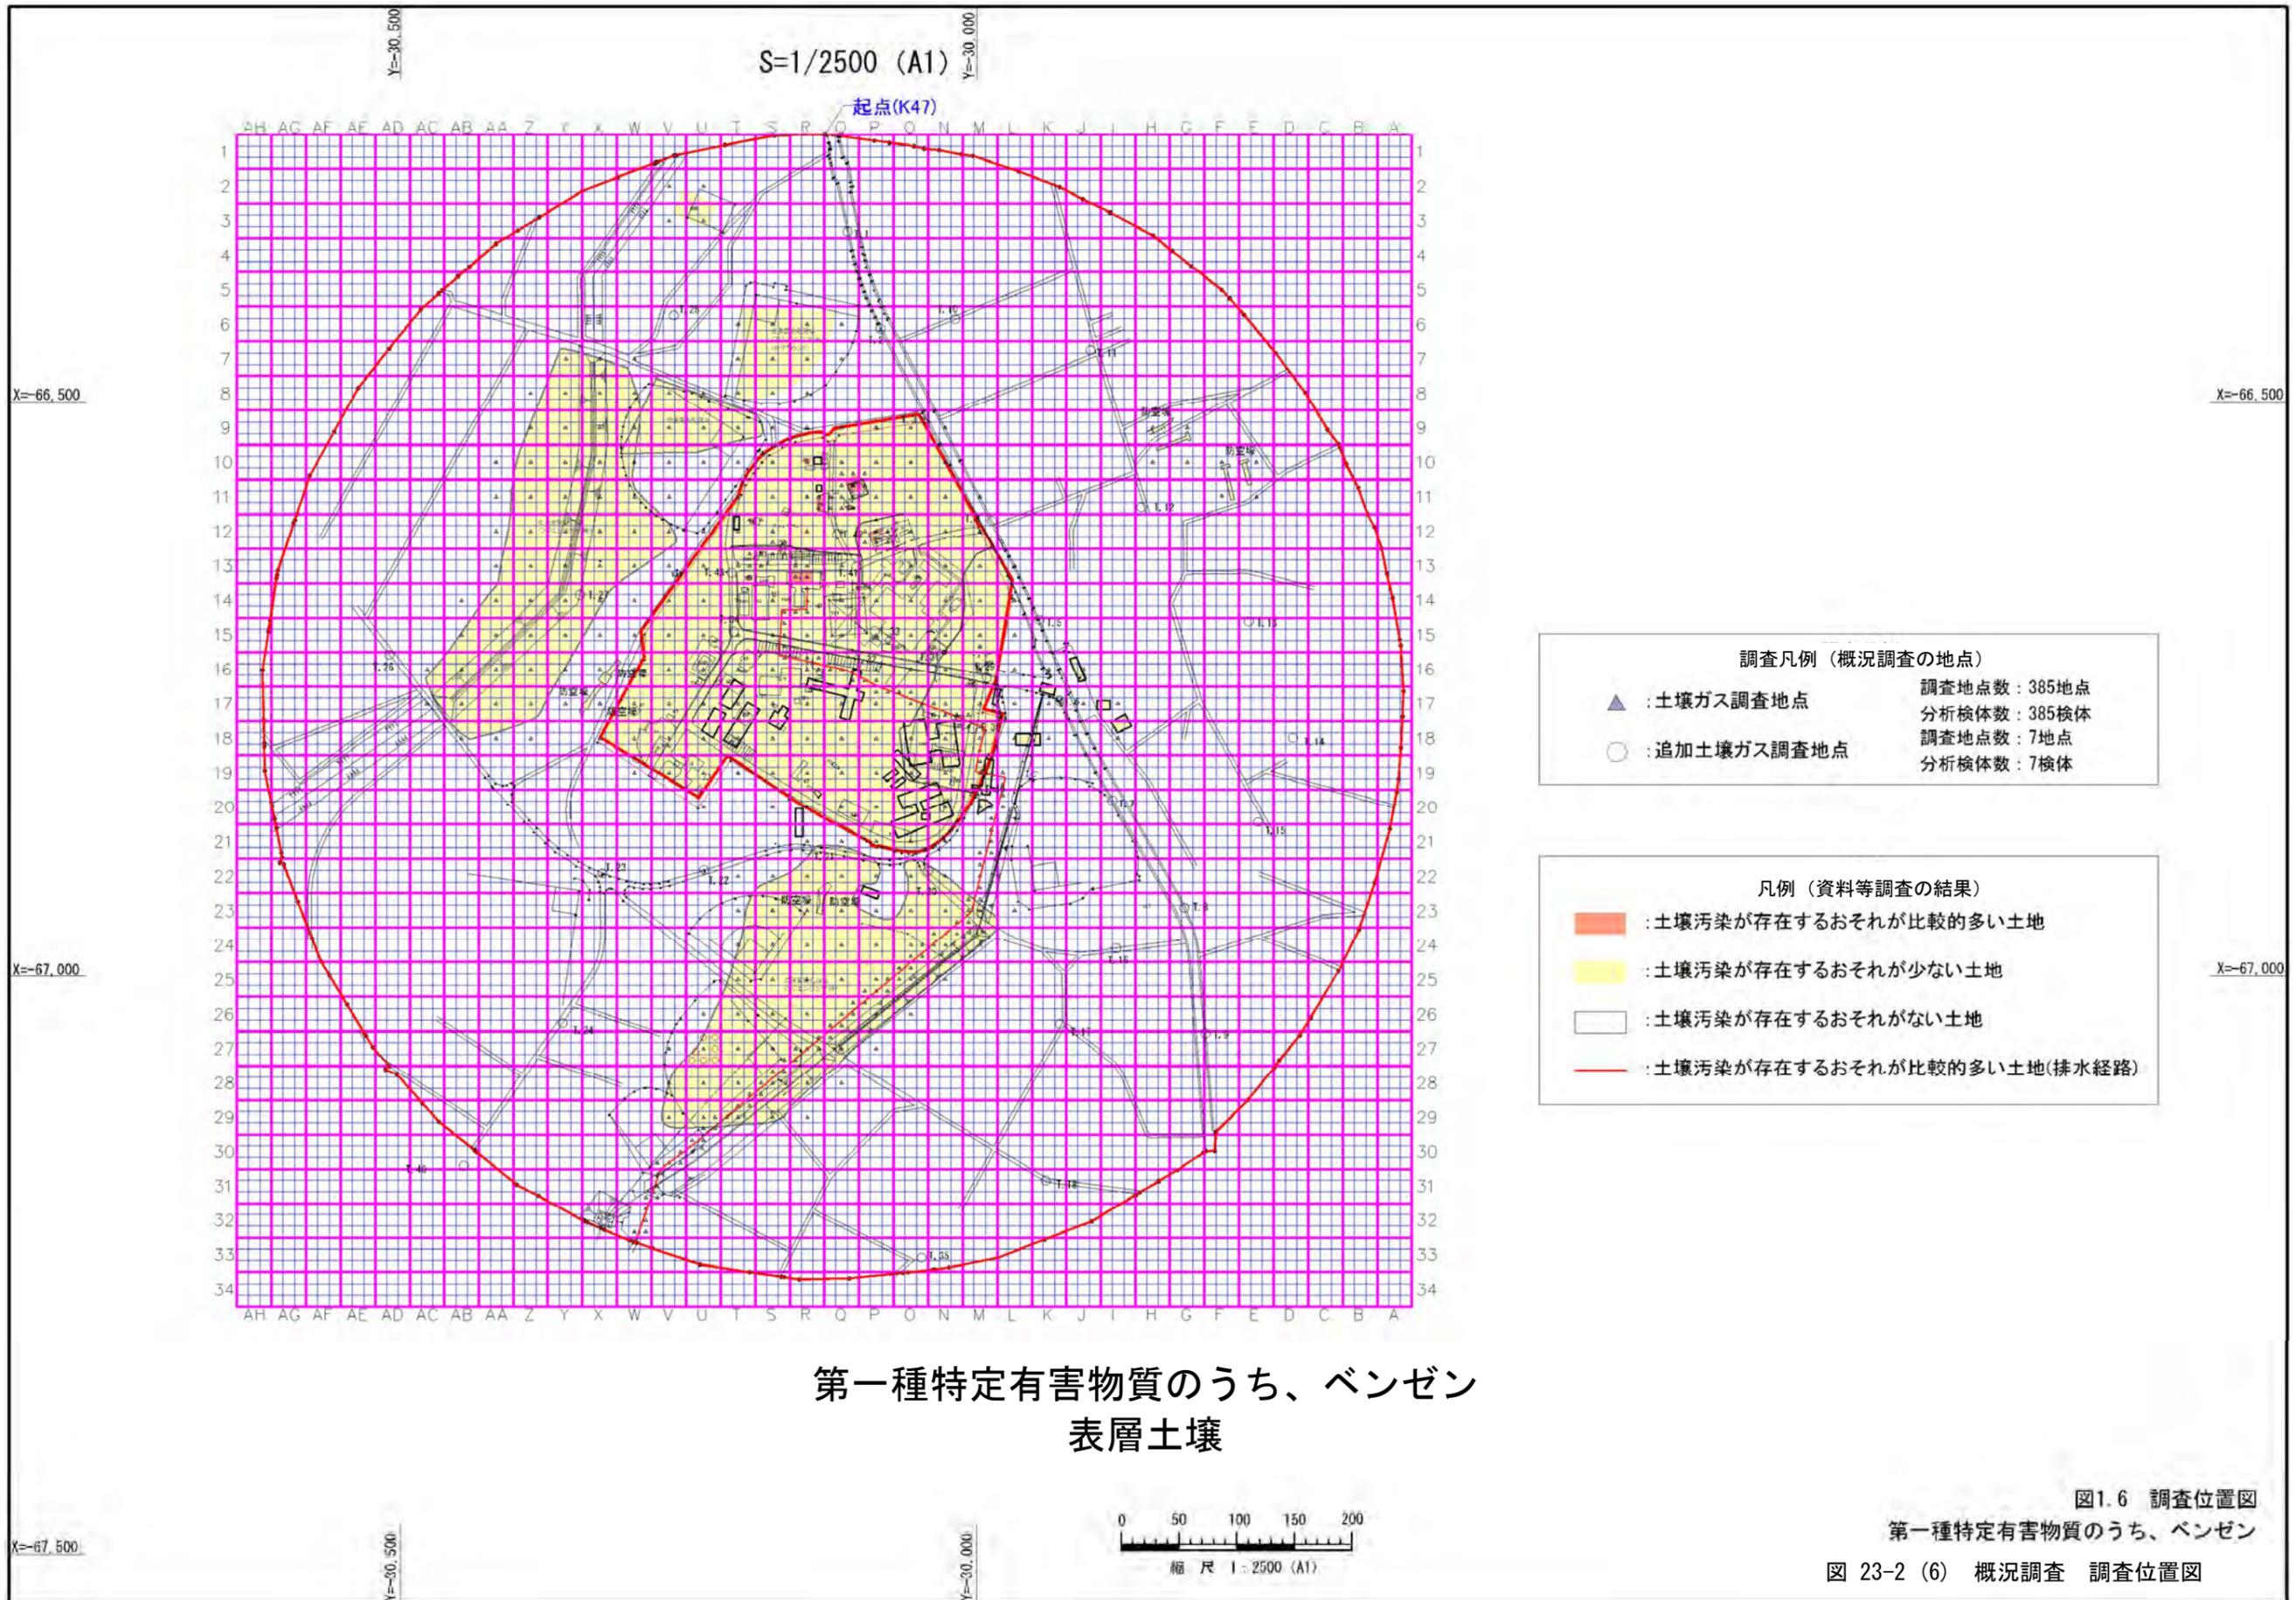
図 23-2(1) 概況調査 調査位置図

土壤汚染が存在するおそれが比較的多いと認められる土地を含む単位区画については、100 m² (10m 格子) 単位で試料採取等を行うこととし、すべての単位区画で試料採取等が行われました。土壤汚染が存在するおそれが少ないと認められる土地では、まず、900 m² (30m 格子) 単位で試料採取等が行われ、この結果、基準不適合土壤が存在することが確認された場合には、その 30m 格子内において改めて単位区画 (100 m² (10m 格子)) ごとに試料採取等が行われました。すべての範囲で土壤汚染が存在するおそれがないと認められる土地である単位区画については、試料採取等を行わないこととされました。具体的な試料採取等区画の選定方法は、試料採取等対象物質の種類により異なります。

表層土壤 (地表から深度 0.5m) を採取し、土壤溶出量試験と土壤含有量試験を実施。

ボーリングバーを用いて深度約 1 m を削孔し 30 分間放置、その孔より土壤ガスを採取し、分析。

現在、排水管本体は撤去されているが、土壤汚染のおそれがあると判断された排水管下の土壤汚染を特定するために土壤 (配管下から 50cm) を採取し、土壤溶出量試験と土壤含有量試験を実施。

測定項目別の調査地点図を図 23-2 (1) ~ (7) に示します。
