(仮称) 深谷通信所跡地公園整備事業
(仮称) 深谷通信所跡地墓園整備事業
環境影響評価方法書に関する補足資料

<補足資料内容>

令和4年2月

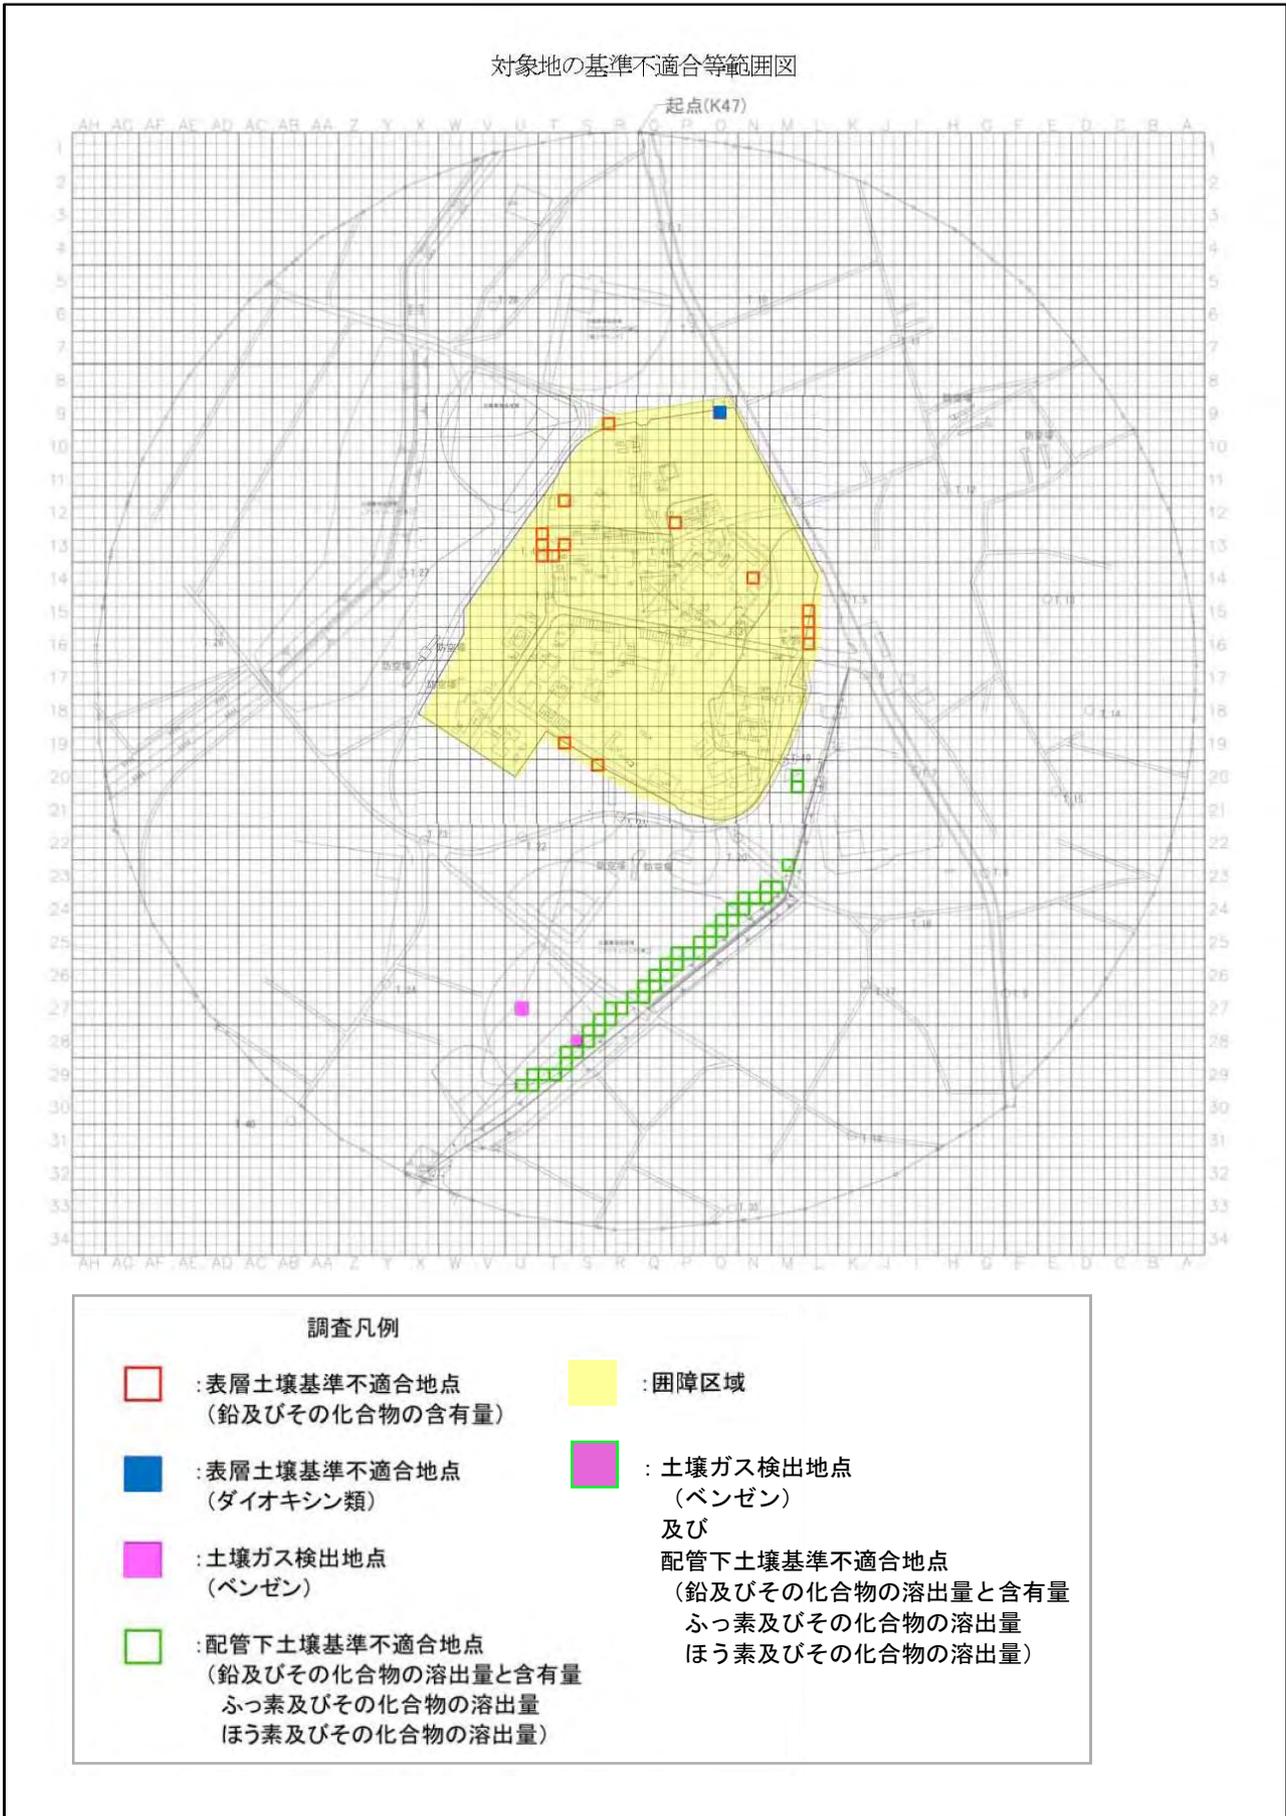
図 23-3 概況調査 調査結果 (詳細調査 調査位置)

対象地において、表層土壌の鉛含有量の分析値が基準に不適合であった範囲は、図 23-3 に示す赤枠で囲った 15 区画の 10m 区画で、ダイオキシン類の分析値が基準に不適合であった範囲は図 23-3 に示す青枠で囲った 1 区画の 10m 区画です。

対象地において、ベンゼンが検出された範囲は、図 23-3 に示す紫枠で囲った 2 区画の 10m 区画です。

対象地において、分析値が基準に不適合であった範囲は、図 23-3 に示す緑枠で囲った 43 区画の 10m区画です。

概況調査の結果、「基準不適合」等と判定された区域において、詳細調査を行いました。詳細調査の調査地点は図23-3に示すとおりです。

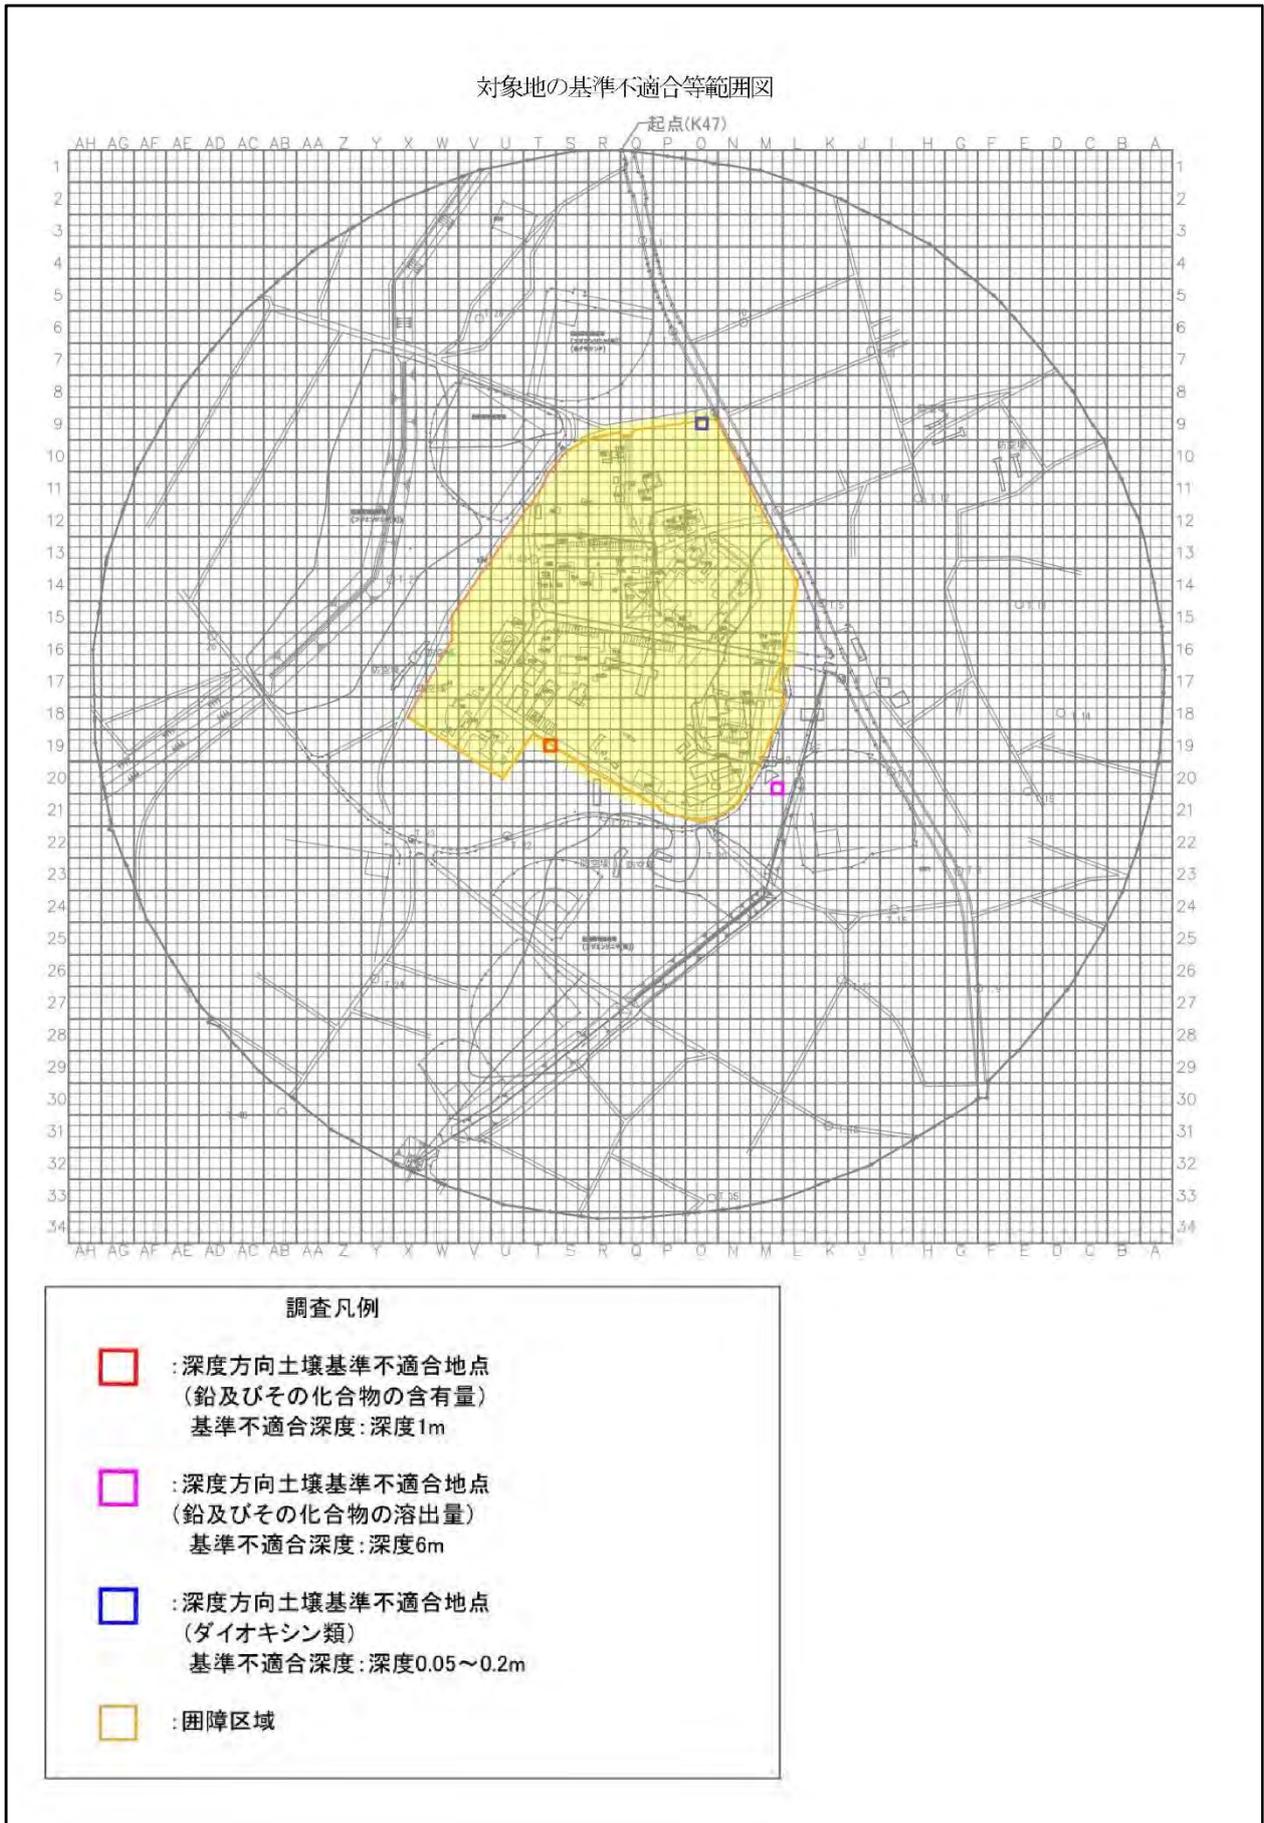
図 23-4 詳細調査 調査結果

調査の結果、囲障区域内でダイオキシン類が1区画で、鉛及びその化合物の含有量が1区画で基準不適合となり、囲障区域外で鉛及びその化合物の溶出量が1区画の基準不適合が確認されました。

合計として、囲障区域内で2区画、囲障区域外で1区画の基準不適合が確認されました。

基準不適合が確認された地点は図 23-4 に示すとおりです。

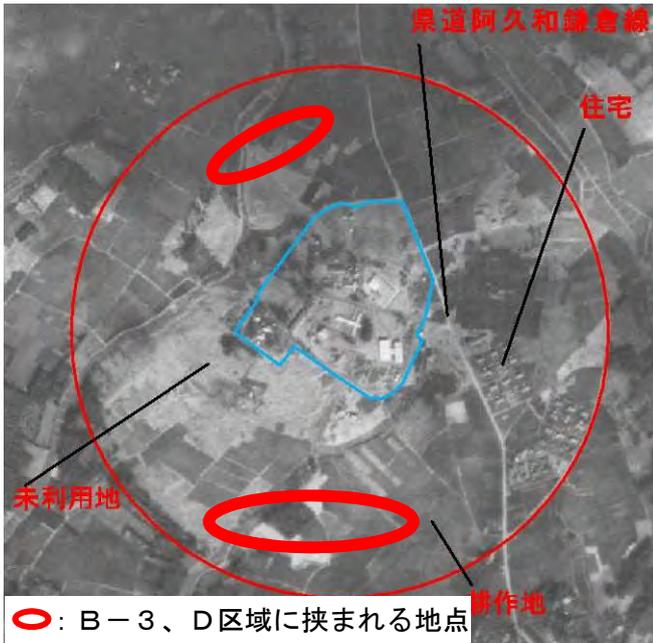
図 24-3 1956年（昭和31年）の航空写真

1960 年代に現存した谷の部分は、図 24-3 と図 24-2 の航空写真に示すとおりですが、1960 年代の谷の正確な位置は特定できません。また、B-3 と外周道路 D の境で、廃棄物が存在すると推定される地点は図 24-1 に示すとおりです。しかし、審査会（令和 3 年度第 20 回）の補足資料 17 番で回答させていただいたとおり、過去の廃棄物に関連する資料や土壌汚染に関するボーリング調査結果等について確認、関係部署への問合せを行いました。現在把握している産業廃棄物最終処分場跡地 2 箇所以外での廃棄物の埋め立てに関する資料は存在しておらず、位置の特定は出来ませんでした。一方で、B-3 と外周道路 D の境のボーリング調査地点 B-2 で、埋土にコンクリート片やコンクリートガラ、レンガ片が混入していることは確認されています。（方法書 資料 12 参照）
