### 3.3 事後調査結果

#### 3.3.1 大気汚染

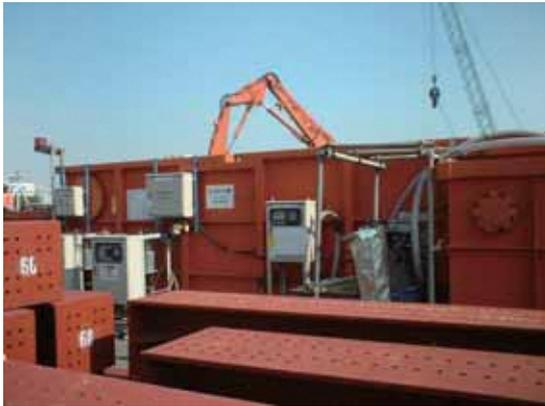
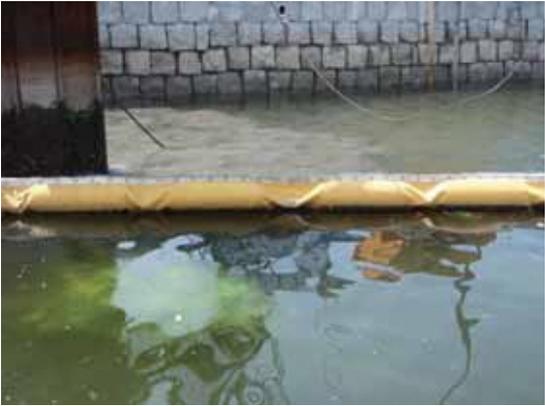
<p>写真 3. 3. 2-1 沈砂槽等の状況</p>	<p>写真 3. 3. 2-2 濁水防止フェンスの状況</p>

環境の保全のための措置	実施状況
・洗浄水や雨水による濁水は、沈砂槽等により処理を行った後、公共下水道に排水します。	・濁水は、沈砂槽等により処理を行った後、公共下水道に排水しました。（写真 3.3.2-1 参照）
・護岸工事中には、周辺にフロート式の濁水防止フェンスを設置し濁りの拡散を防止します。（護岸工事は平成 21 年度 4 月に終了。）	・護岸工事周辺にフロート式の濁水防止フェンスを設置し、濁りの拡散防止に努めました。（写真 3.3.2-2 参照）
・局地的な豪雨等による濁水の流出対策として、十分な容量をもった排水路や沈砂槽の整備を行うとともに、大雨が見込まれる場合には、海域への流出を防ぐために緊急避難的な対策として、土嚢を設置します。	・濁水の流出対策として、排水路や沈砂槽の整備を行うとともに、大雨時には、海域への濁水流出防止対策として土嚢を設置する体制を整えました。（写真 3.3.2-1 参照）
・事前に予測される台風等に応じ現場職員の待機態勢を定め、状況の確認・対応を行います。	・現場職員に対し、日々の朝礼において、台風等の緊急時における待機態勢の確認を行いました。（写真 3.3.2-3 参照）

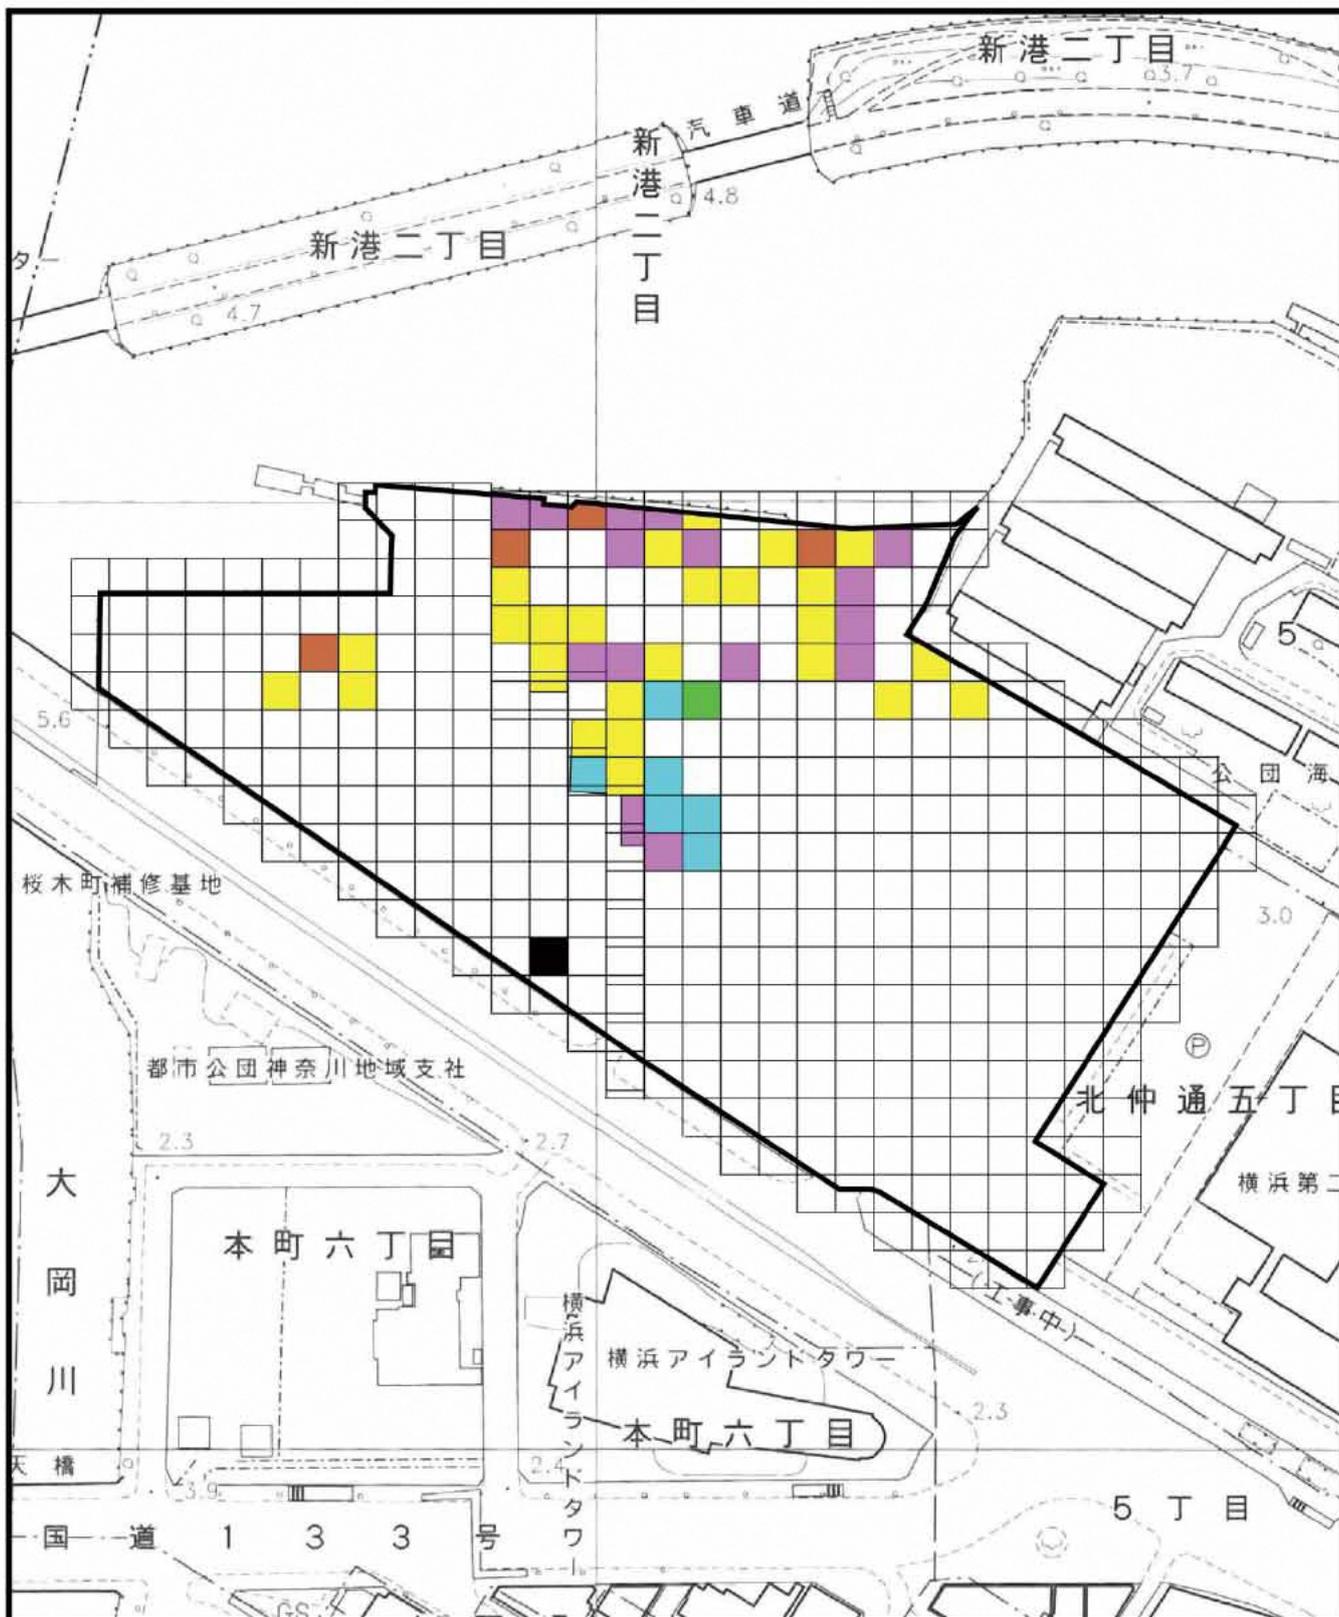
図 3.3.3-1

評価書に記載の表層土壌の調査結果は図 3.3.3-1 に、A-3・A-4 地区における土壌汚染の調査ブロックは図 3.3.3-2 に示すとおりです。

土壤汚染の状況調査結果

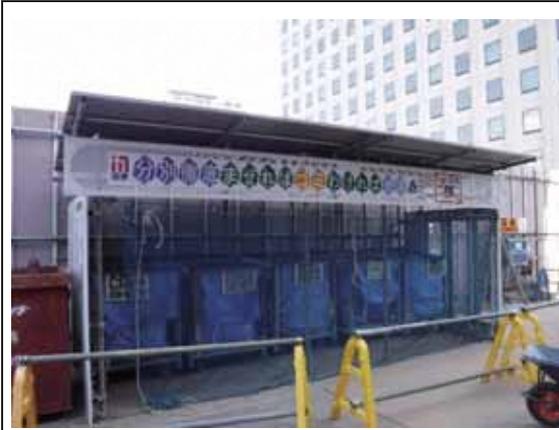
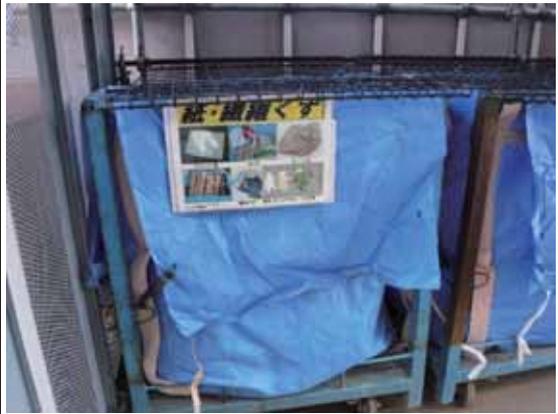
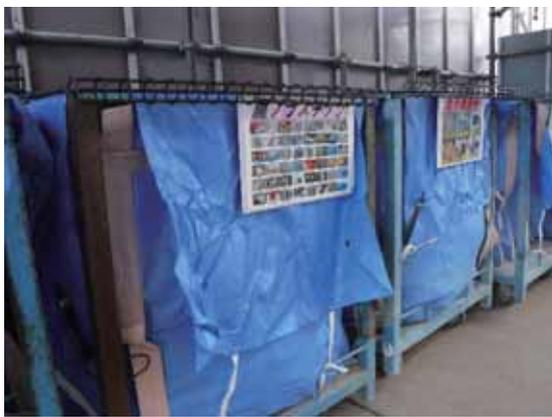
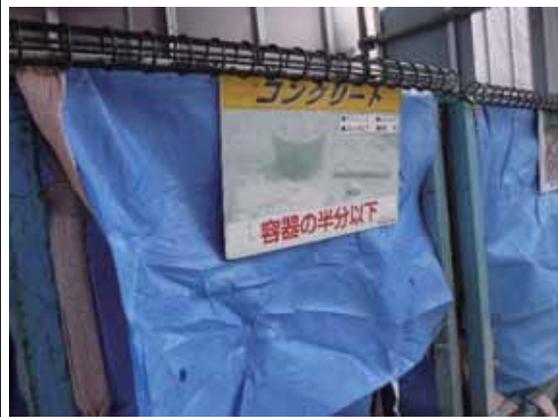
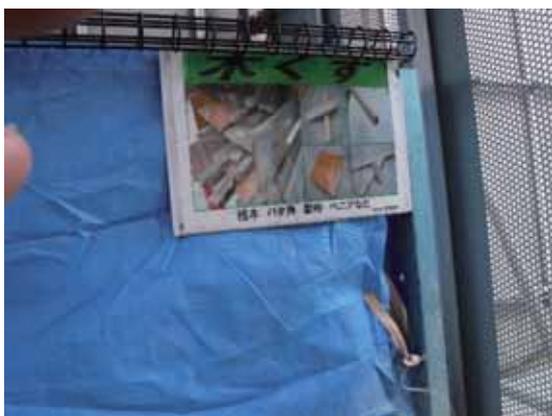
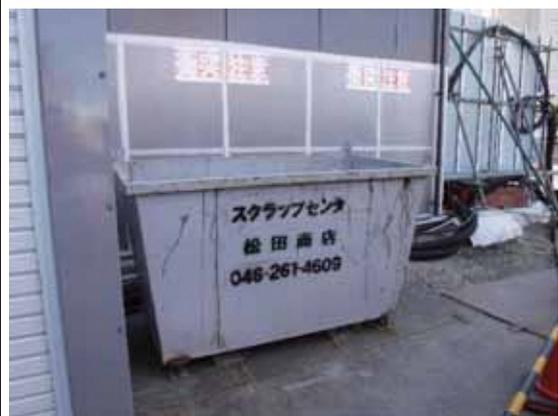
写真 3.3.6-1 (1) 分別収集ヤード

環境の保全のための措置	実施状況
<ul style="list-style-type: none"> <li>建設工事に伴い発生する建設副産物については、分別保管を行い、可能な限り再資源化を図ります。</li> </ul>	<ul style="list-style-type: none"> <li>産業廃棄物は、分別収集ヤードを設置し分別保管を行い、再資源化を図りました。(写真 3.3.6-1 参照)</li> </ul>
<ul style="list-style-type: none"> <li>再利用が困難なものについては、「廃棄物の処理及び清掃に関する法律」に基づき、産業廃棄物処理業の許可を受けた処理業者に委託し、産業廃棄物管理票（マニフェスト）を交付して適正に処理を行います。</li> </ul>	<ul style="list-style-type: none"> <li>建設廃棄物については、「廃棄物の処理及び清掃に関する法律」に基づき、産業廃棄物処理業の許可を受けた専門業者に委託し、産業廃棄物管理票（マニフェスト）を交付して適正に処理を行いました。</li> </ul>
<ul style="list-style-type: none"> <li>アスベストが確認された場合には、「横浜市生活環境の保全等に関する条例」に基づき適正に除去を行い、除去後のアスベストについては、「廃棄物の処理及び清掃に関する法律」に基づき、産業廃棄物処理業の許可を受けた処理業者に委託し、産業廃棄物管理票（マニフェスト）を交付して適正に処理を行います。</li> </ul>	<ul style="list-style-type: none"> <li>アスベスト含有建材（レベル 3）が確認されたので、「横浜市生活環境の保全等に関する条例」に基づき適正に除去を行い、除去後のアスベスト含有建材については、「廃棄物の処理及び清掃に関する法律」に基づき、産業廃棄物処理業の許可を受けた専門業者に委託し、産業廃棄物管理票（マニフェスト）を交付して適正に処理を行いました。</li> </ul>
<ul style="list-style-type: none"> <li>建設発生土については、可能な限り土地造成用等に再利用を行います。</li> </ul>	<ul style="list-style-type: none"> <li>建設発生土については、土地造成用等への利用のため、受け入れ先の状況を確認の上、受け入れ可能な量は再利用に、それ以外の発生土は適正に処分を行いました。</li> </ul>

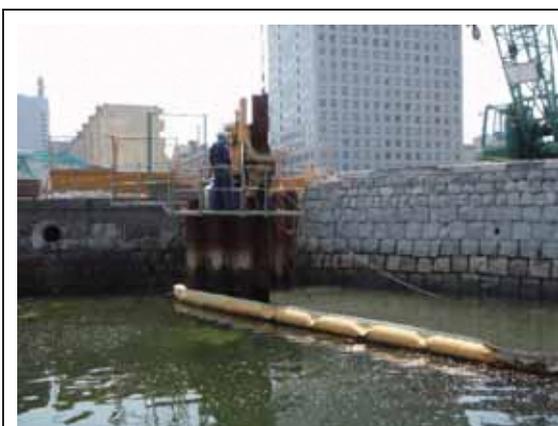
写真 3.3.7-1 濁水防止フェンスの状況

環境の保全のための措置	実施状況
<ul style="list-style-type: none"> <li>濁水防止フェンスの設置により、工事による濁りの拡散防止を図り、水生生物の生育・生息環境の保全に努めます。</li> </ul>	<ul style="list-style-type: none"> <li>護岸工事の外周に濁水防止フェンスを設置し、水生生物の生育・生息環境の保全に努めました。(写真 3.3.7-1, 2 参照)</li> </ul>
<ul style="list-style-type: none"> <li>護岸の整備に当たっては、既存の石を積極的に再利用して石積護岸を復元する等、魚介類や付着生物、底生生物等が生息できる環境づくりに配慮したものとします。</li> </ul>	<ul style="list-style-type: none"> <li>既存の石を積極的に再利用して石積護岸を復元し、魚介類や付着生物、底生生物等が生息できる環境づくりに配慮しました。(写真 3.3.7-3 参照)</li> </ul>

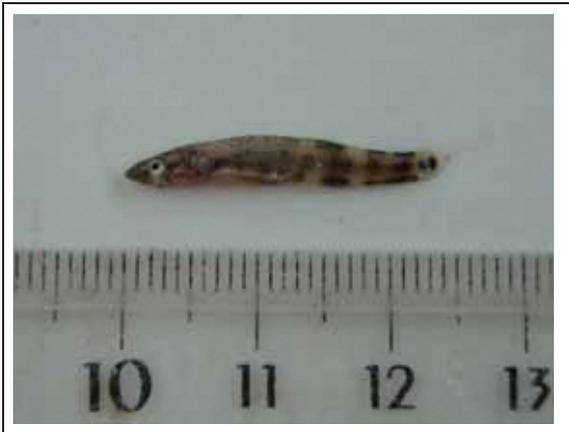
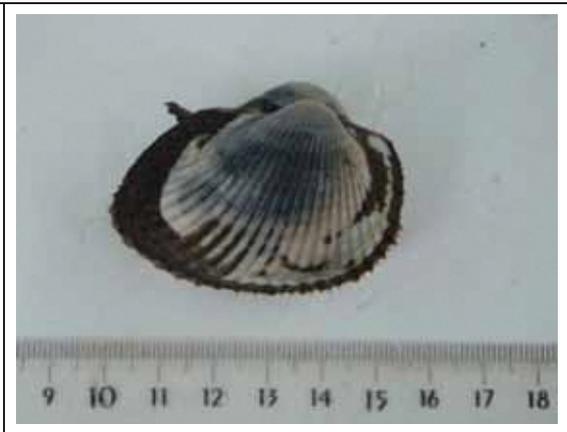
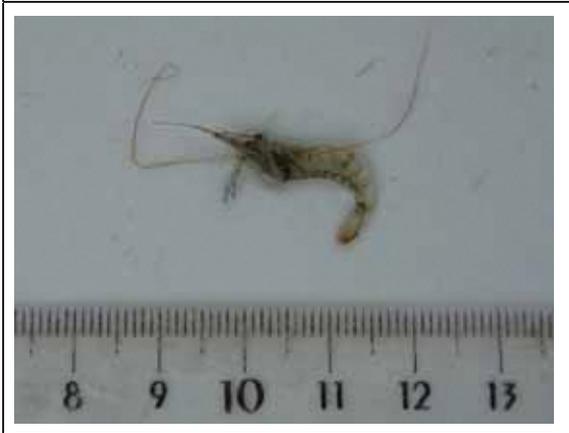
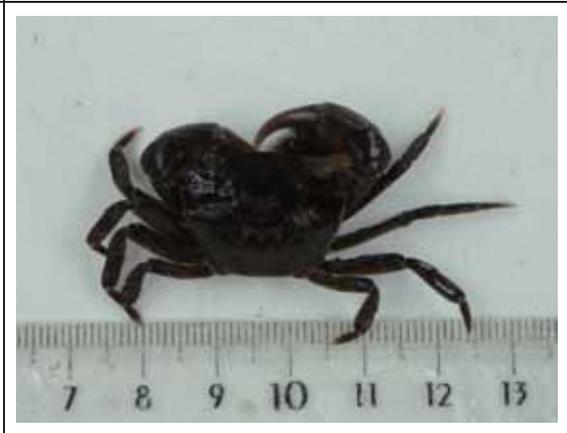
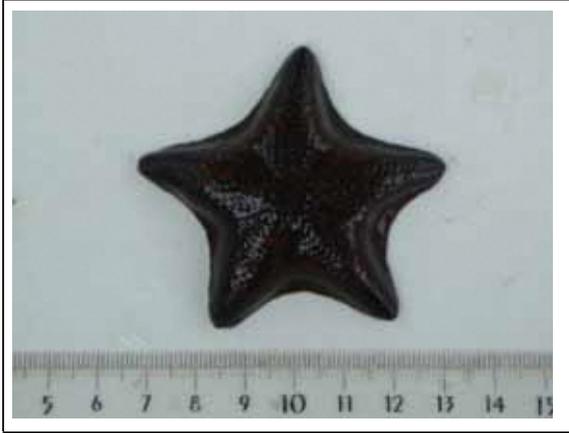
写真 3. 3. 7-3 確認された水生生物の一例（魚介類、付着生物）

<p>ハゼ科幼魚</p>	<p>サルボウガイ</p>

<p>スジエビモドキ</p>	<p>タカノケフサイソガニ</p>

<p>イトマキヒトデ</p>	<p>付着生物</p>

植物	<ul style="list-style-type: none"> <li>・冬季と夏季の確認総数は2種。</li> <li>・確認は、一般的に内湾で普通に見られるイソダンツウの紅藻類やアオサの緑藻が優占した。</li> </ul>	<ul style="list-style-type: none"> <li>・護岸工事(春季)の確認数は5種。</li> <li>・確認は、一般的に内湾で普通に見られるイソダンツウ等の紅藻類が優占した。</li> </ul>
魚介類		<ul style="list-style-type: none"> <li>・魚類はマハゼやスズキ等、二枚貝類はサルボウガイ、カニ類はイシガニ、ヒトデ類はイトマキヒトデ等の一般的に内湾で普通に見られる魚介類を確認した。</li> </ul>	<ul style="list-style-type: none"> <li>・魚類はマハゼやボラ等、二枚貝類はサルボウガイ、エビ類はスジエビモドキ、カニ類はタカノケフサイソガニ、ヒトデ類はイトマキヒトデ等の一般的に内湾で普通に見られる魚介類を確認した。</li> </ul>

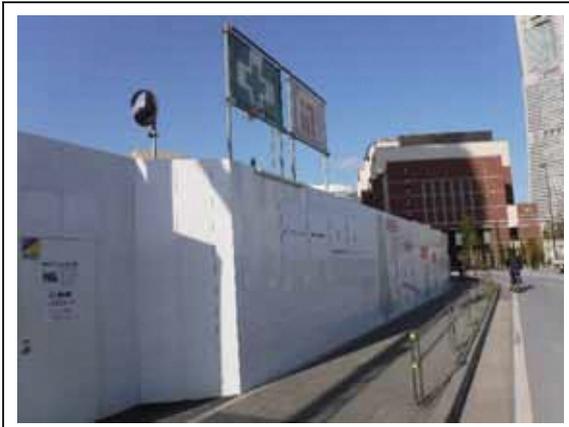
<p>写真 3.3.8-1 仮囲いの状況</p>	<p>写真 3.3.8-2 出入口のミラー</p>

環境の保全のための措置	実施状況
<ul style="list-style-type: none"> <li>・ 工事中においては、周辺住民の交通安全のために仮囲いの設置や誘導員の配置等に配慮します。</li> </ul>	<ul style="list-style-type: none"> <li>・ 工事敷地境界には、高さ3mの仮囲いを設置しました。（写真3.3.8-1参照）</li> <li>・ ゲートの出入口にはミラーを設置し、退場時に運転者が周辺確認をしやすくなるようにし、ゲートの出入口付近には誘導員を配置し、一般通行者や一般通行車両の安全管理に努めました。（写真 3.3.8-2, 3 参照）</li> </ul>
<ul style="list-style-type: none"> <li>・ 走行速度の厳守を徹底します。</li> </ul>	<ul style="list-style-type: none"> <li>・ 工事関係者に対し、朝礼や新規入場者教育等を通じて、交通安全教育を実施・指導しました。（写真 3.3.8-4 参照）</li> </ul>
<ul style="list-style-type: none"> <li>・ 付近の道路等、安全上必要な箇所には交通整理員を配置し、安全管理に努めます。</li> </ul>	<ul style="list-style-type: none"> <li>・ ゲートの出入口付近には誘導員を配置し、一般通行者や一般通行車両の安全管理に努めました。（写真 3.3.8-3 参照）</li> </ul>
<ul style="list-style-type: none"> <li>・ 工事用車両による交通渋滞が極力発生しないよう、走行ルートの限定を行うとともに、計画地内に工事用車両の待機スペースを確保します。</li> </ul>	<ul style="list-style-type: none"> <li>・ 工事用車両運転者に対し、朝礼等を通じて、走行ルートの限定、安全走行について、周知・徹底を図るとともに、計画地内に工事用車両の待機スペースを確保し、交通渋滞が発生しないように努めました。（写真3.3.8-4, 5参照）</li> </ul>
