第1章 事業計画及び地域概況関連

1.1 土壤汚染関連

1.1.1 土壤汚染調査結果

1.2 大型地下式タンクの構造概要

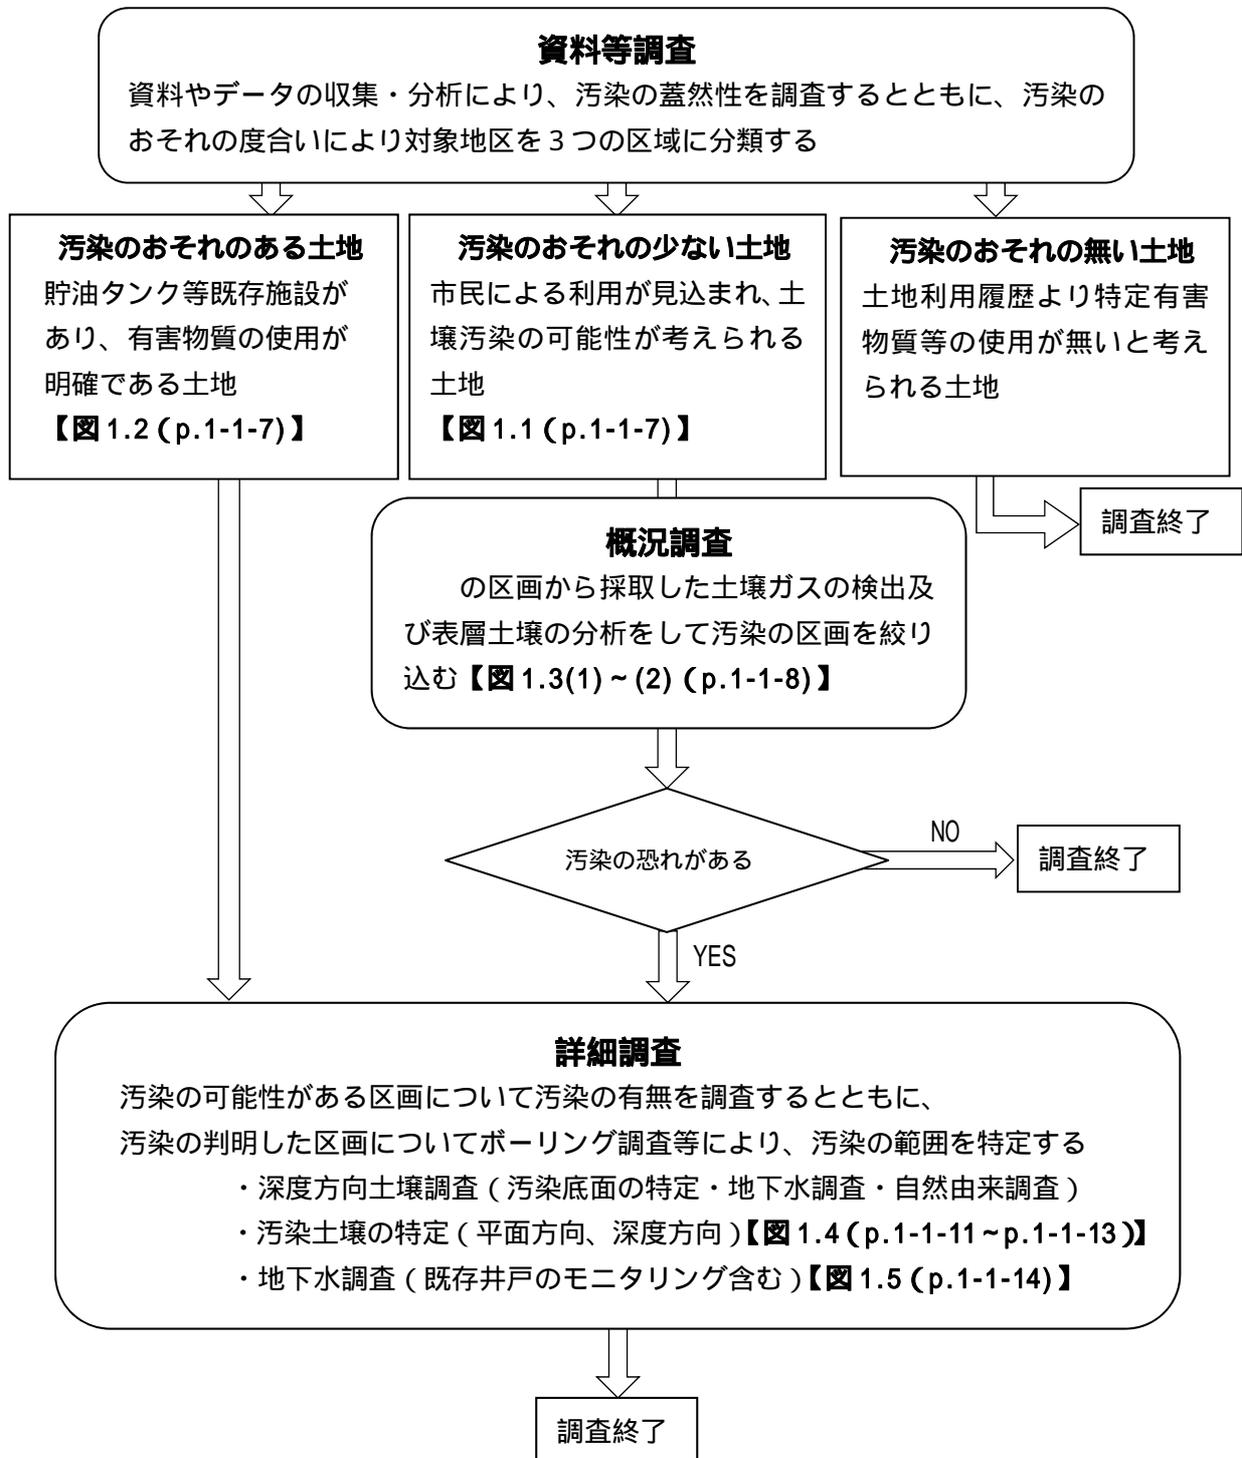
図 1.1 調査フロー図

防衛省南関東防衛局が実施した、計画地における土壤汚染調査の流れを下記のフロー図に示します。調査は土壤汚染対策法施行規則第三条～第十五条に則った手順で行われました。

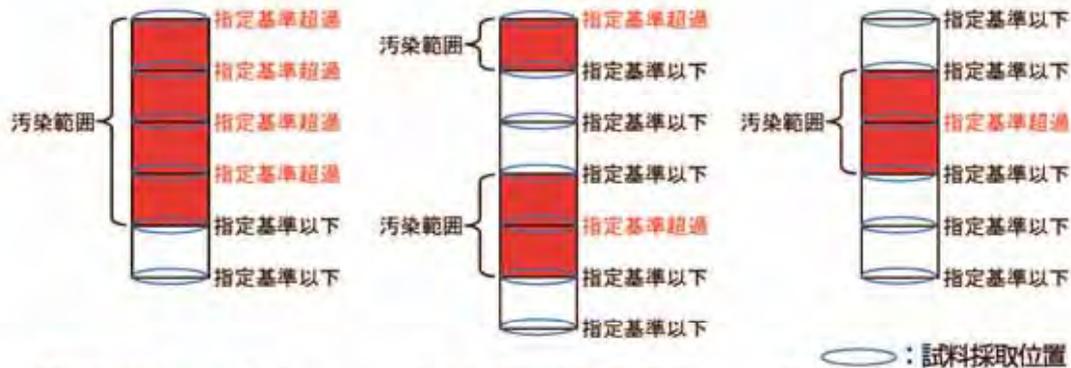
図4-1 汚染底面決定例①

各分析項目における汚染範囲を図4-4～4-10に示す。単位区画毎の汚染深度範囲は深度方向土壤調査で土壤汚染の底面を確認することで決定した。土壤汚染の底面は、「土壤汚染対策法に基づく調査及び措置の技術的手法の解説(環境省、監修)」に示すように、原則として連続した(深度)2m以上の範囲において指定基準を超過しないことが確認された場合とする(例えば、深度2mで基準超過であり、深度3m、4mで基準超過しないときであっても、土壤汚染の深さは深度3mとする)。図4-1～図4-3に汚染底面の決定例を示す。

なお、油分における土壤汚染の底面を確認する基準はTPH試験で500mg/kg以下を2m以上確認した場合とする。

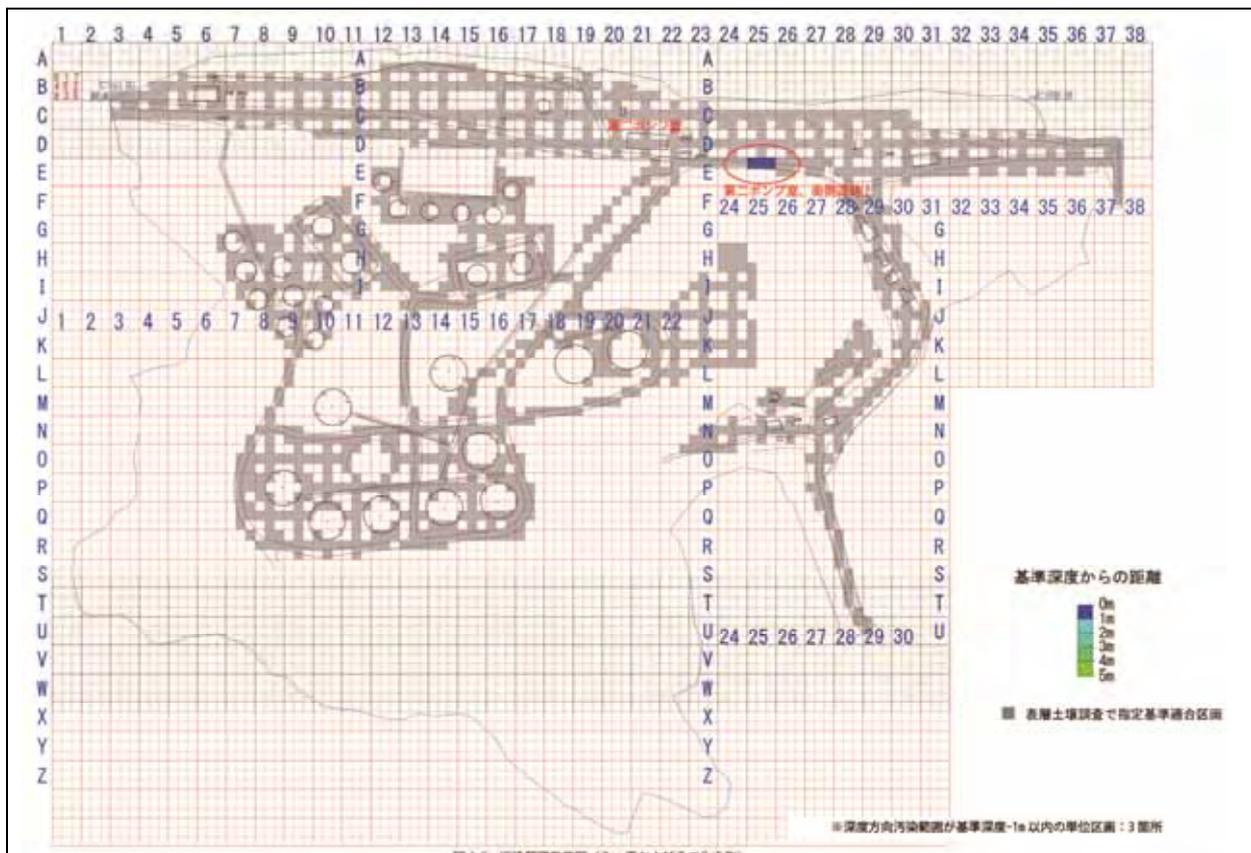
図4-8 汚染範囲平面図（ふっ素およびその化合物）

- ・鉛及びその化合物(含有量)：Aトンネル(1～2m)、Aトンネル入り口付近(1m)、Cトンネル(1～2m)、Cトンネル入り口付近(1m)、Dトンネル(1～2m)、油分離器、地上タンク(1～3m)、地上タンク(1m)、第二ポンプ室(1m)、倉庫(旧第一ポンプ室)(1m)、事務所・倉庫(1m)、南西側道路・油槽付近(1m)
- ・砒素及びその化合物(溶出量)：南東側ゲート(1～10m)、南西側油槽(1～10m)、地上タンク(1m)
- ・ふっ素及びその化合物(溶出量)：第二油ポンプ室南側道路上(1m)
- ・油分：Aトンネル(1～4m)、Aトンネル入り口付近(1m)、Cトンネル(1～2m)、Dトンネル(1m)、Dトンネル入り口付近(3m)、オイル分離器、油槽(1～2m)、油分離器、地上タンク(1～3m)、地上タンク(1～7m)、第二ポンプ室(1～5m)、地下タンク(1m)

なお、各対象物質の単位区画は、図4-4～図4-9のとおり

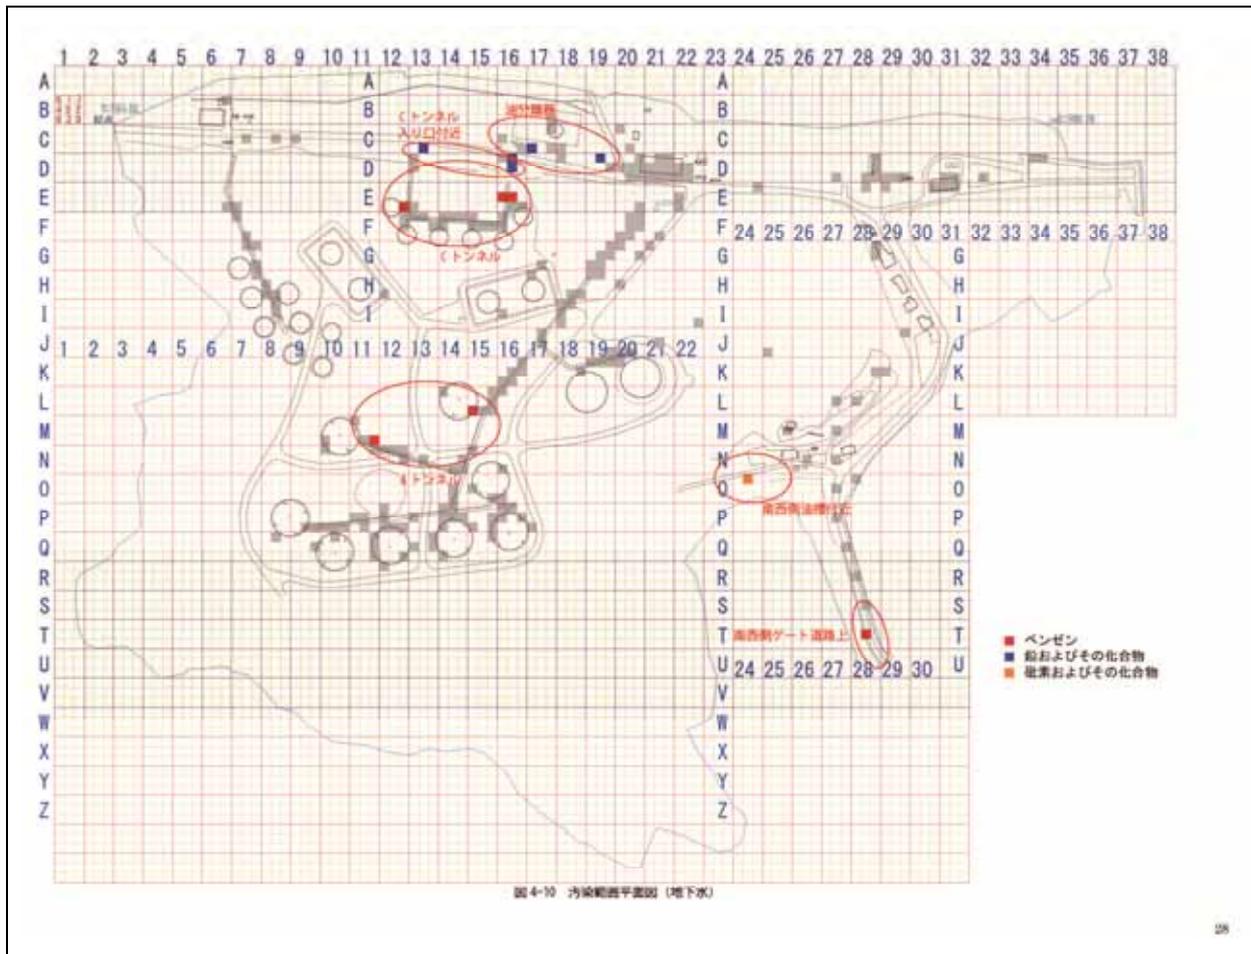
図 1.5 土壌汚染調査結果（地下水）

- ・ベンゼン：6箇所・Aトンネル、Cトンネル、南側ゲート
- ・鉛およびその化合物：5箇所・Cトンネル入り口付近、油分離器。
- ・砒素およびその化合物：1箇所・南西側油槽付近

なお、地下水汚染平面範囲は、図4-10のとおり

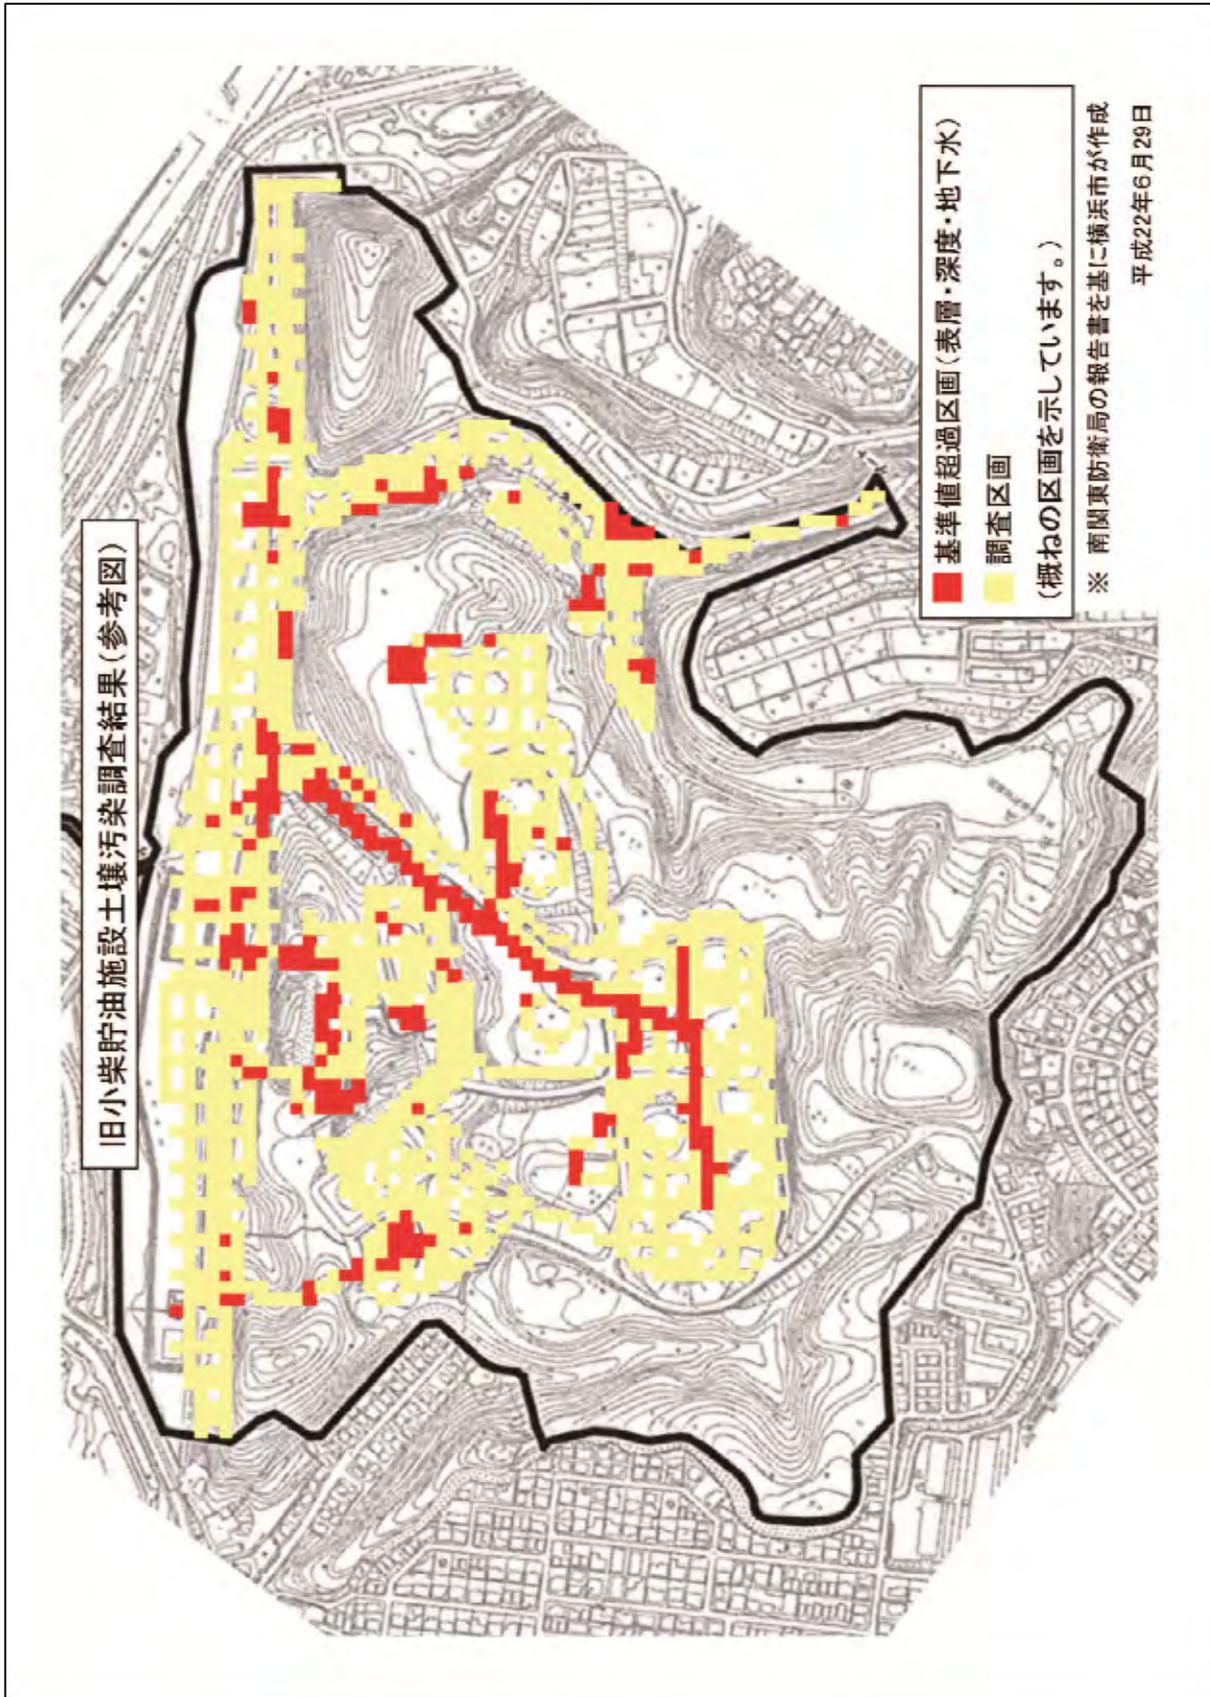
○別添図「旧小柴貯油施設土壌汚染調査結果」（参考図）に概ねの範囲を示しています。

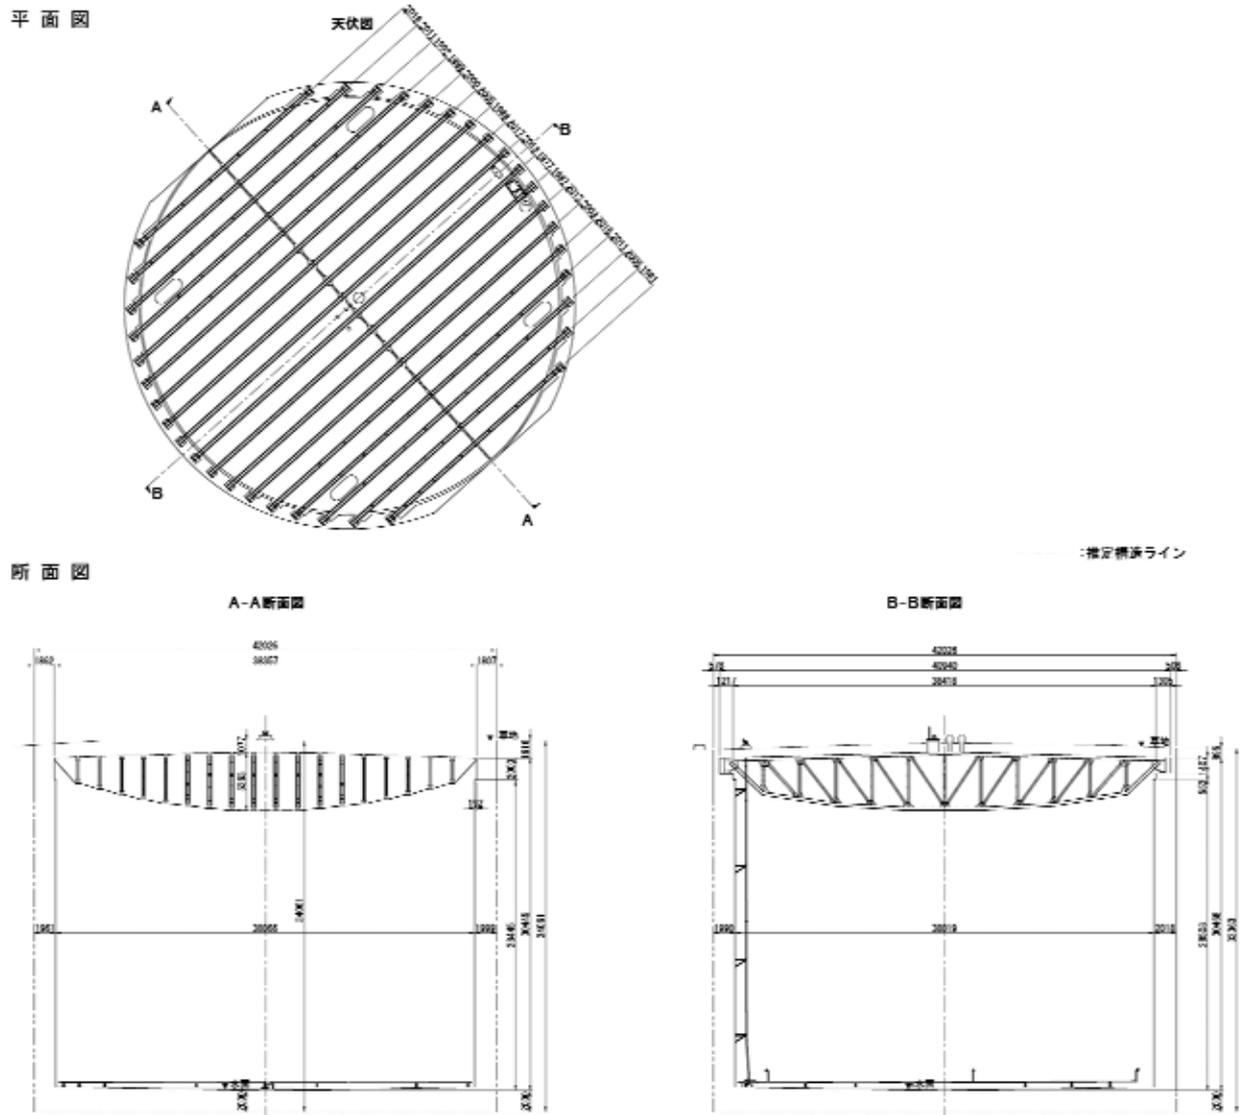
図 1.2 大型地下式貯油タンク全体構造図

現在、敷地内には地上式・地下式合わせて 34 基の貯油タンクが残されています。これらのうち、大型地下タンクの一部は安全性を確認した上で躯体を土留として利用した埋め戻しによって上部利用を行います。タンクの構造等の概要について、調査した記録を示します。

タンク外径	※A-A 42.026m ※B-B 42.025m	タンク内径	A-A 35.065m B-B 38.019m
タンク全高	※34.061m(庫土厚含む)	タンク内側壁高	A-A 28.445m B-B 28.508m
内空体積	34.006m ³ (H23)	貯蔵容量	31,658KL(H18)※7,559KL(H19)
主構造	コンクリート構造	補強構造	内面鋼板巻き構造
頂板厚さ	1.077m(庫土厚含む)	割壁厚さ	※A-A-C 1,961mm ※A-A-R 1,999mm ※B-B-L 1,990mm ※B-B-R 2,018mm
底板厚さ	※2,000mm	鋼板厚さ	庫底・平床 6mm 鋼板1層目平均12.6mm E-7層目12.4mm E-15層目 8.8mm
昇降口	1箇所	開口口	4箇所
給排気孔	タンク外側 6箇所	給排設備	1基
油量計	1箇所	その他	換気口設備 1組

側壁構造	コンクリート造(H19、H23)
補強構造	リベット締め鋼製底(H23)、裏面:エポキシ樹脂メッキ(H23)
昇降設備	タラップ(L型鋼材質組、丸蓋ステップ)、鋼構(径φ5m、L型鋼材質組、平鋼板床)、安全ガード付

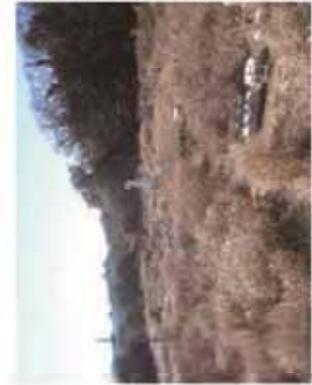
外部状況

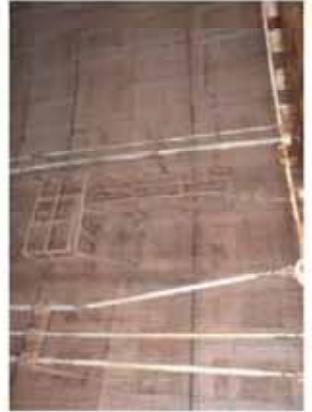
内部状況
