横浜駅きた西口鶴屋地区第一種市街地再開発事業  
事後調査結果報告書（工事中その2）

令和 7 年 6 月

横浜駅きた西口鶴屋地区市街地再開発組合

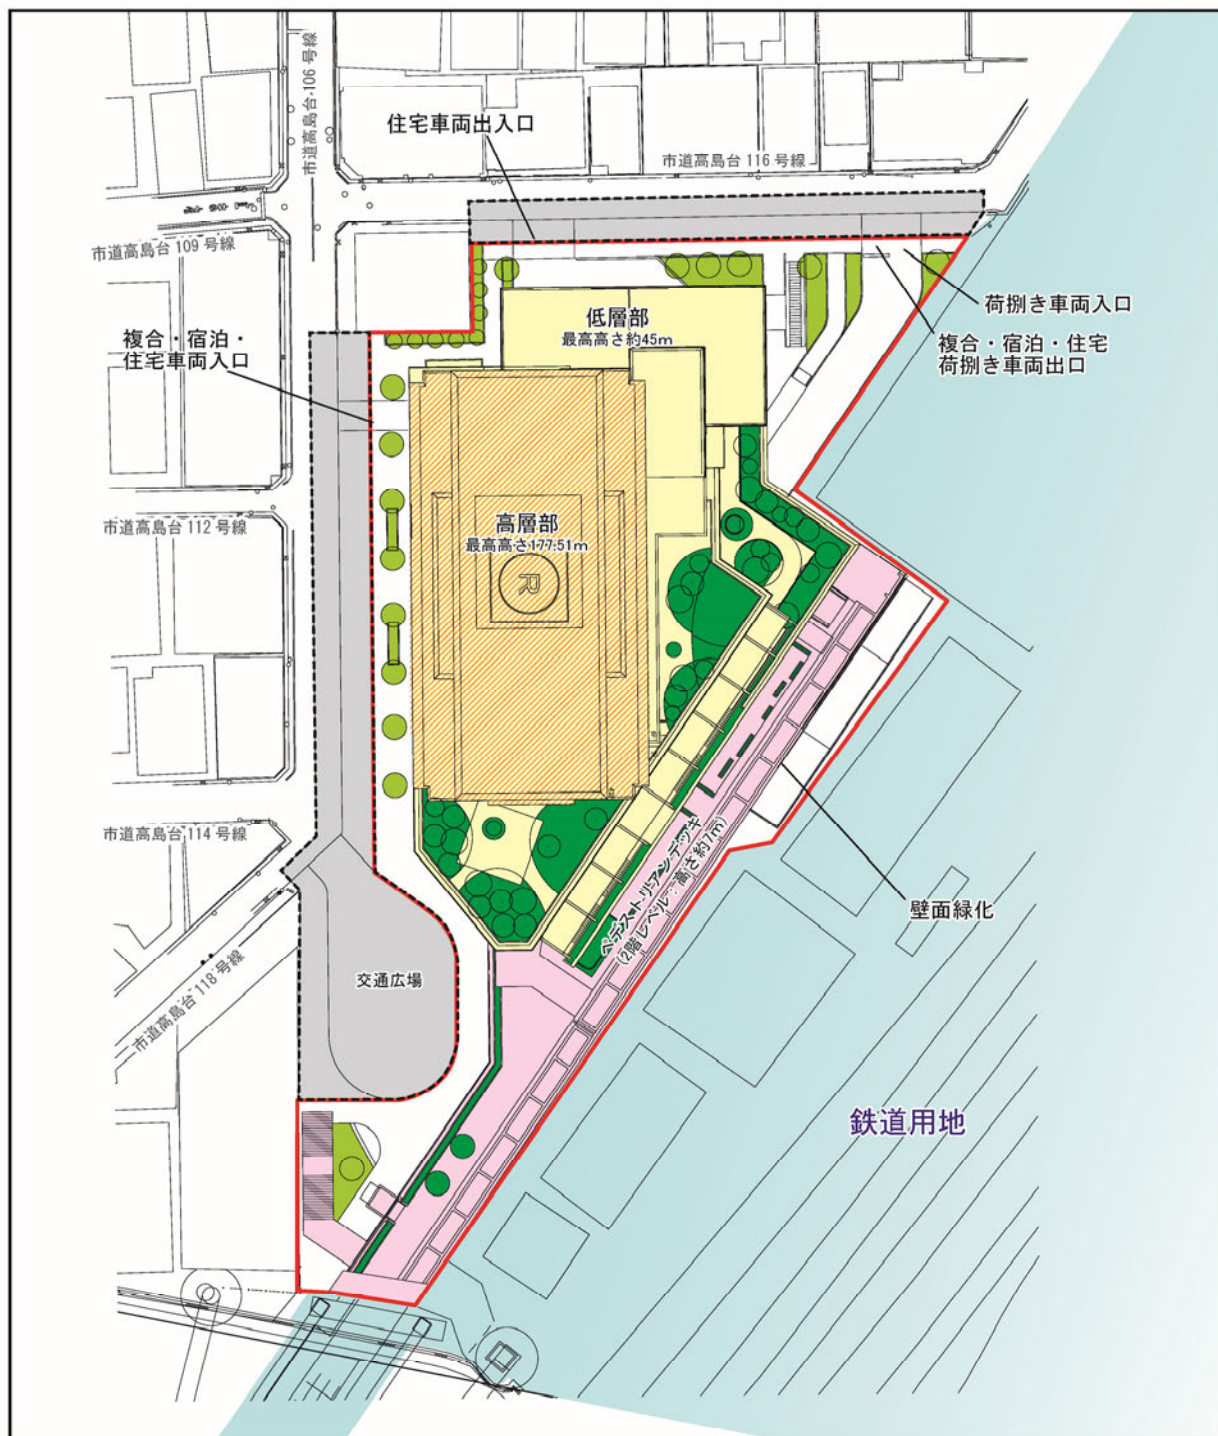
図1.5-2 施設配置図

施設配置計画の平面図は図 1.5-2 に、断面図は図 1.5-3 に示すとおりです。

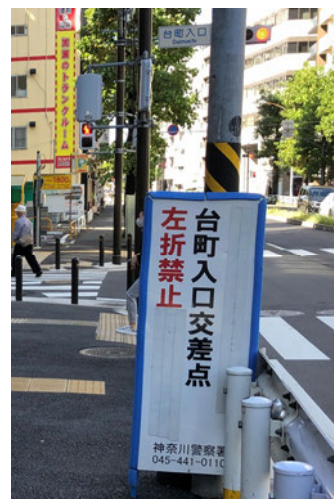
写真 1.6-1 環状 1 号線沿いでの交通規制変更の周知看板

さらに、本事業では、市道高島台 111 号線及び市道高島台 118 号線の一部を令和元年（2019 年）10 月 1 日に交通規制の変更とともに道路を閉鎖しました。交通規制の変更及び道路閉鎖については、写真 1.6-1 に示すとおり環状 1 号線沿いでの掲示板の設置や、近隣住民へのビラ配り等を行い、周知しました。なお、これら市道は横浜市議会（令和 7（2025 年）10 月予定）での承認を得て廃道となる予定です。

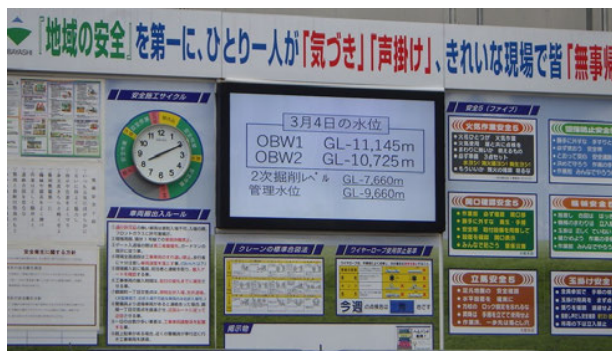
写真 3.2-3 地下水位の計測状況

| 環境影響要因 | 環境の保全のための措置 | 実施状況 |
|---|---|---|
| | <ul style="list-style-type: none"> <li>工事中は、対象事業実施区域の敷地境界付近の地下水位の変位を可能な範囲で計測管理しながら、適切な施工を行います。</li> </ul> | <ul style="list-style-type: none"> <li>「事後調査結果 ア 地下掘削工事に伴う地盤沈下」において掲載しています (p.34～35 参照)。</li> </ul> |

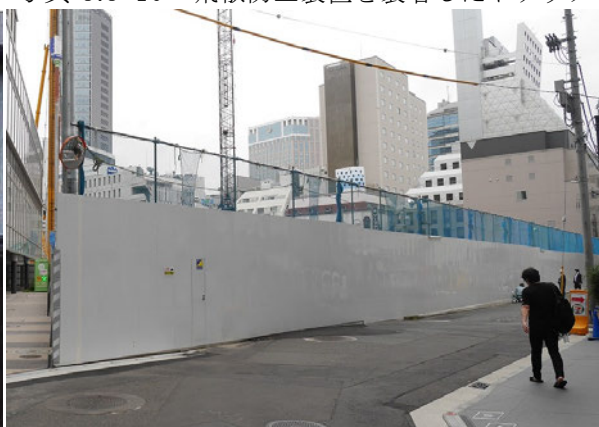
写真 3.3-12 仮囲いの設置状況

| 環境影響評価項目 | 環境影響要因 | 環境の保全のための措置 | 実施状況 |
|---|---|---|---|
| | | ・ 工事用車両の運転者に対する交通安全教育を十分行い、規制速度、走行ルートの厳守を徹底します。 | <ul style="list-style-type: none"> <li>・ 居住区に接する工事敷地境界には、高さ 3.0m の仮囲いを設置しました（写真 3.3-7 参照）。</li> <li>・ ゲート付近には誘導員を配置し、一般通行者や一般通行車両の安全管理をしています（写真 3.3-5～6 参照）。</li> <li>・ 仮囲いに駐車禁止の啓発看板を設置することで、安全で円滑な歩行空間を確保しています。なお、自転車等放置禁止区域の周知看板については、立て看板だったものを壁面看板に変更することで、歩行者の安全を確保しました（写真 3.3-29 参照）。</li> <li>・ 近隣住民の方へ向けて、仮囲いに週単位で工事内容のお知らせを掲示しました（写真 3.3-30 参照）。</li> <li>・ 工事関係者に対し、入場前教育や、日々の朝礼等において、交通安全教育を実施し、規制速度、走行ルートの厳守について指導し、徹底させていきます（写真 3.3-31 参照）。</li> <li>・ 路上駐車禁止の指導をするとともに、周辺地域の路上駐車の見回りを毎日（休工日除く）実施しました。</li> </ul> |
