平成 21 年度　きれいな海づくり事業

(山下公園前海域等における水質浄化実験)
—概要報告書—

横浜市 環境創造局 環境科学研究所・企画課

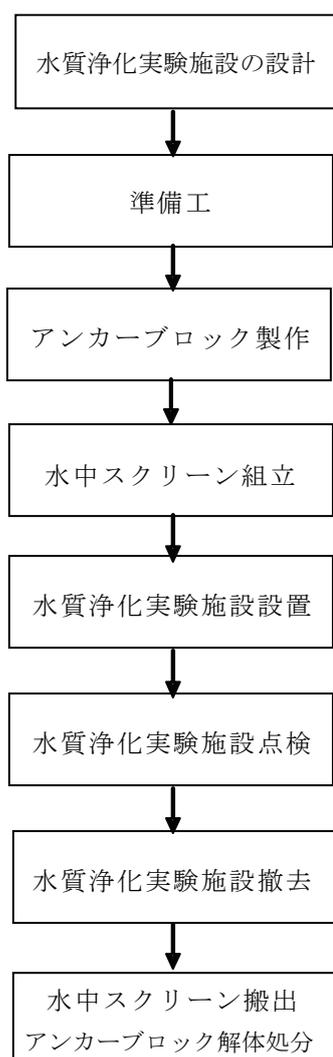
図-1 水質浄化実験施設設置フロー

水質浄化実験施設は図-1に示すフローで進めました。図-2、3に水中スクリーンの設置状況と設置後の様子を示しました。図-4に示すように①～⑤に内側水中スクリーン（汚濁防止膜）、⑥～⑩に外側水中スクリーン（汚濁防止膜）を連続して展張しました。

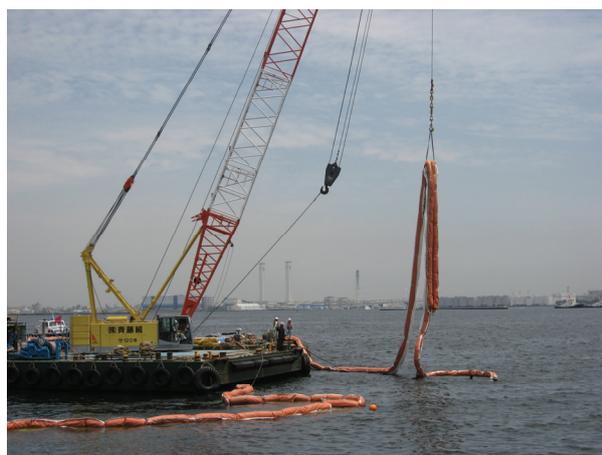
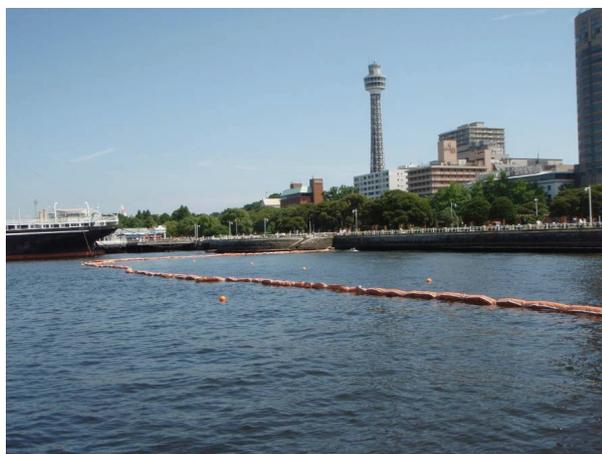
図-3 内側スクリーンの設置状況

また、緊急時及び調査時への対応として、外側水中スクリーン及び内側水中スクリーンに各1か所ずつ開口部を設置しました。開口部は、幅は約20mとし、水中スクリーンを二重に展張しました。

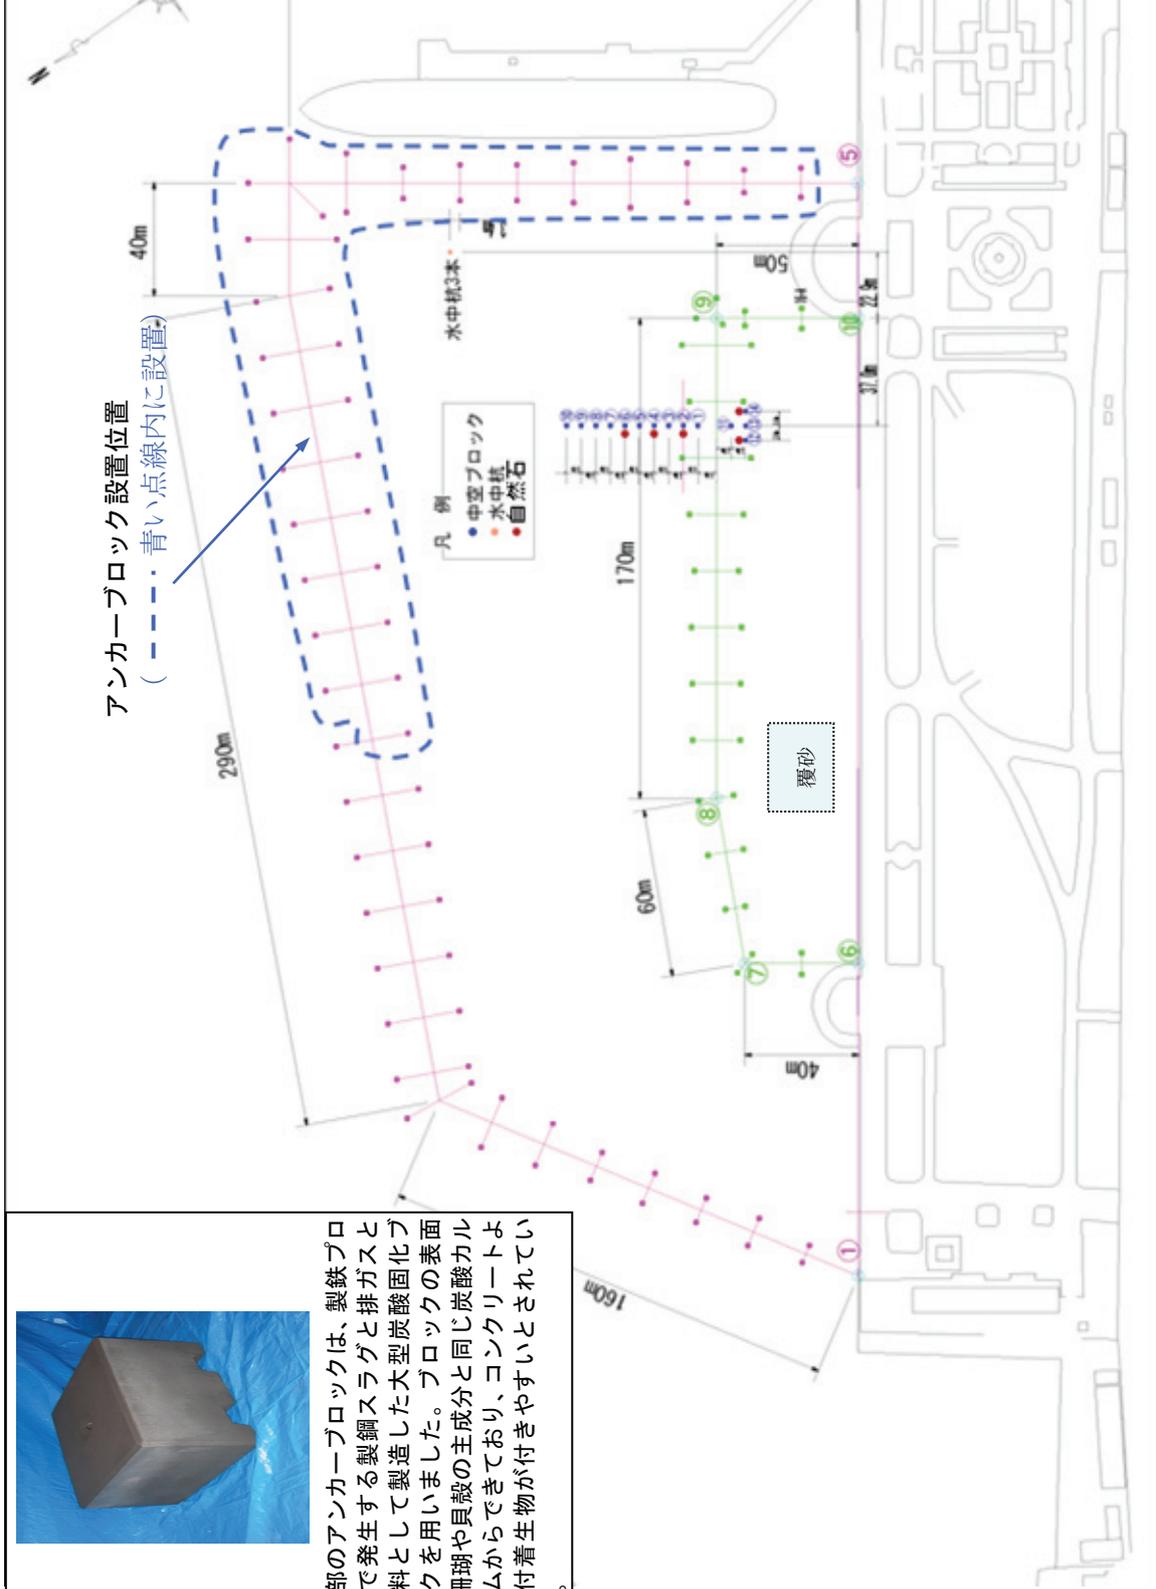
図-4 水質浄化実験施設配置

一部のアンカーブロックは、製鉄プロセスで発生する製鋼スラグと排ガスを原料として製造した大型炭酸固定化ブロックを用いました。ブロックの表面は、珊瑚や貝殻の主成分と同じ炭酸カルシウムからできており、コンクリートよりも付着生物が付きやすいとされています。

生物付着基盤は、外側水中スクリーンの設置と同時に、コンクリート製パイプ(φ150mm、L600mm)、自然石(直径200mm~300mm)、鉄製パイプ(φ50mm、L3m)の設置及び覆砂しました(図-9)。設置位置は図-4に示すとおりです。覆砂は、木更津産山砂を用いて、シェルベットの隠れる程度(覆砂厚10~20cm程度)まで、約10㎡で試験施工を行い、砂の海底への定着状況を確認したのち、残り分を敷設しました。

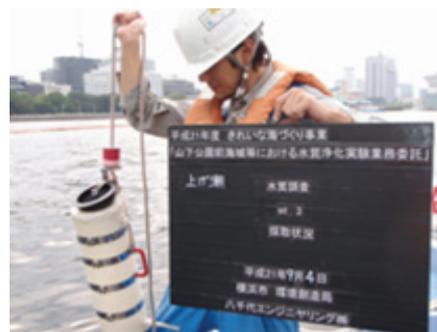
図-5 水質調査実施状況

水質調査は、3地点において、船上よりバンドーン採水器により採取しました(図-5)。

調査層は、St.1では中層(1/2水深)の1層、St.2及びSt.3では上層(海面下0.5m)と下層(海底上1.0m)の2層としました。

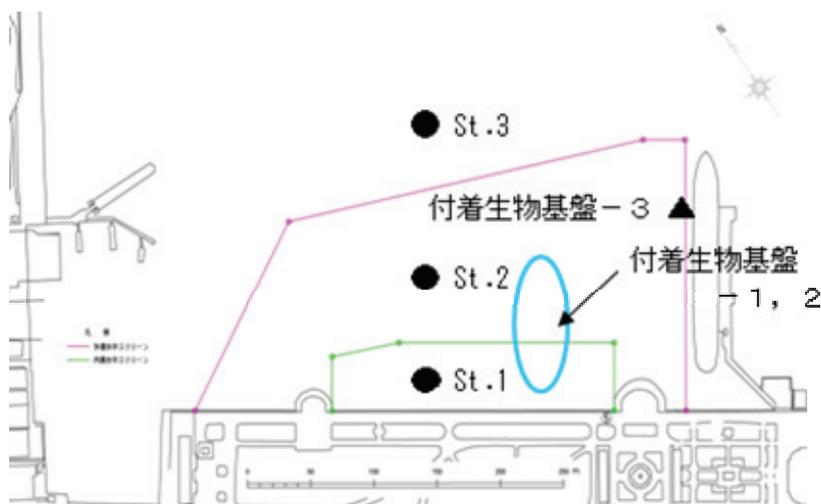
図-6 水質・生物相調査地点位置

生物相調査は、山下公園前海域に設定した3地点(図-6)で、1m角の方形枠を用いて、潜水士により海面付近から海底面までの付着生物の種類別個体数(もしくは被覆率)、海藻草類の種類別被覆率、底質状況を目視観察及び水中写真撮影しました。(図-7)

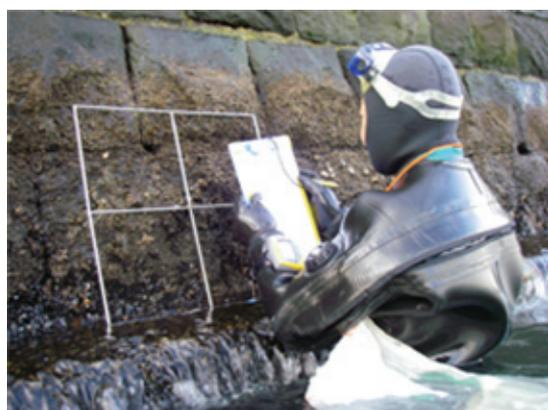
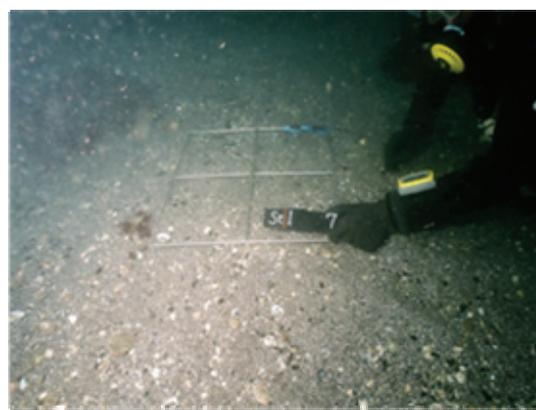
図-7 生物相調査実施状況

また、底生生物及び底質及び貝礁(シェルベット)状況、魚類についても記録しました。各調査地点における代表的な付着生物相 50 cm角の方形枠2枠及び護岸直下の底質生物1枠のなかにも出現する生物をすべて採取し、種の同定を行うとともに、種別個体数及び湿重量を測定しました。

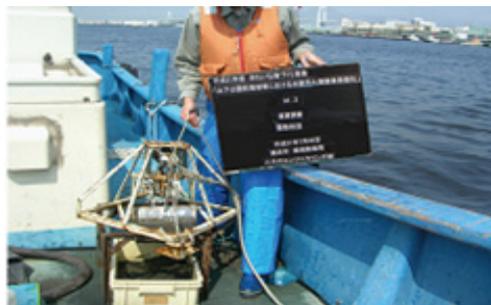
図-8 底質調査実施状況

底質調査は、山下公園前海域に設定した水質調査と同じ3地点において、St.1では潜水土、St.2及びSt.3では船上よりスミス・マッキンタイヤ型採泥器を使用して実施しました(図-8)。

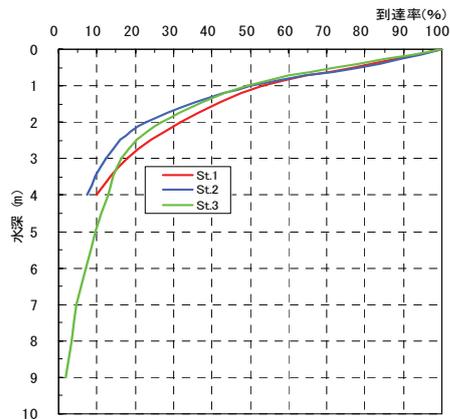
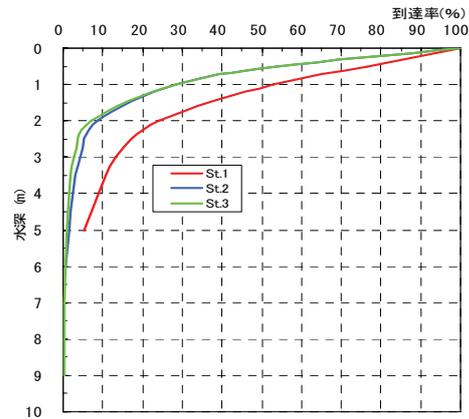
図-10 水中照度

St.1の水中照度は、下げ潮時にSt.2及びSt.3と比較して低い傾向を示したものの、潮時が進むにつれて徐々に改善し、上げ潮時及び満潮時にSt.2及びSt.3と比較して明らかに高く、濁質が少なく、光がより深いところまで到達していることが確認できました。(図-10)

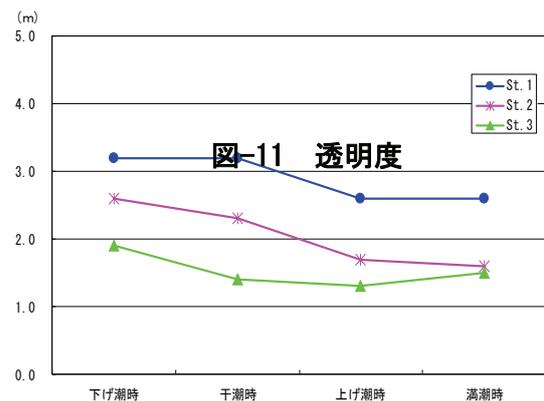
図-11 透明度

透明度は、干潮時から上げ潮時にかけてやや低下し、その傾向は満潮時まで継続しました。

これは、沖側から赤潮等による濁りが上げ潮に伴って流入することにより透明度が低下したと考えられました。また、内側水中スクリーン内のSt.1から外側水中スクリーン外のSt.3にかけて濃度勾配がみられ、1日を通して水中スクリーンの内側ほど高い傾向を示しました。これは、平成20年度調査結果と同じ傾向であり、水中スクリーンによる濁質の遮断効果並びに下層の濁質の少ない海水の選択的流入による効果であると判断されました。(図-11)

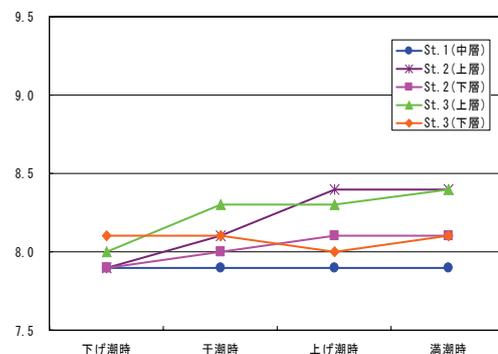
図-12 pH

pHは、St. 2(上層)及びSt. 3(上層)ではやや増加しました。これは、赤潮発生状況並びにクロロフィルaの分析結果から植物プランクトンの増殖による赤潮によるものと考えられます。赤潮が発生しなかったSt. 1(中層)ではほとんど変化がありませんでした。(図-12)

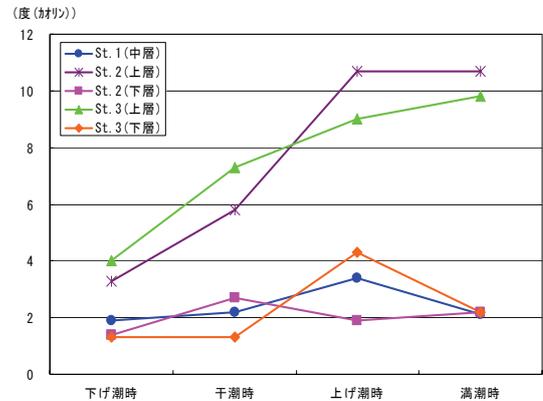
図-16 濁度

濁度は、St. 2(上層)及びSt. 3(上層)では1日を通じて増加傾向を示し、高い値を示しました。また、その他の調査地点及び調査層は1日を通じて明らかな変動はみられませんでしたが、これは、pHと同様に、植物プランクトンの増殖に伴って増加したと考えられ、赤潮が発生しなかったSt. 1(中層)ではほとんど変化がありませんでした。(図-16)

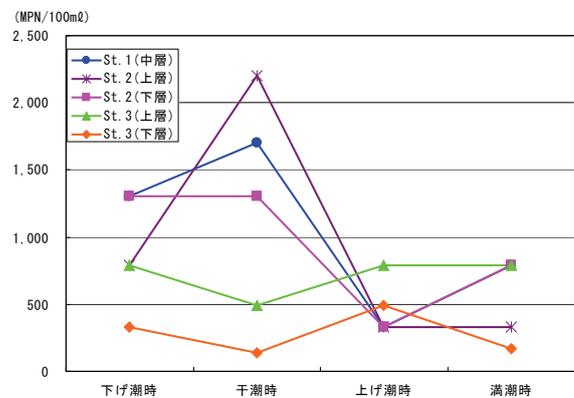
図-17 大腸菌群数

大腸菌群数は、水質浄化実験施設外であるSt. 3では上層と下層で値の差はあるものの、1日を通じて大きな変動はありませんでした。また、St. 1及びSt. 2では下げ潮時から干潮時に増加し、上げ潮時に急激に減少しました。これは、下げ潮時から干潮時にかけて波等により底泥の攪拌に伴って大腸菌が拡散することにより増加し、上げ潮時以降に水質浄化実験施設外の大腸菌群数の少ない下層水が選択的に流入したと推測されました。(図-17)

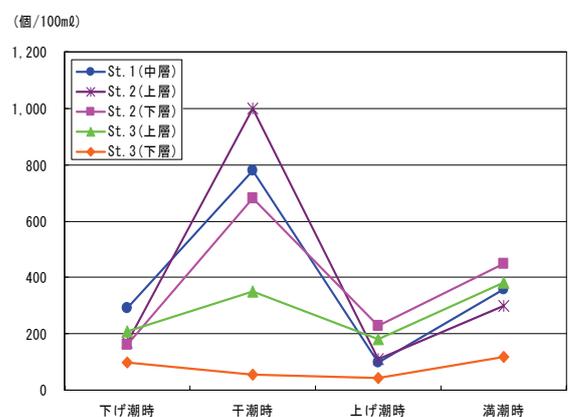
図-18 糞便性大腸菌群

糞便性大腸菌は、大腸菌群数と同様に水質浄化実験施設外であるSt. 3では上層と下層で値の差はあるものの、1日を通じて大きな変動はありませんでした。また、St. 1及びSt. 2では下げ潮時から干潮時に増加し、上げ潮時に急激に減少しました。これは、大腸菌群数と同様な要因によるものと推測され

ました。(図-18)

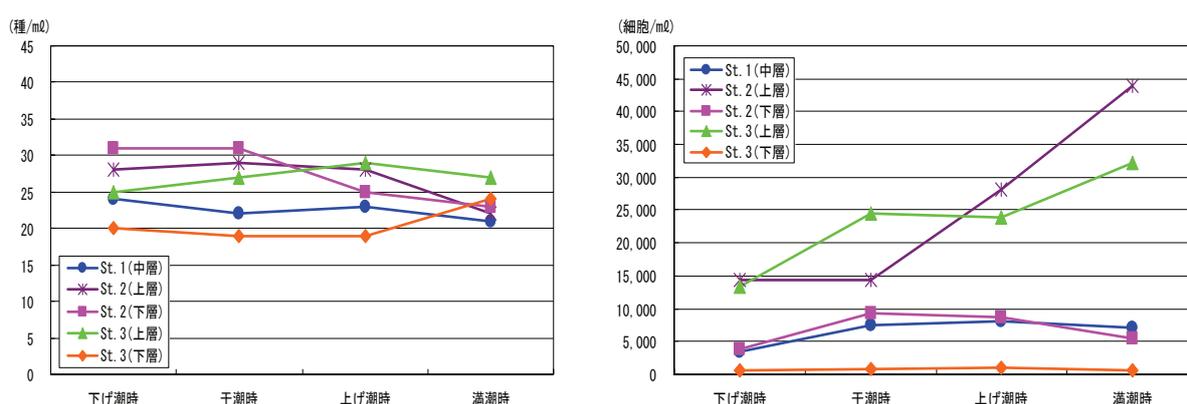
図-19 植物プランクトン変化状況

夏季連続調査は、9月4日に実施し、種類数では概ね横ばい傾向を示しました。細胞数は、St. 2(上層)及び St. 3(上層)では1日を通じて急激な増加傾向を示し、高い値を示しました。また、その他の調査地点及び調査層は1日を通じて明確な変動はみられませんでした。これは、目視観察における赤潮発生状況や水質分析におけるpH、DO、クロロフィルa、濁度等の変化傾向と同様で、植物プランクトンによる赤潮であることを裏付けています。優占種は、珪藻綱の *Skeletonema costatum* であり、東京湾のように内湾性で富栄養化の進んだ海域に多くみられる種で赤潮構成種でした。(図-19)。

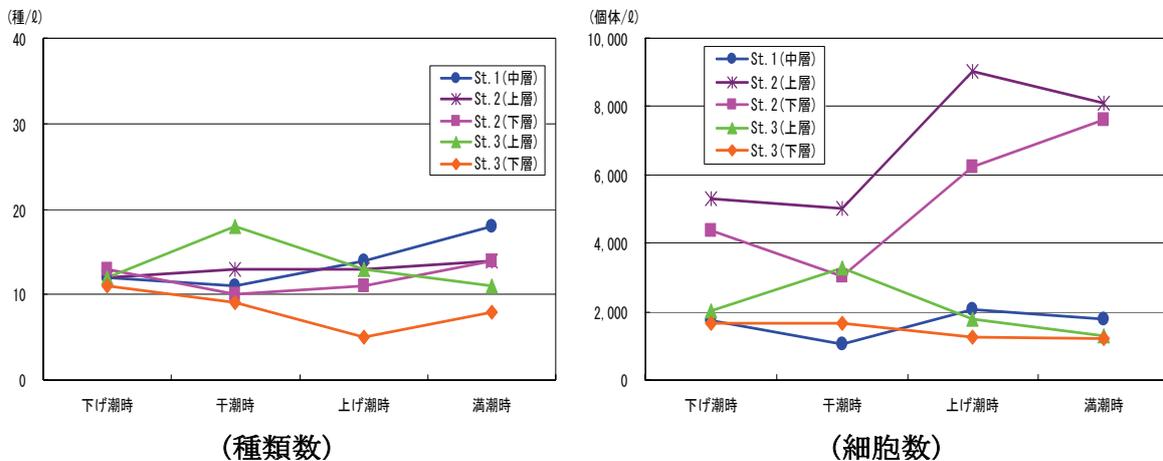
図-20 動物プランクトン変化状況

夏季連続調査は、9月4日に実施し、種類数では大きな変動はみられませんでした。また、個体数では St. 1 及び St. 3 では大きな変動はみられませんでした。また、St. 2 では上下層とも干潮時以降で急激に増加しました。

優占種は、ほとんどの調査層及び調査回で原生動物の *Oligotrichina*, *Tintinnidium mucicola*, *Helicostomella longa* 及び節足動物の *Nauplius of Copepoda* であり、東京湾で一般的に見られる種でした(図-20)。

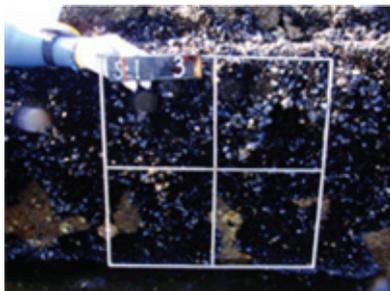
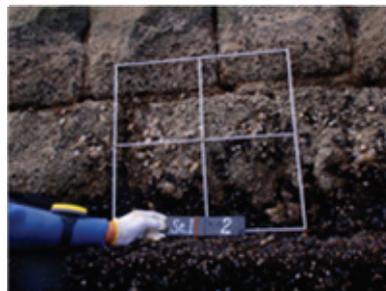
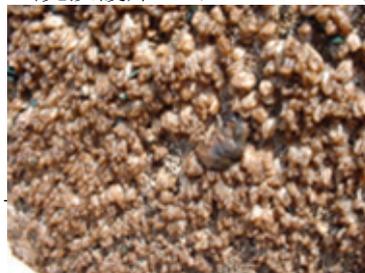
図-21 目視観察結果(付着生物)

既設護岸には、軟体動物のムラサキイガイ、節足動物のイワフジツボ等が多数附着しているとともに、夏季から秋季にかけて成長することにより、大きな水質浄化能力を有していると考えられました。

内側水中スクリーン及び外側水中スクリーンの内外で附着生物に大きな差はみられず、昨年度の調査結果と傾向が異なっていました。水中スクリーン及び係留用アンカーは、ミドリイガイ、シロボヤ及びカタユウレイボヤ等が多数附着し、新たな生物附着基盤として有効であり、海水を濾過することにより水質浄化能力が十分機能していたと推測されました。(図-21)

(内側水中スクリーン：シロボヤ・ミドリイガイ) (係留用アンカー：カタユウレイボヤ)

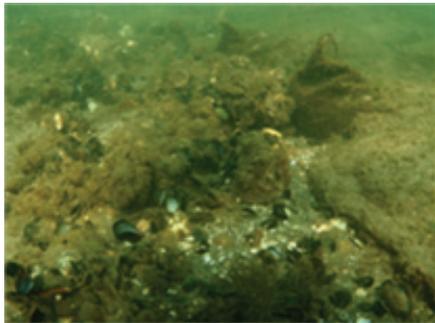
図-22 目視観察結果(底生生物)

水深の浅い内側水中スクリーン内及びその周辺は、貝殻の堆積したシェルベットや瓦礫、貝殻由来の砂が多くみられる水域であり、ムラサキイガイ(海底堆積)、アカニシ、シマメノウフネガイ、マナマコ、サンショウウニ、イソギンチャク目等の多様な底生生物が確認され、St.2付近のように底質がシルトの海底と比較して豊かな生態系が形成されていることが確認されました。(図-22)

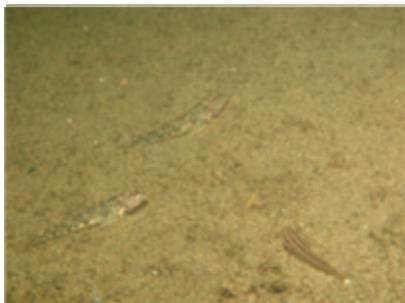
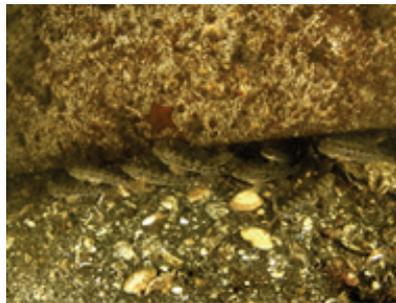
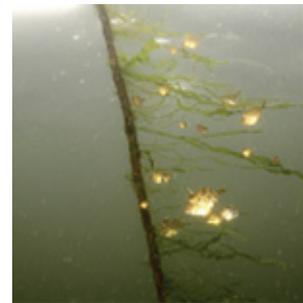
図-23 目視観察結果(魚類)

今回の調査では、水質浄化実験施設周辺の海底でハゼ科の魚類が確認でき、特に覆砂した部分や係留用アンカーと海底の隙間に多く見られました。(図-23)

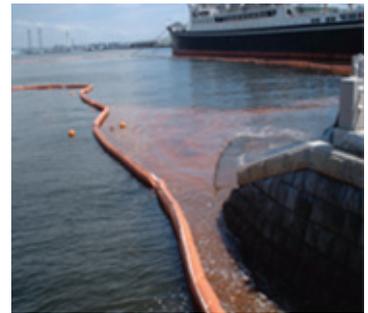
図-24 赤潮発生状況

8月27日の点検時に水質浄化実験施設の周辺で、夜光虫と推測される赤潮が確認されました。水質浄化実験施設の内側水中スクリーンと外側水中スクリーンの間で明らかに発生しており、内側水中スクリーン内でも確認されました。これは、近傍に開口部を設けているため、開口部から流入したと考えられます。

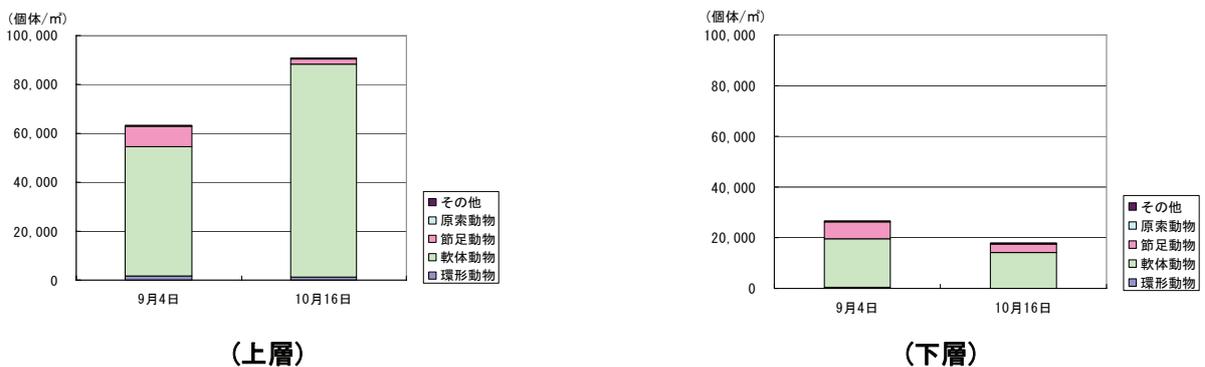
図-25 付着生物変動状況 (St.1 : 個体数)

St.1は、山下公園の既存護岸で、付着生物は、毎年、幼生の付着、成長、脱落のサイクルを繰り返しています。種類数は、各調査層及び調査回とも大きな差はみられませんでした。

個体数は、9月4日及び10月16日とも下層よりも上層で多い傾向を示し、いずれの調査層も軟体動物のムラサキガイが優占していました。

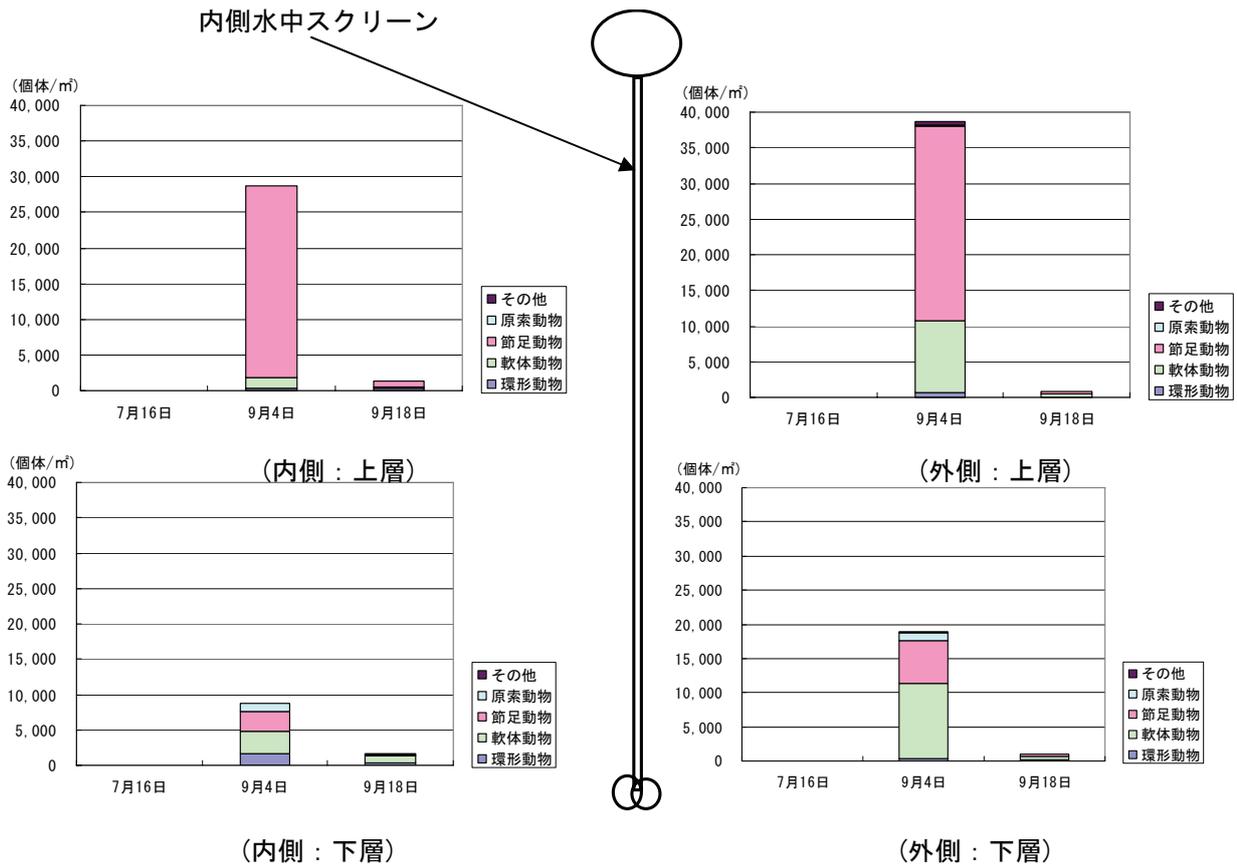
図-26 付着生物変動状況(内側水中スクリーン：個体数)

内側水中スクリーンは、7月16日に設置が完了し、付着生物が全く付いていない新たな生物付着基盤でした。

種類数は、各調査層及び調査回とも大きな差はみられなかったが、水中スクリーン内側の下層でやや多い傾向がみられました。

個体数は、いずれの調査層とも9月4日が非常に多いとともに、下層よりも上層で多い傾向を示しました。上層では、アメリカフジツボ、タテジマフジツボ及びワレカラ科等の節足動物が、下層ではウスカラシオツガイ、ホトトギスガイ及びコウロエンカワヒバリガイ等の軟体動物が優占していました。

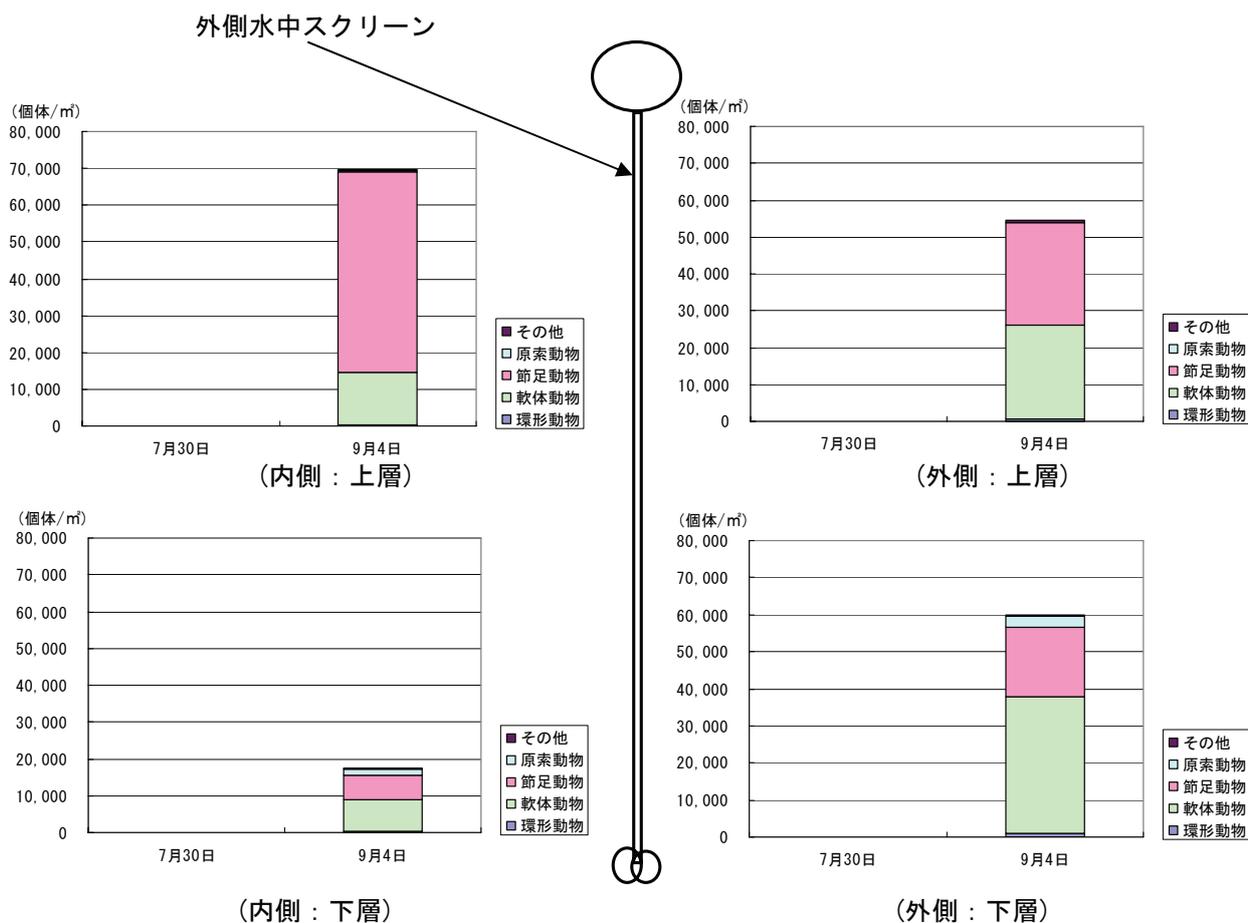
図-27 附着生物変動状況(外側水中スクリーン：個体数)

外側水中スクリーンは、7月30日に設置が完了し、付着生物が全く付いていない新たな生物付着基盤でした。

種類数は、各調査回及び調査層とも大きな差はみられませんでした。

個体数は、下層よりも上層で多い傾向を示し、上層では、タテジマフジツボ及びアメリカフジツボ等の節足動物並びにホトトギスガイ等の軟体動物が、下層ではアメリカフジツボ等の節足動物並びにウスカラシオツガイ及びホトトギスガイ等の軟体動物が優占していました。

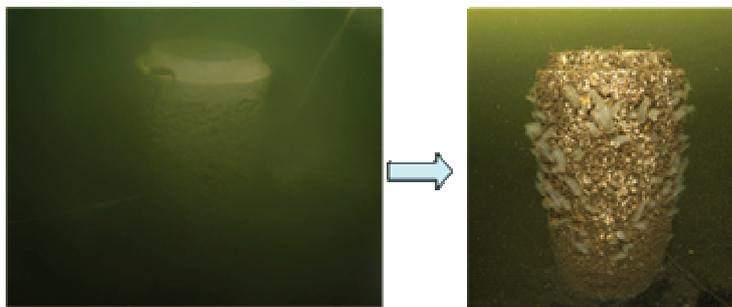
図-28 コンクリート製付着基盤

多く見られた種は、節足動物のヨコエビ類棲管、原索動物のカタユウレイボヤ、腔腸動物のヒドロ虫綱でした。出現した種は夏季から冬季にかけて徐々に増加しましたが、種類数としては3~6種であり、夏季にはカタユウレイボヤ、ヒドロ虫綱のように貧酸素状態でも生息できる種に限られていました。コンクリート製パイプの周囲は暗く、日光はほとんど到達しない状況でした。

夏季から秋季にかけて、種類数、個体数及び湿重量とも増加し、生物付着基盤として有効に機能していたと考えられました。しかし、優占種は貧酸素状態でも生息できるカタユウレイボヤやシロボヤであり、周囲の環境を端的に表しているものと考えられました。

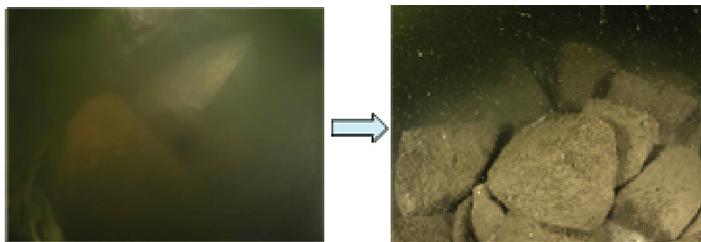
図-29 自然石付着基盤

多く見られた種は、コンクリート製パイプと同様に節足動物のヨコエビ類棲管、腔腸動物のヒドロ虫綱でした。出現した種は夏季から冬季にかけて徐々に増加したが、種類数としては2～5種であり、コンクリート製パイプよりやや少ない傾向がみられ、夏季にはヒドロ虫綱のように貧酸素状態でも生息できる種に限られていました。自然石の周囲は暗く、日光はほとんど到達しない状況でした。

夏季から秋季にかけて、個体数及び湿重量は増加しましたが、種類数は減少しました。生物付着基盤として有効に機能していましたが、コンクリート製パイプと比較して

種類数、個体数及び湿重とも少なく、機能としてやや低い可能性が考えられました。しかし、優占種は貧酸素状態でも生息できるシロボヤであり、通年で有酸素状態の海域では、生物相が変化して付着状況が大きく変わる可能性があることから、今回の調査結果だけで断定することは適切ではないと考えられました。

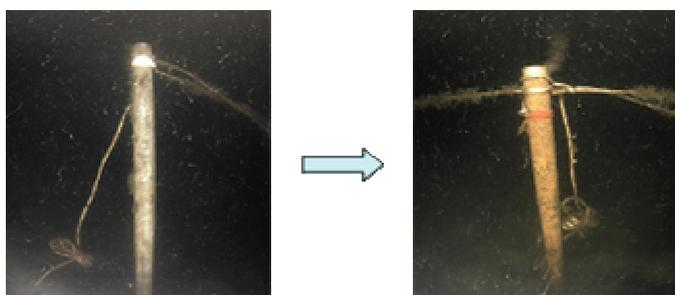
図-30 鉄製パイプ付着基盤

多く見られた種は、調査期間を通じて腔腸動物のヒドロ虫綱でした。出現した種は夏季から冬季にかけて徐々に増加したが、種類数としては3～5種で、コンクリート製パイプと同程度であり、ヒドロ虫綱のように貧酸素状態でも生息できる種に限られていました。また、調査期間を通じて節足動物のバラヌス属が確認され、他の生物付着基盤では確認されなかったところから、素材による特性であることが考えられました。

夏季から秋季にかけて、種類数、個体数及び湿重量とも減少しましたが、自然石よりも多く、生物付着基盤として有効に機能していたと考えられました。これは、生物付着基盤の中で最も水深が深い位置に設置したことから、貧酸素状態が最も強いため死滅して減少したと推測されました。また、アメリカフジツボが優占したことが特徴的であり、素材による特性

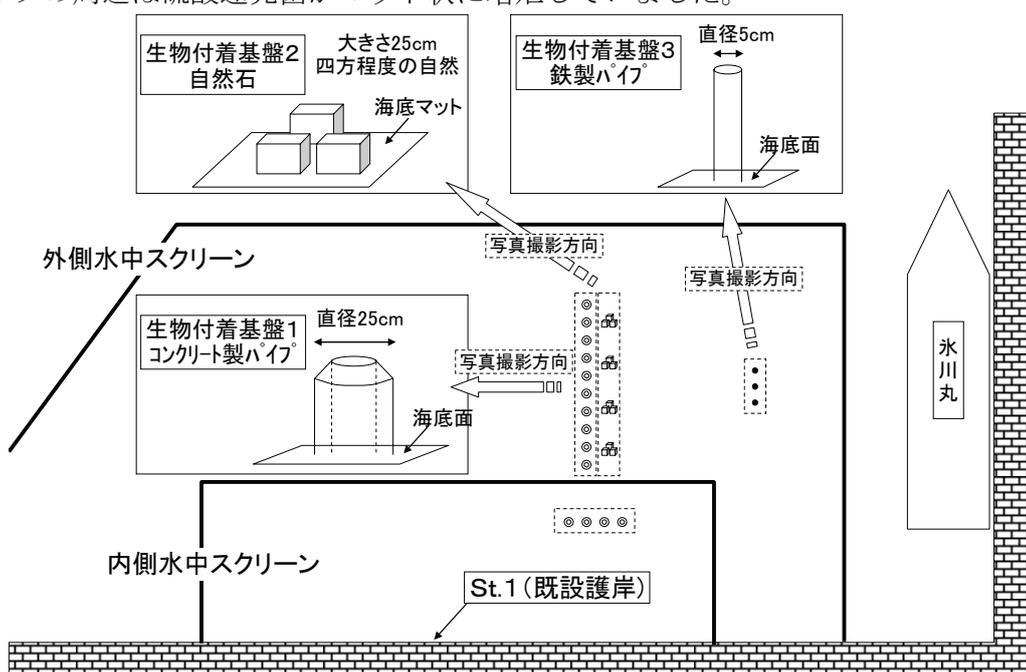
図-32 生物付着基盤遷移状況

生物付着基盤は、全て平成21年7月27日に設置しており、付着生物が全くいない状態からの遷移状況(平成21年9月4日)を目視観察により確認しました。

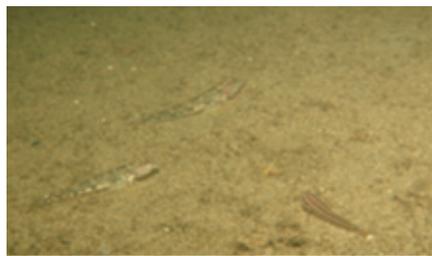
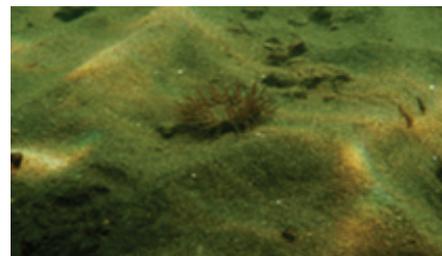
図-33 海生生物進入状況

覆砂材投入後、1 週間程度で多数のハゼ科の魚類が確認されるなど、新たな生息環境に適応した海生生物が定着していることが確認されました。また、本施工実施後、約 4 か月経過しても覆砂材は投入域付近に止まっており、潜水士により目視で確認すると、覆砂材に含まれるシルト等の細粒分は波等の外力により飛散して、比較的粒径の大きい砂分のみとなっていました。周辺の貝礁に堆積している貝殻起源の砂状の貝殻は、飛散しないで貝礁を構成していることから、ある程度粒径及び比重が大きい覆砂材は、長期間投入地点周辺に止まると考えられました。

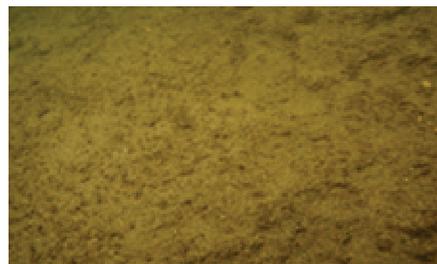
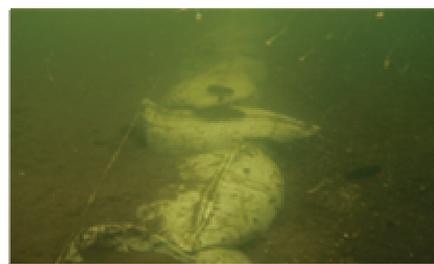
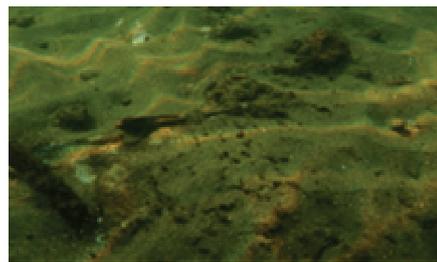
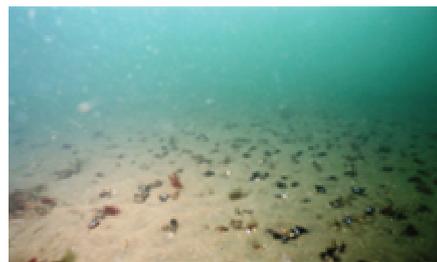
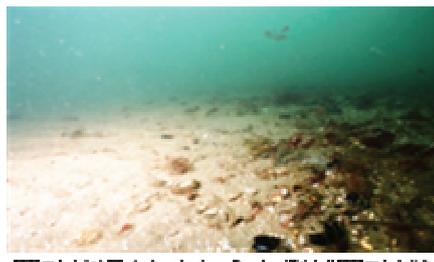
図-34 覆砂域遷移状況

覆砂は、平成 21 年 7 月 15 日に試験施工を、平成 21 年 8 月 20 日に本施工を行いました。

覆砂材は、投入域に止まっており、ある程度粒径及び比重が大きい覆砂材は、長期間投入域周辺に止まると考えられました。また、覆砂材投入後、周辺海域から比較的短期間で海生生物が進入することが確認されました。

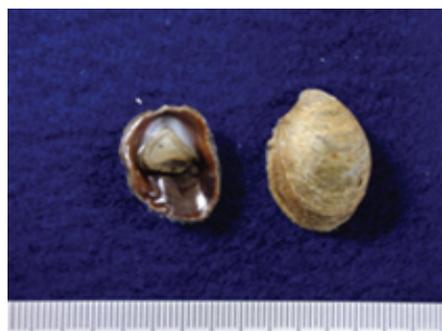
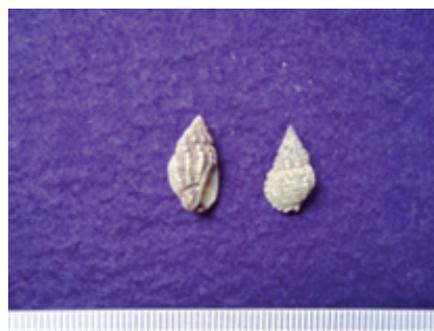
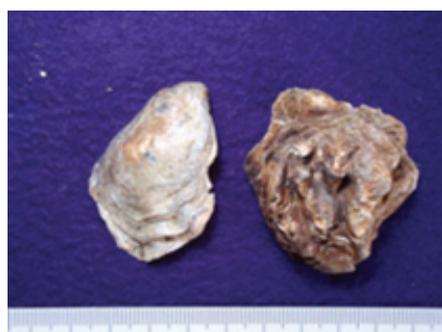
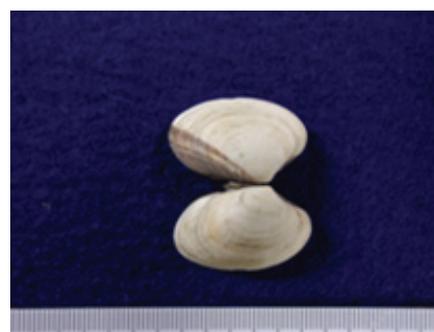
図-35 貝礁(シェルベット)を構成する主な貝

貝礁を構成する貝の調査は、7月22日に潜水士により試料を採取し、分析を行ないました。貝礁は、同定できるような原形を留めた貝殻を含め、波等の外力により種の同定が不可能なほど細かく砕かれて砂状になった貝殻が多量に堆積していました。

多く出現した種は、腹足綱のシマメノウフネガイ及びアラムシロガイ、二枚貝綱のマガキ及びアサリでした。また、護岸や瓦礫等の付着基盤から脱落したと考えられるマガキ、シマメノウフネガイ、ムラサキイガイ等とともに、アサリ、サルボウガイ、アズマニシキガイのように貝礁そのものを生息の場としていると考えられる種が多くみられました。幼生の定着、成長、成熟、産卵による次世代の形成という一連のライフサイクルが確立している重要な場となっていると考えられます。
