第2章 安全・安心のかわづくり

総合的な治水対策

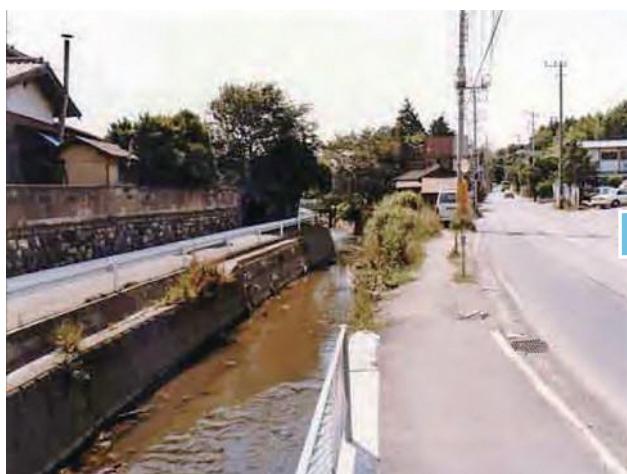
▲整備前

河道拡幅の例(阿久和川)

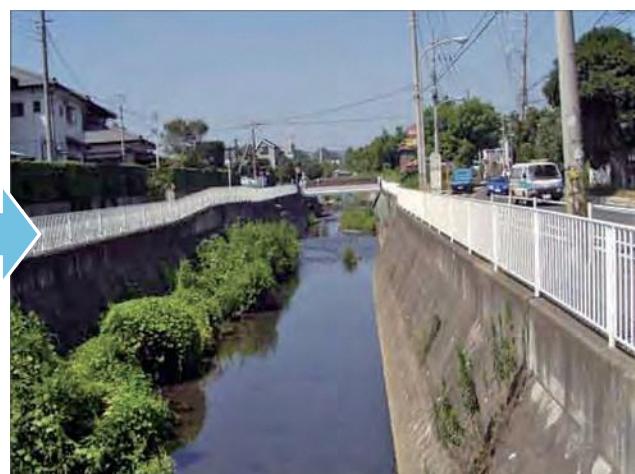
▲整備後

大雨などによる増水時に洪水を安全に流せるよう、狭く蛇行した川を広く直線的な川とする整備を進めています。このことにより、水位の上昇を抑制し、洪水による災害の発生頻度を減少させます。

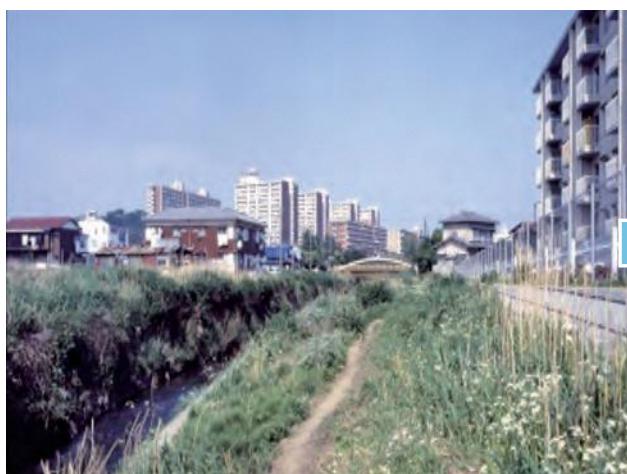
▲整備前

河道拡幅の例(いたち川)

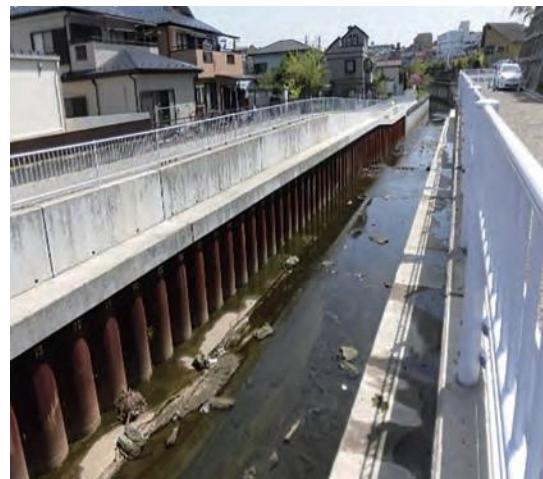
一方で、家屋の近接により十分な用地を確保できない現場では、鋼管杭やコンクリート擁壁などを用いた直壁護岸としている河川もあります。

▲直壁護岸（今井川）

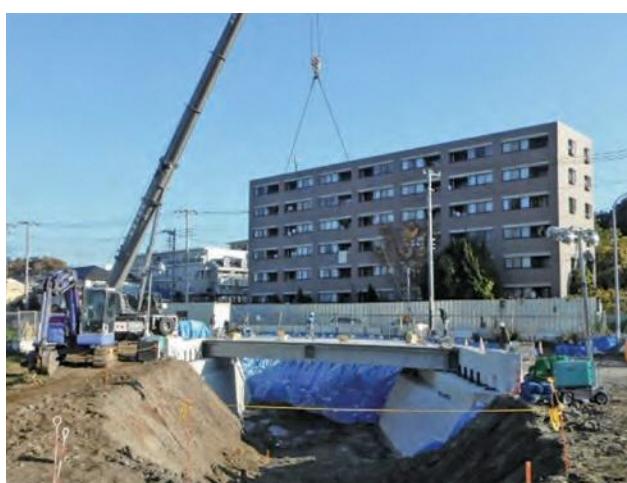
橋梁工事は橋台に橋げたを架設するものが一般的ですが、道路の形状を考慮して門型カルバート形式となっている橋梁もあります。

▲橋げたの架設状況（奈良川）

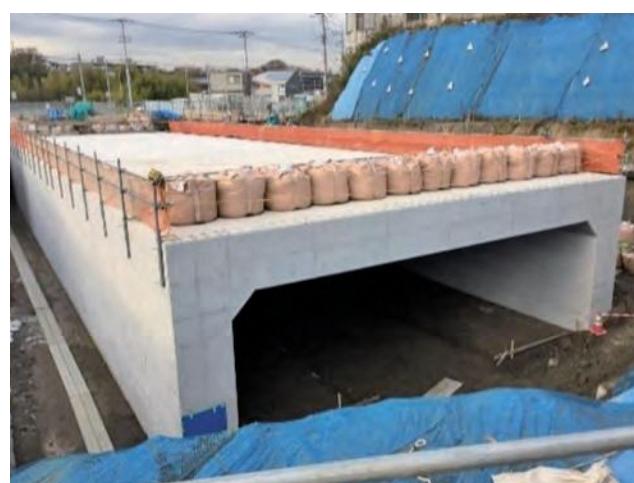
▲門型カルバート（いたち川）

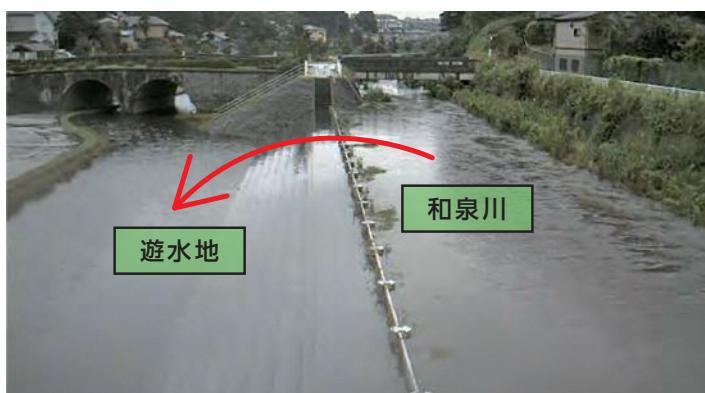
宮沢遊水地は、貯留容量48,650m³のオープン式の河川遊水地で、増水により越流堤から流入した水を貯留し、排水樋管から放流しています。また、治水上の機能に加えて、晴天時には野外レクリエーションや環境学習の場として、さらには多目的広場などとして、市民が有効に利用できる施設となっています。

▲越流の様子

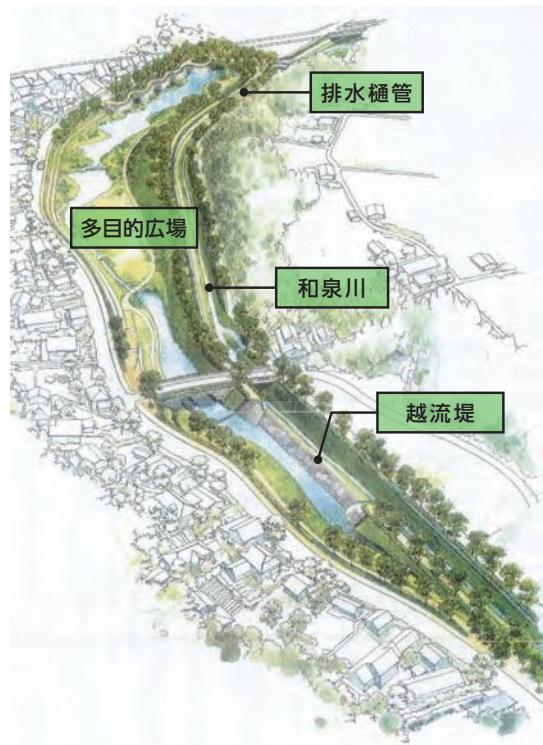
▲宮沢遊水地のイメージ図

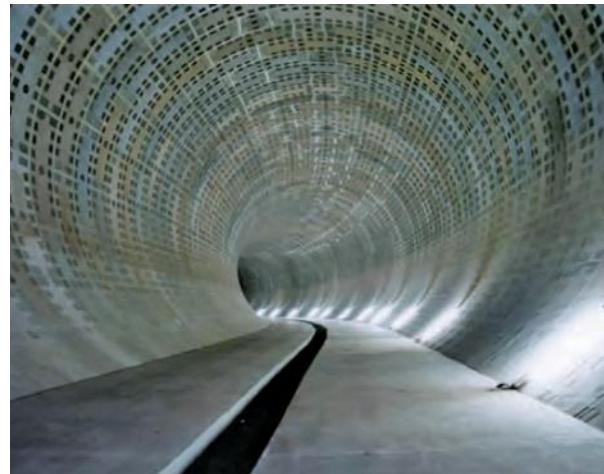
今井川地下調節池は、国道1号の地下に設置された、直径10.8m、延長2.0km、貯留容量178,000m³のトンネル形式の地下調節池です。河道拡幅による浸水対策は完成までに相当の月日を要することから、早期に治水効果を発揮する施設として、平成4年度から15年度にかけて整備されました。

▲今井川地下調節池の内部

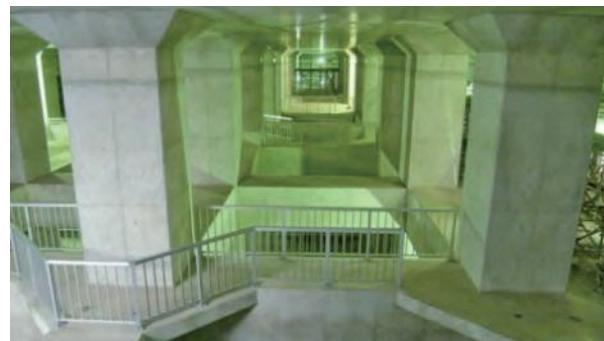
舞岡川遊水地は、幅104.5m×長さ52.5m×深さ15.6m、貯留容量55,000m³の箱型形式の地下式遊水地です。

▲舞岡川遊水地の内部

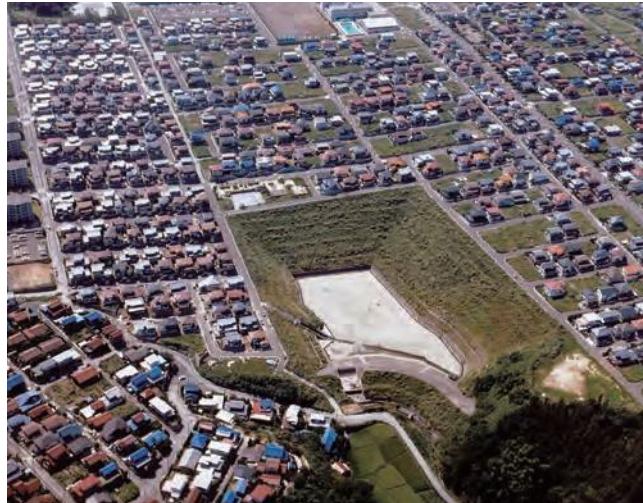
そこで、宅地開発などにあたって雨水調整池や浸透施設などの施設設置を指導しています。

▲開発にあわせて設置された雨水調整池(栄区 桂台2号雨水調整池)

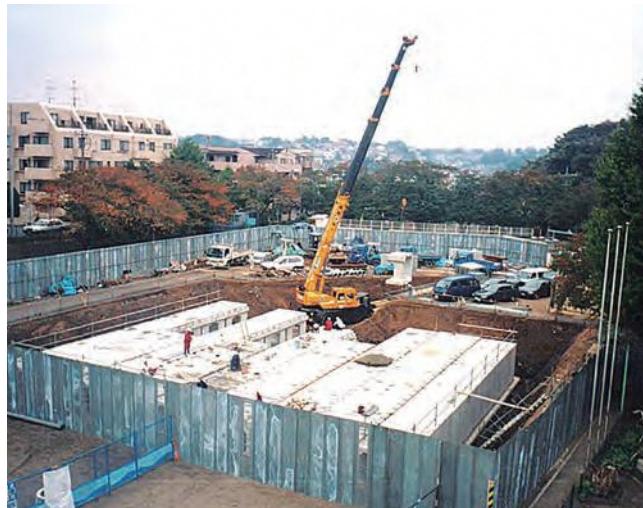
横浜市では、公共・公益施設である学校や公園の敷地内に雨水を貯留・浸透させるための施設を設置しています。

▲校庭での施設整備(北方小学校)

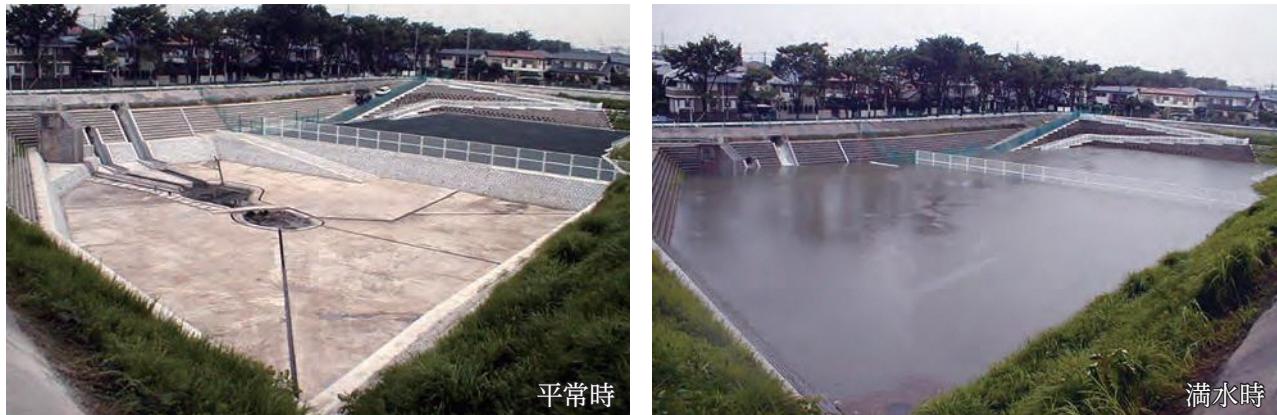
雨水調整池は、集中豪雨などによる雨水を一時的に貯留して少しづつ河川に流すことにより、河川への負担を減らす目的で設置され、河川の水量が急増することによる洪水被害を軽減させる役割を果たします。

▲雨水調整池の平常時と満水時の様子

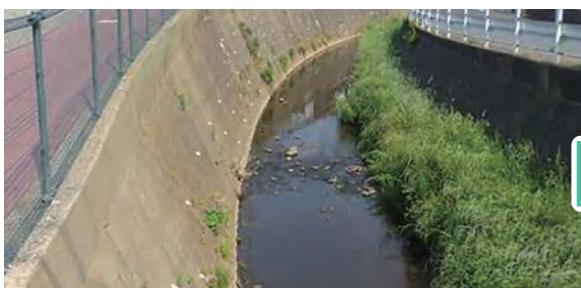
土砂の浚渫・除草の事例(黒須田川)

河川や水路の底に土砂が堆積したり、草や木が生え成長したりすると、大雨などによる増水時に洪水が流れにくくなり、浸水被害を引き起こす場合があります。また、洗掘や護岸の破損などが進行すると、護岸崩落等の事故につながる可能性があります。このため、堆積土砂の除去(浚渫)^{しゅんせつ}や除草、護岸の補修等を実施しています。

▲対策前

▲対策後

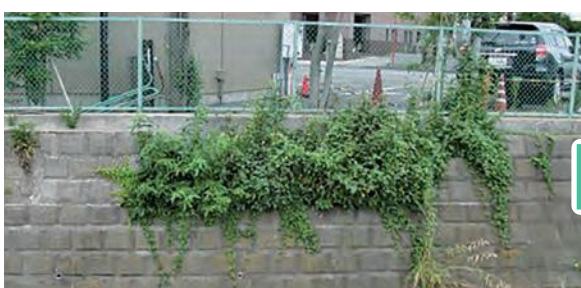
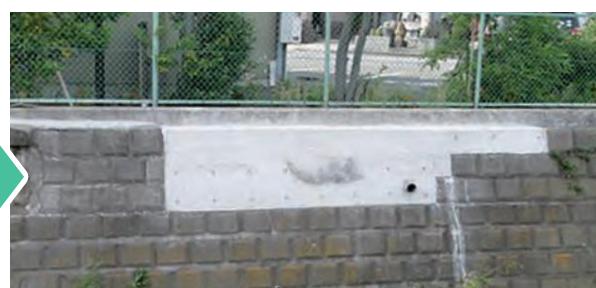
護岸補修の事例(黒須田川)

▲対策前

▲対策後

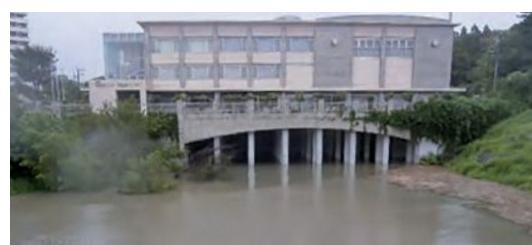
雨水調整池は雨水を溜めるための敷地ですが、人工の地盤をつくることで池の上部空間を有効に活用することが可能となります。地域ケアアラザなどの公共施設のほか、民間企業への貸出しも進めています。

▲ 上部を地域ケアアラザとして利用（野庭団地第一雨水調整池）

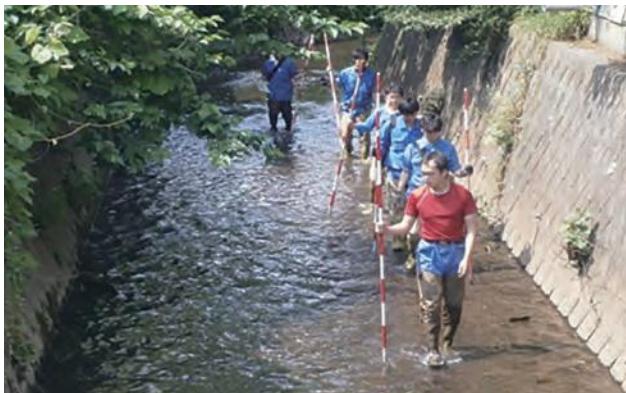
横浜市で管理している河川について、出水期前の5~6月にかけて、職員が目視で護岸や管理用通路等にクラック・陥没・洗掘等の変状が発生していないか確認を行い、応急対応が必要な箇所について、速やかに補修等を行っています。

▲ 河川点検の様子（帷子川）

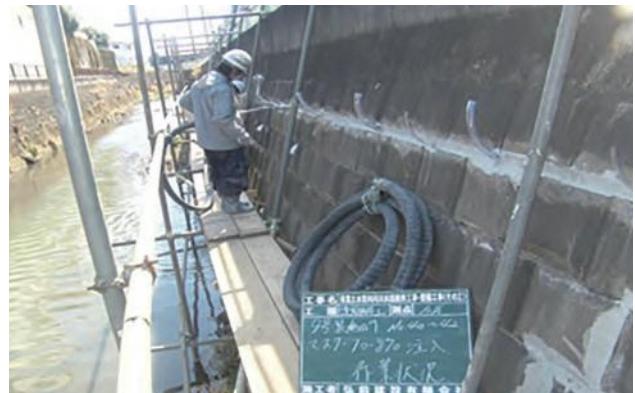
河川護岸等の老朽化の状況を評価し、河川カルテとしてとりまとめています。この河川カルテをもとに長期的な保全計画を策定し、計画的な補修・補強を実施しており、「整備中心・問題発生後の対応」から「予防保全による効率的な維持管理」へシフトしています。

▲ 保全計画に基づく老朽化対策（黒須田川）

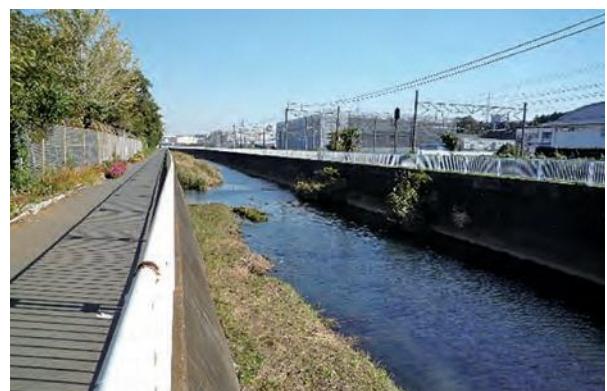
▲ 鉄道に隣接する特殊堤（平戸永谷川）

災害時に早期復旧が困難な特殊堤（構造の全部または主要な部分がコンクリートや鋼矢板などで築造されている堤防）について、緊急輸送路及び鉄道に隣接する等の条件も踏まえながら、順次、対策検討を進めています。

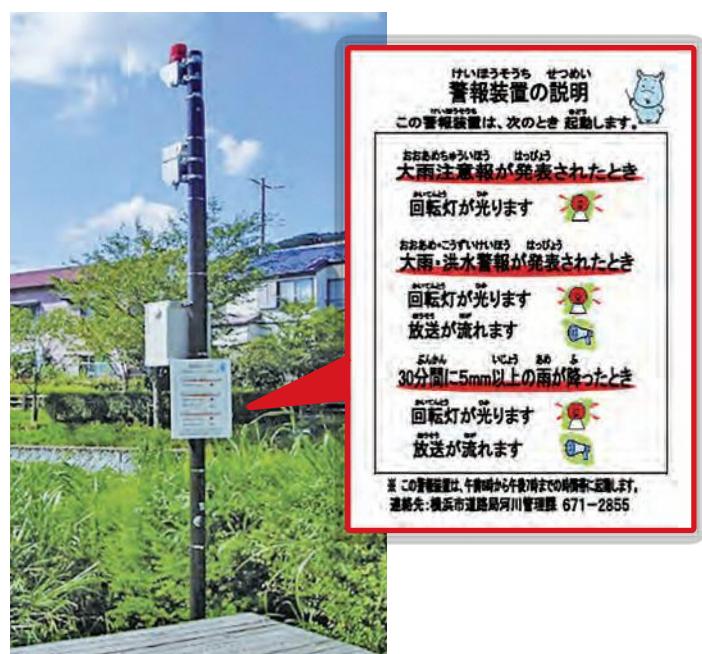
大雨注意報、警報及び現地周辺での雨量情報により、回転灯及び音声アナウンスが作動し、河川増水への注意喚起を行います。

▲ 設置されている警報装置
