# 浸水被害の状況

# 総合的な治水対策

# 河川改修

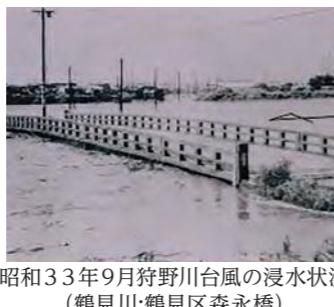
昭和33年9月狩野川台風の浸水状況  
(鶴見川:鶴見区森永橋)  
(出典:京浜河川事務所HP)

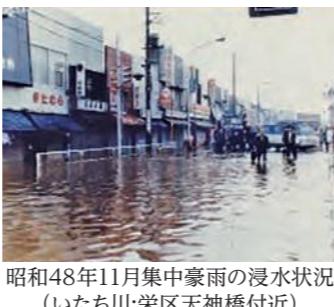
昭和48年11月集中豪雨の浸水状況  
(いたち川:栄区天神橋付近)

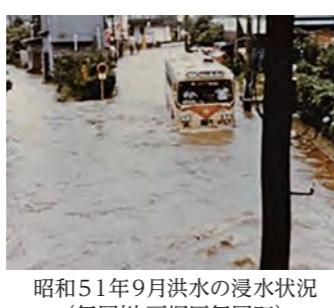
昭和51年9月洪水の浸水状況  
(舞岡川:戸塚区舞岡町)

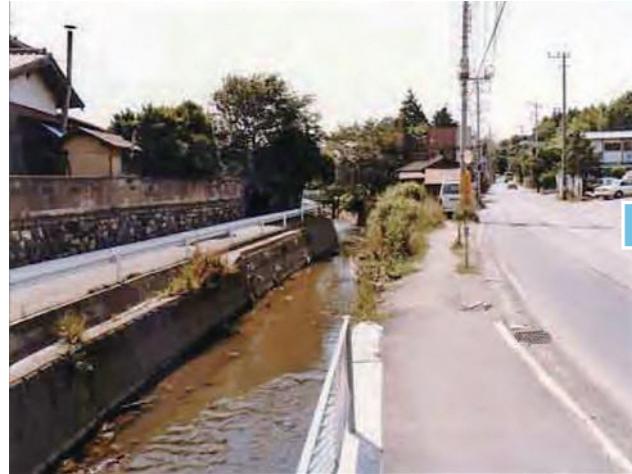
### 河道拡幅の例(阿久和川)

▲整備前

大雨などによる増水時に洪水を安全に流せるよう、狭く蛇行した川を広く直線的な川とする整備を進めています。このことにより、水位の上昇を抑制し、洪水による災害の発生頻度を減少させます。

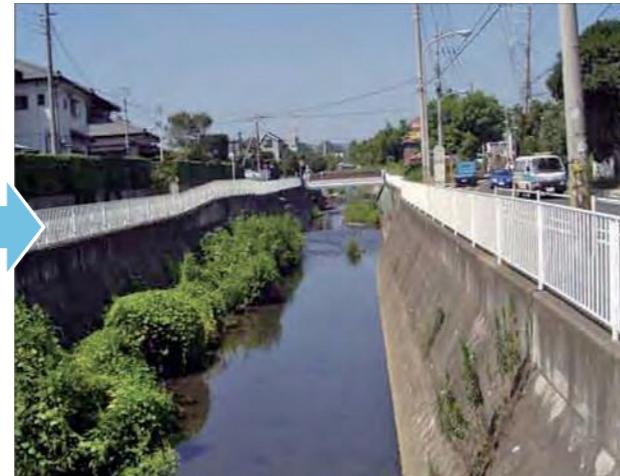
▲整備後

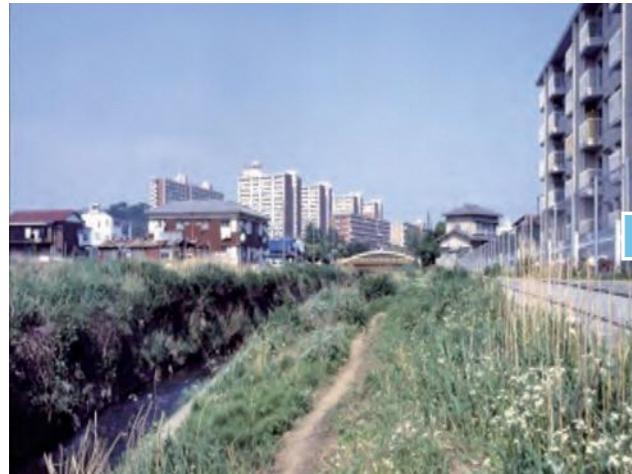
### 河道拡幅の例(いたち川)

▲整備前

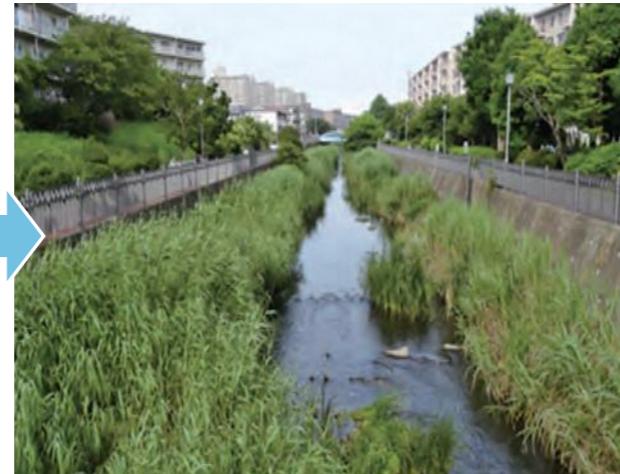
▲整備後

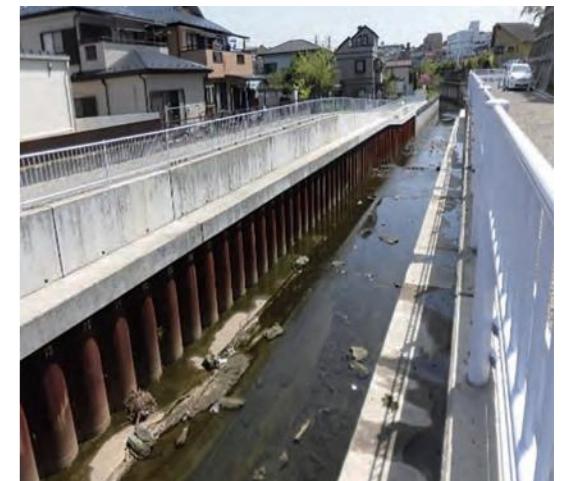
一方で、家屋の近接により十分な用地を確保できない現場では、鋼管杭やコンクリート擁壁などを用いた直壁護岸としている河川もあります。

▲直壁護岸（今井川）

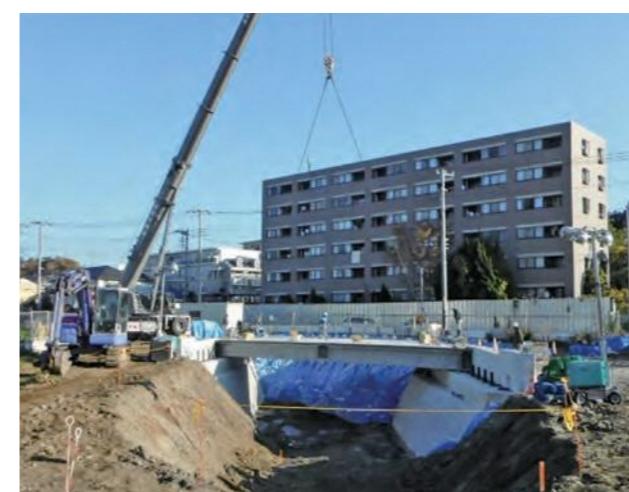
橋梁工事は橋台に橋げたを架設するものが一般的ですが、道路の形状を考慮して門型カルバート形式となっている橋梁もあります。

▲橋げたの架設状況（奈良川）

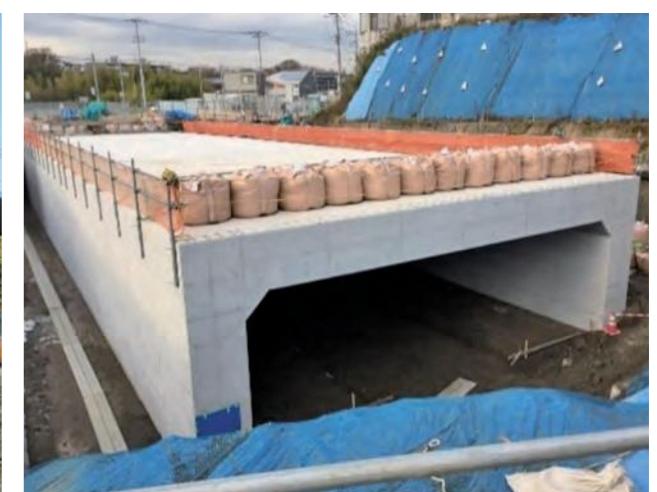
▲門型カルバート（いたち川）

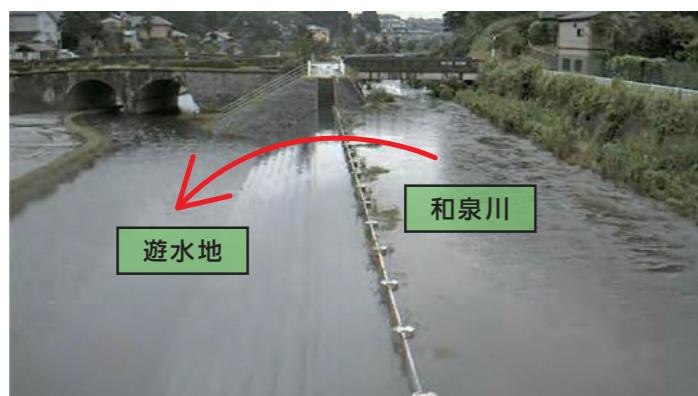
宮沢遊水地は、貯留容量48,650m<sup>3</sup>のオープン式の河川遊水地で、増水により越流堤から流入した水を貯留し、排水樋管から放流しています。また、治水上の機能に加えて、晴天時には野外レクリエーションや環境学習の場として、さらには多目的広場などとして、市民が有効に利用できる施設となっています。

▲越流の様子

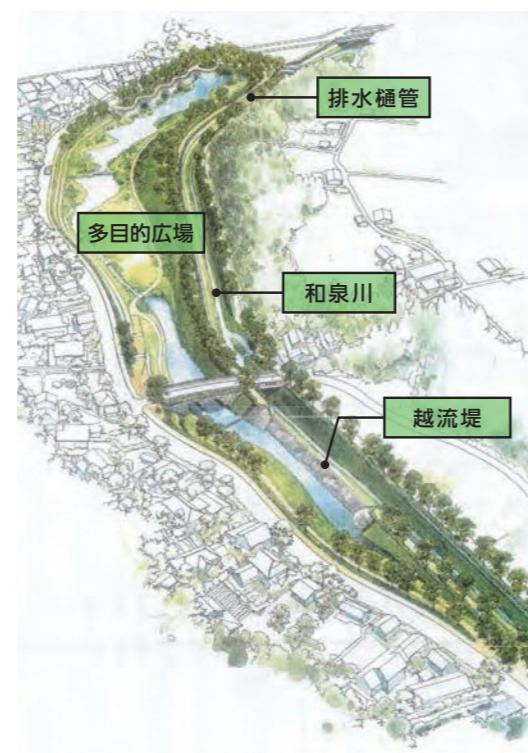
▲宮沢遊水地のイメージ図

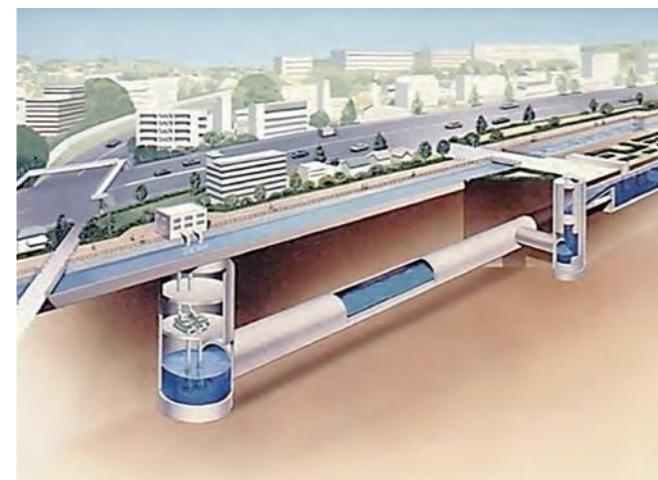
今井川地下調節池は、国道1号の地下に設置された、直径10.8m、延長2.0km、貯留容量178,000m<sup>3</sup>のトンネル形式の地下調節池です。河道拡幅による浸水対策は完成までに相当の月日を要することから、早期に治水効果を発揮する施設として、平成4年度から15年度にかけて整備されました。

▲今井川地下調節池イメージ図

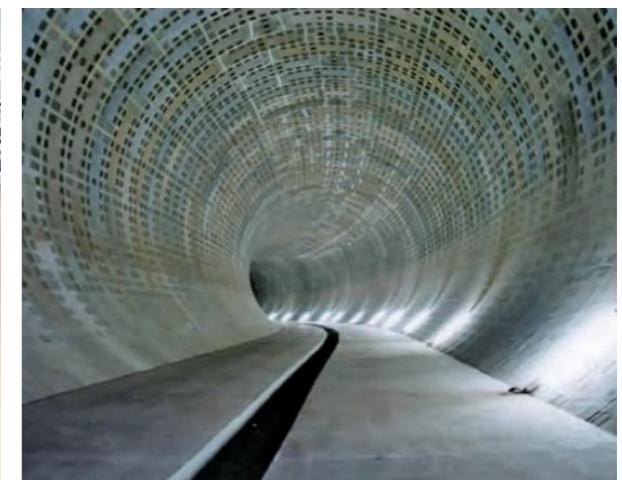
▲今井川地下調節池の内部

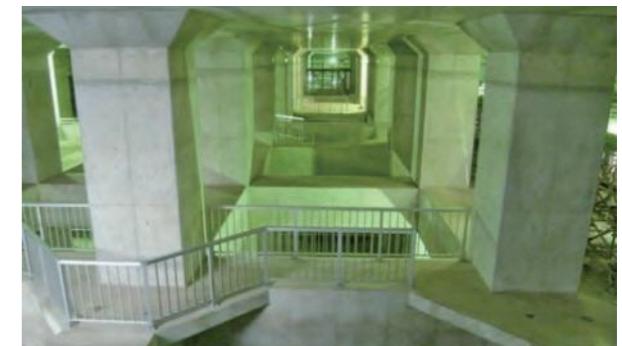
舞岡川遊水地は、幅104.5m×長さ52.5m×深さ15.6m、貯留容量55,000m<sup>3</sup>の箱型形式の地下式遊水地です。

▲舞岡川遊水地の内部

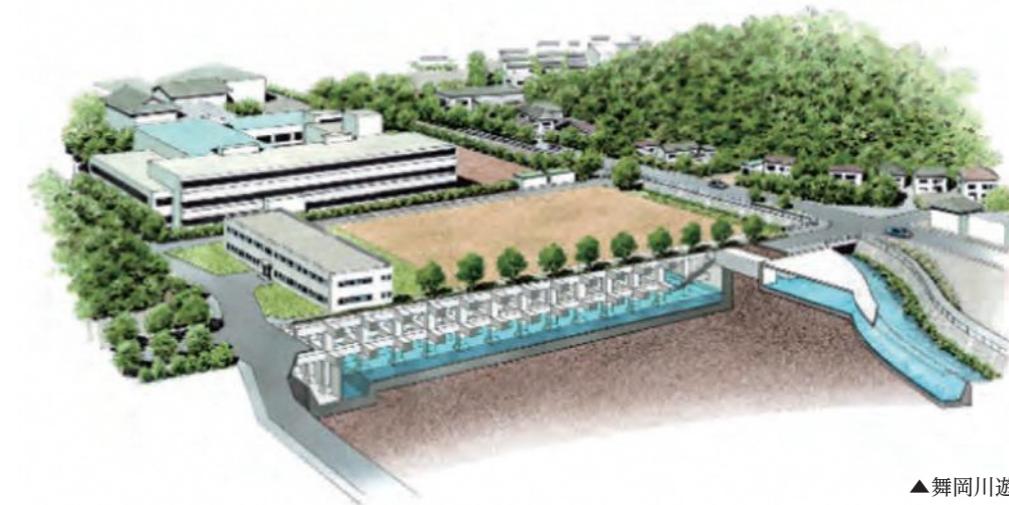
▲舞岡川遊水地イメージ図

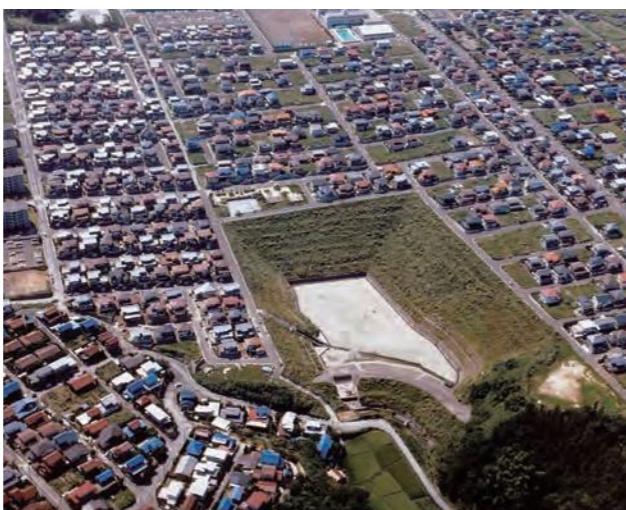
▲開発にあわせて設置された雨水調整池(栄区 桂台2号雨水調整池)

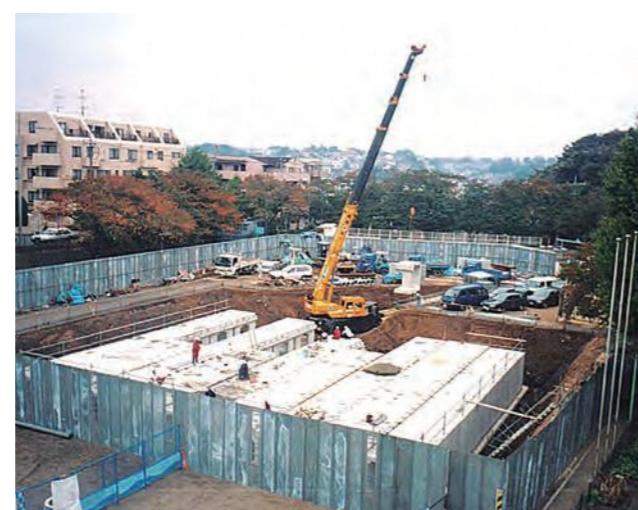
横浜市では、公共・公益施設である学校や公園の敷地内に雨水を貯留・浸透させるための施設を設置しています。

▲校庭での施設整備(北方小学校)

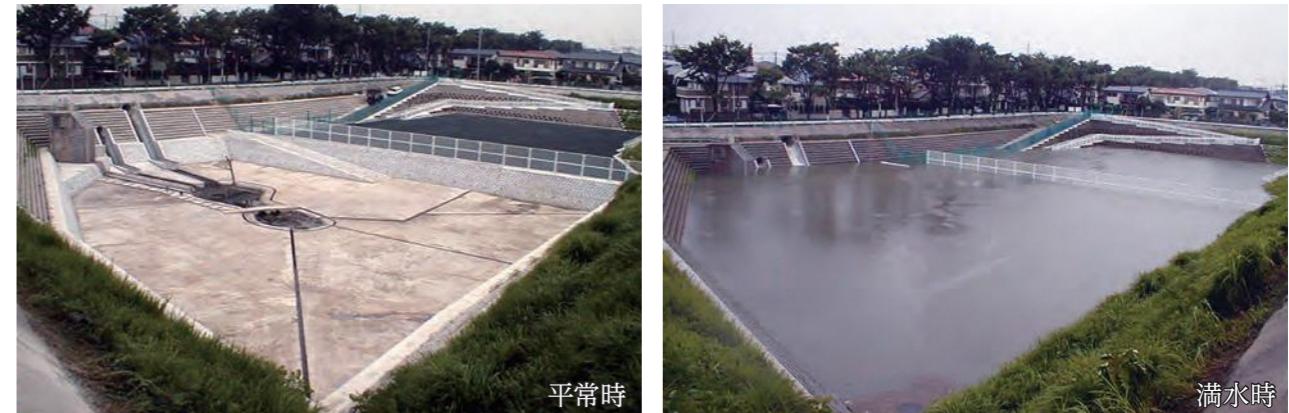
雨水調整池は、集中豪雨などによる雨水を一時的に貯留して少しづつ河川に流すことにより、河川への負担を減らす目的で設置され、河川の水量が急増することによる洪水被害を軽減させる役割を果たします。

▲雨水調整池の平常時と満水時の様子

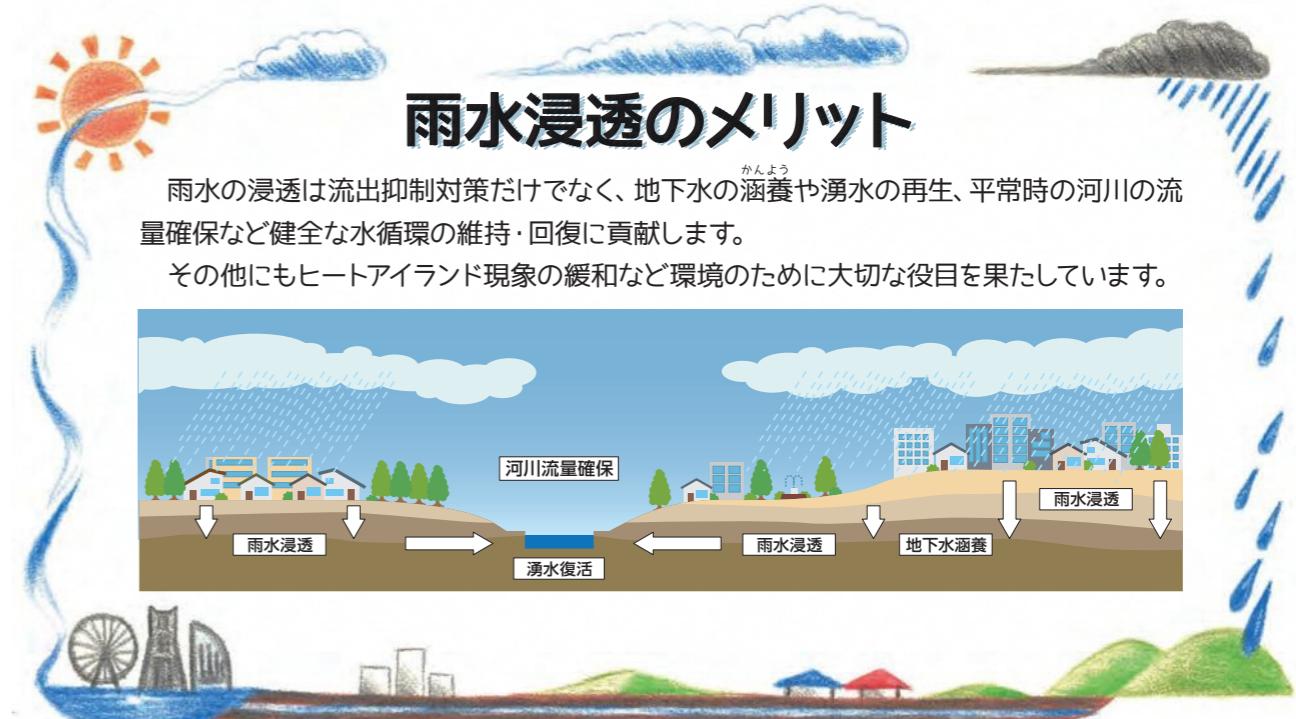
雨水浸透施設は、降雨時に雨水を地下に浸透させることで地表への流出を抑え、河川への負担を軽減させます。浸透施設には雨水浸透ますや雨水浸透管、透水性舗装などの種類があります。

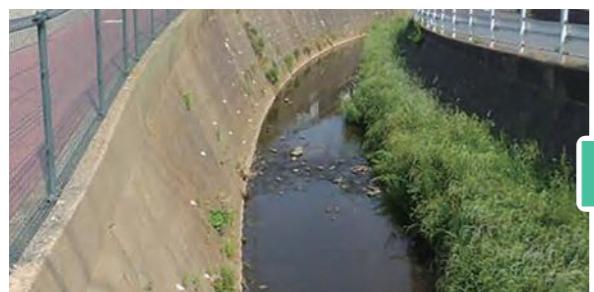
#### 土砂の浚渫・除草の事例(黒須田川)

▲対策後

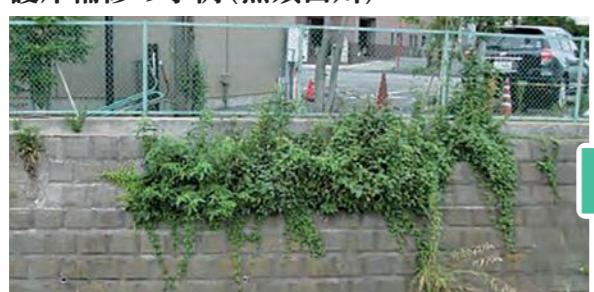
#### 護岸補修の事例(黒須田川)

▲対策後

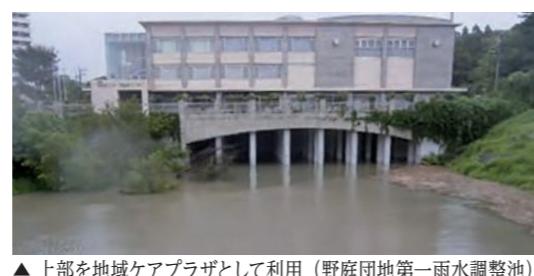
雨水調整池は雨水を溜めるための敷地ですが、人工の地盤をつくることで池の上部空間を有効に活用することが可能となります。地域ケアプラザなどの公共施設のほか、民間企業への貸出しも進めています。

▲上部を地域ケアプラザとして利用(野庭団地第一雨水調整池)

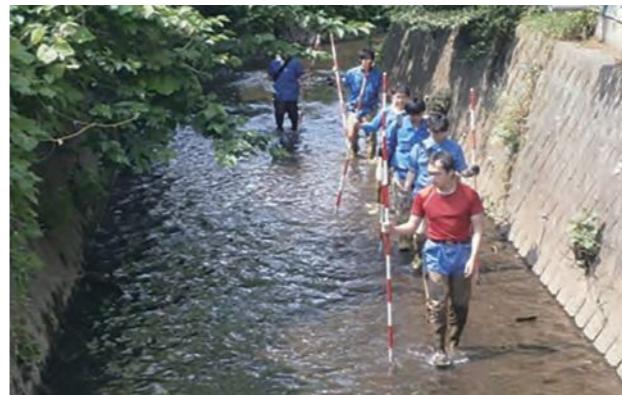
横浜市で管理している河川について、出水期前の5~6月にかけて、職員が目視で護岸や管理用通路等にクラック・陥没・洗掘等の変状が発生していないか確認を行い、応急対応が必要な箇所について、速やかに補修等を行っています。

▲河川点検の様子(帷子川)

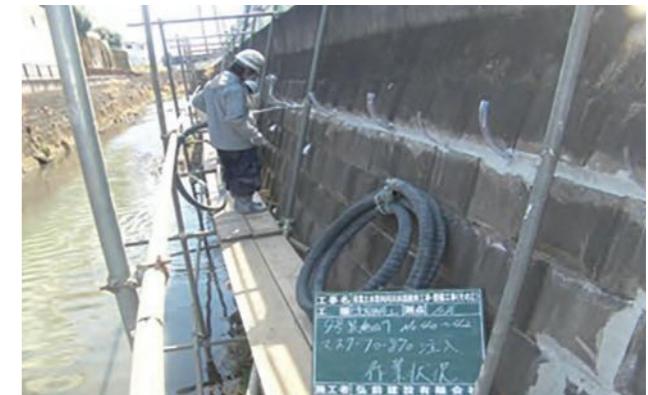
河川護岸等の老朽化の状況を評価し、河川カルテとしてとりまとめています。この河川カルテをもとに長期的な保全計画を策定し、計画的な補修・補強を実施しており、「整備中心・問題発生後の対応」から「予防保全による効率的な維持管理」へシフトしています。

▲保全計画に基づく老朽化対策(黒須田川)

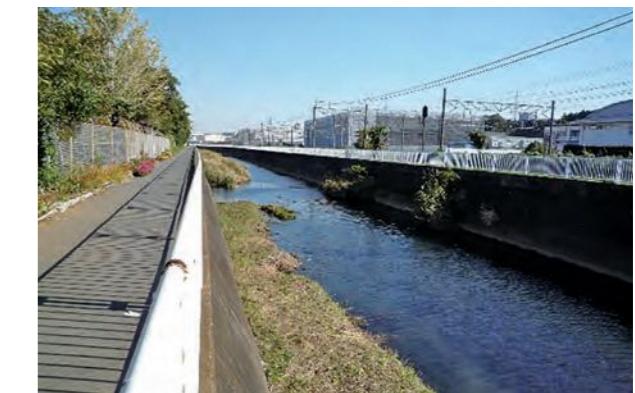
▲鉄道に隣接する特殊堤(平戸永谷川)

災害時に早期復旧が困難な特殊堤(構造の全部または主要な部分がコンクリートや鋼矢板などで築造されている堤防)について、緊急輸送路及び鉄道に隣接する等の条件も踏まえながら、順次、対策検討を進めています。

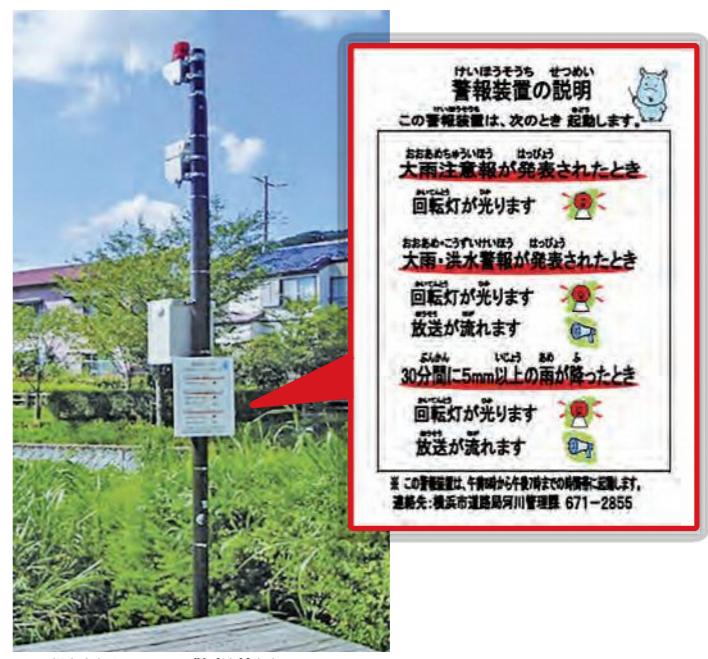
大雨注意報、警報及び現地周辺での雨量情報により、回転灯及び音声アンウンスが作動し、河川増水への注意喚起を行います。

▲ 設置されている警報装置
