「旧円通寺客殿（旧木村家住宅主屋）保存活用計画」の変更について

「旧円通寺客殿（旧木村家住宅主屋）」保存活用計画（案）

横浜市

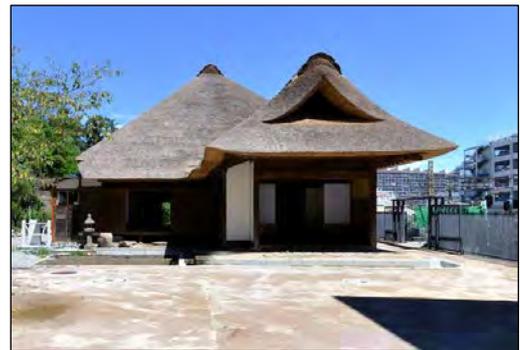
構造:木造平屋建て 寄棟造茅葺き、式台付
規模:建築面積 143.15 m²、最高高さ 9.36m
建築年:江戸時代後期から末期

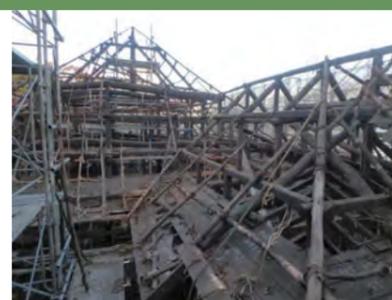
解体保管状況（小屋組）
部材はほぼ創建時のものが残っていました

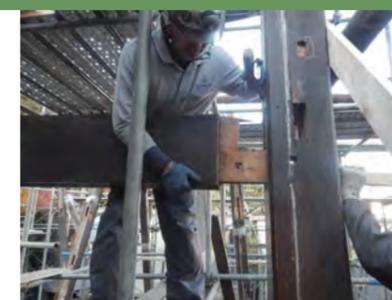
解体保管状況（軸組）
部材は一本ずつ手壊して解体しました

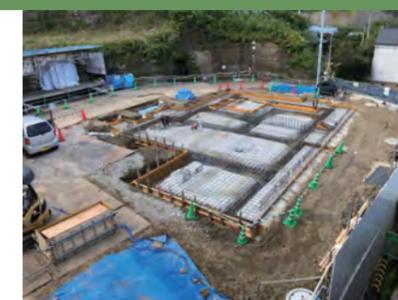
新設鉄筋コンクリート基礎（鉄筋配筋状況）
本工事では、当初基礎石を残し、その上に鉄筋コンクリート基礎を新設します

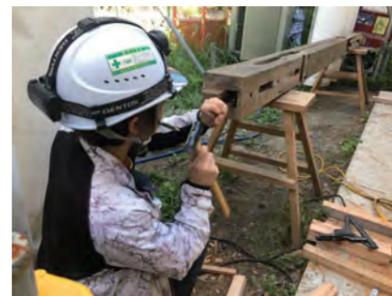
部材補修状況（柱材）
解体した部材は一本ずつ確認し、破損・腐朽している箇所を補修します

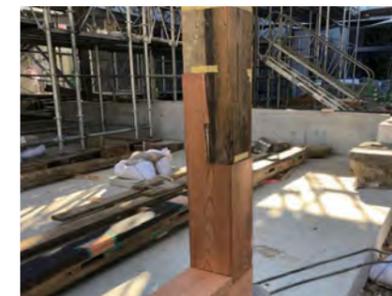
部材補修状況（根継ぎ柱）
破損・腐朽した部材も原則新規材で継ぐなど、補修を行い再利用します

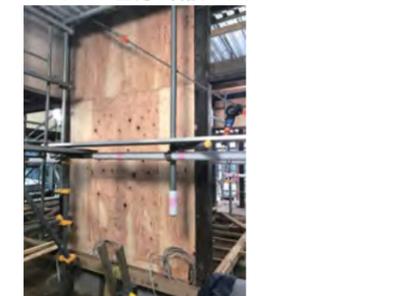
耐震補強（耐震壁の設置）
意匠を損なわないよう耐震補強を行い、建物の安全性を確保します

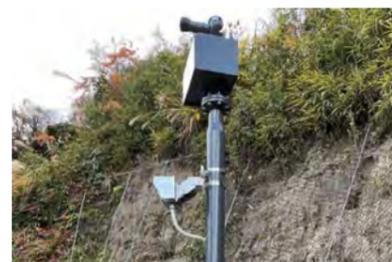
防災設備の設置（下：炎検知器、上：放水銃）
本工事では、自動火災報知設備、炎検知器、放水銃等防災設備・防犯設備を整備します

- ①防火設備として客殿外部に自動首振り放水銃、易操作消火栓、炎検知器、客殿内部に自動火災報知設備、非常警報設備、漏電火災警報器、消火器（義務設置）、管理休憩棟に火災通報装置、消火器（義務設置）を設置¹¹
※旧円通寺客殿及び管理休憩棟共に、消火器は消防用設備として義務設置である。
- ②茅葺き屋根の消火設備として、高粘度液体放射装置を試験的に設置¹²
- ③客殿内部、園内共、夜間不審者侵入を防ぐため、機械警備を設置

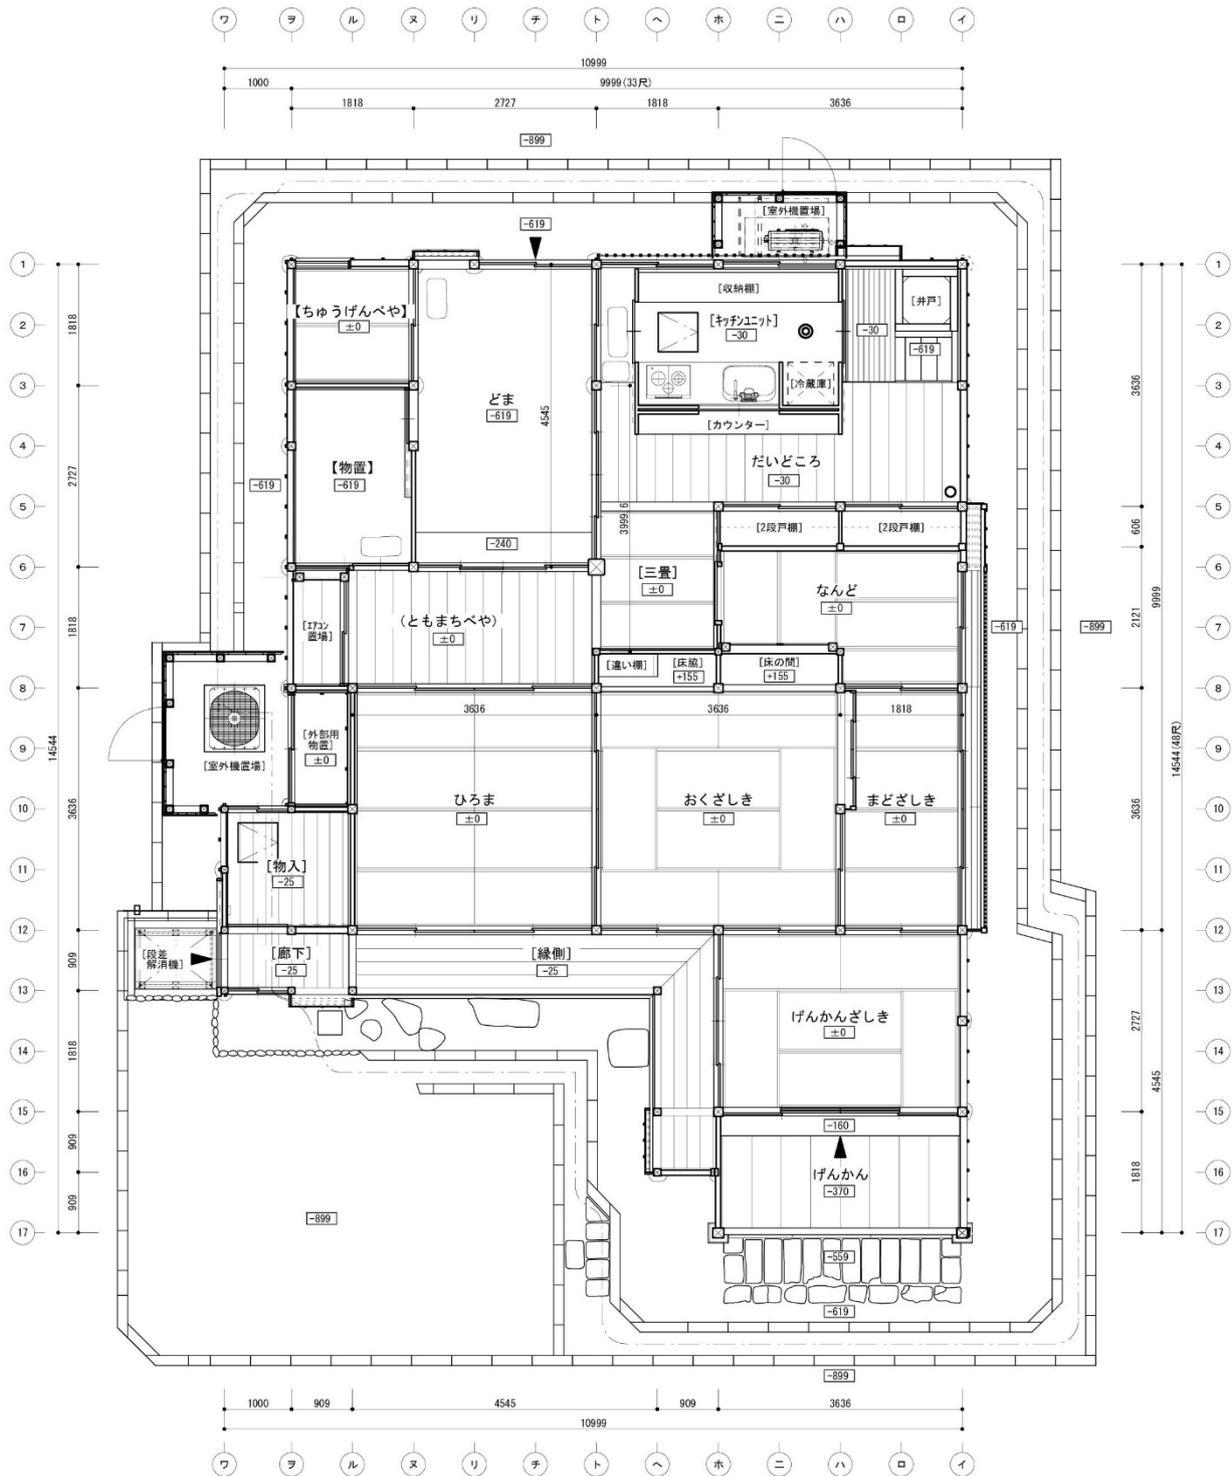
図 1-2 平面図（復元工事後）

部屋名称は、原則、昭和 61 年に当時の当主、木村隆夫氏への聞き取りや調査結果を基に作成した復原平面図及び部屋名称（「金沢八景 木村家住宅について」西和夫/津田良樹/昭和 61 年度建築学会関東支部研究報告）に則った。それ以外の部屋名称は以下による。

- () : 木村家に伝承されている部屋
- [] : 上記に名称の記載がない部屋
- 整備後、活用のために新たな機能を付加した部屋
- 【 】 : 調査結果により推定される部屋

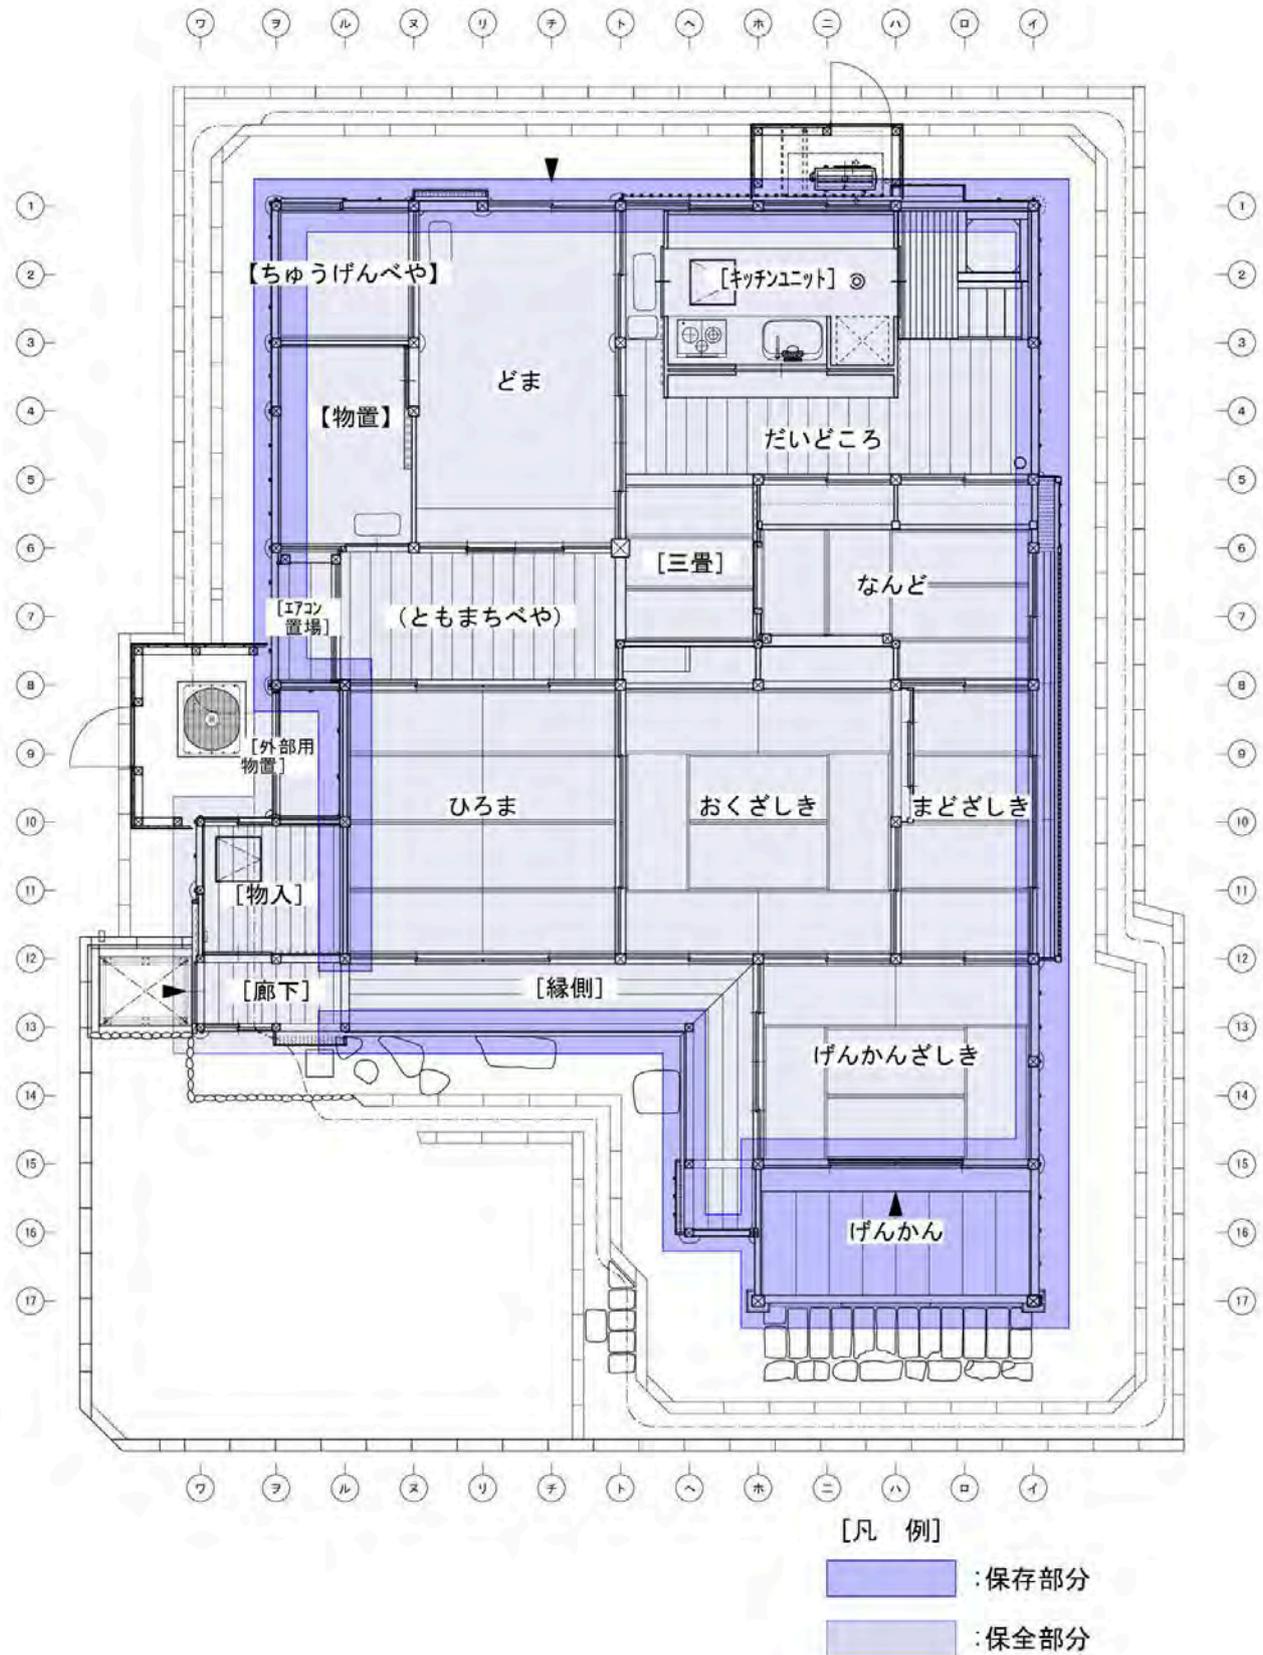
本計画では、旧円通寺客殿を特定景観形成歴史的建造物としての価値を有する外観及びそれに関連する部分（保存部分）と、その他の部分（保全部分）とに分ける。

図 3-1 外観及びそれに関連する保存部分と保全部分（平面図）

保全部分は、保存部分と一体となり、その景観的価値を形成する部分であり、本計画で「保全部分」と設定した範囲であっても、今後の調査成果等より特に特定景観形成歴史的建造物としての価値を有すると判断されるものは、関係局並びに学術経験者等と協議の上、保存部分とすることが出来る。その際は、それらの変更を保存活用計画へ反映させる。

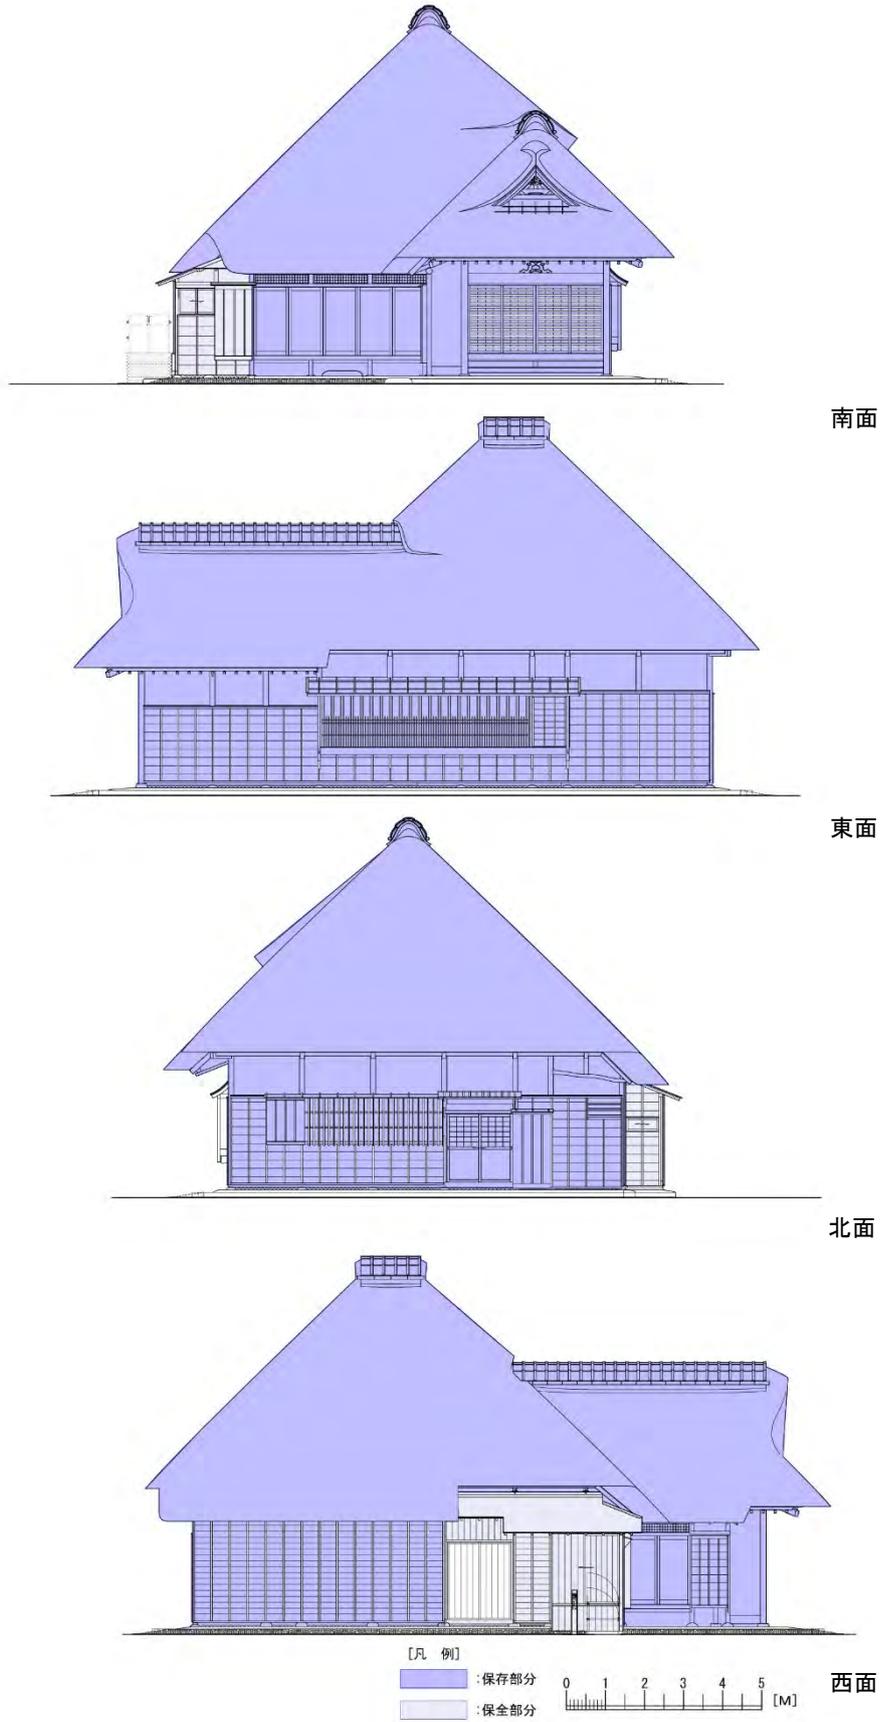
図 3-2 外観及びそれに関連する保存部分と保全部分（立面図）

※建具番号は p 24. 図 3-2 を参照

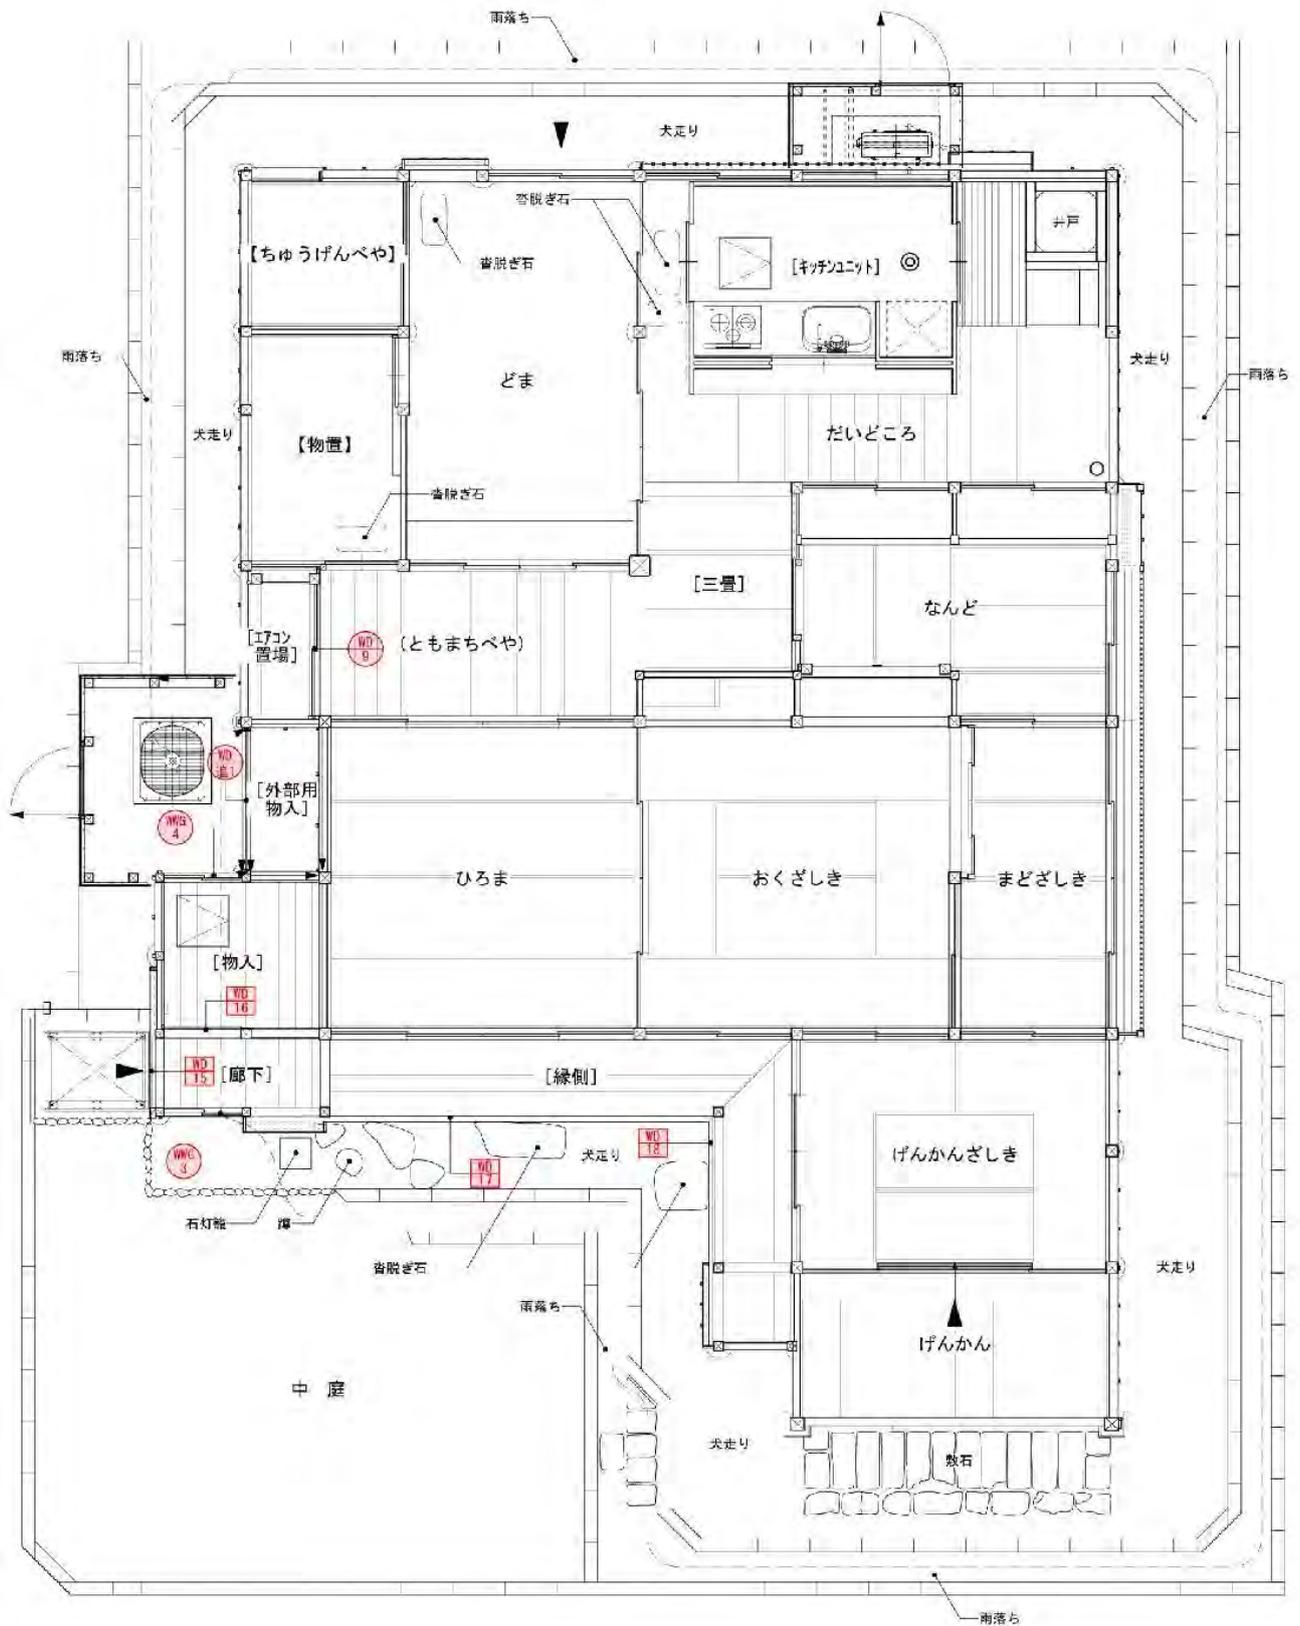
図 3-3 建具・石・雨落ち・犬走り・中庭キープラン
 図中、赤字の建具 No は基準 4 の建具

- ① 旧円通寺客殿の雨落ち（犬走り含む）は、敷地内及び客殿軒先から落ちる雨水を集約、排水している。建物や敷地の良好な環境を維持するためにも、適切な管理を行うこととする。
- ② 敷地東側、コンクリート擁壁の化粧仕上げである石垣は、公園整備前、敷地内に江戸時代から残っていた石垣を解体保管し、再用、再現したものである。適切な管理を行い、その維持に努めることとする。
- ③ 地下遺構は、江戸時代末期に描かれた相中留恩記略の絵図に描かれた東照宮や円通寺本堂の遺構の可能性が高い貴重な遺構である。敷地内掘削に関しては、十分な注意を払い、保存に努めることとする。
- ④ 旧円通寺客殿の中庭は、木村家の中庭を基にしたものである。また、犬走り上の敷石、沓脱ぎ石、蹲、石灯籠は、実際に使われていたものを再用している。工作物の保全に努めると共に、植栽は剪定などの適切な管理を行うこととする。
- ⑤ 敷地境界には外周柵を設ける。また、各入口にはゲートを設けて夜間の立ち入りを規制する。
- ⑥ 歴史的建造物の周りには一周できる歩行者動線を設けて見学できるようにする。
- ⑦ 歴史的建造物の西側から南側に広場を設けて、年中行事などのイベントや休憩の場とする。
- ⑧ 歴史的建造物の北側と東側には、植栽等の遮蔽物を整備し、延焼・類焼の防止に努める。

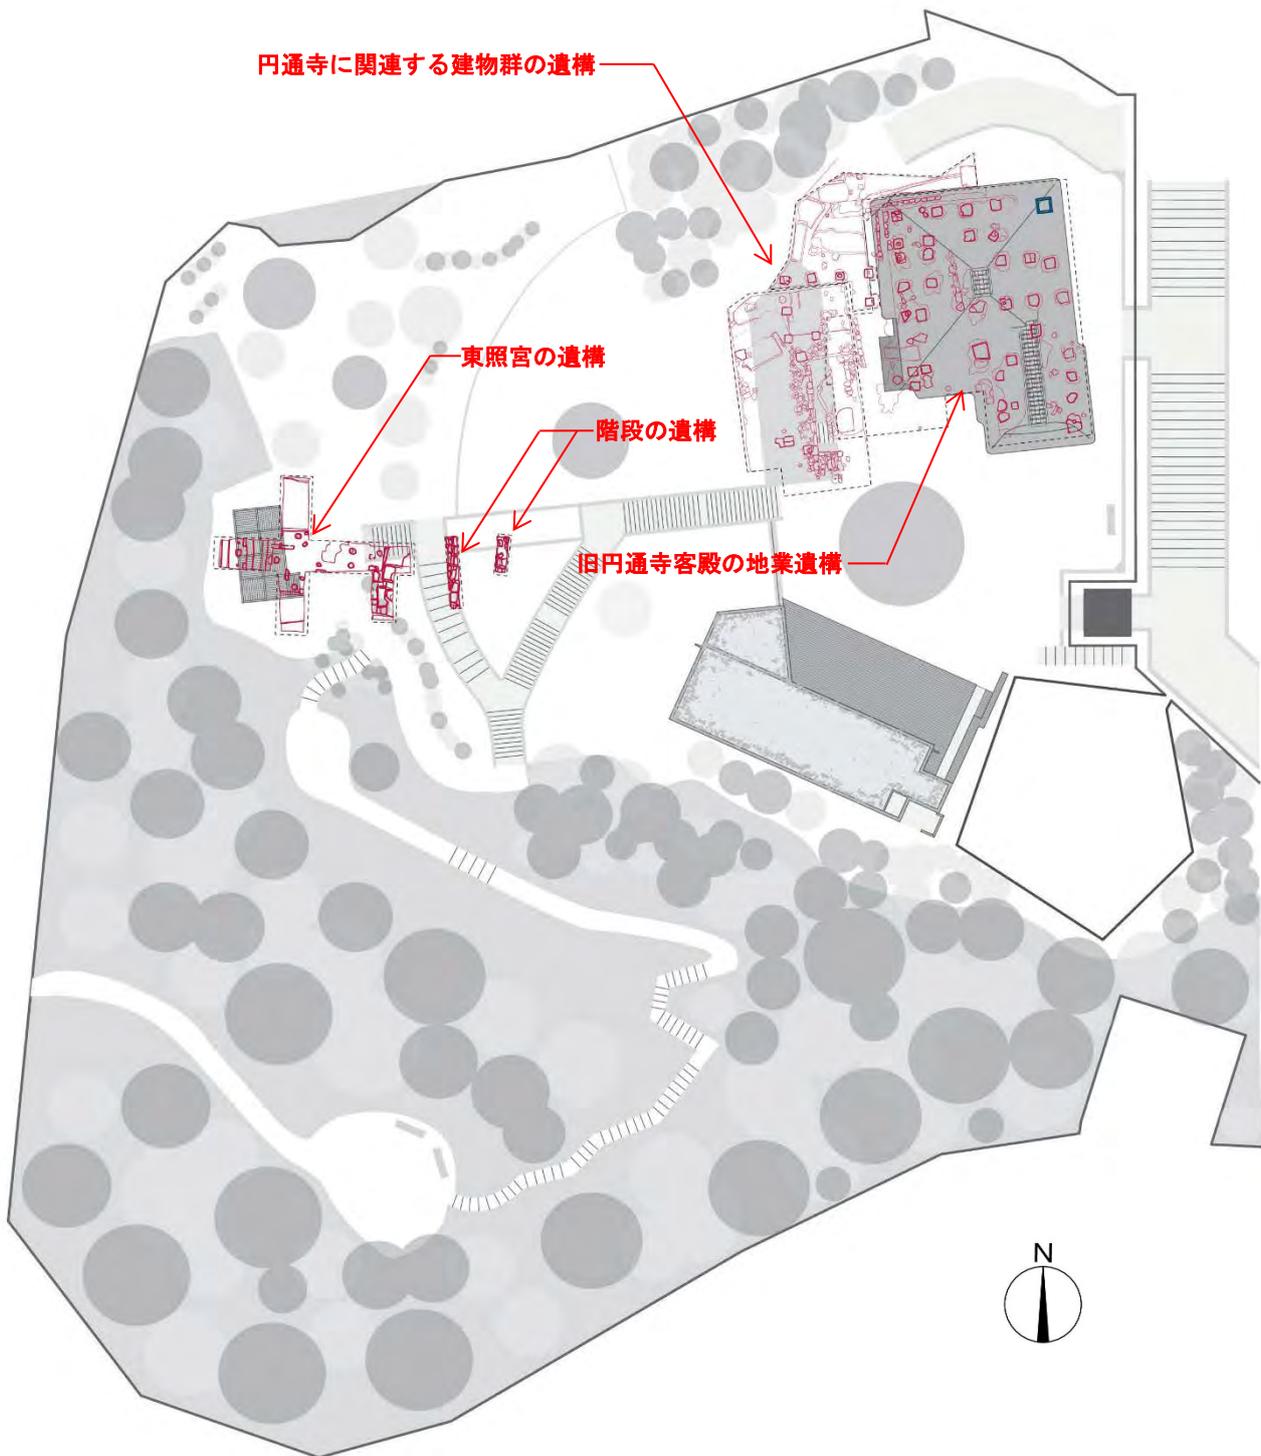
図 3-5 地下遺構配置図

図中に示す地下遺構は、確認発掘された遺構である。敷地内にはその他の未確認の地下遺構がある可能性が高いため、掘削に際しては、十分な注意を払う必要がある。

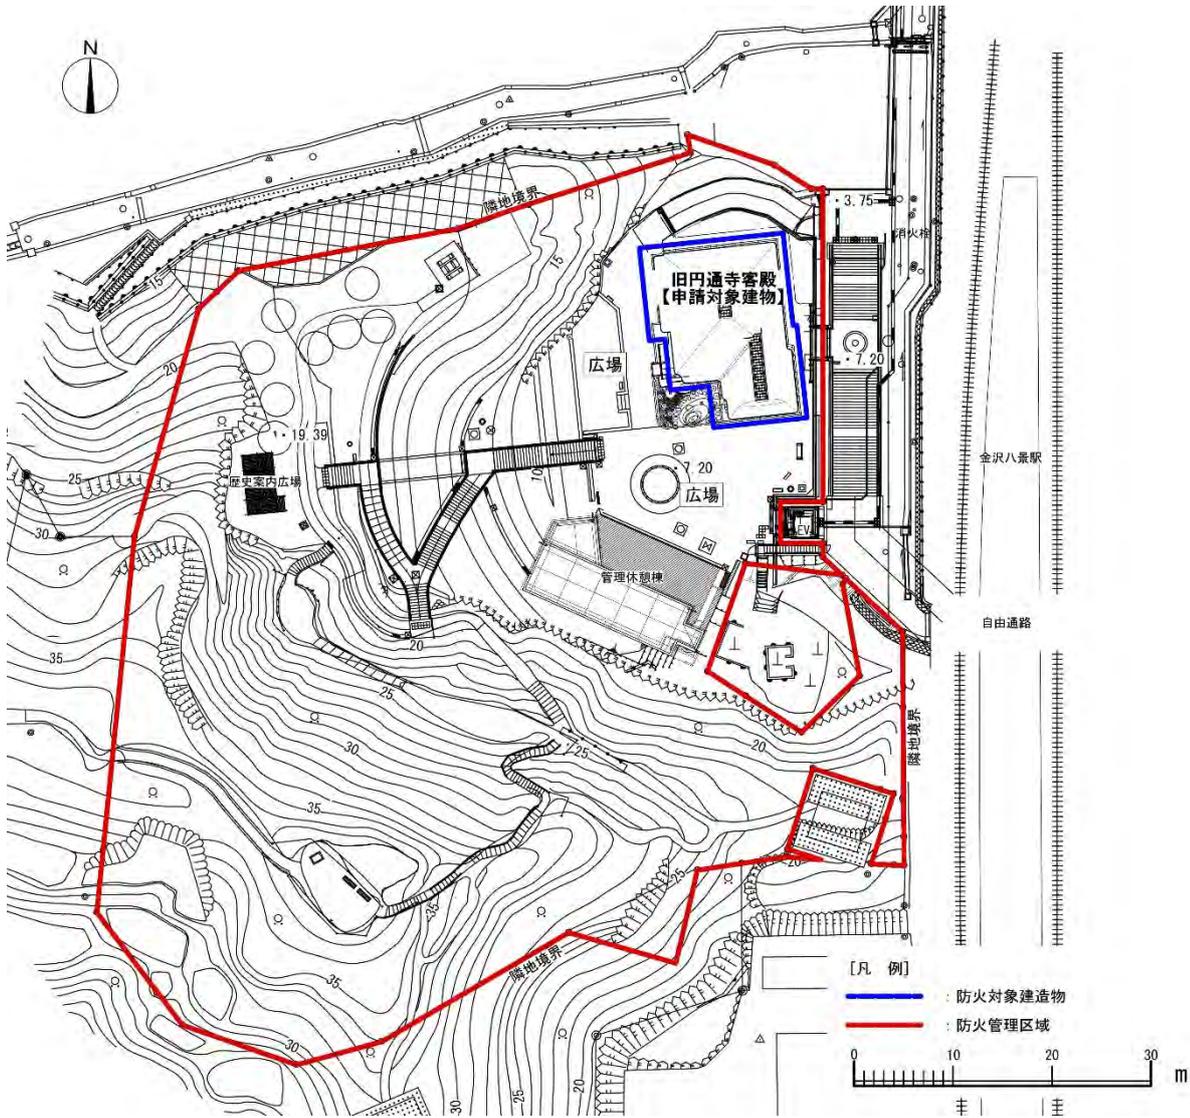
図 3-6 防火管理区域及び防火対象建築物

また、旧円通寺客殿との立地する金沢八景権現山公園の敷地全体を防火管理区画とする。

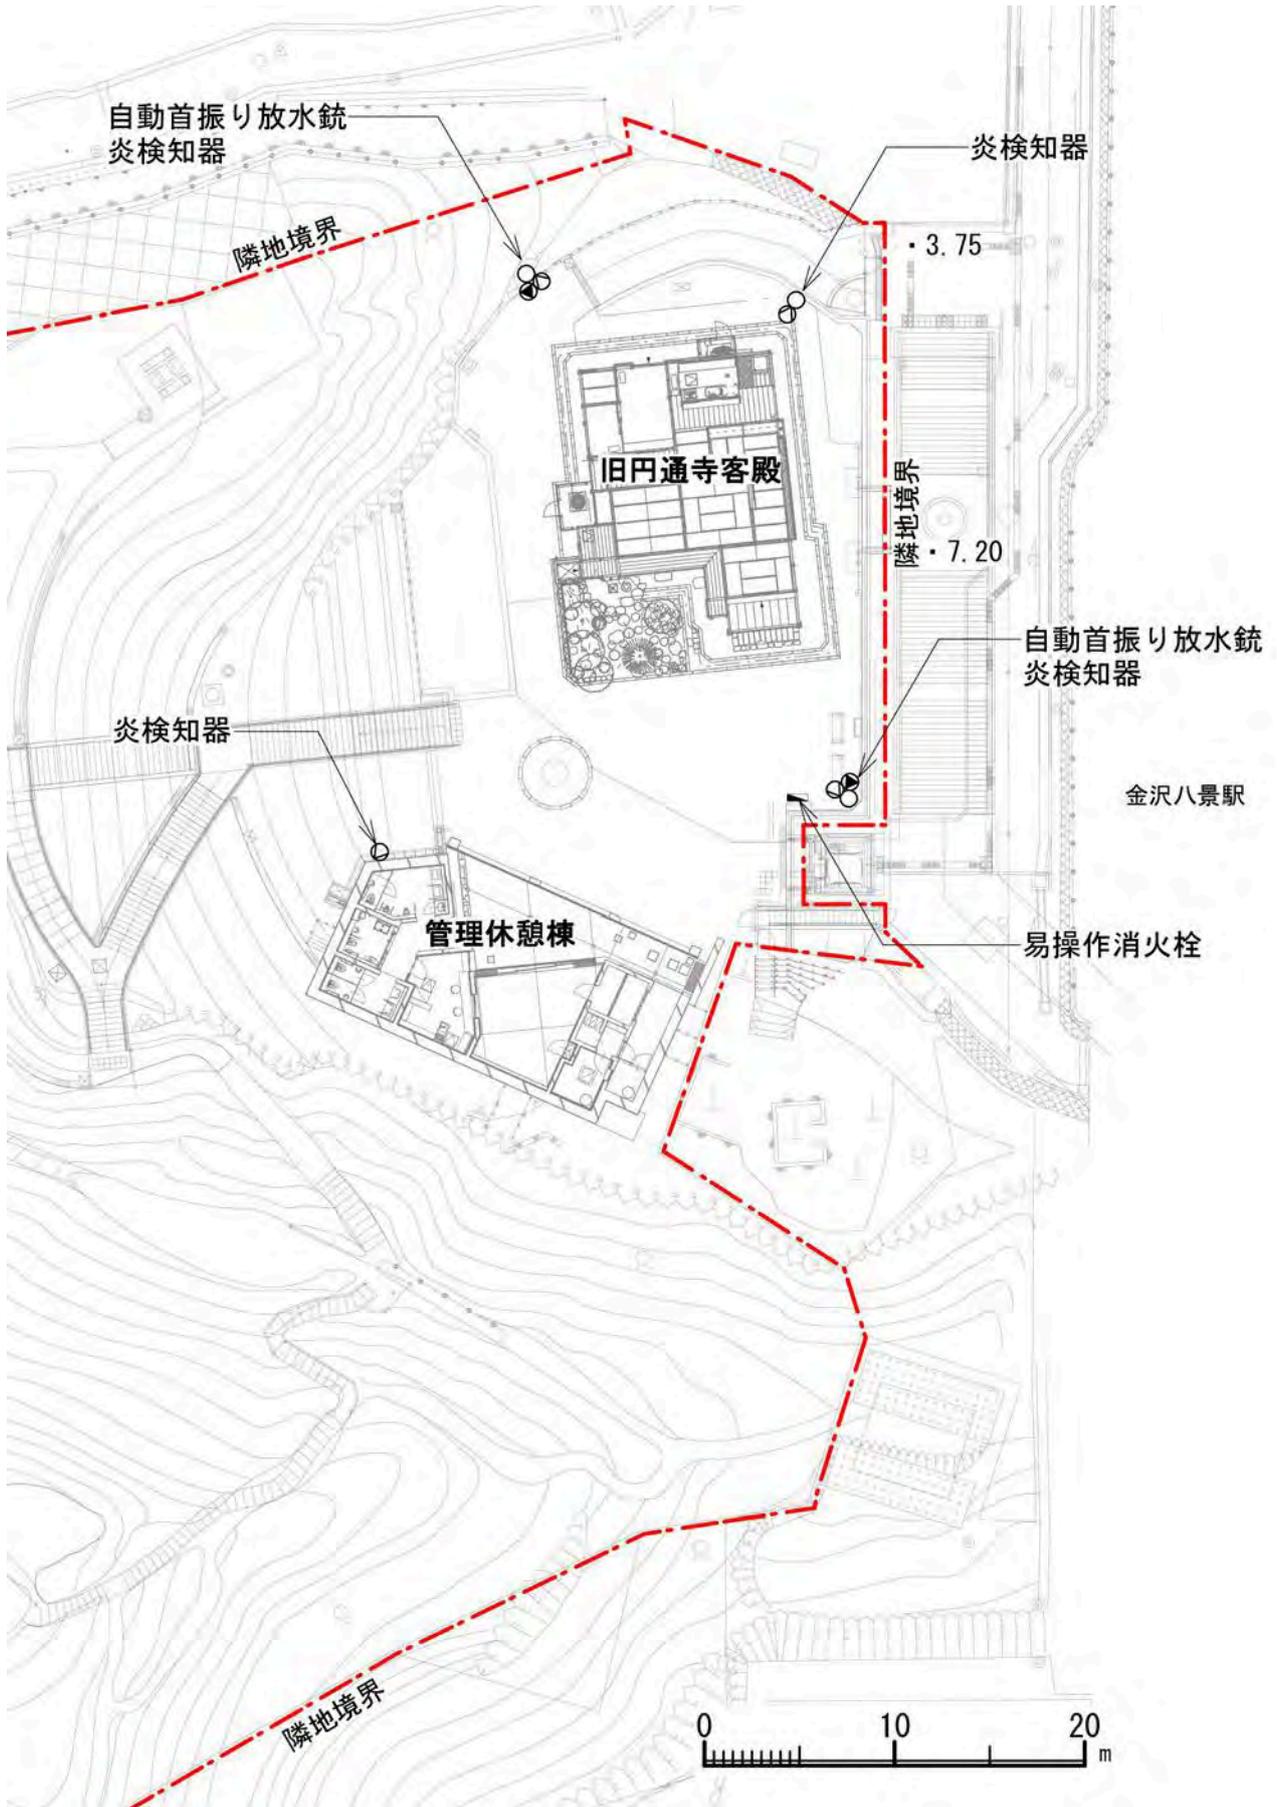
図 3-7 防災設備平面図（外構）

¹¹ 職員が常駐する時間帯は、自動首振り放水銃、易操作消火栓共に炎検知器、自動火災報知設備と連動する手動式とするが、夜間無人の時間帯は自動式とする。なお、炎検知器、自動火災報知設備、漏電火災警報器が発報した場合、また、消火用のエンジンポンプが故障した場合は、警備会社に自動で通報される。

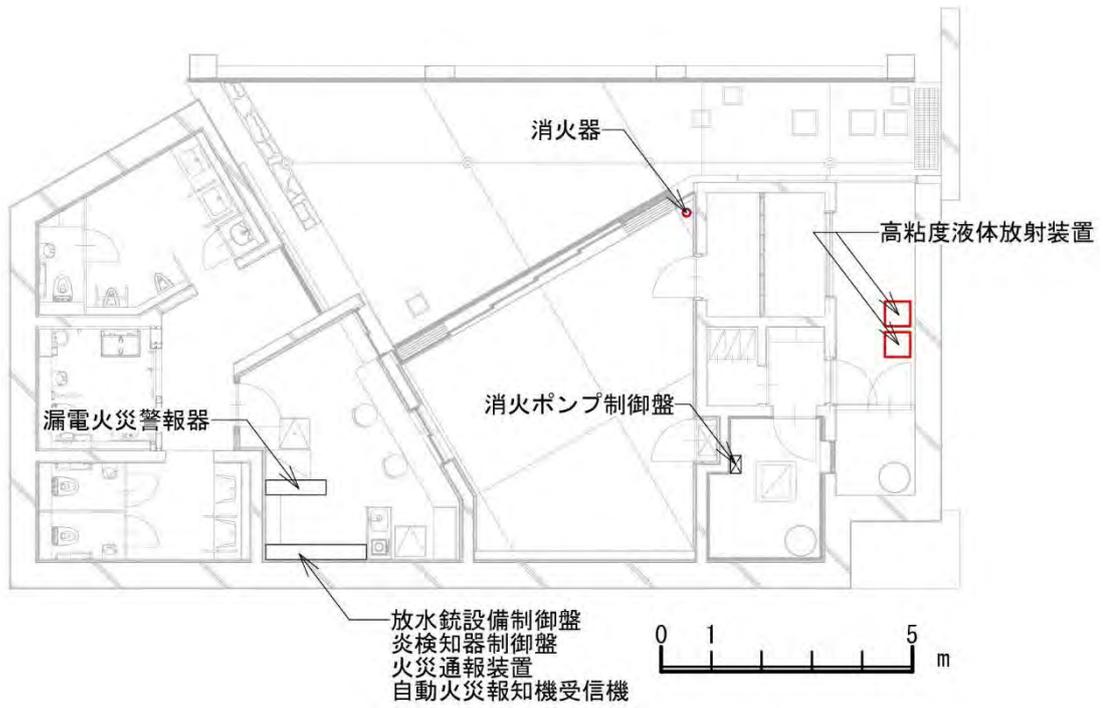
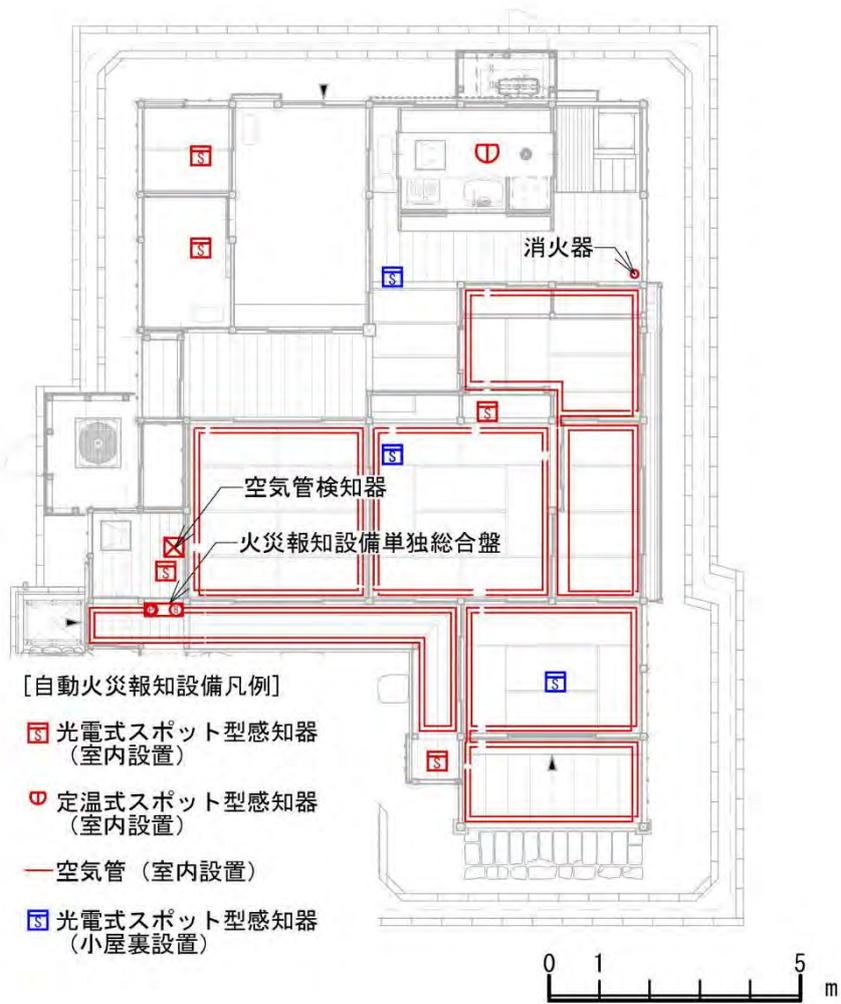
図 3-8 防災設備平面図 (建物)

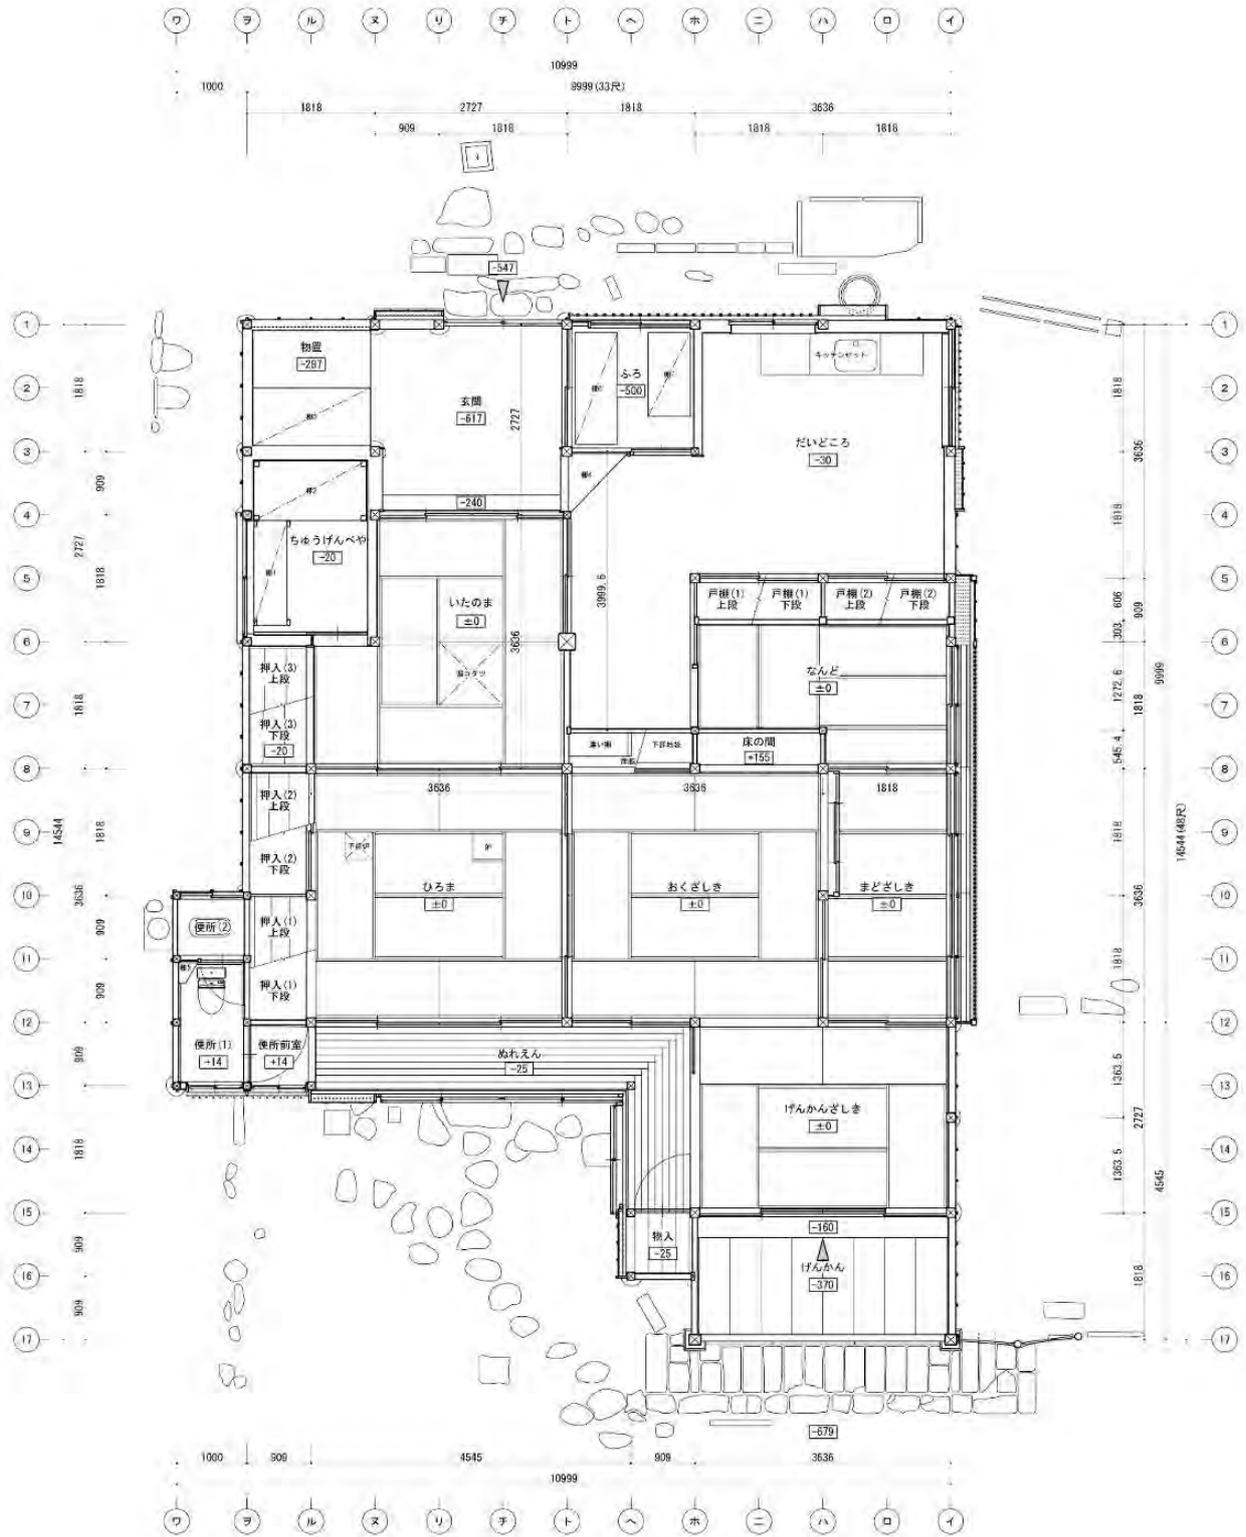
参考 2-2 平面図 (解体保存前)

部屋名称は「旧円通寺客殿 (旧木村家住宅主屋) 解体保管工事」実施設計図より
