下水道管路の維持管理の現状と 八潮市の道路陥没発生後の対応状況

2 八潮市の道路陥没事故発生後の対応状況

3 八潮市の道路陥没事故を受けた緊急点検の実施

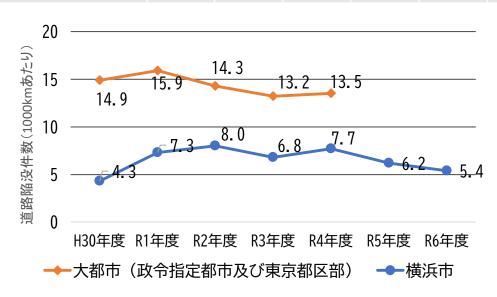
近年の道路陥没は約80~90件程度、取付管に起因するものが多い。 大都市と比較すると、本市の発生件数は少ないことが伺える

年度	H30	R1	R2	R3	R4	R5	R6
道路陥没件数	51	87	96	82	92	74	65
うち取付管に起因	42	67	68	66	74	62	54
