港北区樽町におけるバルブ破損の原因と今後の対策について

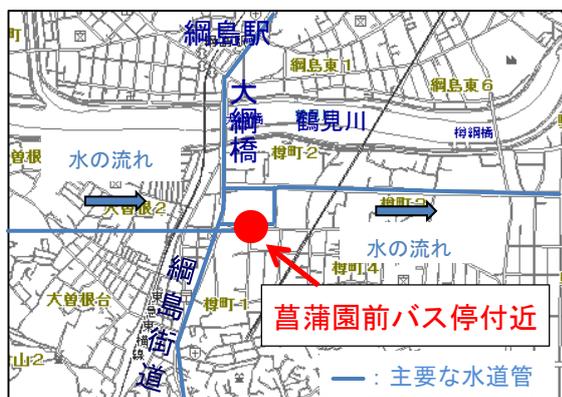
図3 漏水場所と破損したバルブの位置図

港北区樽町二丁目 菖蒲園前バス停付近（図3）

鶴見区、港北区、都筑区の一部の約13万戸に送水している口径180cmの送水管から分岐した口径80cmの水道管に設置したバルブが破損し、漏水しました。

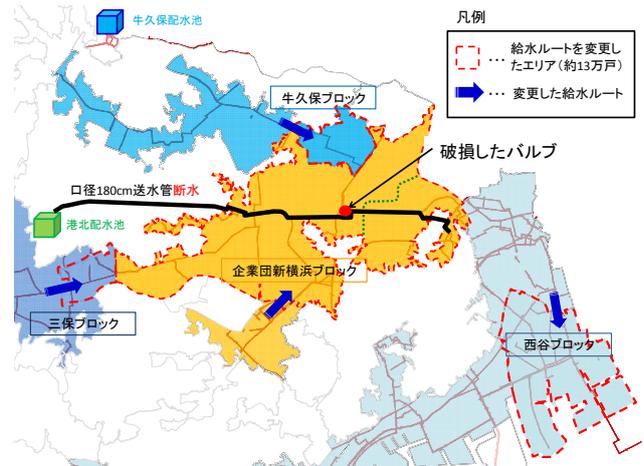
図5 給水エリア図（給水ルート変更後）

その後、6 月 27 日より、バルブからの漏水を止めるための給水ルート変更に向けての作業を開始しました。平成 29 年 1 月 30 日に給水ルートの変更作業が完了し、2 月 10 日にバルブからの漏水が停止しました。5 月 24 日には破損したバルブを撤去し、破損の状況等の詳細な調査を実施しました（図 4、図 5）。
