# 反応タンク前段送風量変更によるバルキング対策

水質管理課 ○井上 智  
坂本 俊彦  
前田 清

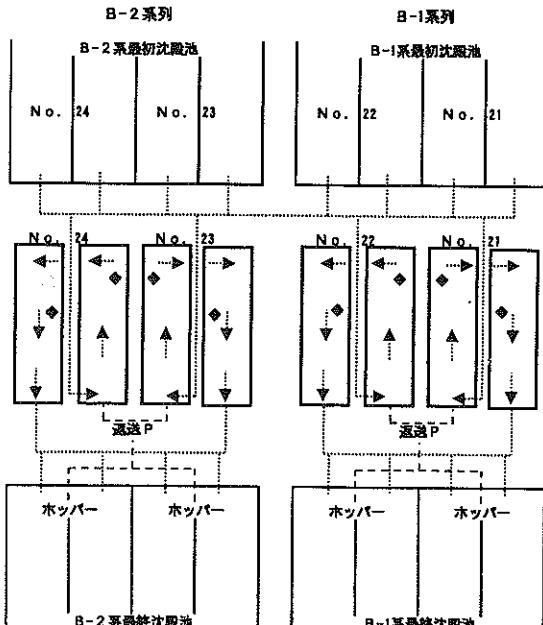
図-1 B系列水処理施設概略図

図-1に中部下水処理場B系列の水処理施設概略図を示す。

B系列水処理施設はB-1系列・B-2系列から構成されている。反応タンクは、B-1系列2池、B-2系列2池からなり、反応タンク1池(容量2300m<sup>3</sup>)は2水路4槽分割の構造になっている。反応タンクにおける送風量制御は、風量一定、DO一定、比率一定の各制御が可能であるが、通常はDO一定制御で行っており、前段、後段、それぞれ送風量を制御することが可能となっている。DO制御地点(図-1 ◆)は前段が反応タンク2槽目後半、後段が3槽目出口である。また、返送汚泥は各系列で独立している。

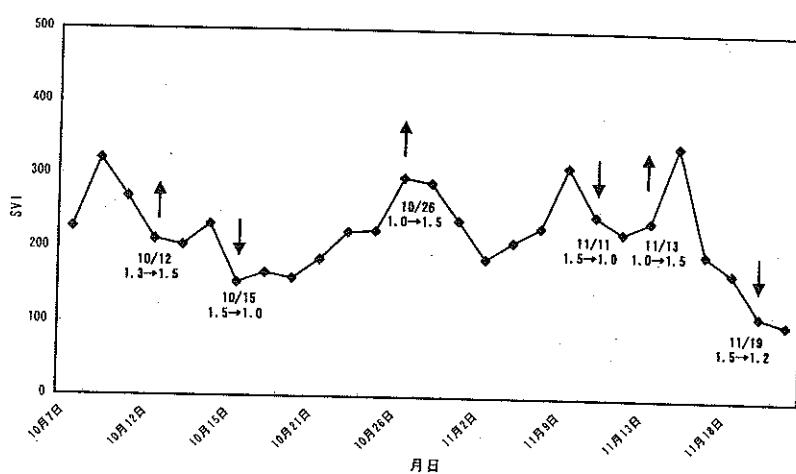
図-2 B-2系列SVIの経日変化(事例1)

・事例1 図-2にB-2系列のSVIの経日変化、図-3にその送風量と降雨量の変化を示す。

B-2系列のSVIは10月上旬からすでに200を超える状況であったため、12日に前段DO設定値を1. 3ppmから1. 5ppmに引き上げた。その結果、SVIは100台の前半まで低下したため、15日に1. 0ppmに引き下げた。その後、26日に再びSVIが300程度まで上昇したため、前段DO設定値を1. 0ppmから1. 5ppmに引

き上げたところ、SVIは徐々に低下していった。このため、11月1日に1.0ppmに戻したが、すぐにSVIが上昇し始めたため、13日に再度1.5ppmに引き上げた。その後、SVIは100程度まで低下したため、19日に前段DO設定値を1.2ppmに変更した。

以上のように、B-2系列では、SVIが十分に低くなる前に前段DO設定値を下げてSVIを上昇させ、DO設定値を上げてSVIを低下させるという操作変更を、意識的に数回繰り返し行った。

この結果から、糸状性細菌によるバーリキングに対しては、反応タンク前段のDO設定値を上下させることにより、SVIをコントロールできると考えられる。

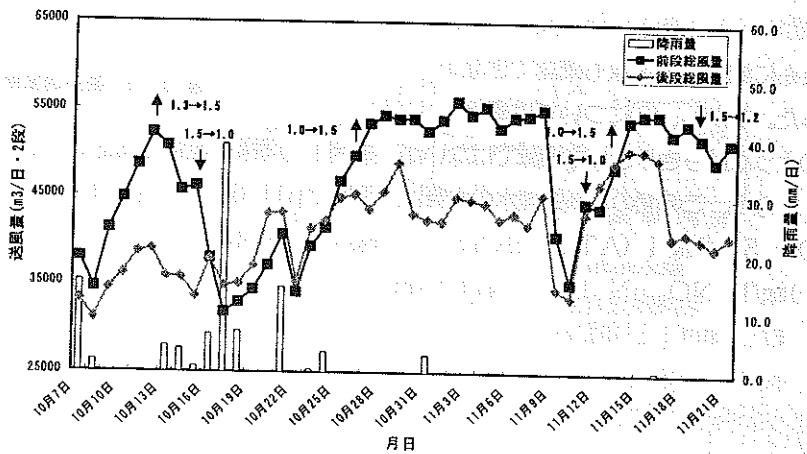
図-3 B-2系列送風量と降雨量の経日変化(事例1)

図-3の送風量変化では、前段DO設定値を上げる変更は①10月12日、1.3→1.5ppm、②10月26日、1.0→1.5ppm、③11月13日、1.0→1.5ppmの3回実施しているが、設定値変更前のSVI上昇期にいずれも前段、後段の送風量が増加している。さらに、前段DO設定値を上げた後の送風量の挙動も②については、期間中SVIの下降、上昇があるため、はっきりしないが、①、③についてはSVI低下に伴い前段、後段の送風量が減少している。なお、11月9日～11日にかけて送風量が大幅に減少しているが、これはNo.24池反応タンク出口付近の散気配管からの空気漏れ修理のため、B-2系がNo.23池のみの運転となつたためである。

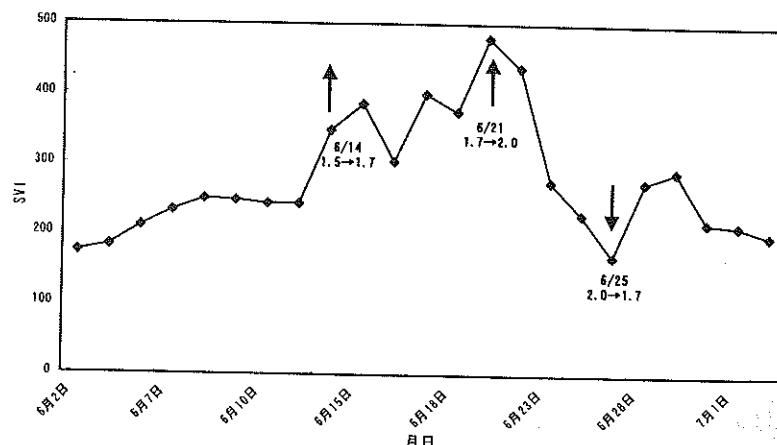
図-4 B-1系列SVIの経日変化(事例2)

### ・事例2 図-4にB-1系列のSVIの経日変化、図-5にその送風量と降雨量の変化を示す。

B-1系列のSVIは6月上旬から徐々に200を超える状況で推移してきたが、14日に300を超えてきたので前段DO設定値を1.5ppmから1.7ppmに引き上げた。しかし、その後もSVIは上昇を続けたため、21日に前段DO設定値を1.7ppmから2.0ppmに引き上げたところ、SVIは急激に低下していった。このため、25日に1.7ppmに戻したが、すぐにSVIが上昇し始めて300程度に達したが、29日に40mm以上の降雨があった影響により、再び200程度まで低下した。

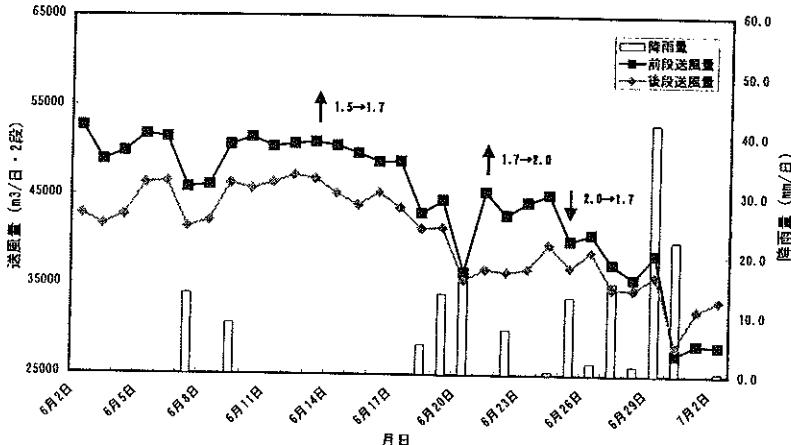
図-5 B-1系列送風量と降雨量の変化(事例2)

図-5の送風量変化では前段DO設定値を上げる変更は①6月14日、1.5→1.7ppm、②6月21日、1.7→2.0ppmの2回実施しているが、①では事例1のような設定値変更前のSVI上昇期に前段、後段の送風量が増加している現象はおこらなかった。また、①については前段DO設定値を上げた後の送風量が、SVI低下に伴い前段、後段ともに減少する現象も確認できなかつた。しかし、②については事例1のようなはっきりとした増減ではないが、事例1と同様な現象を確認できた。
