## 青葉消防署青葉台消防出張所（仮称）複合施設整備に係る工期の遅延について

### 1 工期遅延の概要

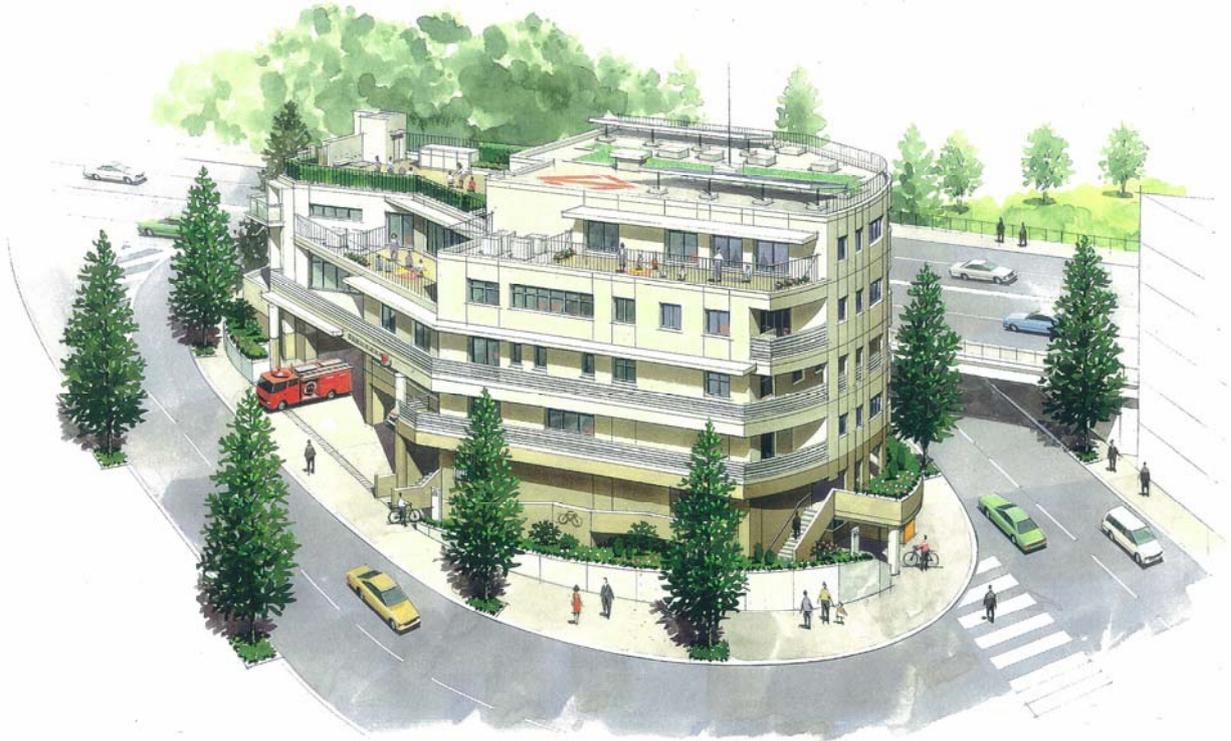
## ○完成イメージ図

- (1) 場所：青葉区青葉台1丁目4番地
- (2) 敷地面積：1,164 m<sup>2</sup>（近隣商業地域）
- (3) 施設規模：RC造・地下1階、地上5階建  
延床面積 3,659.70 m<sup>2</sup>
- (4) 建設事業者：松尾・三木JV
- (5) アクセス：東急電鉄田園都市線「青葉台駅」  
徒歩3分
- (6) 当初竣工予定：平成23年3月

5階	地域子育て支援拠点	RF	保育所園庭
4階	保育所		
3階	消防職員待機宿舎		
2階	消防出張所		
1階	消防出張所	自転車駐車場	
地下1階	エントランス等	安全安心ステーション
