令和4年度第1回第18期横浜市文化財保護審議会次第

横浜市指定有形文化財（建造物）

1 名称	永勝寺 面掛如来堂
2 員数	一棟
3 指定年月日	令和4年8月25日（予定）
4 所在の場所	横浜市戸塚区下倉田町1021
5 所有者の氏名又は 名称及び住所	宗教法人永勝寺 代表役員 田口 壽人
6 構造及び形式並び に高さその他大き さを示す事項	木造、桁行三間、梁間三間、宝形造、銅板葺、 正面一間向拝付
7 建築の年代又は 時代	安永3年（1774）
8 創建及び沿革	指定調書のとおり
9 むな札、墨書その他 参考となるべき事項	指定調書のとおり
添付するもの	写真及び図面

永勝寺如来堂 写真

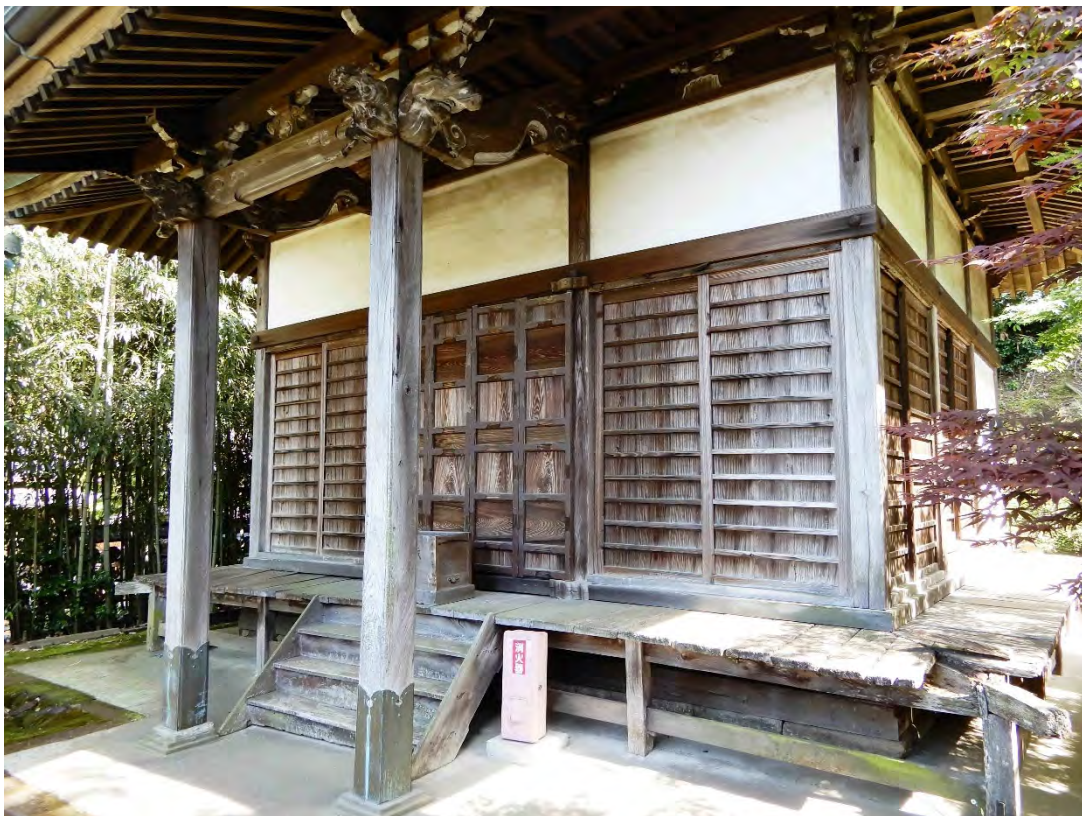
2 如来堂正側面 (北西から見る) 如来堂は境内南西方の谷戸奥のやや高い場所に北面して建つ。桁行3間・梁行3間(ともに18.6尺)、宝形造・銅板葺屋根で、正面中央1間に向拝を設ける。

如来堂は、正面3間(18.6尺、約5.64m)・側面3間(18.6尺)の方3間仏堂で、柱間はすべて6.2尺(約1.88m)とし、正面中央に1間向拝を設ける。屋根は宝形造・銅板葺で屋頂に露盤宝珠を備える。ただし、本来の屋根は茅葺で、昭和30年代に銅板葺に改めた。

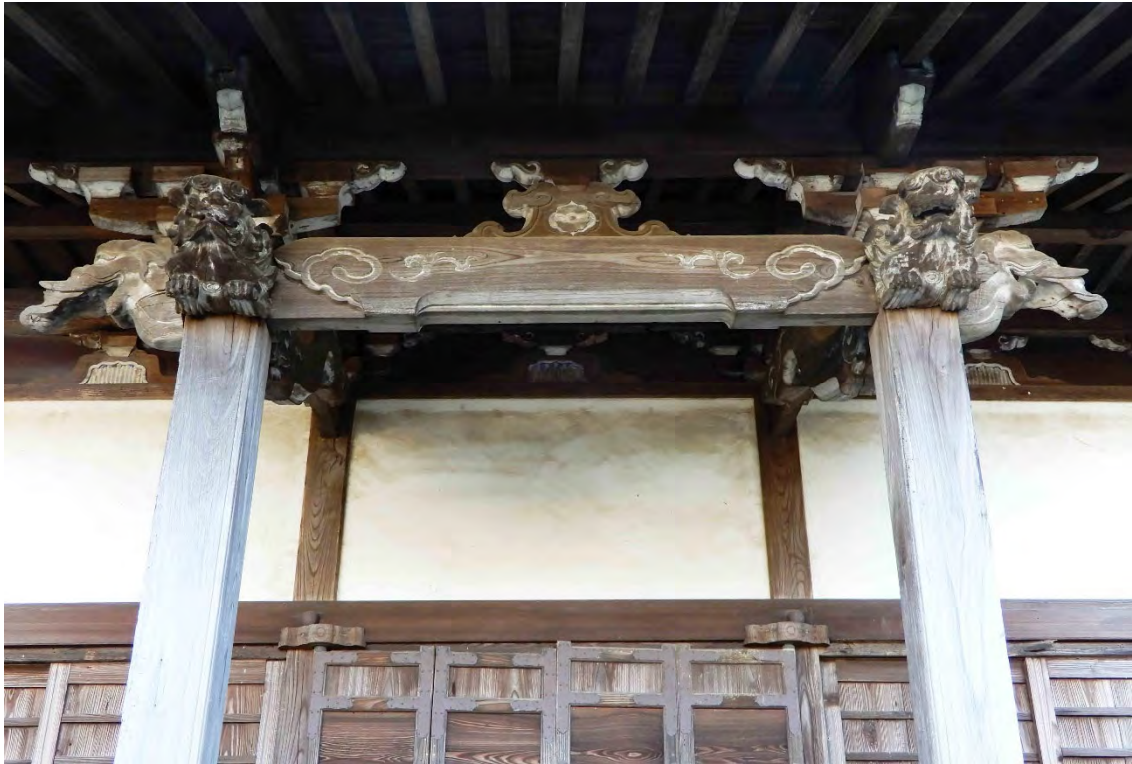
3 如来堂向拝見上げ 虹梁の絵様、木鼻彫刻、墓股の意匠は18世紀後期頃の特徴を示し、過去帳が伝える安永3年(1774)建築は妥当といえる。

建築年代に関する手掛かりは、寺蔵の過去帳当寺代々記に「安永七年戊午 安永三年如来堂建立ス者ハ淳雅代」という記述があるという(参考文献1)。如来堂の木鼻・蟄股・組物実肘木・向拝虹梁絵様・同海老虹梁絵様などの装飾細部は18世紀後期頃の特徴を示すので、現在の如来堂は安永3年(1774)の建築とみてよいだろう。

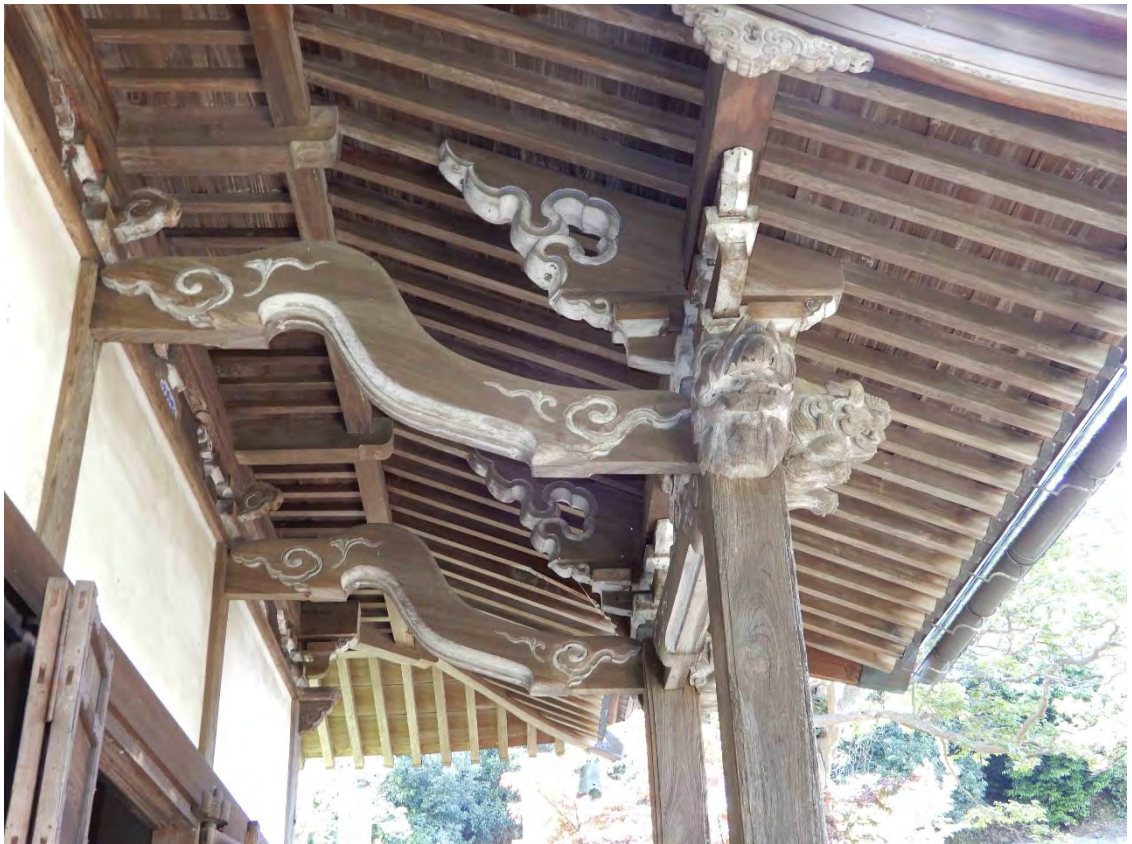
4 如来堂向拝側面見上げ 向拝柱と如来堂本体柱は海老虹梁で繋ぎ、向拝軒に手挟(か)ぎを配する。これらの絵様や彫形も18世紀後期頃の様式を示している。なお、屋根は本来茅葺きであったが、昭和30年頃に銅板葺に改修したという。その際に軒回りもすべて造り替えているらしい。本体軒は出桁造形式の「せがい軒」であるが、本体と向拝の組物部材のおさまりからみて基本的に旧形式を踏襲して新造したと考えられる。

軒は出桁造^{だしげたづくり}の出桁前方に一軒半^{ひとのきはんしげるたるき}繁垂木^{せがい}を配した「せがい軒(和船の船柁にちなむ)」で、出桁造^{こてんじょう}の小天井は垂木配置に揃えて根太^{ねだ}を配する。垂木先端には茅負^{かやおい}・裏甲^{うらごう}を重ねる。このうち、軒桁^{のきけた}までは当初材と認められるが、出梁以上は茅葺き屋根を銅板葺きに改造した昭和30年代に造り替えているようである。ただし、向拝の海老虹梁^{たばさみ}や手挟のおさまりから見て、現状の出桁位置は旧状を踏襲した可能性が高い。

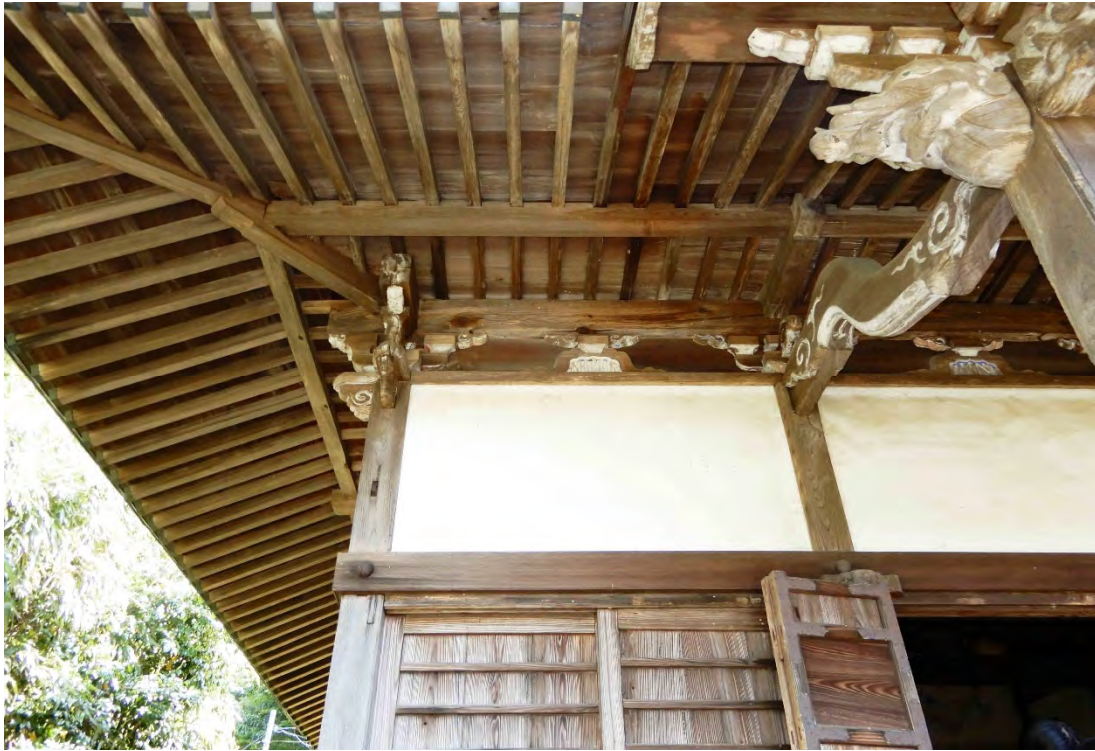
5 如来堂正面脇間の軒見上げ 頭貫木鼻と臺股の絵様と刳形はやはり18世紀後期頃の特徴を示す。出桁造の内側部分に垂木割と同じ根太を掛けているが、こうした形式は珍しく、軒回りを造り替えたときに採用したものであろう。

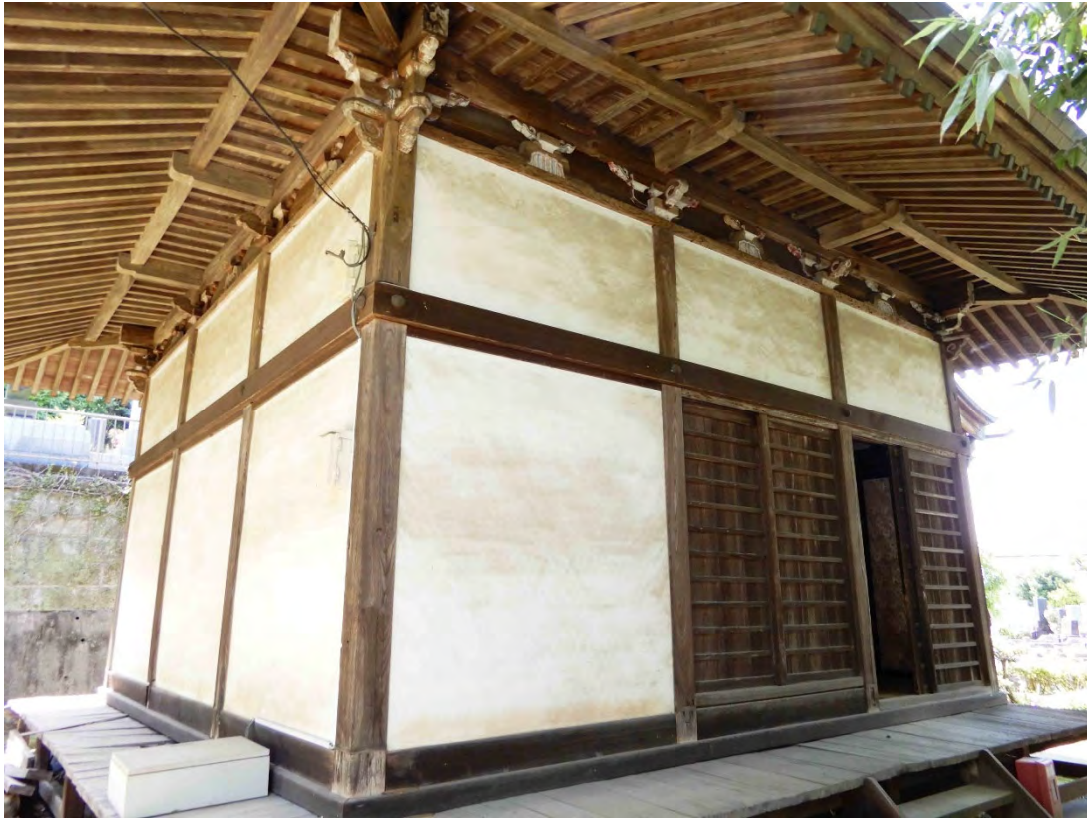
7 如来堂背側面（南東から見る） 側面は東側面・西側面とも前端間と中央間に引き違い舞良戸(マイド)の開口を設けている。中央間の建具の下辺位置が高いが、これは内部が上段になっていることに対応している。現在切目長押は4周同高に取り付くが、本来は背側面上段部分は長押を高い位置に取り付けていた痕跡が残る。

柱間は、正面中央間に双折^{もろお}れ棧唐戸^{さんからど}を藁座^{わらざ}で吊り込み、正面^{りょうわきま}両脇間^{りょうわきま}と側面前^{りょうわきま}から第1間^まと第2間^まは舞良戸^{まいらど}引き違い^{まいらど}とし、側面^{こうたんま}の後端間^{こうたんま}と背面^{かくま}各間^{しつくい}は漆喰^{しつくい}塗土壁^{ぬりつちかべ}とする。縁^{えん}は4周^{えん}に切目縁^{きりめえん}を巡らし正面中央^{もくかい}に3級木階^{もくかい}を設ける。東側面中央^{もくかい}の3級木階^{もくかい}は近年の設置で、木階^{もくかい}は正面のみ設けていた。なお、現在の切目縁^{もくかい}は4周同高^{もくかい}で、切目長押^{もくかい}も同高に取り付けているが、両側面^{もくかい}の前^{もくかい}から第2柱より後方は縁^{もくかい}と切目長押^{もくかい}が一段高い位置に取り付いていた。

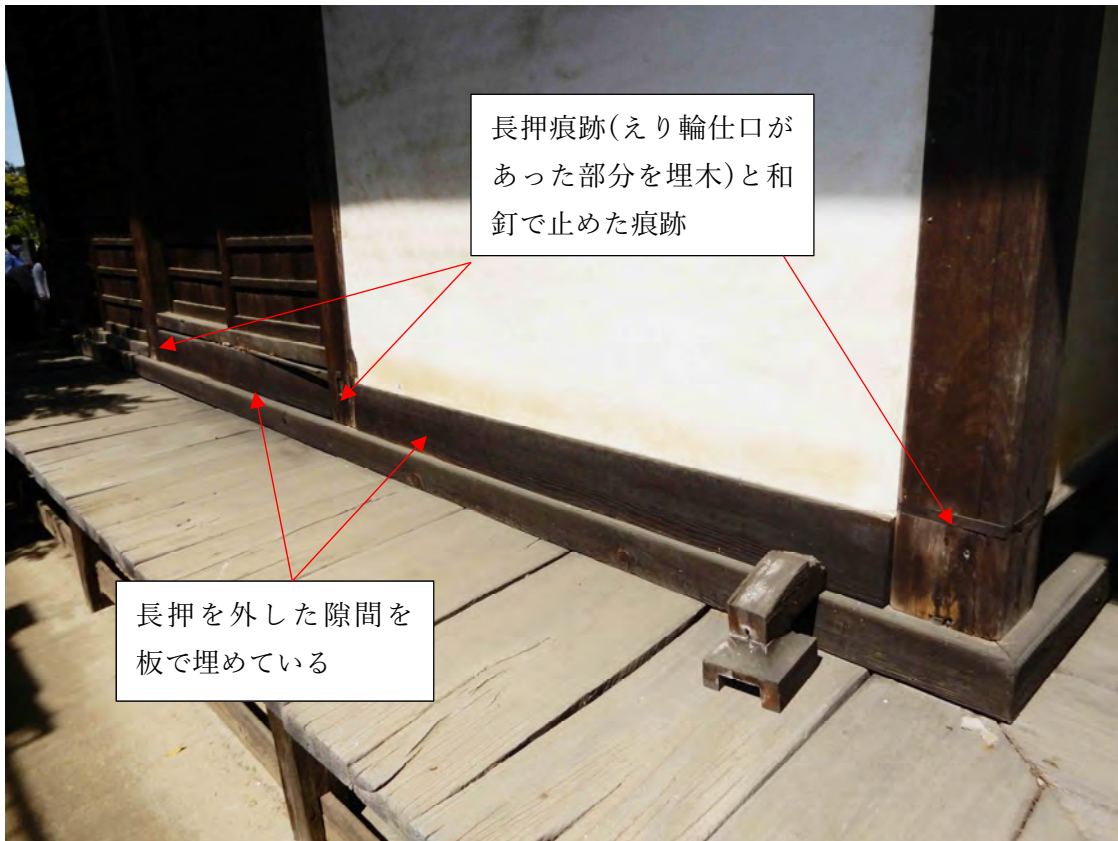
9 如来堂西側面後方の旧長押痕跡 (南西から見る) 右端に見える柱 (後端西隅柱) には上段に対応した長押の取付き痕跡と釘止痕跡が残る。長押を外したため縁との間の隙間を埋めるために板を取り付けている。

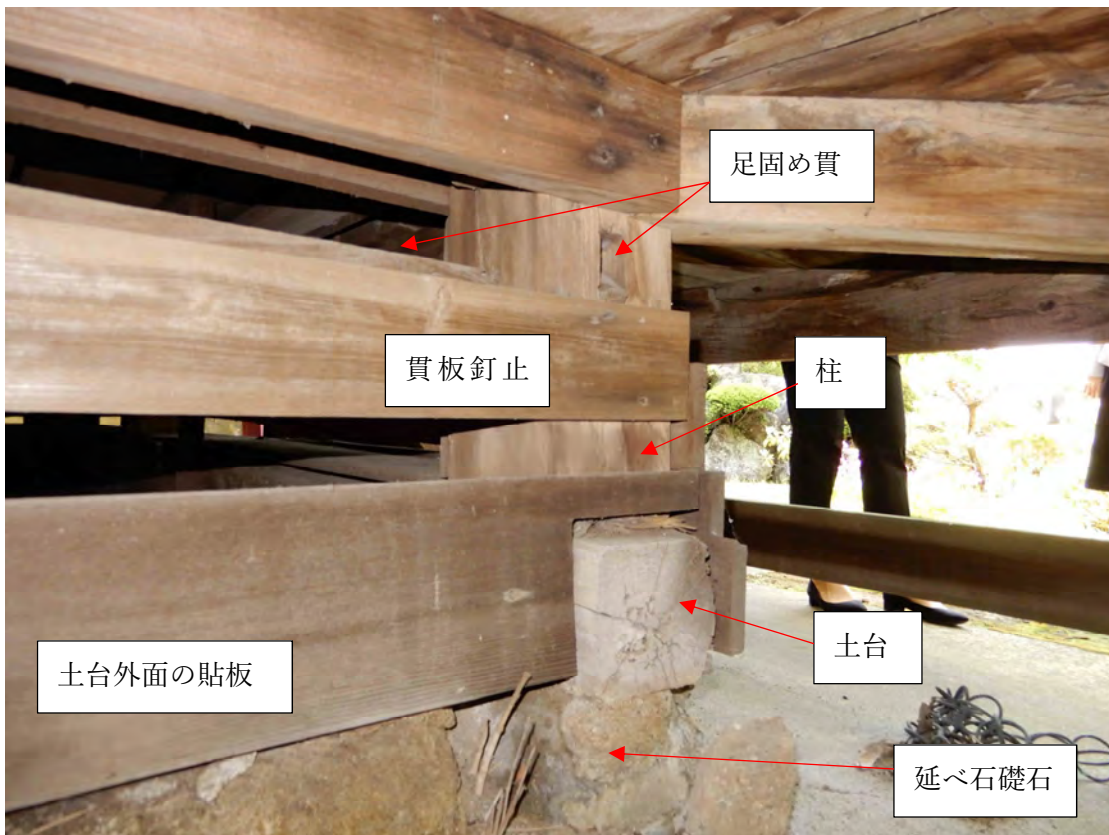
10 如来堂 柱足元 (東側面前端部) 建物は鎌倉石の基礎(延べ石)上に土台を据え柱を立て、柱足元を足固め貫で繋ぎ、柱外に貫板を釘止する。土台建形式は震災後の修理か否かは不明であるが、江戸時代の仏堂建築は柱が独立して礎石上に立つのが通例なので、改修されている可能性は高い。柱足元は比較的健全と思われる。

如来堂の外周部は、延石基礎^{のべいしきそ}上に面取り角柱^{かくはしら}（5.5寸角）を土台^{どだい}建し、貫^{ぬき}・大引^{おおびき}・切目長押^{きりめなげし}・内法長押^{うちのりなげし}・頭貫^{かしらぬき}・台輪^{だいわ}で繋ぐ。柱頂部^{つな}は粽^{はしら}（先端^{ちまき}をやや細く狭める加工）を施し、頭貫と台輪は木鼻^{みつどわくひじき}を延ばす。組物は三斗^{みつど}枳^{わく}肘木^{ひじき}とし、外部の手先肘木^{なかせなえ}は拳鼻^{なかせなえ}に作る。中備^{なかせなえ}（組物と組物の間に備える装置）は臺股^{なかせなえ}を配す。組物と中備は絵様^{えよう}刳形^{くりがた}付^{つき}の実肘木^{えようくりがたつき}を備えて軒桁^{のき}を受ける。

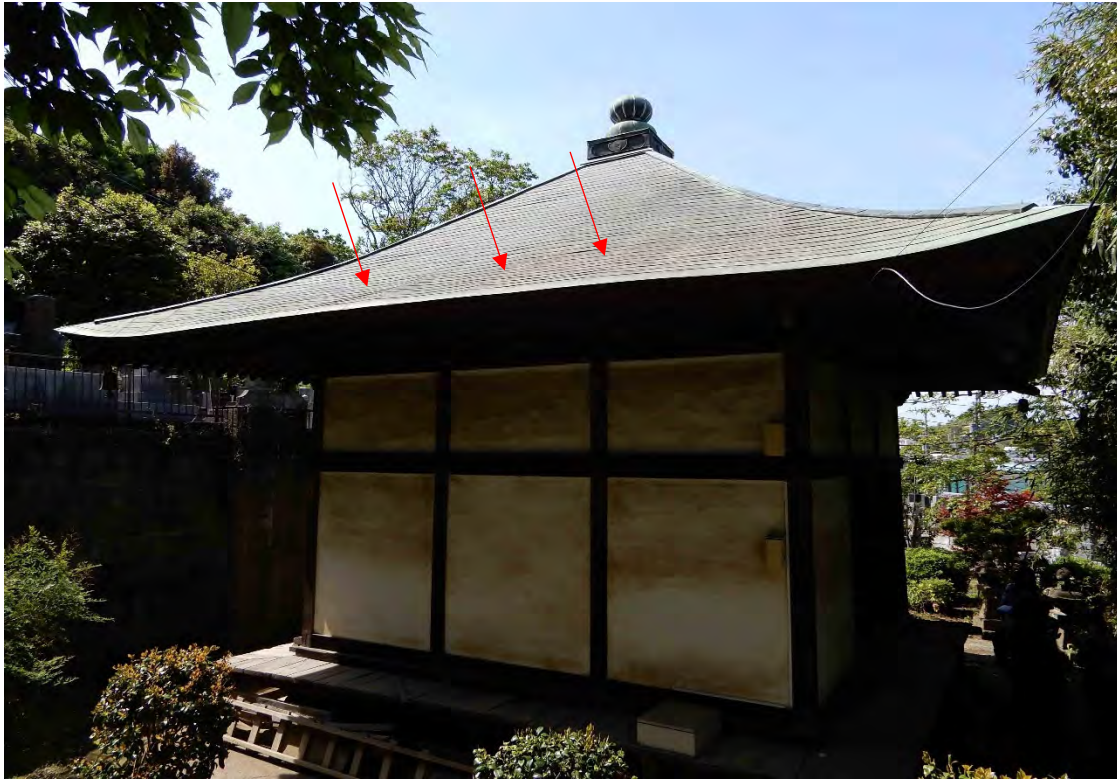
11 如来堂背面屋根全景 軒先付近の屋根面において盛り上がった部分が目立つ。一般的にこうした状態は、冬場に施工した銅板葺き屋根（伸縮した状態で施工）が、夏場に膨張することによって変形を来すものである。それを防ぐために施工時に一定の余裕を見るが、伸縮・膨張程度が想定以上であると、こうした変形を生じやすい。

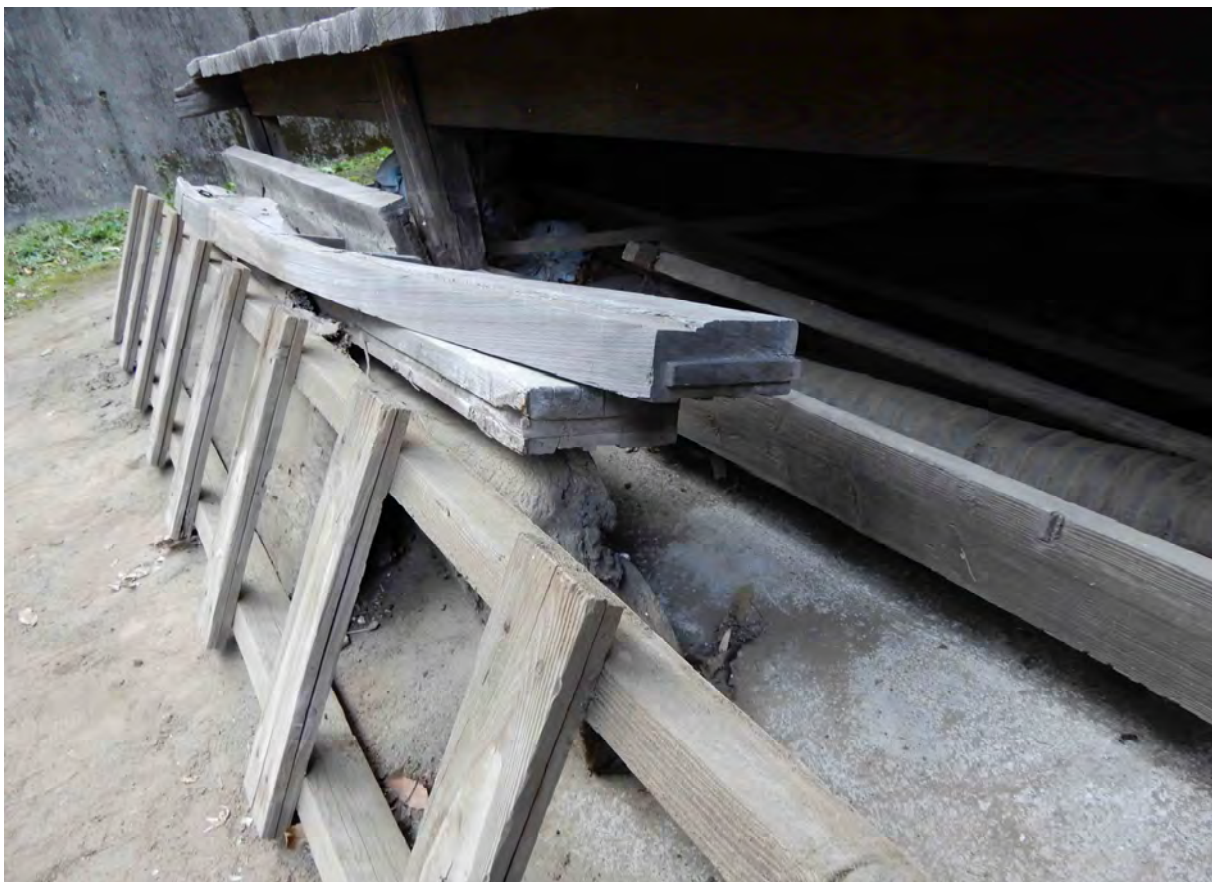
12 如来堂背面軒下に保管されている旧如来堂敷居と思われる部材 こうした部材は本来の形式を伝える重要な無事なのでしっかりと記録を採ったうえで保管する必要がある。

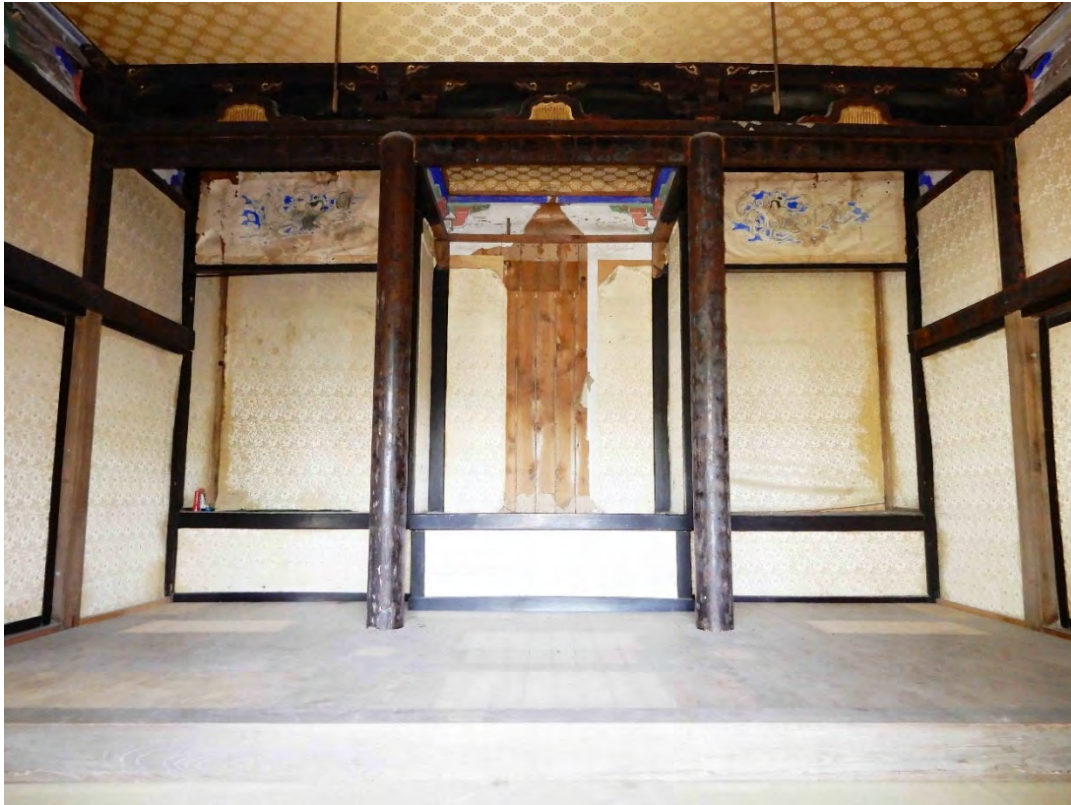
13 如来堂内部 正面中央扉口から内陣(上段)を望む 内部は後方2間分を上段とする(床板は張替)。上段構えは框の取付状態や側面建具のおさまりから見て当初である。一方、上段の中央に丸柱による柱列を設け、丸柱から背面柱へ頭貫と台輪で区画する。天井・壁・建具は唐紙貼付仕上げであるが、現状の天井唐紙は屋根銅板葺きの際に施工したものであろう。柱・長押・組物等は、素木、白檀塗、塗装彩色の3種類の扱いが併存する。

一方、堂内の床高に注目すると、正面から1間位置に床框を配し、後方2間分を上段とする。現住職によると、上段の前半部分は僧侶の座として用い、参拝者の座は正面1間部分の床の低い部分に限られるという。浄土真宗寺院仏堂は、内陣と余間を上段とする場合が多いので、その通例に倣うと上段区分が内

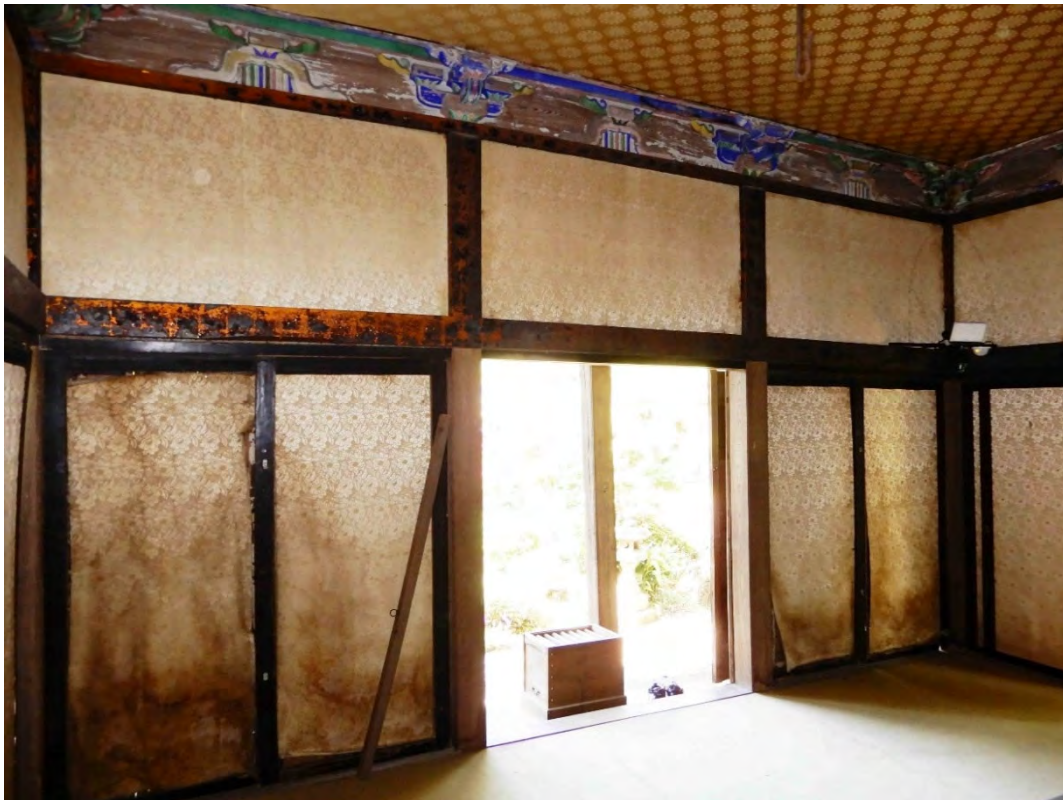
14 如来堂内部 正面を見返す。正面両脇間の舞良戸は雨の吹き込みが渗んでくるようで、唐紙の傷みが大きい。開口部の外部周囲に辺付(小木片)を取り付けることにより、雨水の吹き込みは一定程度防げるだろう。

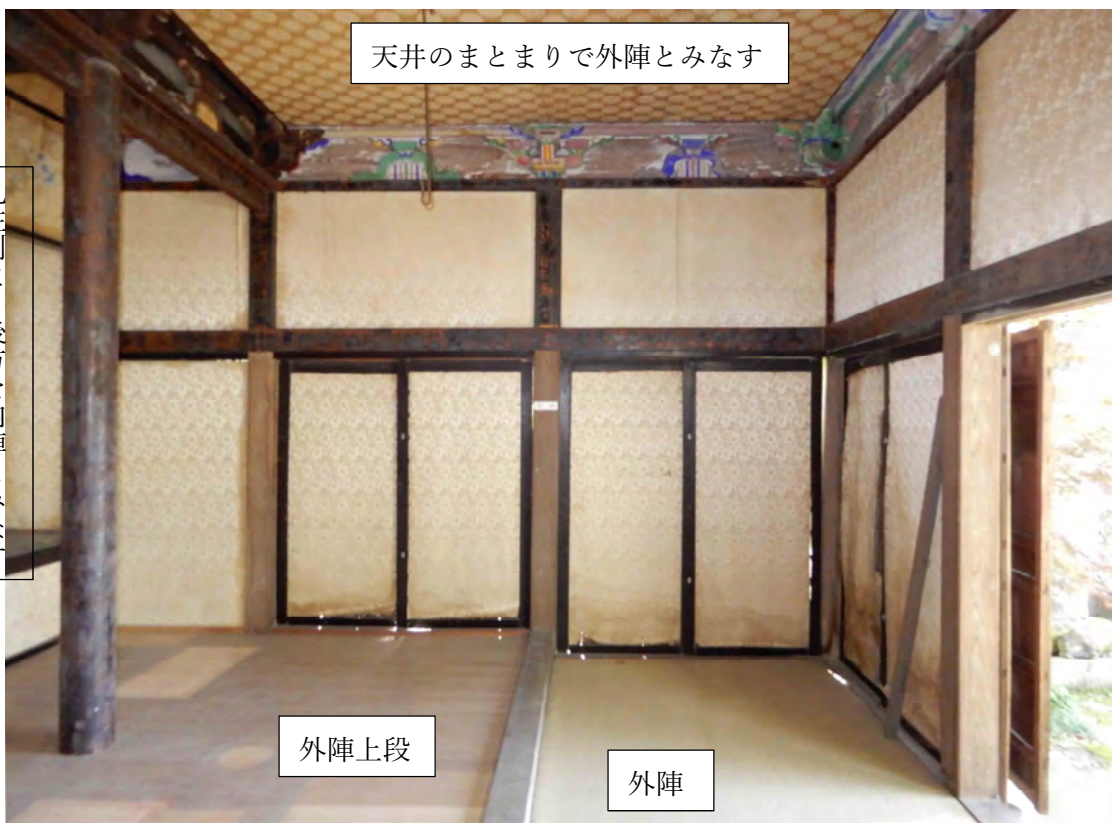
16 如来堂内部 西側面 上段区分と内部柱列の関係がよくわかる。間仕切がないのでどちらを内外陣境とするかの判断は難しいが、丸柱の柱列と天井区分で内外陣を判断すると写真の書入れのようになる。その場合、外陣後方が上段構えとなる。如来堂で法要を行う場合、外陣上段は僧侶の場となるという。以下の説明ではこの区分で説明する。一方上段框位置を内外陣境とすると、天井の区分との関係が説明しにくくなる。柱は全体的に頂部がやや前方に傾いているようである。天井は本来の天井(棹縁天井の可能性あり)の下に合板下地を設けてクロス張しているようである。

天井は、前方2間分について出組形式の組物で天井桁を支え、天井桁下面より少し上方にクロス張りの鏡天井を設ける。また、後方1間分は、中央間について天井桁より一段高くクロス張り鏡天井を設け、同脇間は天井桁よりもやや上方にクロス張り鏡天井を設ける。後方中央間は天井桁に棹縁痕跡が認められるので、本来は棹縁天井であったものを撤去して一段高い位置に天井を設置した。これ以外は旧天井下に合板下地を施してクロス張りしたと考えられるので、現天井上に旧天井が残っている可能性は高い。

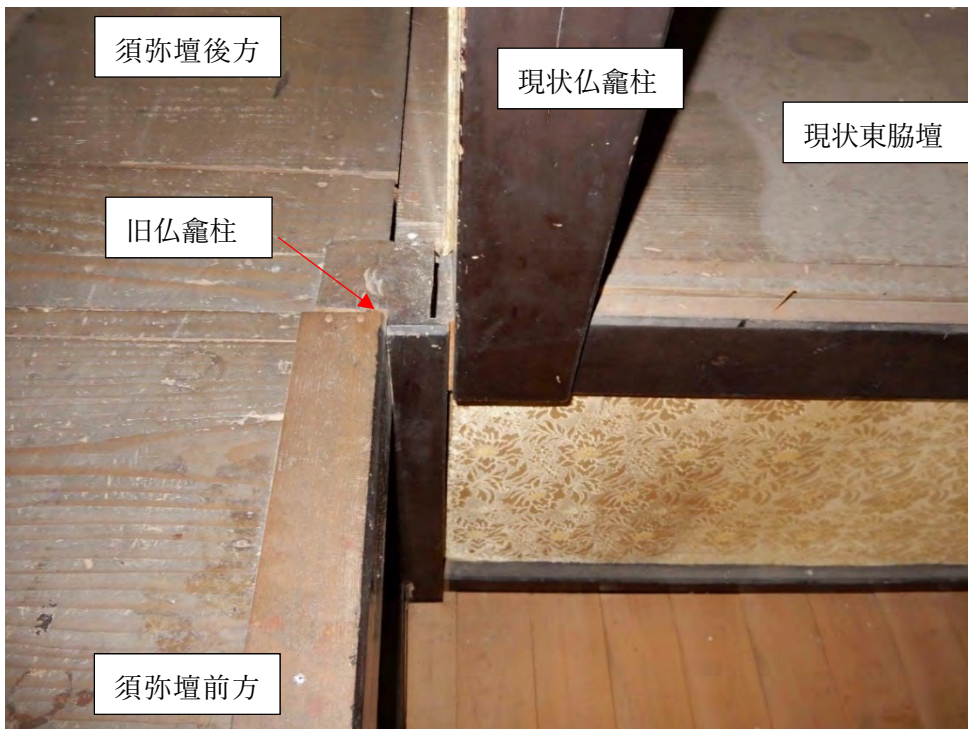
18 如来堂内部 須弥壇と新旧脇仏龕柱のおさまり 上記写真の右側楕円部分の下方詳細。本来の脇仏龕柱を切断して、やや外側に新たに柱を設置したと思われる。現状柱は旧柱と付柱を繋ぐ框上に立てたもので、須弥壇上に明治45年銘の厨子(宮殿)を納める際に柱間を拡げる必要があった為と考えられる。

須弥壇等の造作は、須弥壇両脇に旧脇仏龕柱の切断痕(3.8寸角)が残る。この柱は大引上から立ち、須弥壇や脇壇部材よりも部材の風合いが新しい。一方、脇仏龕の付柱は足固貫上から内法長押上までが古く、上方は補足材である。しかも補足材は台輪高さに仕口痕と継木があり、現状のように仏龕上端を天井まで延ばしたのは一時代降る。さらに仏龕正面は付柱と仏龕柱に扉吊の輪金具が残るので、両開き扉を設けていた時期がある。なお、現状の内法長押は付柱位置より後方が切断された痕跡がある。したがって付柱は脇仏壇の框を受けるために当初から設置されており、この時は内法長押が如来堂背面まで通っていた。そして最初に脇仏龕形式へ改造した際の仏龕柱は須弥壇脇に立ち、脇仏龕の上辺は如来堂頭貫高さで終わっていた。その後、仏龕柱を少し脇へ移動し、丸柱と背面柱間の頭貫を切除した際に、脇仏龕に両開き扉を設け、上辺を如来堂天井まで延ばし、内々陣の見え掛かりや内陣・外陣の塗装彩色を行ったと考えられる。この改造は、明治45年銘を有する本尊厨子(宮殿)を須弥壇上に安置するためと考えるのが妥当である。なお、現状の須弥壇前方の突出部が当初まで遡るか否か明確でない。

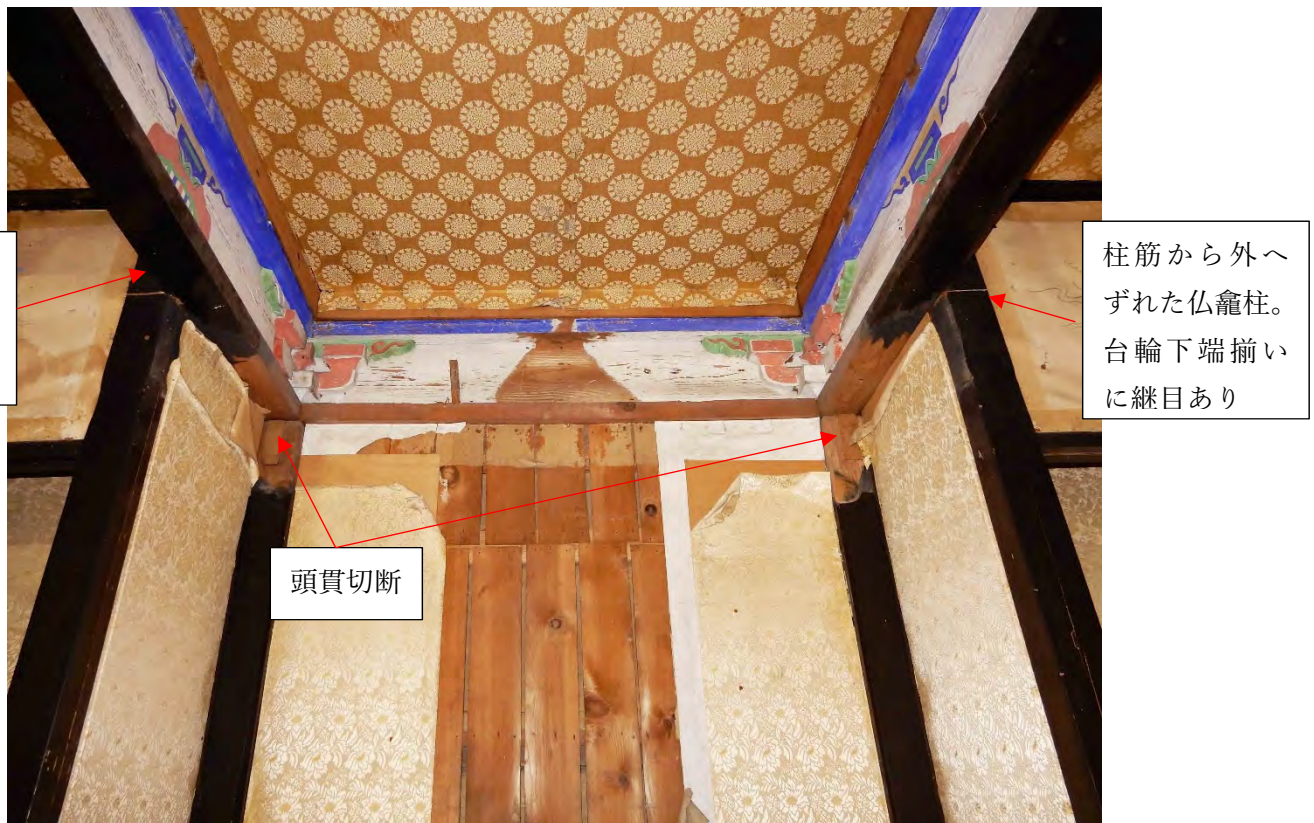
19 如来堂内部 丸柱列奥(内陣)の天井見上げ 丸柱と背面柱を繋ぐ頭貫を切除したのは、仏龕柱の変更を含めて現状宮殿安置のためと考えられる。この際、この部分の天井は棹縁を撤去して天井をかさ上げしてクロス張の鏡天井を設け、あわせて小壁部分に彩色や墓股の描画を施した。

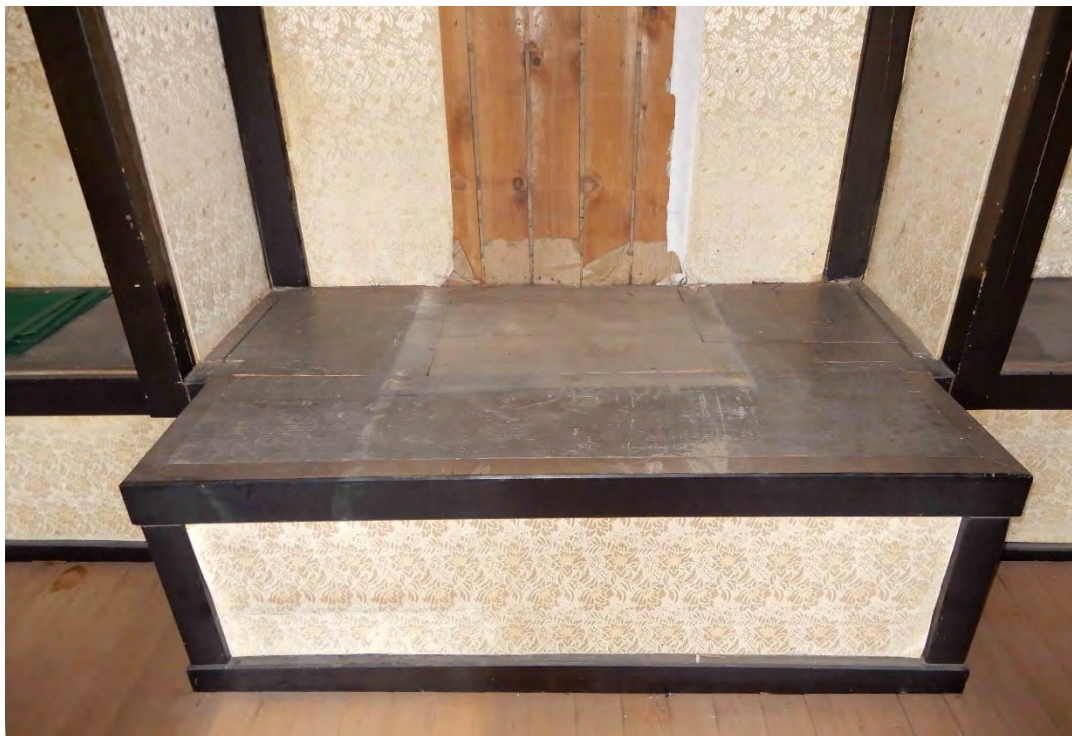
20 如来堂内部 丸柱列奥(内陣)中央の須弥壇 内陣須弥壇後方に厨子(宮殿)を配置した形跡が残る。また、仏後壁の唐紙は厨子の幅寸法よりやや内側まで張り付けて、その内側は施工しない。下地は現状以前の唐紙下貼らしい紙もみられる。ただし下地の縦板はあまり古くないように見える。

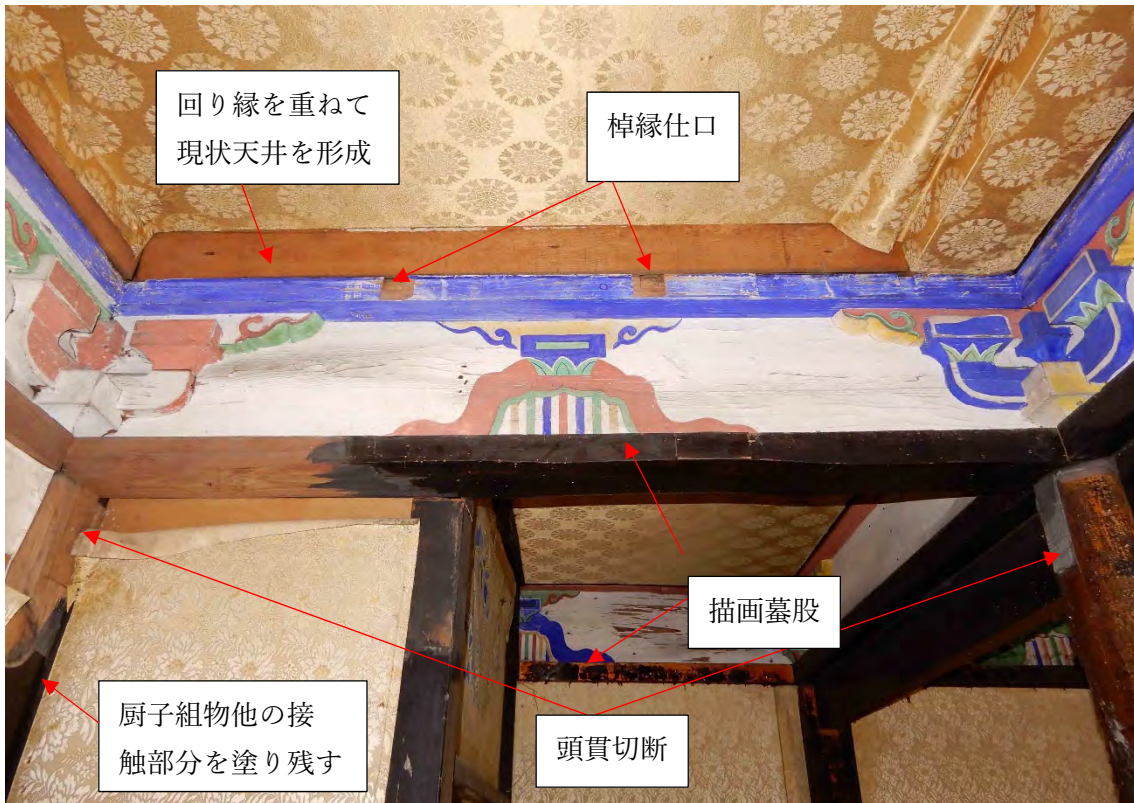
21 如来堂内部 丸柱列奥(内陣)中央西側面上部 頭貫切断他改造状況 内陣西側面にも半分描画墓股が存在する。天井クロス張の仕事が粗い(脇間天井は黒塗の四分一取付)のは、小屋裏から施工したためらしい。

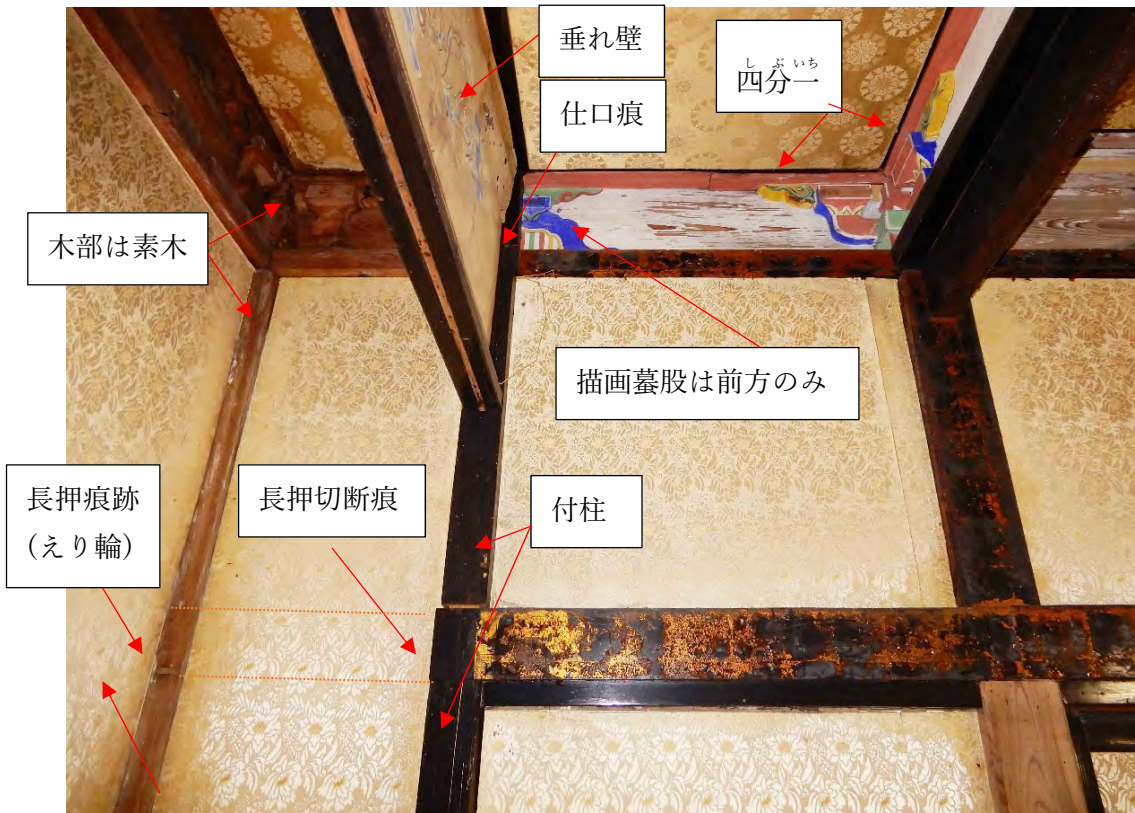
22 如来堂内部 丸柱列奥(内陣)西側面後端 内法長押を切断して脇仏龕造作を設置した状況 内陣西側面は、内法長押が後端柱まで延びていた。その後、脇壇に対応した付柱と垂壁を設けて仏龕状の造作を設けた。この際に仏龕部分の内法長押を切断した。描画墓股を含めた組物彩色と内法長押の金箔は仏龕部に存在しないので、塗装彩色は仏龕設置後に整えた。すなわち、内陣中央の現宮殿設置と現状脇仏龕形式の成立は同時で、それまで素木だった堂内に塗装彩色を施したと考えられる。

まで遡るか否かは不明である。内部は、柱に素木と白檀塗の2種が認められ、長押は白檀塗である。そして組物と墓股は絵様のみ黒塗りした素木、白檀塗、彩色の3種類が認められる。琵琶板は彩色が認められる。現状脇仏龕内部の組物は絵様のみ黒塗りした素木で、これが内部の当初の状態である。したがって塗装についても明治45年銘の本尊厨子(宮殿)施入時に頭貫切除や天井かさ上げと合わせて改修されたとみるのが妥当である。すなわち明治45年の本尊厨子施入は、如来堂にとって須弥壇と脇仏龕の改修、須弥壇上の天井かさ上げ、内部全体の塗装彩色の新設などを伴う大がかりなものであった。外周部の縁と切目長押の改修もその時かもしれない。

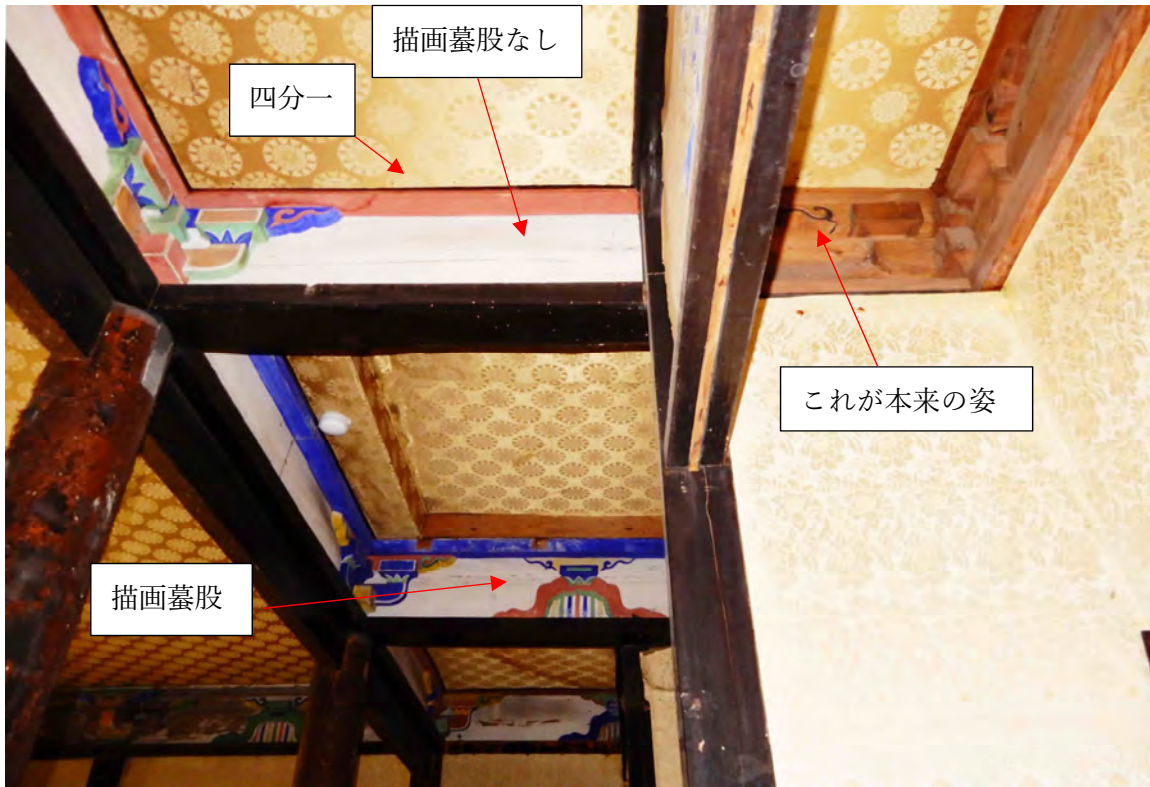
23 如来堂内部 丸柱列奥(内陣)脇間から須弥壇上の天井方を見上げる 脇仏龕内の組物は素木で、実肘木の絵様のみ黒塗する。この状態が本来の姿といえる。仏龕前の天井は、周囲に黒塗の四分一を取り付けて丁寧仕上げているが、仏龕内の天井と須弥壇上の天井は天井周囲に四分一をつけない粗い仕事である。特に須弥壇上の天井は宮殿をおさめたままクロス張りして小屋裏から下げておさめたようで、屋根を銅板葺きに変更した際でないといけない仕事といえる。

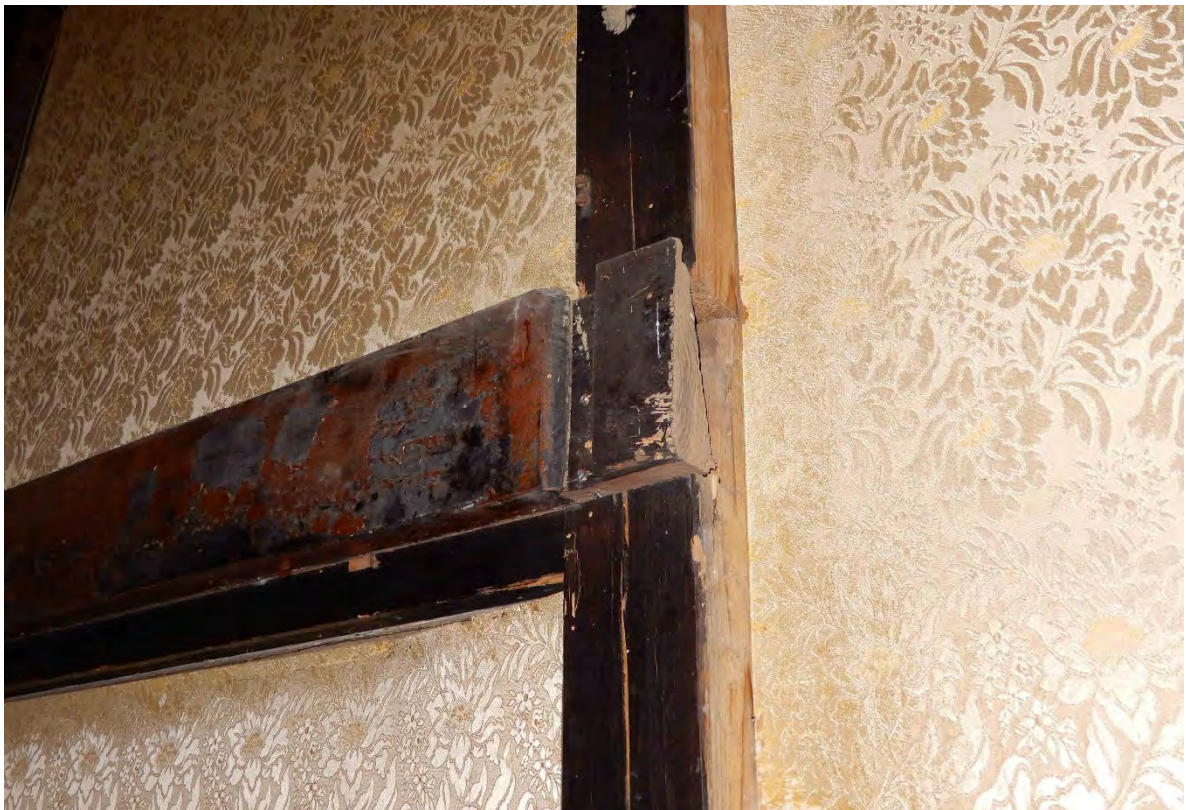
24 如来堂内部 丸柱列奥(内陣)東側面後端部の内法長押切断痕跡 西側面も同様である
長押は付柱に取り付けているので、少なくとも長押～床上まで付柱は長押と同時、もしくは以前から存在する。

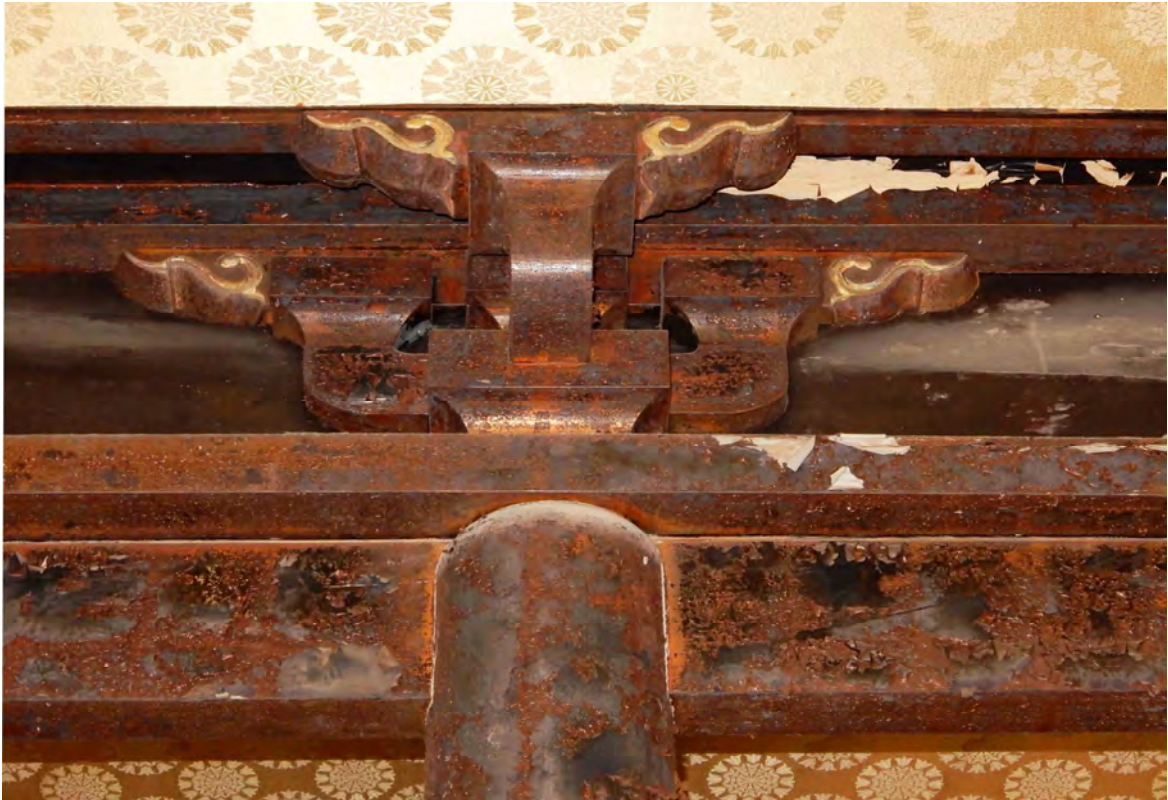
25 如来堂内部 丸柱上部と組物詳細 内部組物は前方2間分の見え掛かり範囲について出組形式を採用し、天井桁を1手分迫り出している。天井は天井桁のわずか上に鏡天井(板天井)を設けてクロス張として四分一で見切る。おそらく本来は棹縁天井で、棹縁下に合板下地張りしてクロス張りしたと思われる。塗装は、黒漆塗りしたうえで(琵琶板を除いて)金箔を施し透漆塗り(いわゆる白檀塗り)のようであるが、現状は漆面が縮んで剥離が進んでいる。実肘木絵様は金泥塗りしている。

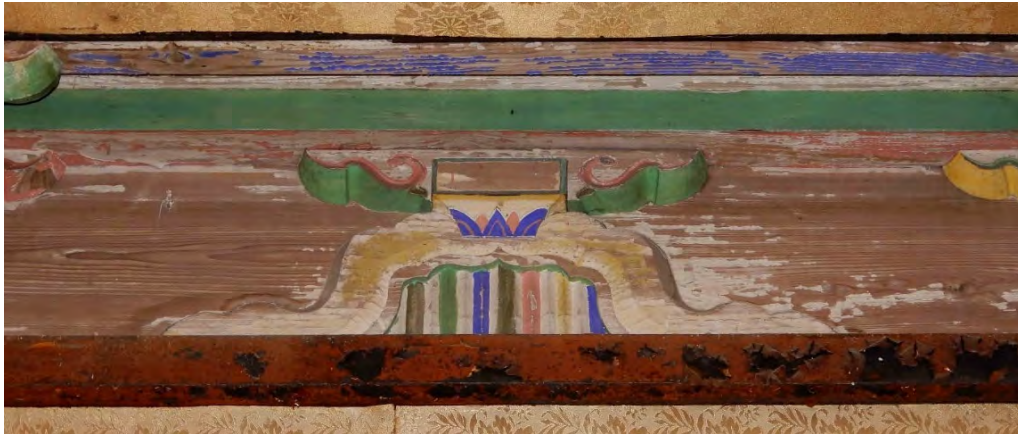
27 如来堂内部 正面の中備墓股詳細 組物と中備は、金箔と透漆で仕上げる部分と、彩色する部分と、素木のまま絵様のみ黒塗りするものの3種類が存在する。素木の状態が当初形式と思われる(写真21,22参照)。

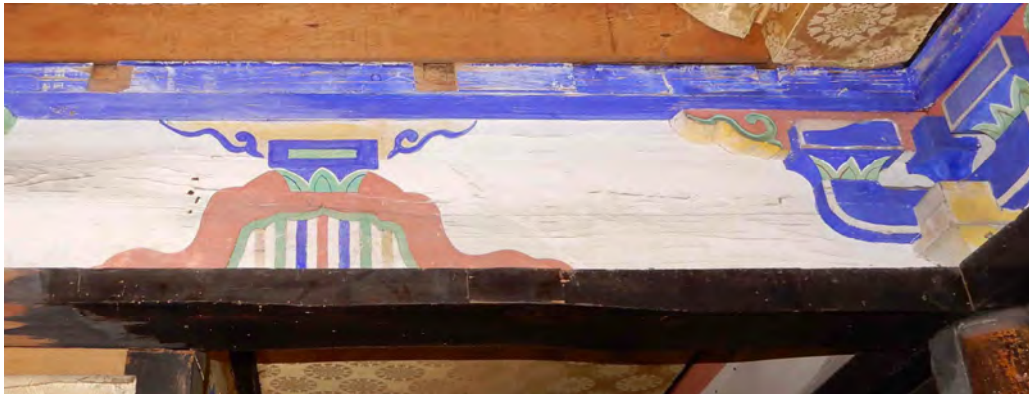
28 如来堂内部 内々陣側面の描画墓股詳細 墓股の描画は良く描けているが、おさまりから見て明治45年銘の厨子(宮殿)を納める際に施工したと考えるのが妥当である。

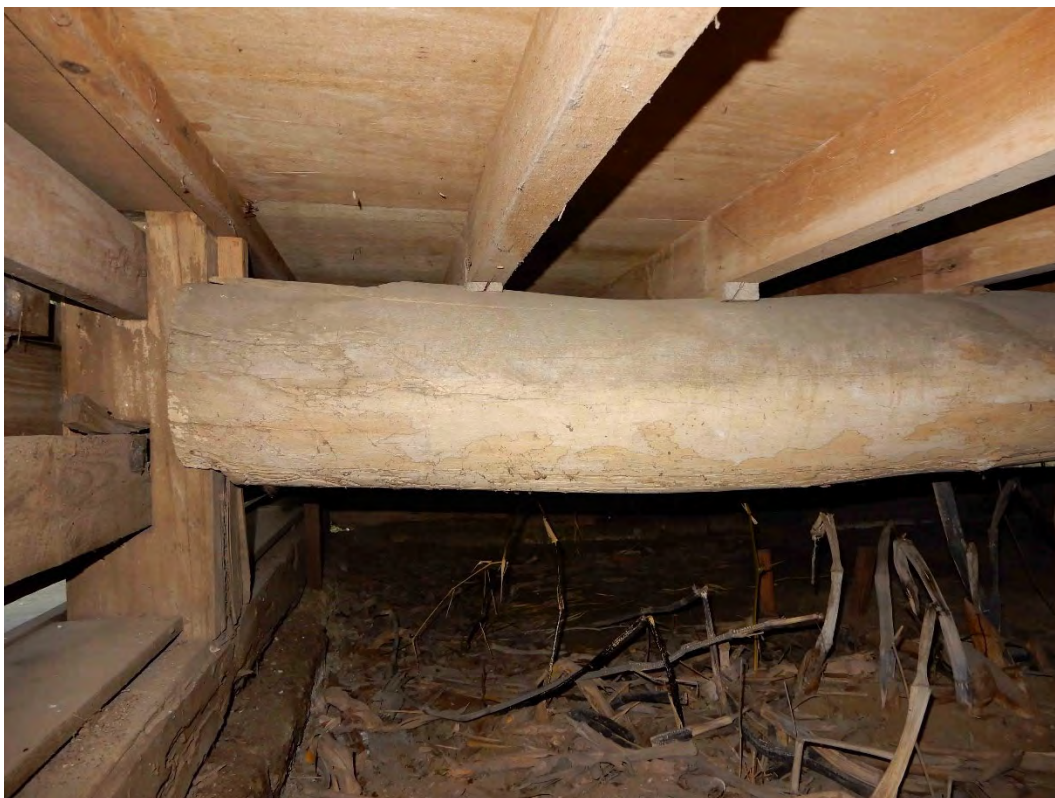
29 如来堂床下(正面の大引と柱足元) 外周部の柱は延べ石礎石上に土台を配して立てる土台建であるが、この工法が当初形式なのか否かは現時点では明確ではない。

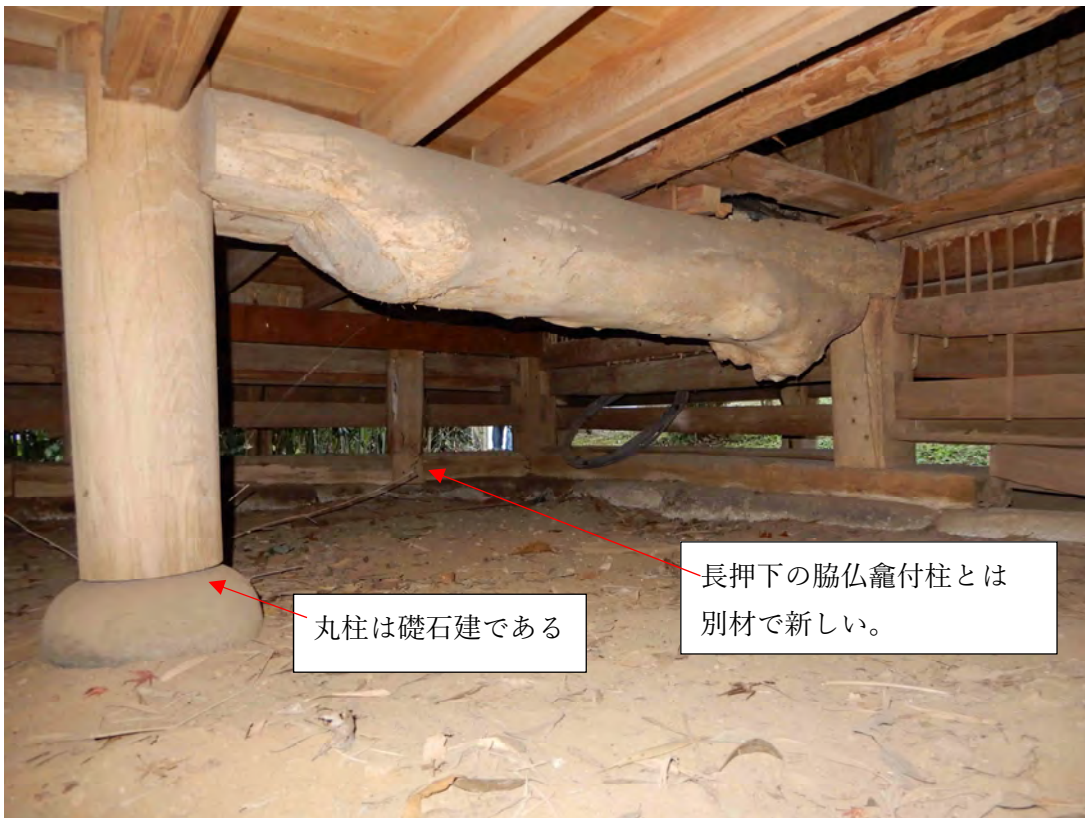
31 如来堂床下 (内部丸柱と背面柱を繋ぐ大引) 床板と根太はほぼ新材に取り替られているが、須弥壇下と脇仏龕下については古い床組が残っている。須弥壇下は床板の多くが取り外されている。側面には仏龕付柱と同じ位置には束立するが、これは長押下の束柱とは別材で比較的新しい。

床は全面板敷きで大引上に根太を配して床板を張る。ここで根太と床板に古材を留めるのは須弥壇と脇壇位置のみである。それ以外の根太と床板は近年の取替材で、正面1間分は床板上に絨毯を仮設する。現状の床面は、框・敷居の上面高さとの差異があるので、本来の床面は畳敷きだった可能性があるが、丸柱は現状床面まで塗装されており、少なくとも堂内の塗装を行った時期以後は化粧板敷きとなった。

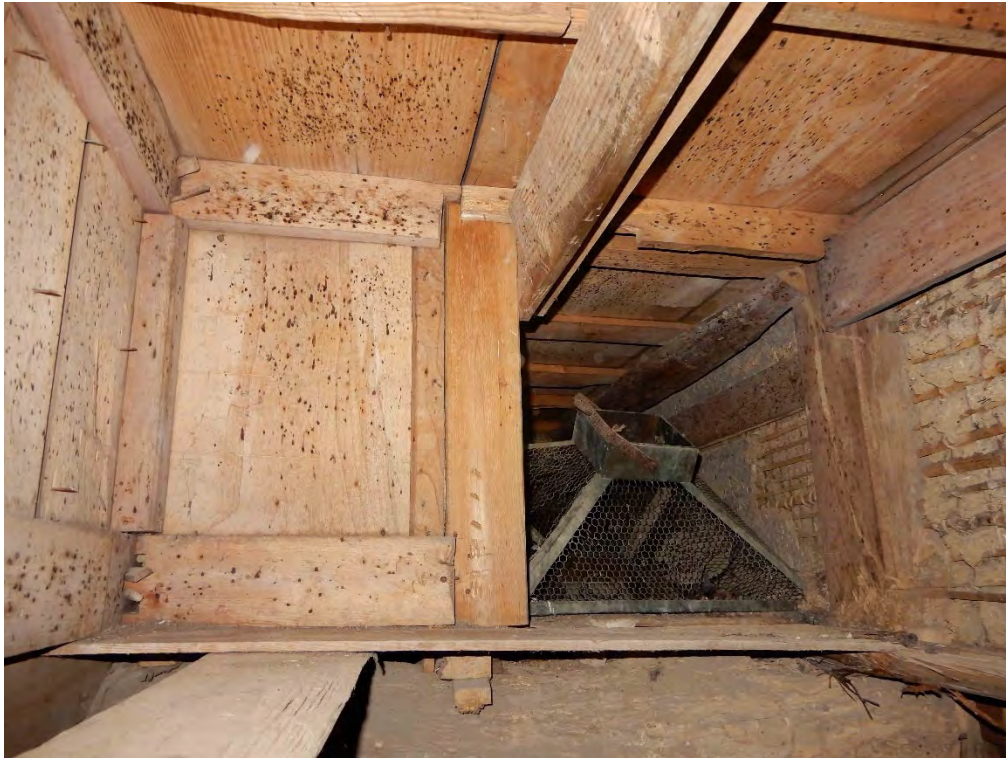
3 2 如来堂床下 (須弥壇と脇仏龕ないふ) 中央の束柱は須弥壇上端で切断されている。元は仏龕柱であったと思われるが、当初まで遡るか否かは確認できない。風合いは須弥壇材より新しいようにみえる。
