令和4年度第1回第18期横浜市文化財保護審議会次第

横浜市指定有形文化財（建造物）

1 名称	永勝寺 面掛如来堂
2 員数	一棟
3 指定年月日	令和4年8月25日（予定）
4 所在の場所	横浜市戸塚区下倉田町1021
5 所有者の氏名又は 名称及び住所	宗教法人永勝寺 代表役員 田口 壽人
6 構造及び形式並び に高さその他大き さを示す事項	木造、桁行三間、梁間三間、宝形造、銅板葺、 正面一間向拝付
7 建築の年代又は 時代	安永3年（1774）
8 創建及び沿革	指定調書のとおり
9 むな札、墨書その他 参考となるべき事項	指定調書のとおり
添付するもの	写真及び図面

永勝寺如来堂 写真

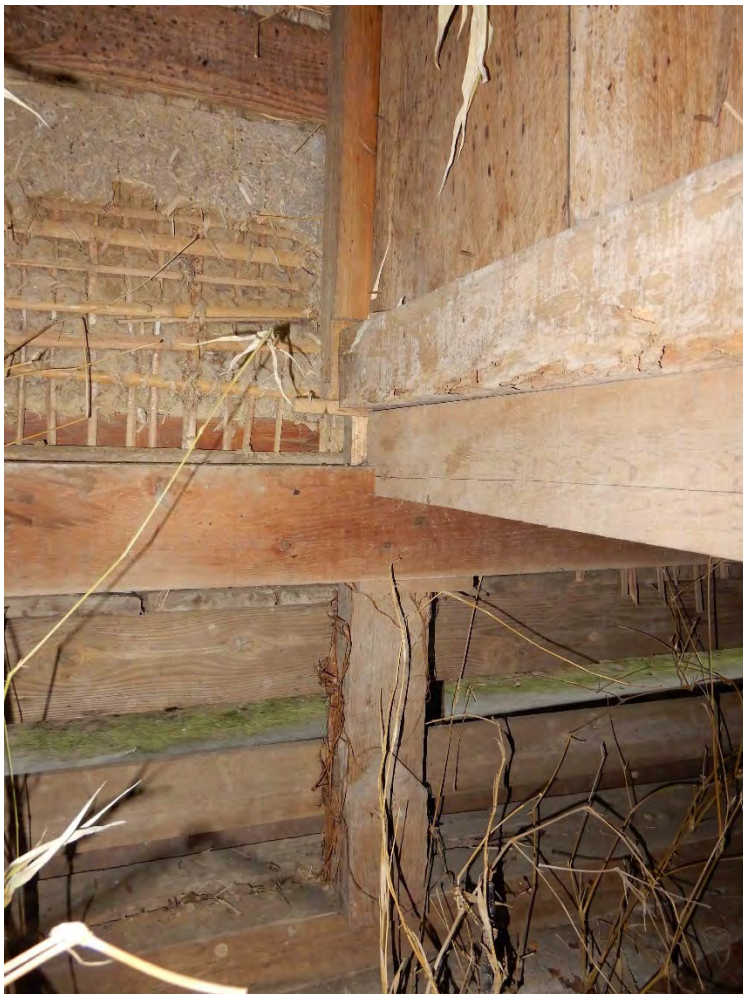
3 2 如来堂床下 (右脇仏龕内部)
仏龕付柱は足固貫位置で終わり、その下に延びる材は新しい。ただし長押下の付柱はおさまりから見て長押と同時代以前で、脇仏壇造作のために設置したものと見るのが妥当であろう。脇仏龕形式の成立は降るであろうが、須弥壇と脇壇は如来堂の完成時に存在していた可能性が高い。

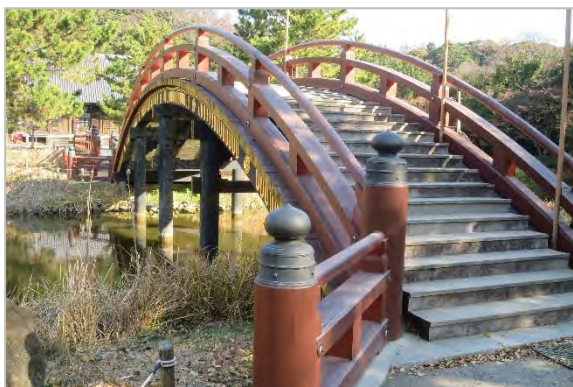
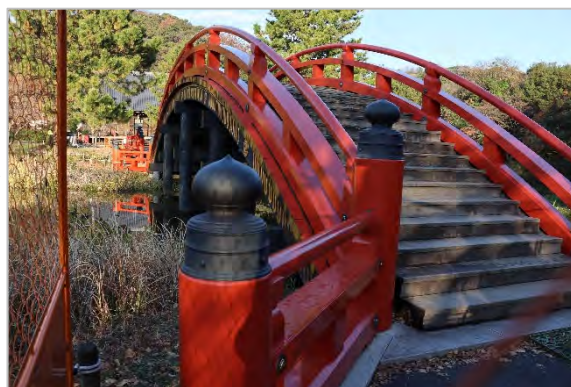
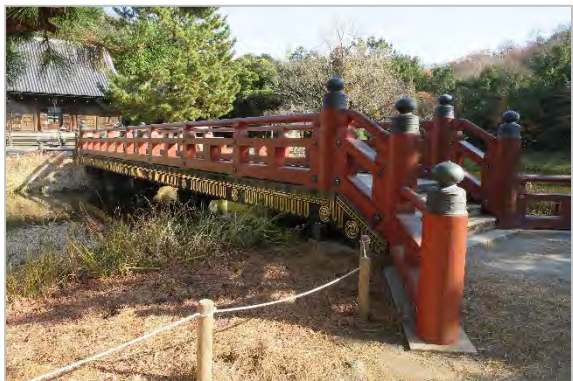
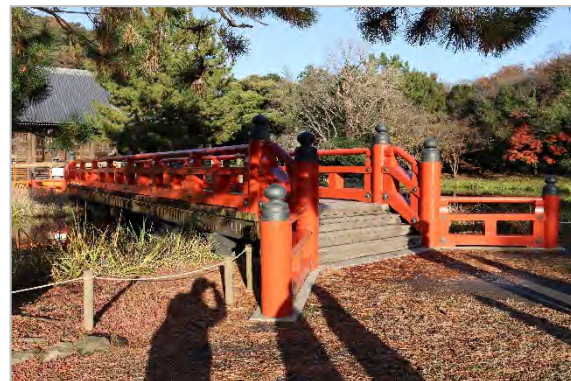
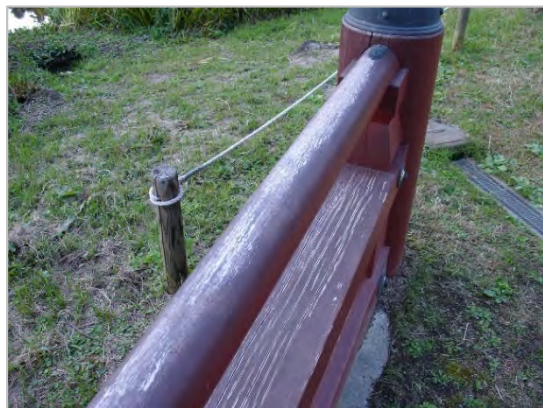
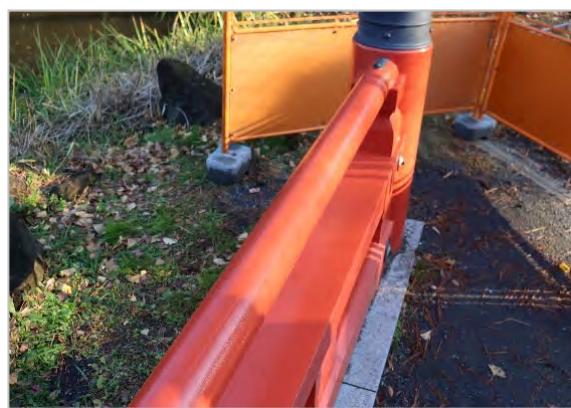
塗装前（令和2年11～12月撮影）

塗装後（令和3年12月17日撮影）

①反橋 全景

②平橋 全景

③反橋 特に退色・摩耗が激しい部分

史跡内構造物の調査であるため、破壊を伴わない非破壊での調査とし、目視調査、打音調査(打診棒使用)による腐食調査及び塗装の退色調査を実施。

- ・ 重要部位の構造的強度低下について、懸念される部位でのおおきな劣化は確認されない。
- ・ 特に橋脚、床板での劣化は来訪者の安全にかかわるところであるが、今次の簡易調査では劣化は確認されない。
- ・ 前回の再塗装工事は平成30年度であり、施工後3年ほどで現状の劣化に至っていることになる。次回の塗装工事においては、耐久性の向上も検討したうえで材料の選定をすることが重要。また、耐久性のみでなく伝統的な色調を再現し、復元当初の発色となるよう顔料の調合を工夫する。
- ・ 自然の木材を材料としている橋梁であるため、一定期間ごとの架け替えの必要は免れない。その期間の延長をいかに図るかが検討の留意点となる。

腐食調査報告書をもとに、文化庁と協議を行い、耐久性や伝統的な色調を考慮し、塗料を変更しました。

今回：オスモカントリーカラー（鳥居色）1種 *植物油ベースの自然塗料

- ・調色可能。調色することにより従来色彩の再現が可能。
- ・表面に塗膜をはるのではなく、内部に深く浸透するもの。
- ・他都市の史跡（山梨県 北口本宮富士浅間神社 大鳥居部分）で実績有 ※2年後の退色なし
