## 令和4年度第2回第18期横浜市文化財保護審議会次第

横浜市文化財保護条例に基づく市指定文化財の指定について（諮問）

## 横浜市指定有形文化財（建造物）

## 指定調書

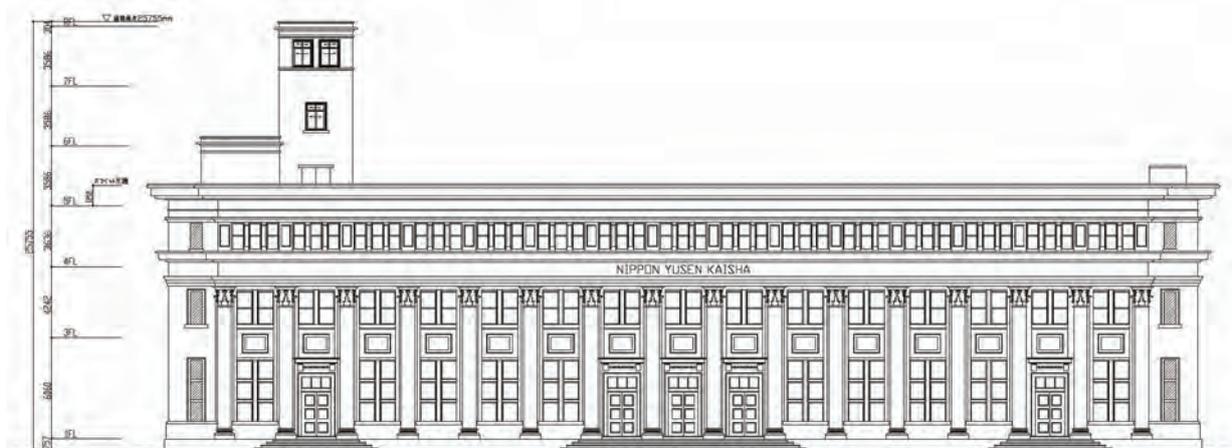
横浜郵船ビル立面図（南側）

階建ての塔屋を備える。プランは整然とした矩形で、その長手方向の1辺が海岸通りに面し、そこを主たるファサードとし、中央と左右の計3か所に玄関を設ける。そのスタイルは正統的な古典主義様式（クラシック）によるもので、左右対称の正面ファサードには16本のコリント式の大オーダーによる柱列（コロネード）が見られる。この大オーダーの円柱は四分の三柱であるが、独立柱のようにも見え、圧巻である。大オーダー柱は3階までで、その上の4階部分は屋階（アティック）の表現をとる。外壁仕上げは「正面及西側壁櫻山石貼 其他人造石小叩キ仕上ケ」（『建築知識』1936年11号）とされている。内部は、その主要部分を2階分吹き抜けの一室空間とし、当初はそこが営業室であったが、今日では日本郵船歴史博物館の展示室となっている。その内部意匠もまた古典主義様式で、林立する角柱の柱頭部や梁の下端部、および天井廻りに正統的なクラシックの装飾が見られる。

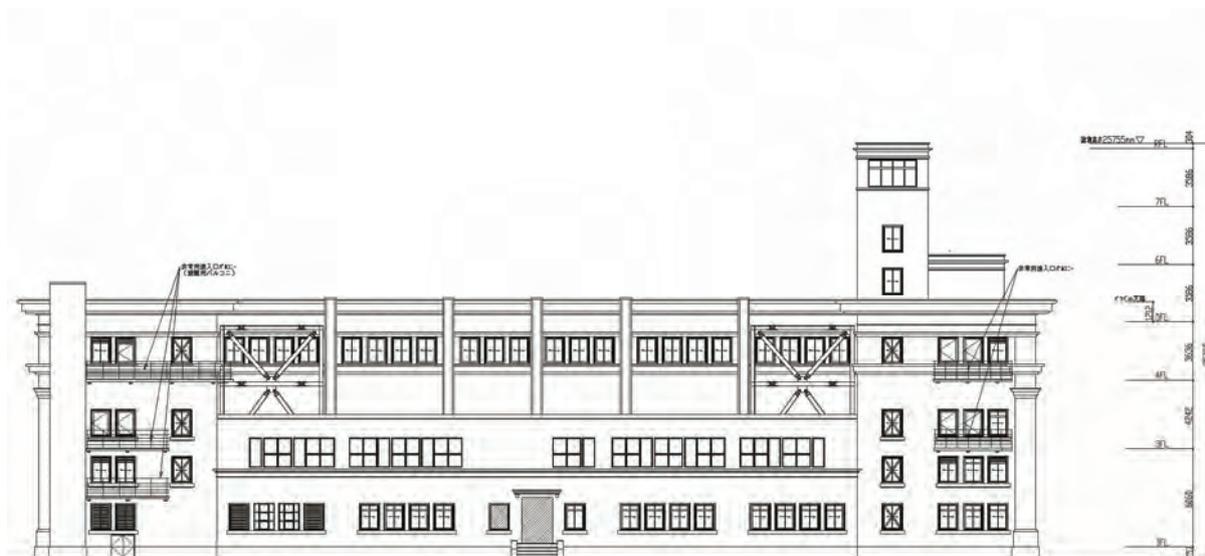
横浜郵船ビル立面図（北側）

創建以降の増改築としては、昭和41（1966）年に北側（海岸側）に2階が増築され、平成8（1996）年に1回目の耐震補強工事が行われ、続く平成15（2003）年、日本郵船歴史博物館となる際に2度目の耐震補強工事を伴う改修工事が行われている。その改修工事も耐震補強の痕跡が容易には見えないように創建当初の意匠を尊重するように行われており、総じて保存維持状態はきわめてよい。

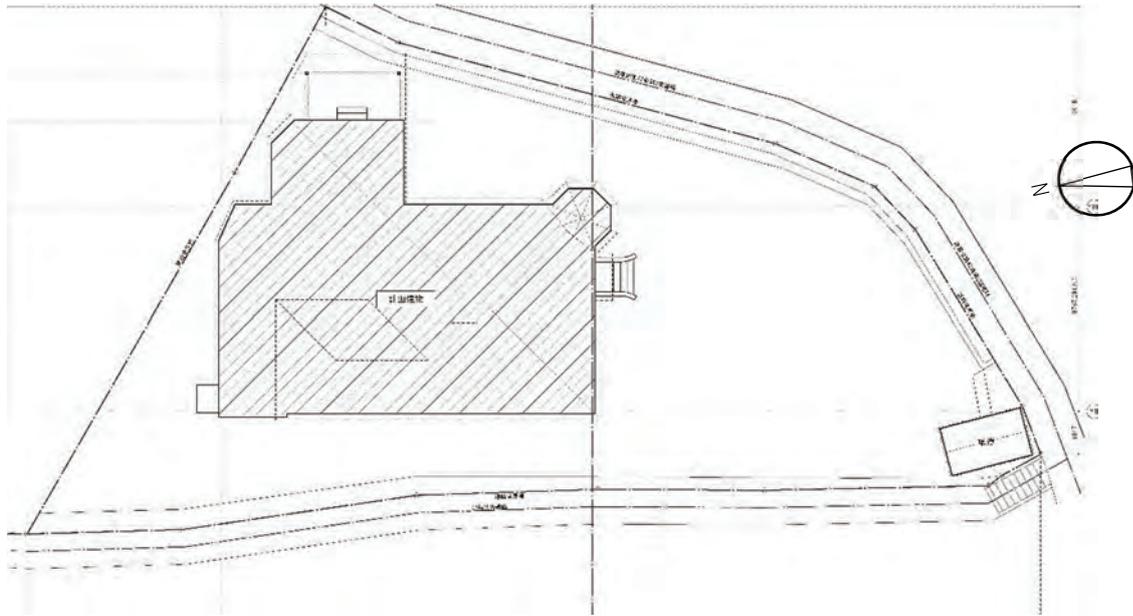
配置図

敷地は、東側の2メートル幅員道路と西側の1.5メートル幅員道路が交差する南端を頂点とする南北に長い三角形で、門及び車庫を道路交差部に配し、主屋は敷地北側に南北に長く置かれ、建物の東北角部分は敷地形状に沿って隅切りされる。

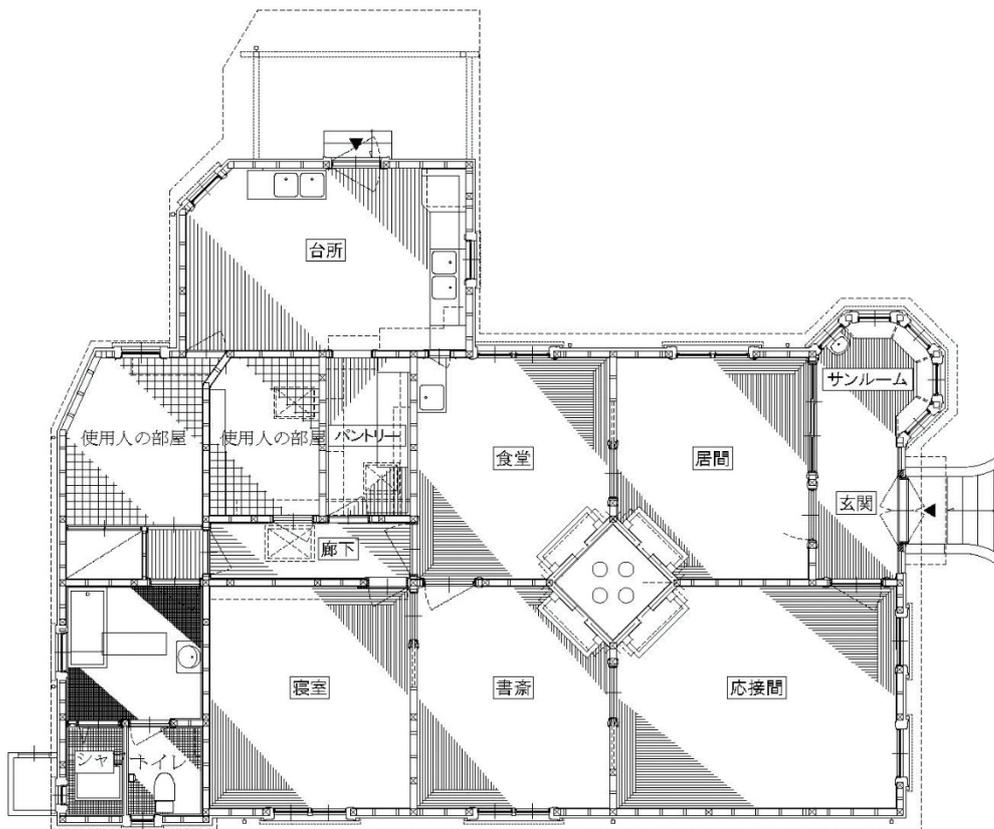
平面図

主要室部分は、玄関兼サンルームと居室5室からなる。玄関兼サンルームは外階段から直接アプローチし、玄関ドアは内開きとし土間を設けず土足を前提とすることが明らかである。居室の内4室は田の字型に配置され、東側に居間と食堂、西側に応接室と書斎を置く。残り1室は寝室で北西方向に突き出す。付属室部分には台所、浴室、使用人の部屋などを置く（居室名は岩田家時代の呼称）。

主屋は木造平屋建で、南側に主人家族が使用する主要室部分、北側および東側に主として使用人が使用する付属室部分を置く。主要室部分は和小屋セメント瓦葺寄棟造とし、

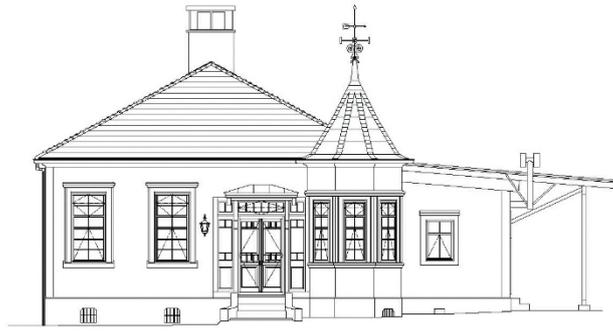
南立面图

外観は、装飾的な要素は少なく全体として簡素だが、南面ファサードは、玄関ホール端部のベイウィンドウや、ベイウィンドウから連続する金属板葺八角錘の塔屋、塔屋頂部に掲げた渦巻型装飾をもつ風見、主屋寄棟屋根頂部に突き出した4本の暖炉煙突などを見せ、洋館らしい印象的な立面を構成する。

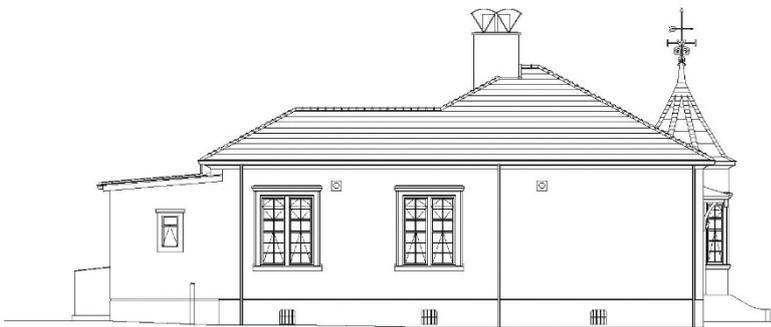
西立面图

付属室部分は金属板葺片流れとし、主要室部分と付属室部分を明確に差異化する。外壁はいずれもリシン吹付仕上、基礎は石積布基礎モルタル仕上、外部軒蛇腹、窓枠、霧除は碎石洗出仕上とする。

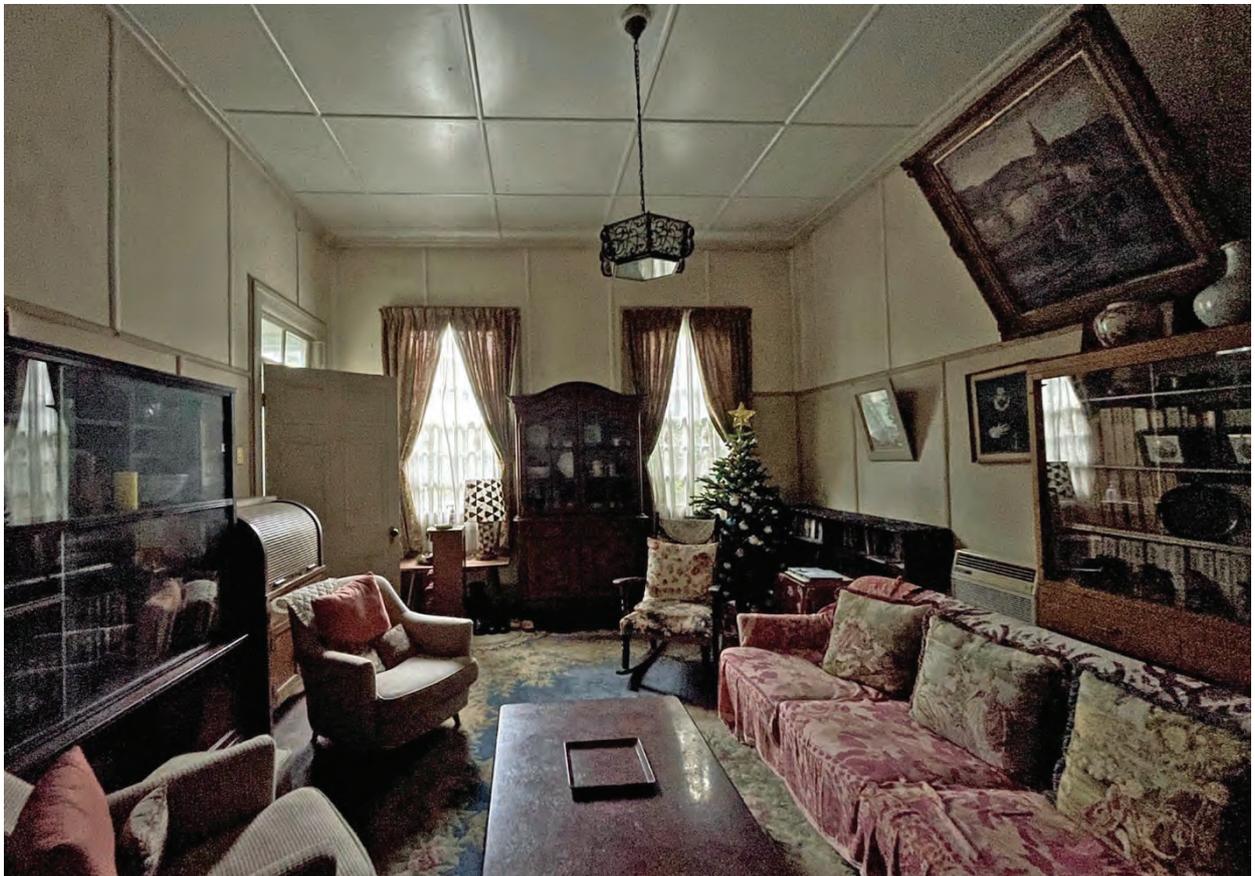
応接間内観写真

主要室内部仕上は5室ともほぼ共通し、床は板床、壁天井ともに板張塗装仕上とし押縁で抑える。南西側に置かれた応接室は4.4メートル×5.4メートル、他4室は4.4メートル×3.9メートルの広さを持ち、天井高はいずれも約3.5メートルと高く、洋館らしいヴォリュームある空間とする。内部は総じて簡素で素朴な意匠だが、田の字型配置の4室各室の接合部に隅切り形式で設けた暖炉は、焚口周囲を鋳鉄製とし、炉廻りには装飾付きの木枠を用いる。特に居間暖炉は炉前に白地にコバルト色植物文様の本業敷瓦タイルを用いるなど凝った意匠とする。付属室部分は天井高も低く簡素である。主要室部分と付属室部分を明確に差異化する構成は、明治以降の外国人が居住する洋館ではしばしばみられる構成だが、横浜では完形として確認できる事例は極めて少ない。

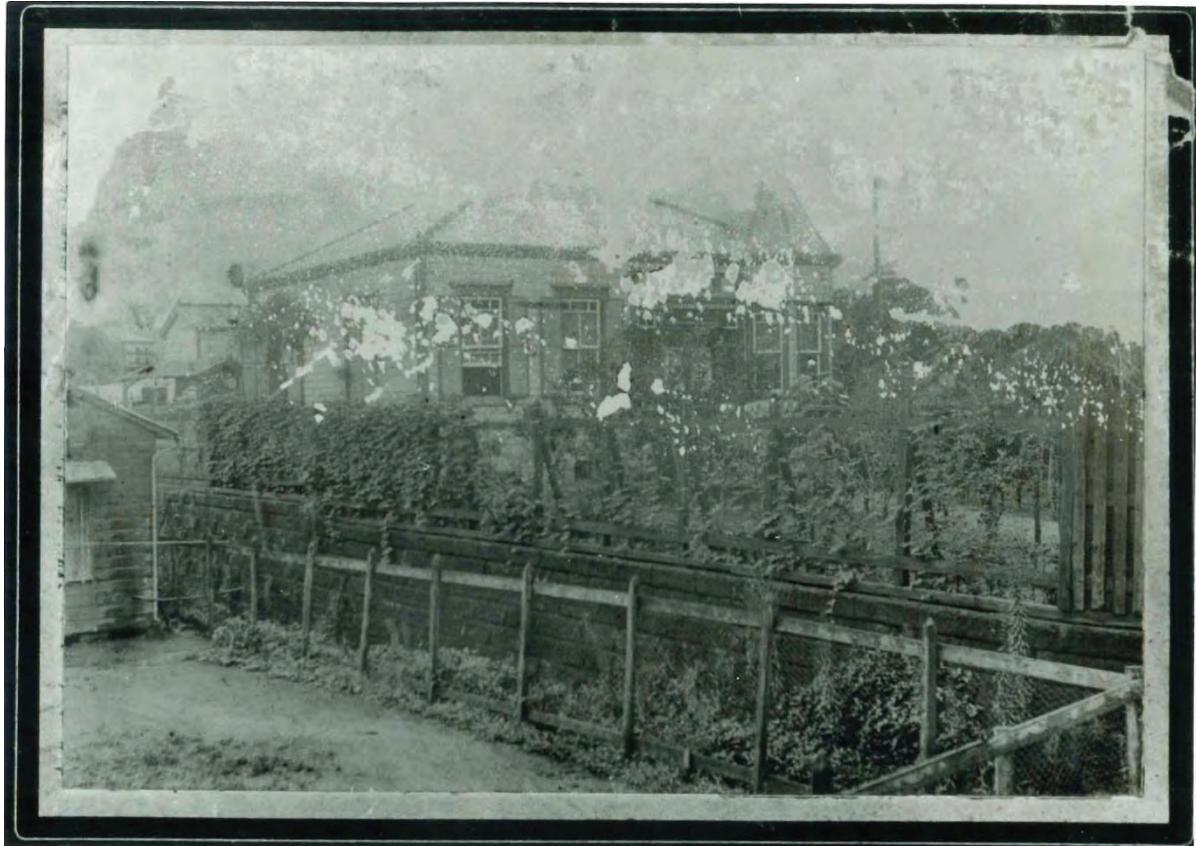
G. R. スワンソン氏所蔵古写真

岩田家住宅は、創建後内外部とも改修されている。G.R.スワンソン氏所蔵の創建当時と考えられる古写真によれば、外壁は下見板張、窓は上下窓で鎧戸を付し、玄関庇には装飾的な持ち送りが確認できる。また、古写真では主要室部分北西側に張り出す居室は確認できない。当該居室南側小屋組材や基礎に防水紙の痕跡が一部確認され、この部分は外壁として造られた可能性を示唆する。一方、基礎は北西に張り出す居室部分を含め主屋全体が一連のものであることが判明しており、北西側に張り出す居室を欠いた形で工事が開始され、工事中もしくは工事竣工後、時を置かず北西側居室が建設されたのかもしれない。
