横浜市

保土ヶ谷区バリアフリー基本構想

星川駅・天王町駅・保土ヶ谷駅周辺地区

平成31年（2019年）3月

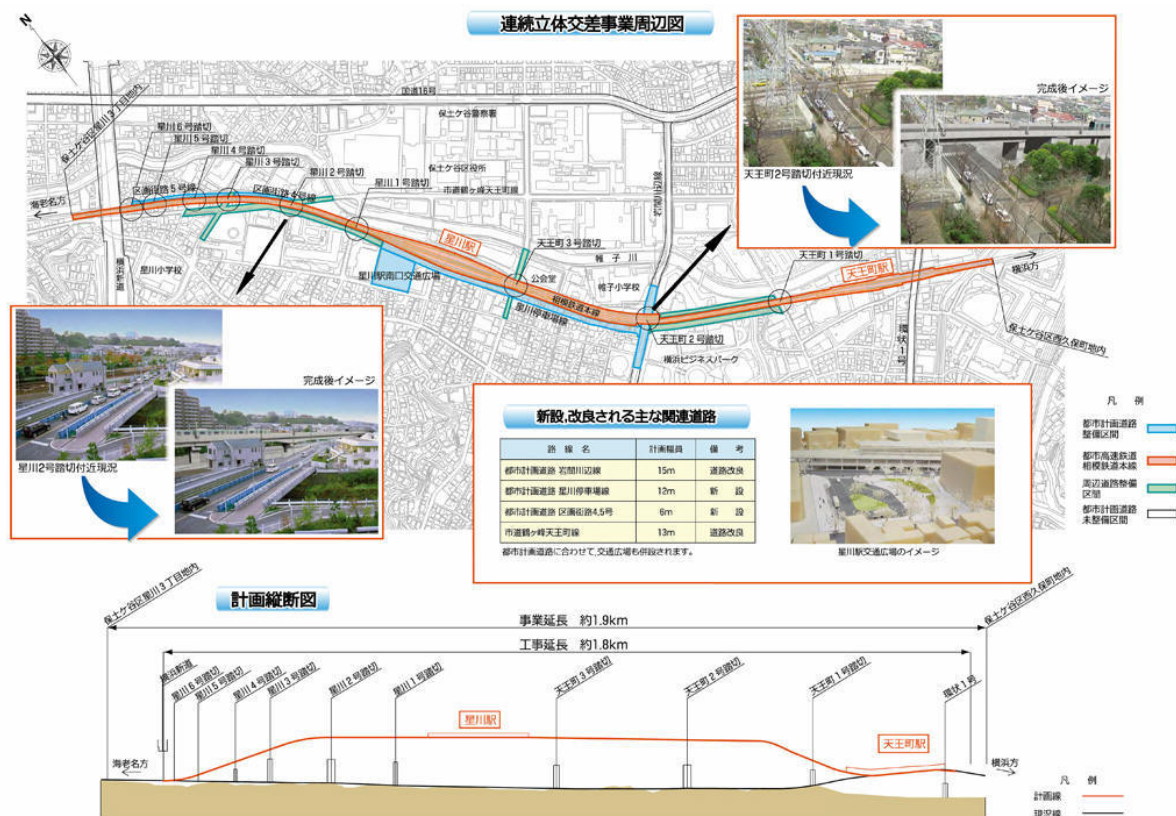
## 星川駅部

相模鉄道本線（星川駅～天王町駅）連続立体交差事業は、星川駅と天王町駅を含めた約 1.9 kmを高架化し、交通の円滑化と地域分断の解消を主な目的とする横浜市の都市計画事業であり、相模鉄道株式会社がその工事を実施している。

当事業は、相鉄線を高架化し、9か所の踏切を除却するとともに周辺の道路整備を行うことで、踏切事故の解消による安全性の向上と交通の円滑化、地域の一体化による都市機能の充実と市民生活の向上を図るものである。

現在の星川2号踏切付近

事業完成後の星川2号踏切付近
