特定景観形成歴史的建造物の指定について

「旧円通寺客殿（旧木村家住宅主屋）」の特定景観形成歴史的建造物の指定について

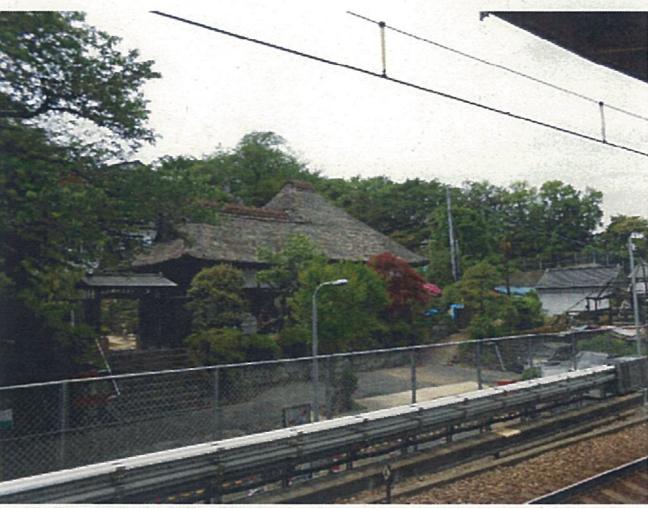
金沢八景駅からの景観
平成24（2012）年撮影

旧円通寺客殿（旧木村家住宅主屋）は江戸時代後期に建てられたとされ、平潟湾を東に望む御伊勢山・権現山の山腹にかつて奉られていた東照宮及び、その別当寺である円通寺の現存する極めて貴重な遺構です。また、茅葺屋根をもつ旧円通寺客殿とその背面の裏山とが織り成す景観は、金沢八景駅のホームから直接眺められ、当地の特徴ある景観として市民に親しまれています。それらの景観は往時の金沢八景の情景を現代に伝えるものであり、地域の歴史、風土を知る上で貴重な遺構となっています。

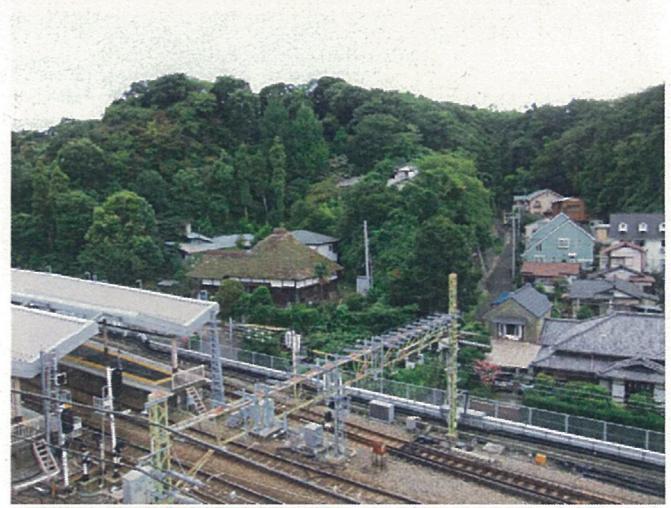
金沢八景駅東口側からの景観
平成27（2015）年撮影
