報 告 書

東戸塚駅東口第二自転車駐車場
鉄骨劣化調査業務

令和 3 年 1 月

株式会社 川久保企画 JRCチーム

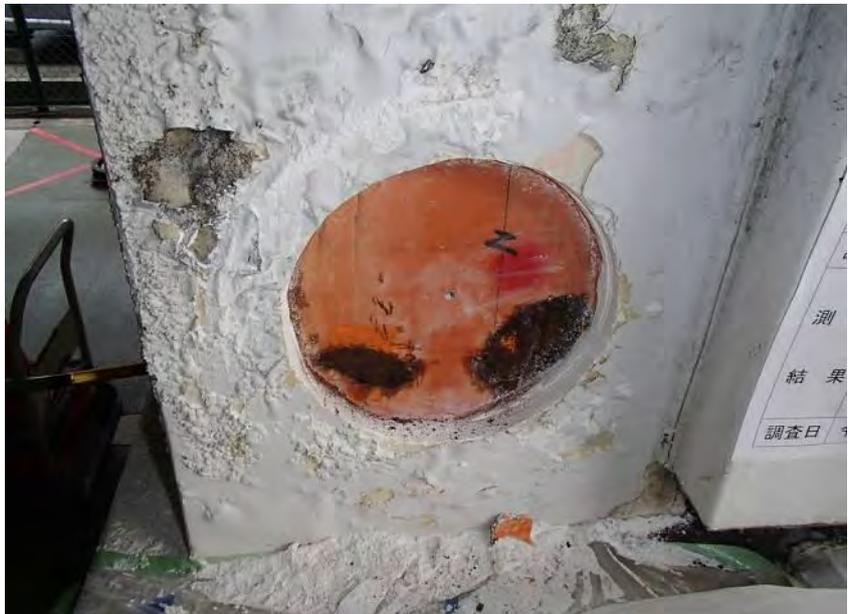
調査番号	No.1
調査箇所	1階柱
座標	X1, Y0

部分的なさびあり
腐食なし

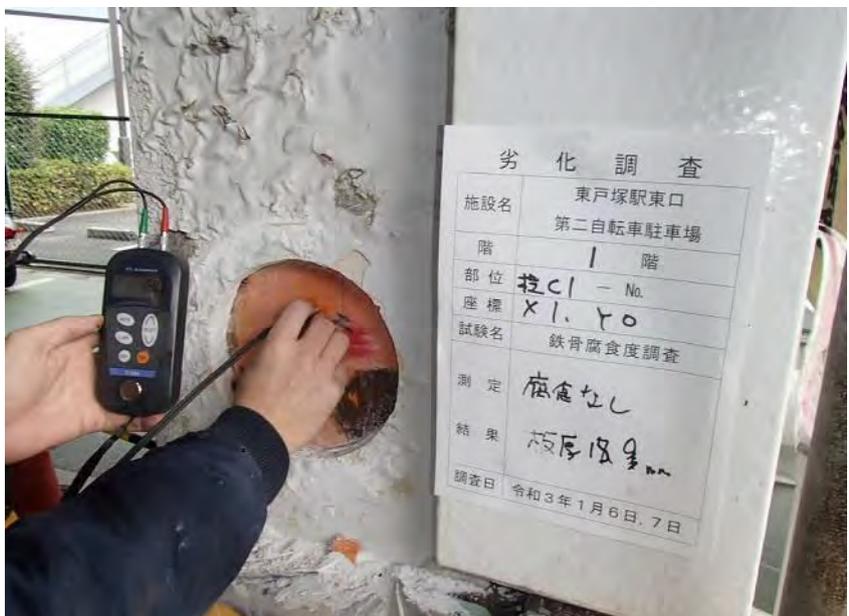
調査番号	No.1
調査箇所	1階柱
座標	X1, Y0

板厚
計測状況
18.0 mm

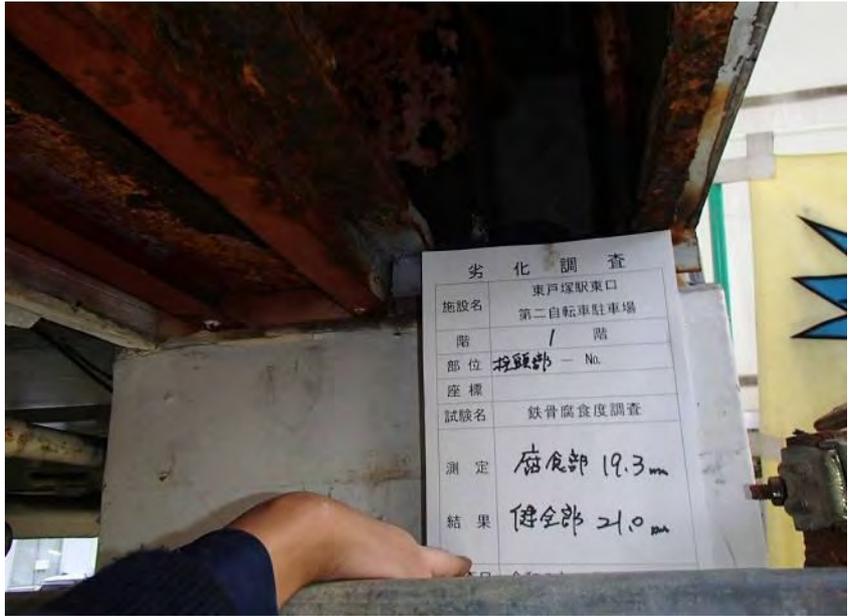
調査番号	No.2
調査箇所	1階柱頭
座標	X1, Y0

仕口部外壁側
欠損さび

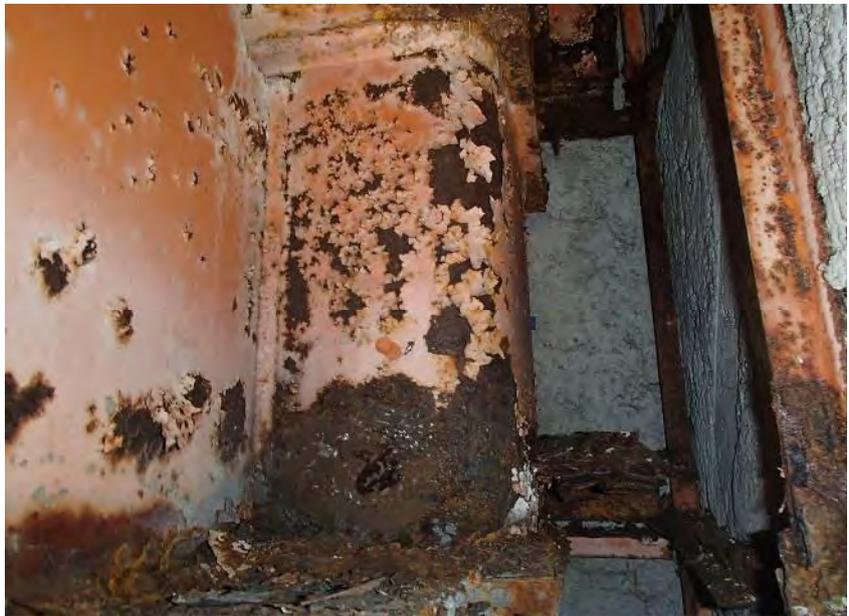
調査番号	No.2
調査箇所	1階柱頭
座標	X1, Y0

仕口部外壁側
欠損さび

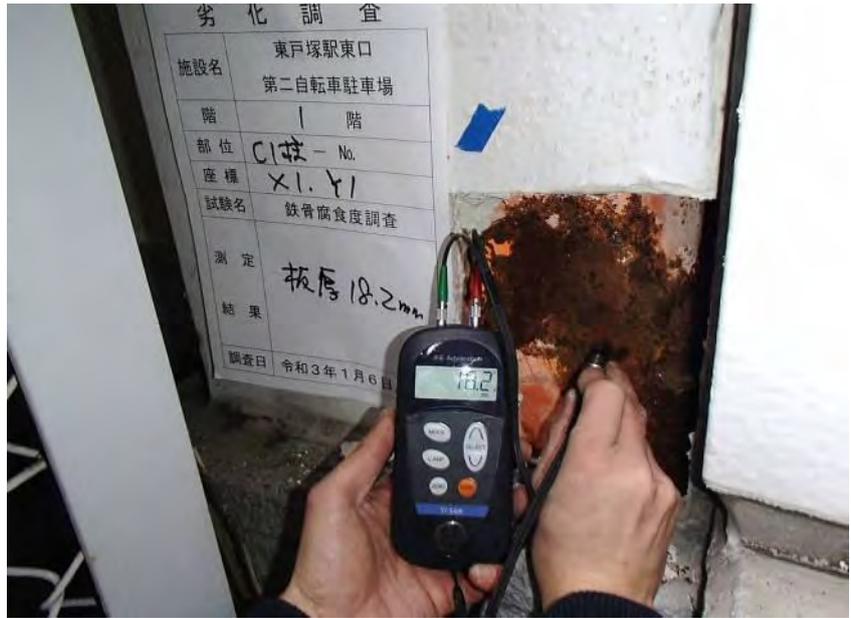
調査番号	No.3
調査箇所	1階柱
座標	X1, Y1

板厚
計測状況
18.2 mm

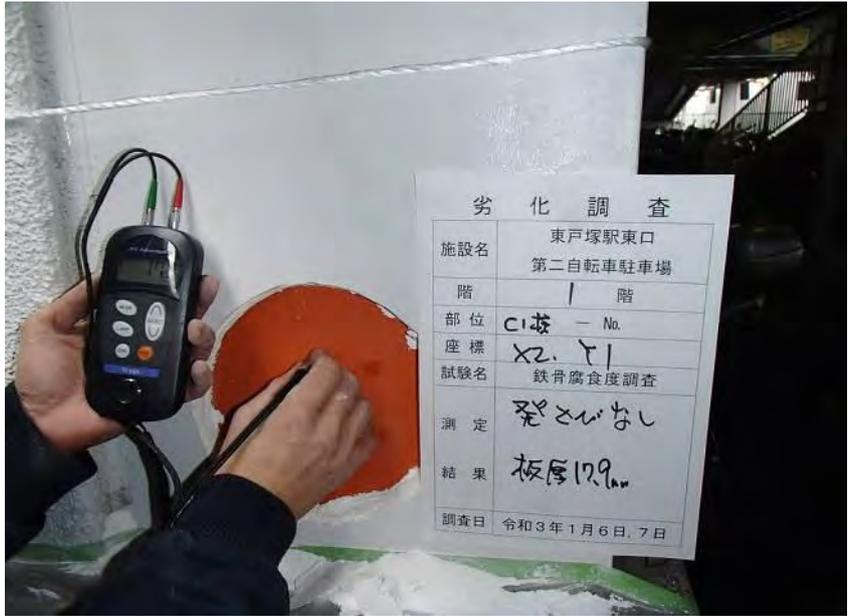
調査番号	No.4
調査箇所	1階柱
座標	X2, Y1

発錆なし

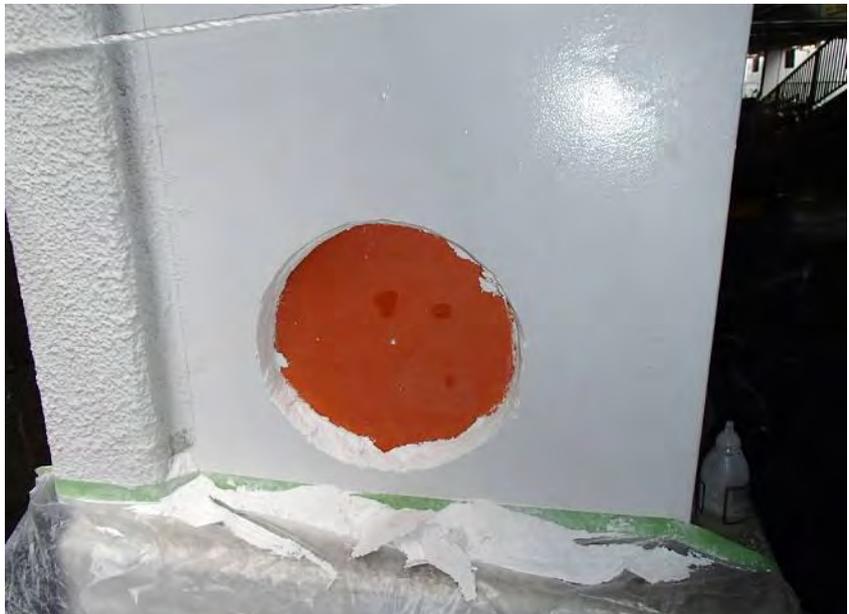
調査番号	No.4
調査箇所	1階柱
座標	X2, Y1

発錆なし

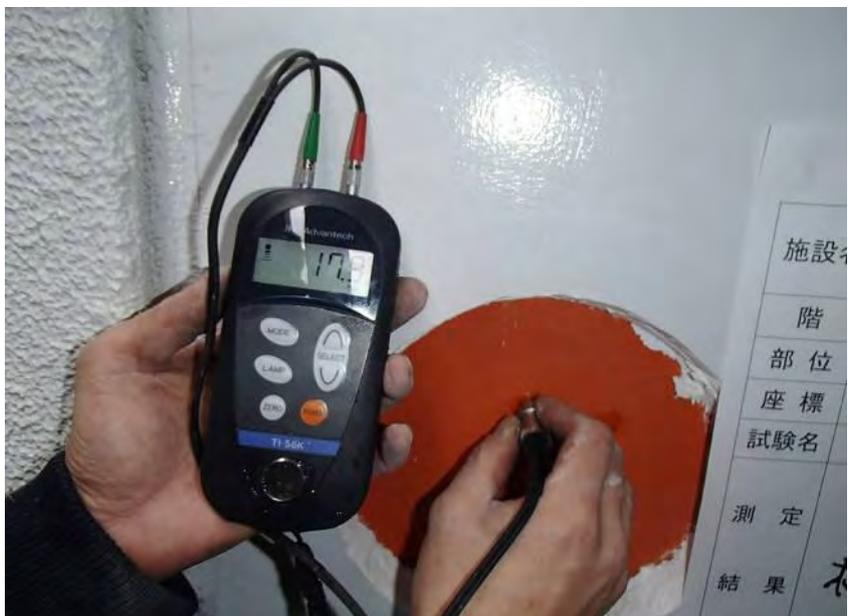
調査番号	No.4
調査箇所	1階柱
座標	X2, Y1

板厚
計測状況
17.9 mm

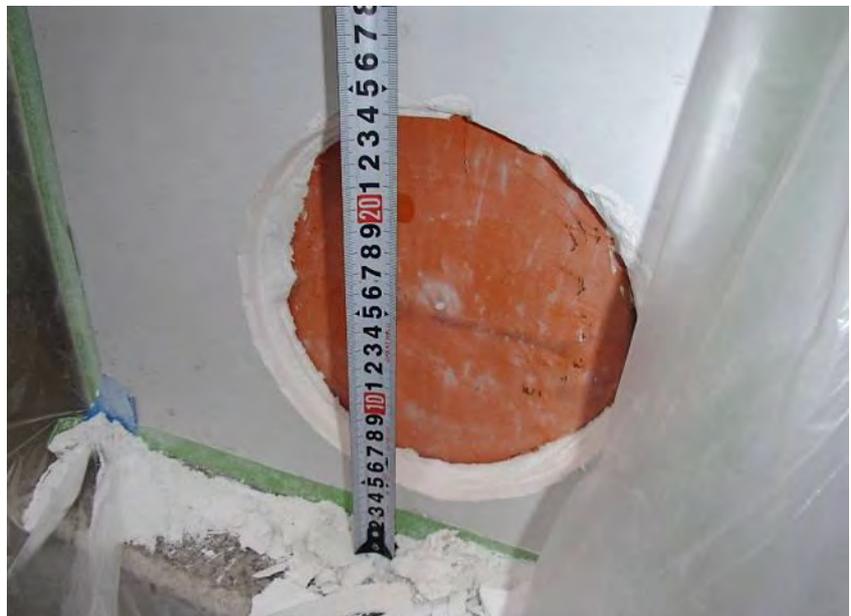
調査番号	No.5
調査箇所	1階柱
座標	X6, Y1

発錆なし

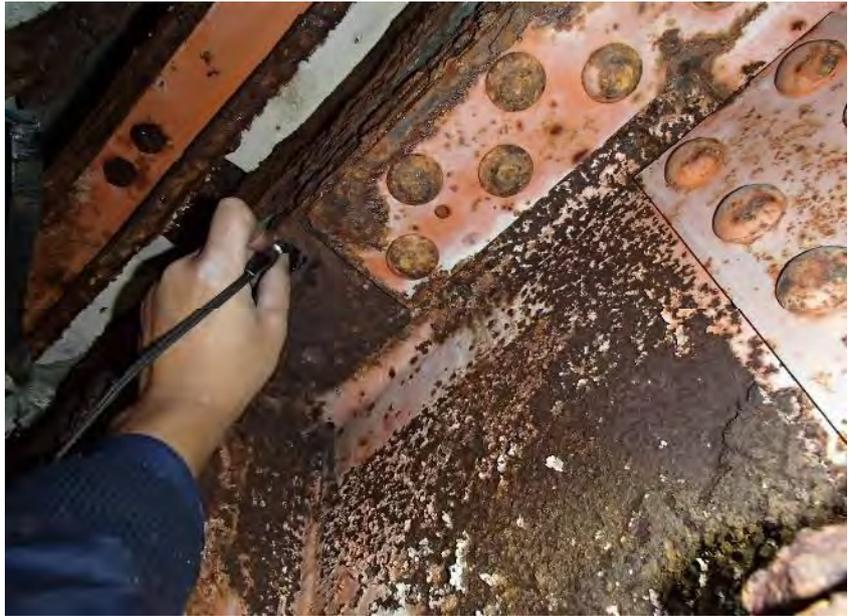
調査番号	No.6
調査箇所	2階梁
座標	X1, Y0~Y1

調査の結果、特に腐食の進行が著しい箇所はR階の梁（No.16～No.19）で、梁と柱頭の仕口部・フランジ部に集中しており、同梁の外壁側に通路橋の片持ち梁が接合しており、そこから雨水が仕上げ材内部に侵入していると思われる。2階のX1通りの梁（No.6）も腐食が進行しており、同位置外壁の受け材が著しく腐食していることから、外壁材から梁内部に雨水が侵入していると考えられる。

板厚
計測状況
上フランジ
14.8 mm

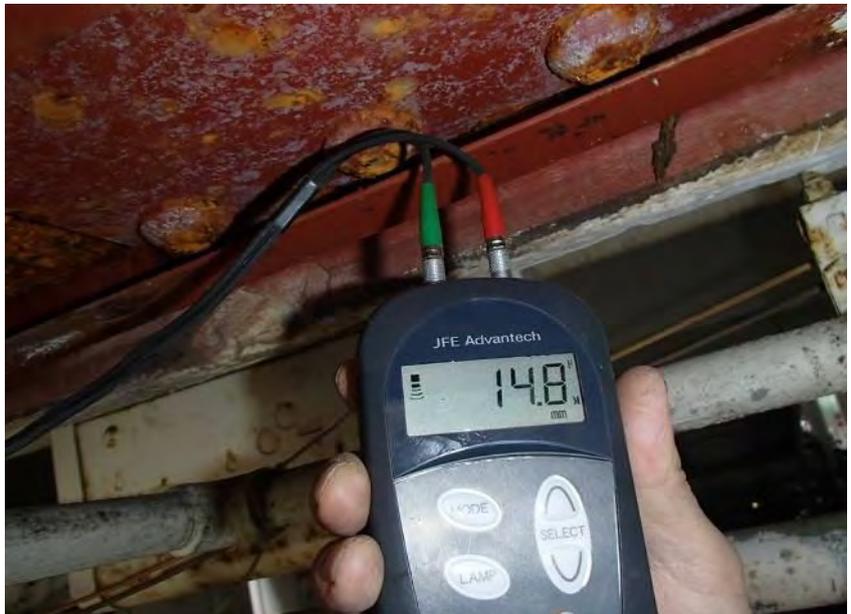
調査番号	No.6
調査箇所	2階梁
座標	X1, Y0~Y1

板厚
計測状況
上フランジ
14.8 mm

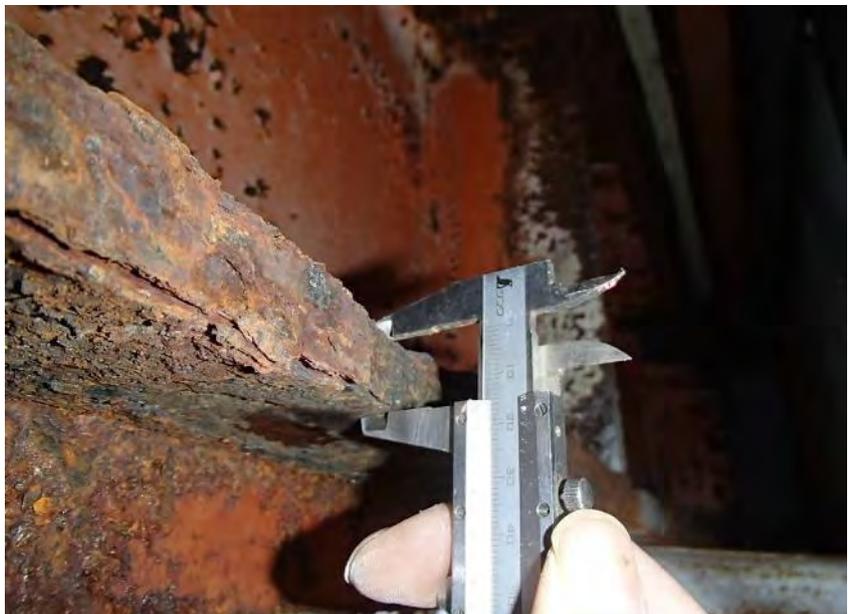
調査番号	No.6
調査箇所	2階梁
座標	X1, Y0~Y1

板厚
計測状況
下フランジ
17.2 mm

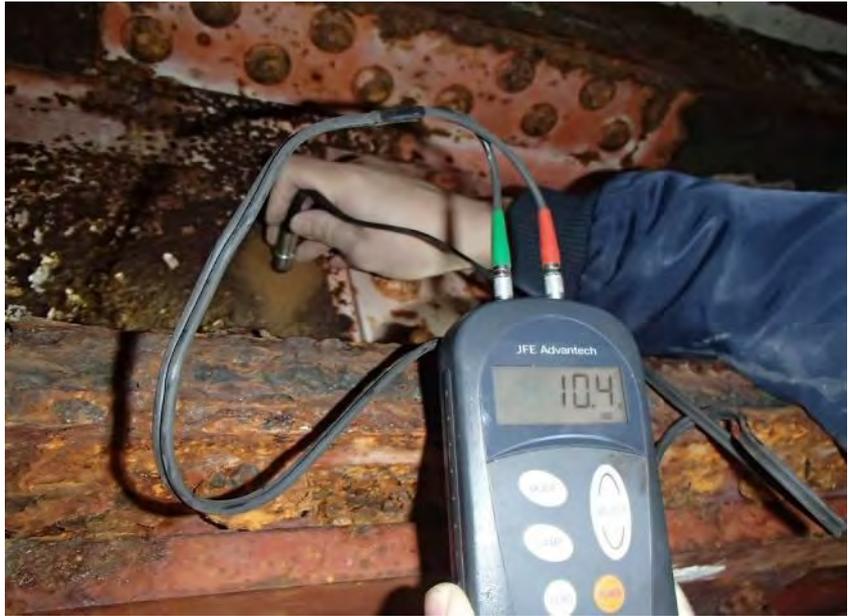
調査番号	No.6
調査箇所	2階梁
座標	X1, Y0~Y1

板厚
計測状況
ウェブ
10.4 mm

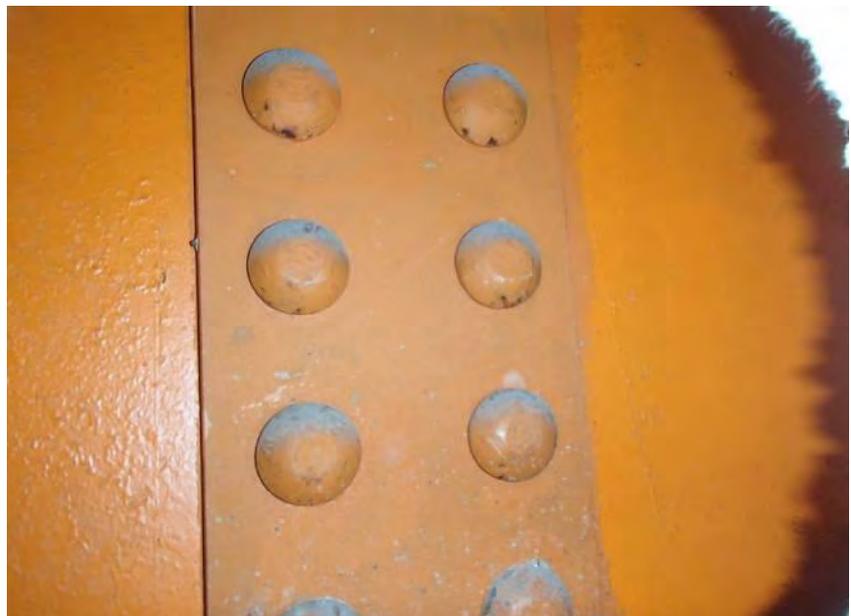
調査番号	No.7
調査箇所	2階梁
座標	X1~X2, Y0

発錆なし

ウェブ面に
塗膜のふくれあり

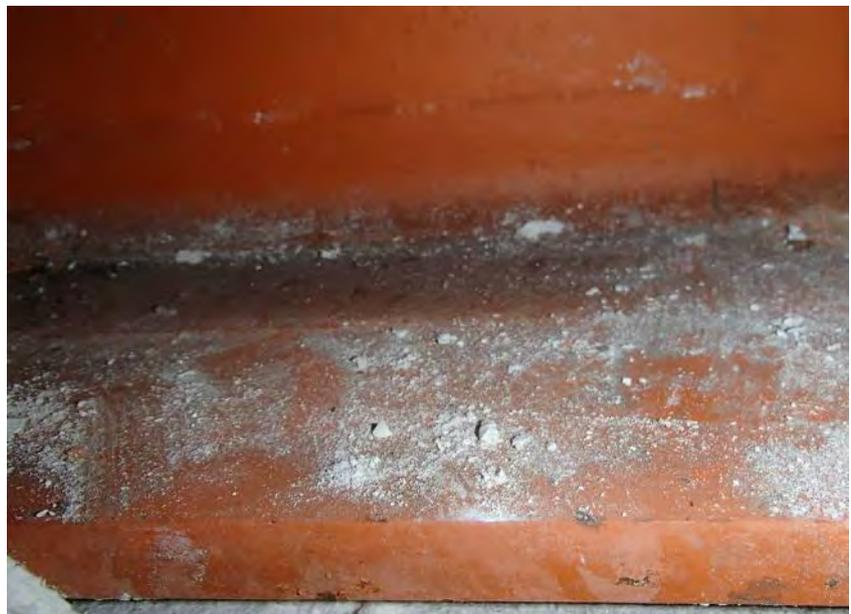
調査番号	No.8
調査箇所	2階梁
座標	X2, Y0~Y1
発錆なし

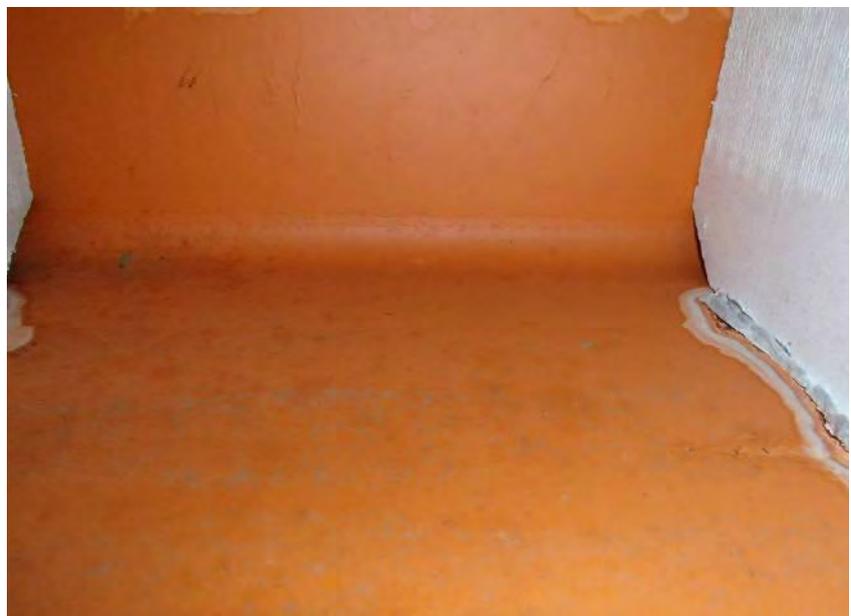
調査番号	No.8
調査箇所	2階梁
座標	X2, Y0~Y1
発錆なし

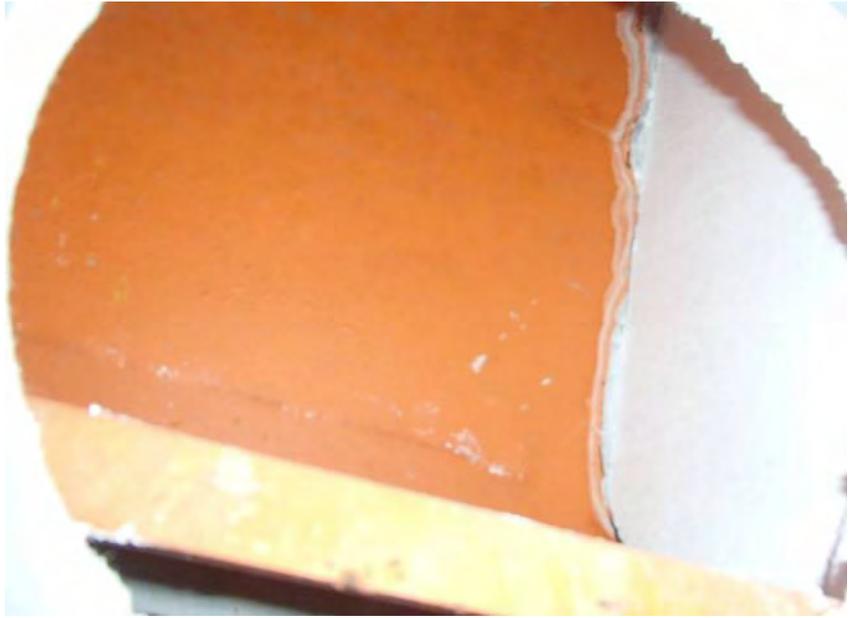
調査番号	No.8
調査箇所	2階梁
座標	X2, Y0~Y1

発錆なし

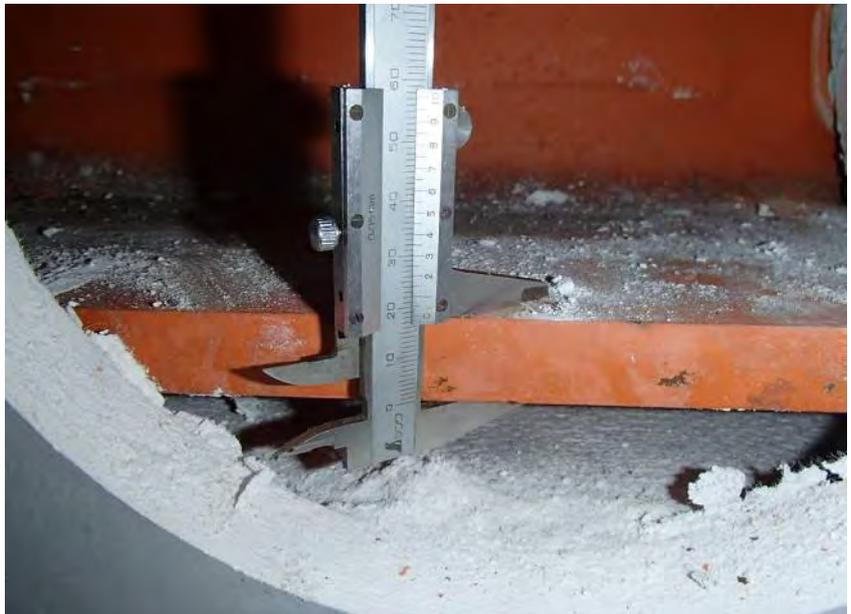
調査番号	No.8
調査箇所	2階梁
座標	X2, Y0~Y1

板厚
計測状況
フランジ
18.3 mm

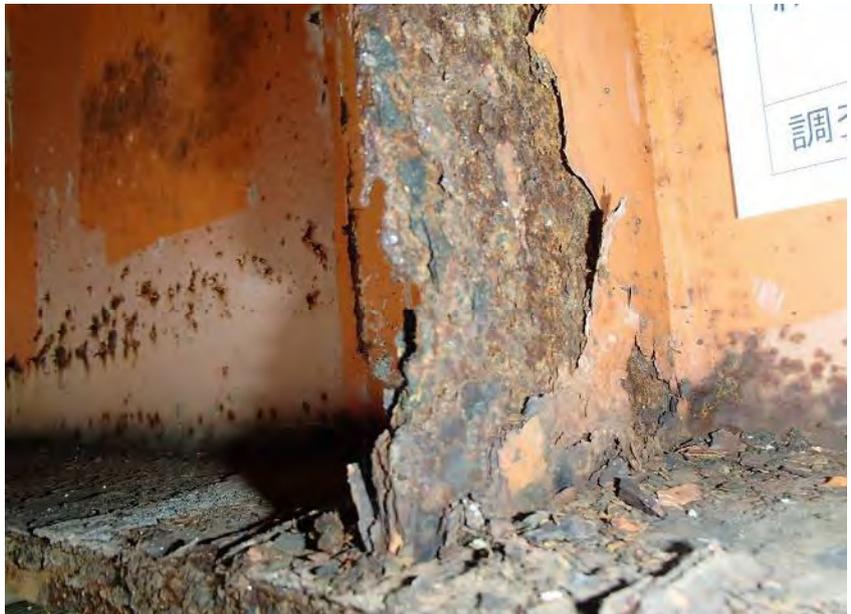
調査番号	No.9
調査箇所	2階梁
座標	X3~X4, Y0

No.9の梁も腐食の進行が著しく、直上の棟の切れ目辺りから雨水が侵入していると推察される。

リブプレート
端部が欠けている

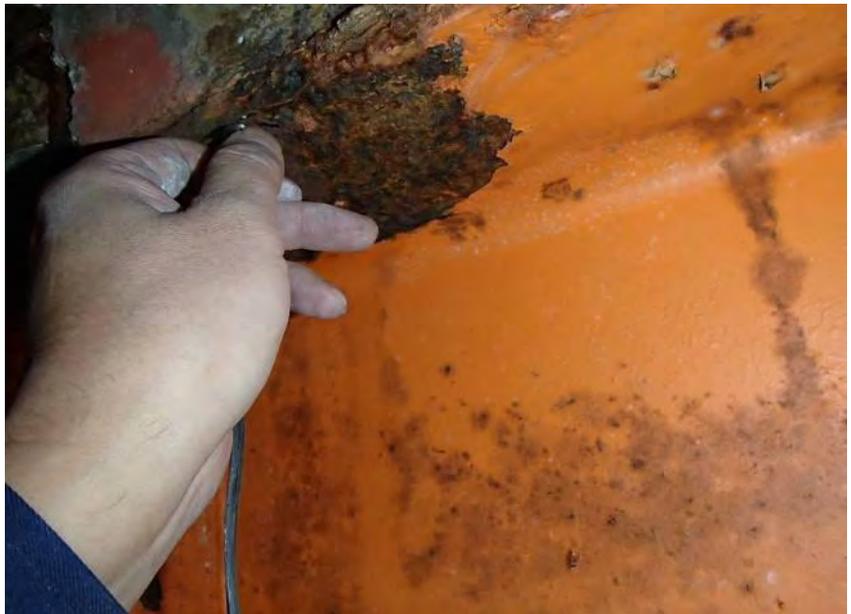
調査番号	No.9
調査箇所	2階梁
座標	X3~X4, Y0

板厚
計測状況
上フランジ
15.1 mm

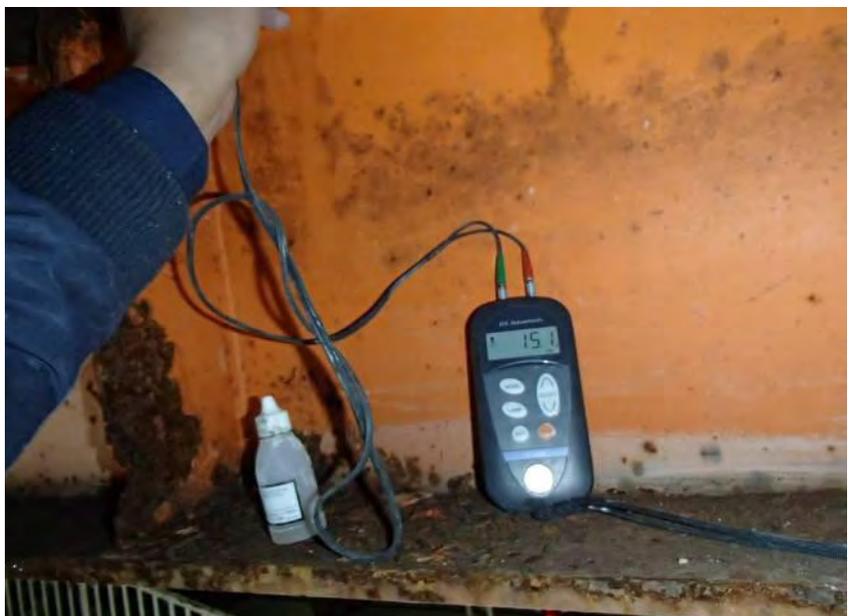
調査番号	No.9
調査箇所	2階梁
座標	X3~X4, Y0

板厚
計測状況
上フランジ
15.1 mm

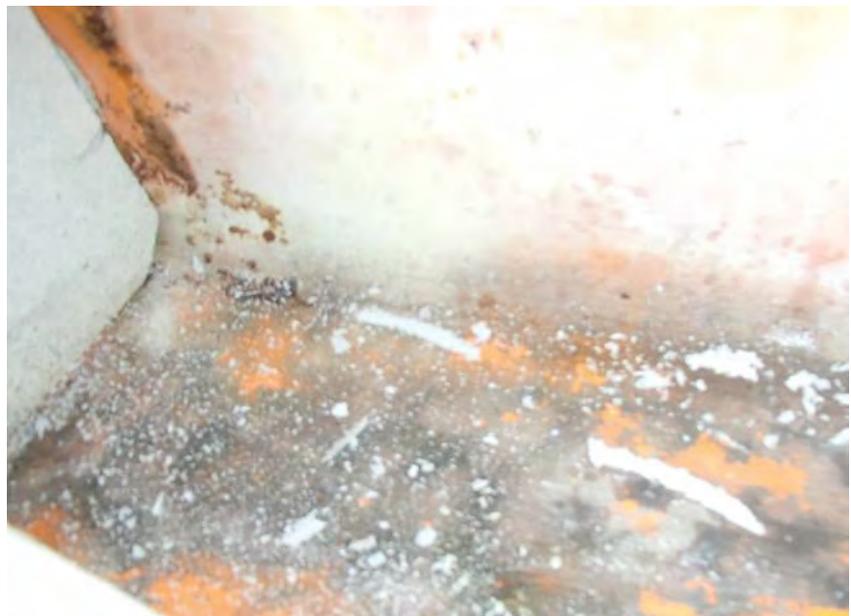
調査番号	No.10
調査箇所	2階梁
座標	X4~X5, Y0

点さびが広がっている

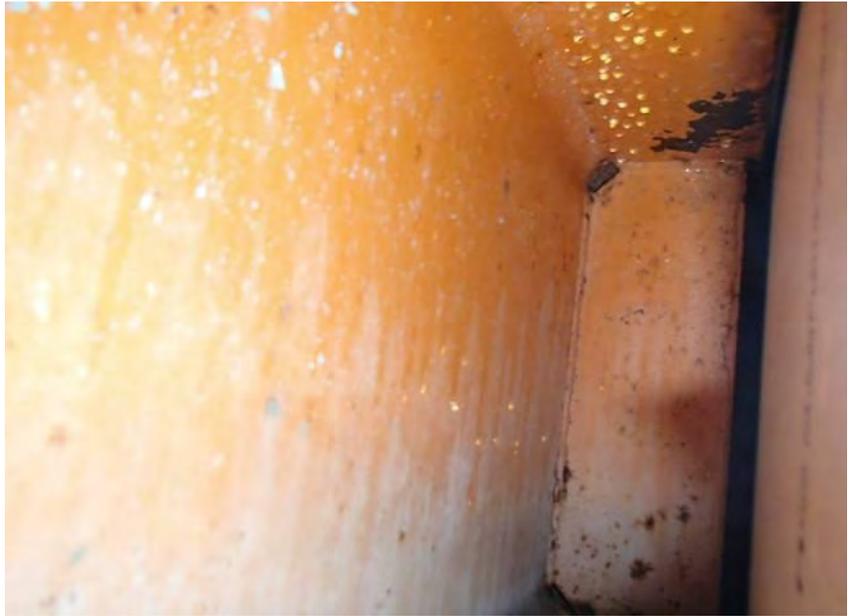
調査番号	No.10
調査箇所	2階梁
座標	X4~X5, Y0

点さびが広がっている

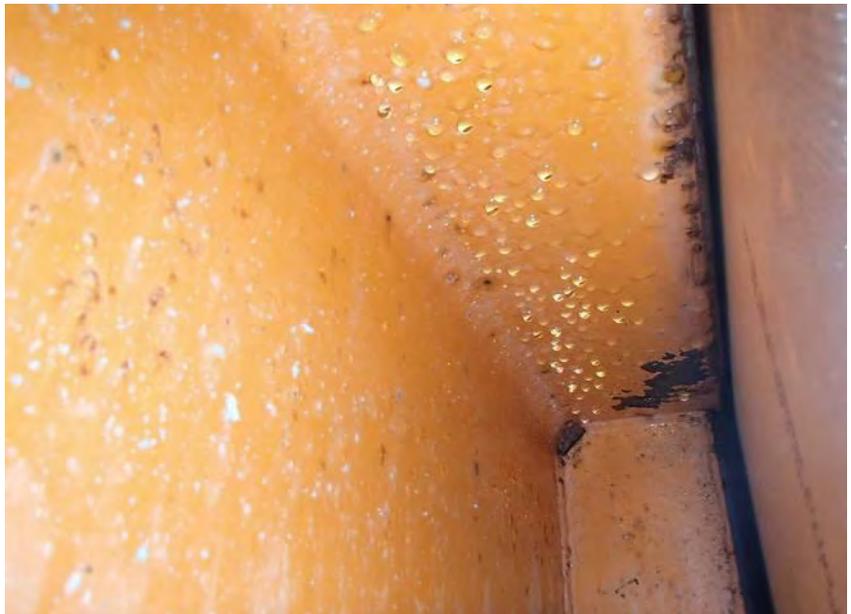
内部状況

上フランジ
結露している

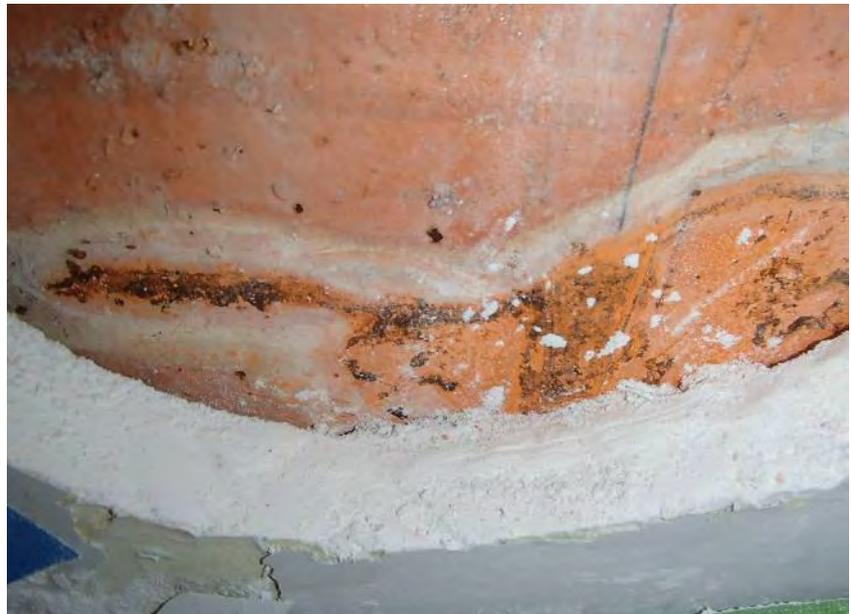
調査番号	No.11
調査箇所	2階柱
座標	X1, Y0

点さびが広がっている

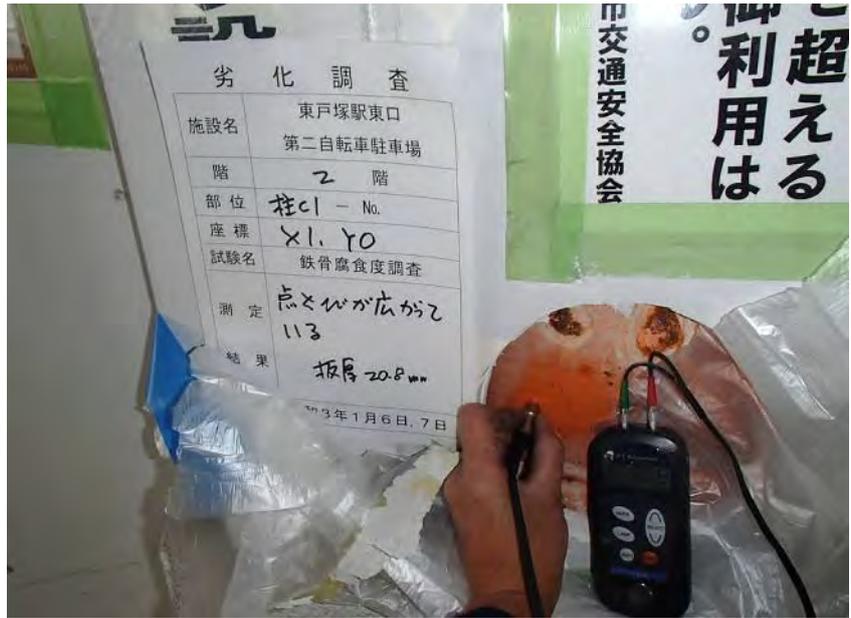
調査番号	No.11
調査箇所	2階柱
座標	X1, Y0

板厚
計測状況
20.8 mm

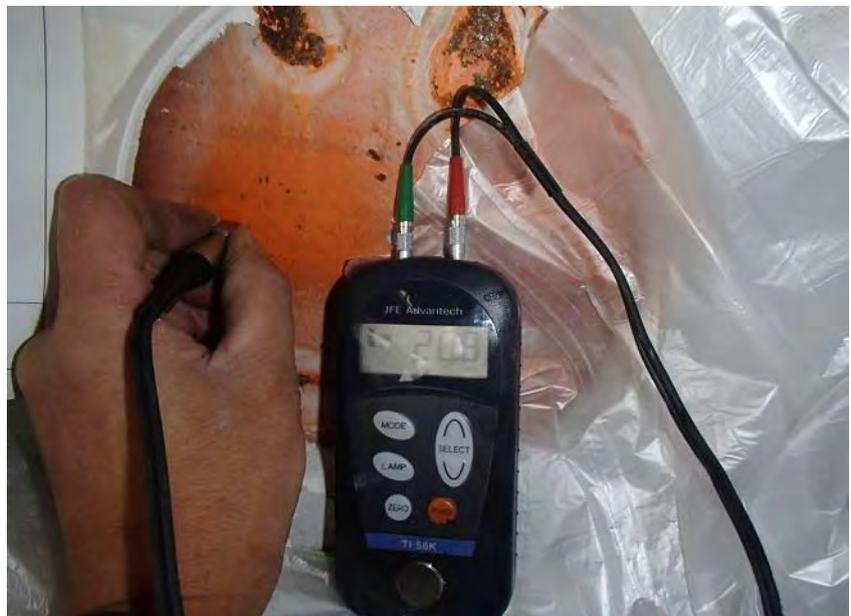
調査番号	No.11
調査箇所	2階柱
座標	X1, Y0

板厚
計測状況
20.8 mm

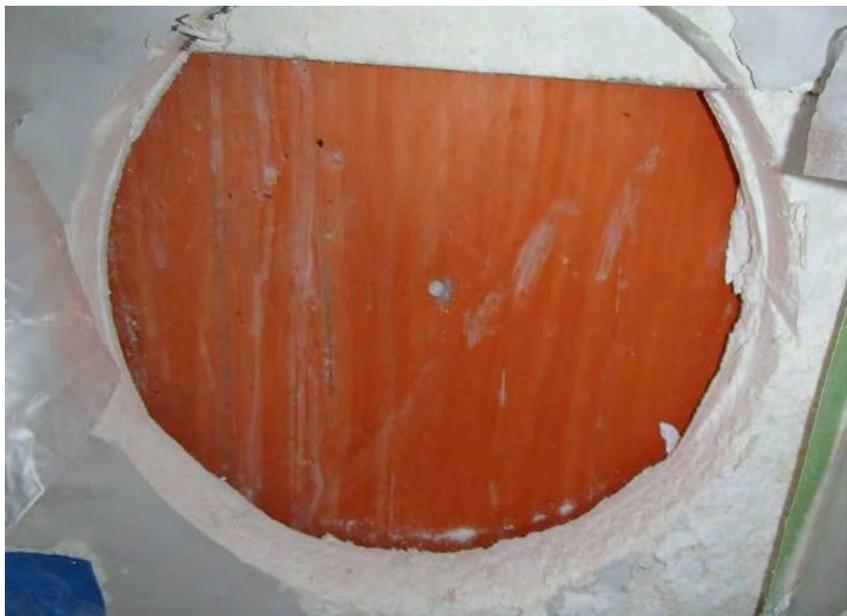
調査番号	No.12
調査箇所	2階間柱
座標	X1, Y0~Y1 (Y0側)

発錆なし

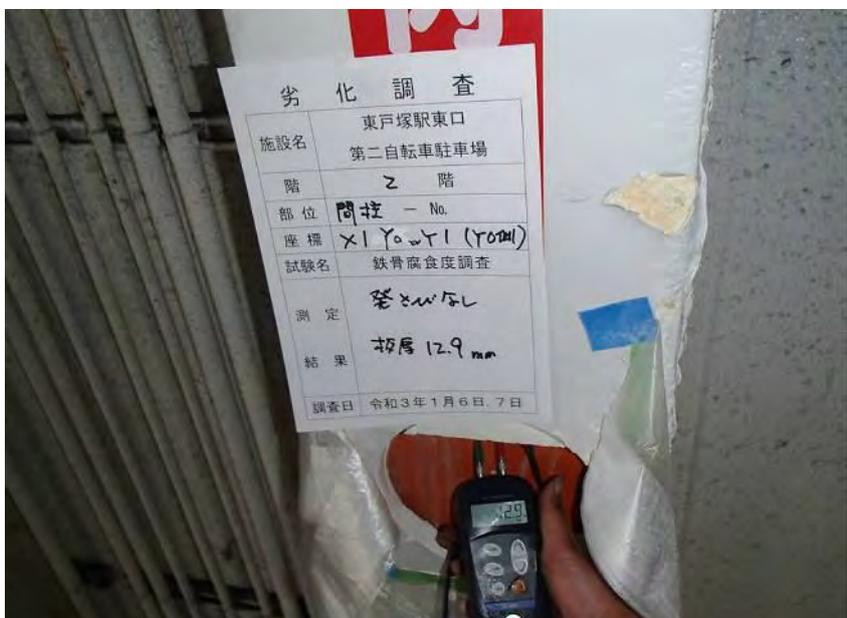
調査番号	No.12
調査箇所	2階間柱
座標	X1, Y0~Y1 (Y0側)

板厚
計測状況
12.9 mm

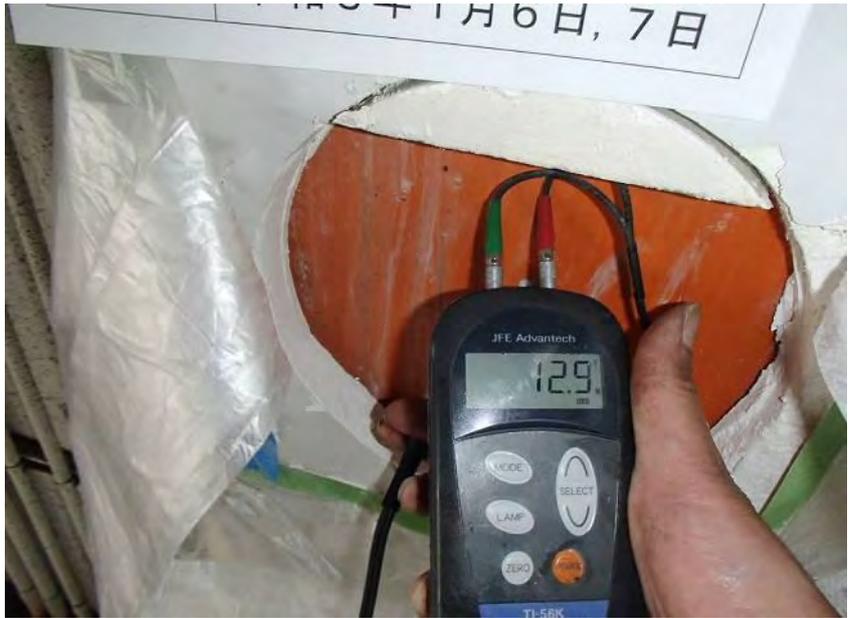
調査番号	No.12
調査箇所	2階間柱
座標	X1, Y0~Y1 (Y0側)

板厚
計測状況
12.9 mm

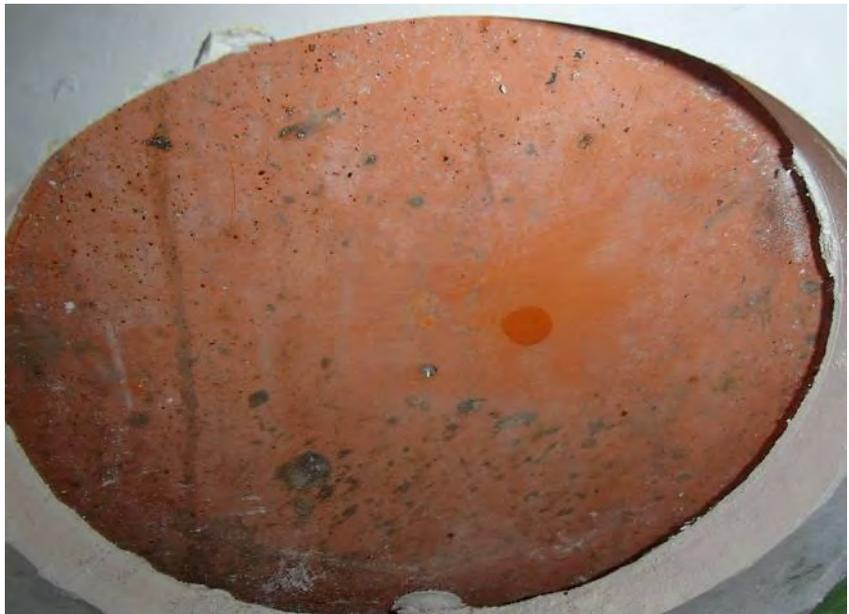
調査番号	No.13
調査箇所	2階間柱柱脚
座標	X1, Y0~Y1 (Y0側)

点さびが広がっている

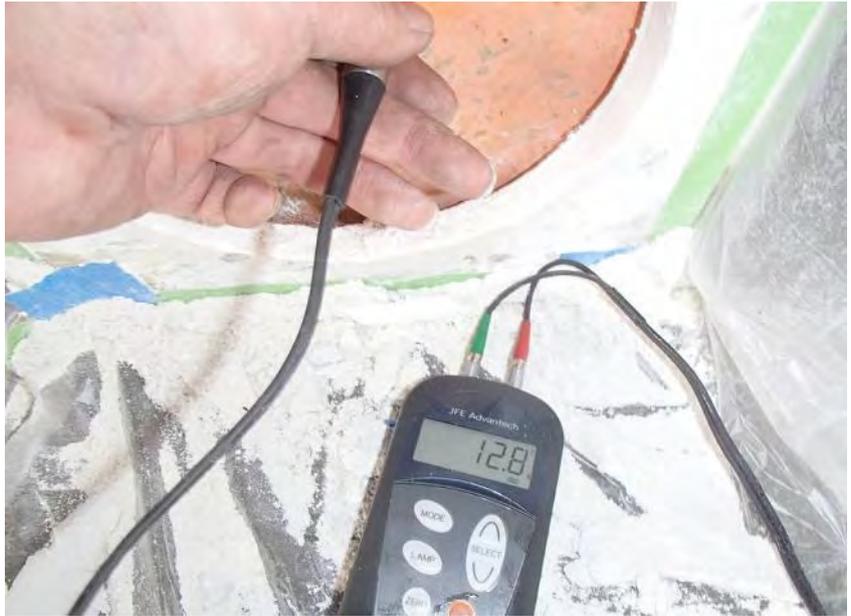
調査番号	No.13
調査箇所	2階間柱柱脚
座標	X1, Y0~Y1 (Y0側)

板厚
計測状況
12.8 mm

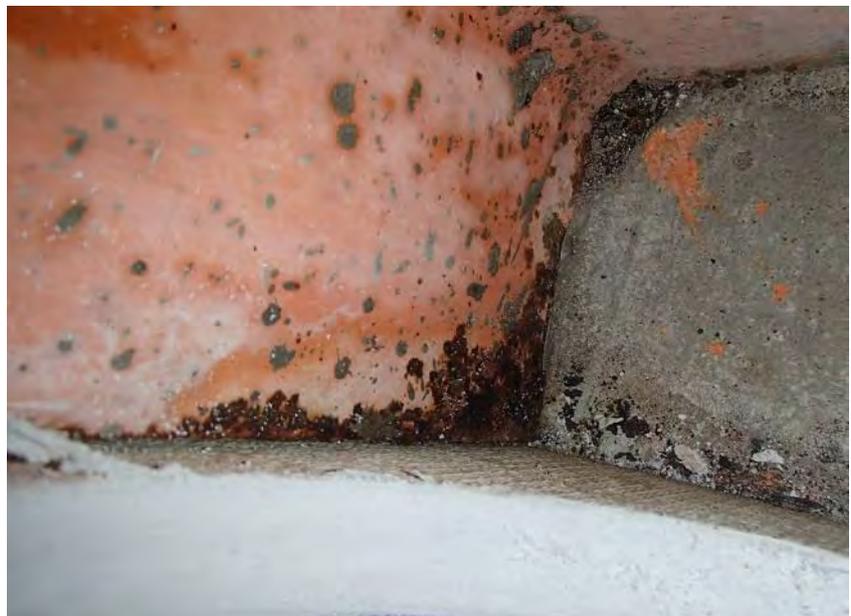
調査番号	No.14
調査箇所	2階間柱柱脚
座標	X1, Y0~Y1 (Y1側)

浮きさびが生じている

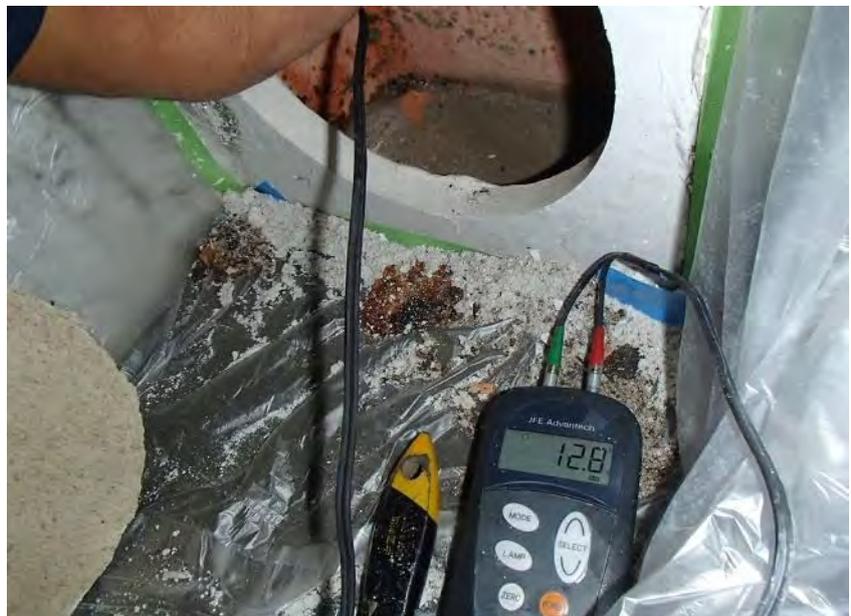
調査番号	No.14
調査箇所	2階間柱柱脚
座標	X1, Y0~Y1 (Y1側)
板厚 計測状況 フラジ 12.8 mm

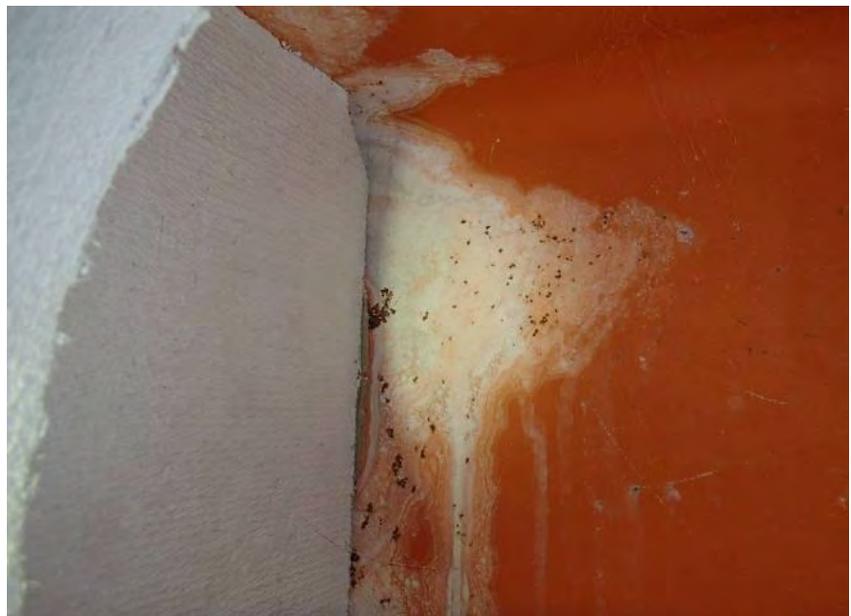
調査番号	No.15
調査箇所	R階梁
座標	X1~X2, Y0

ウェブに点さびあり

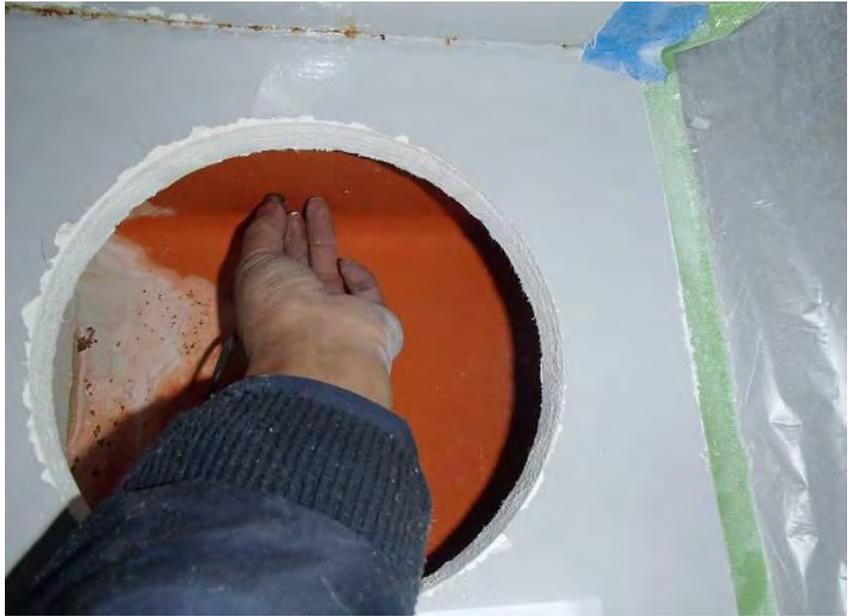
調査番号	No.15
調査箇所	R階梁
座標	X1~X2, Y0

板厚
計測状況
上フランジ
17.7 mm

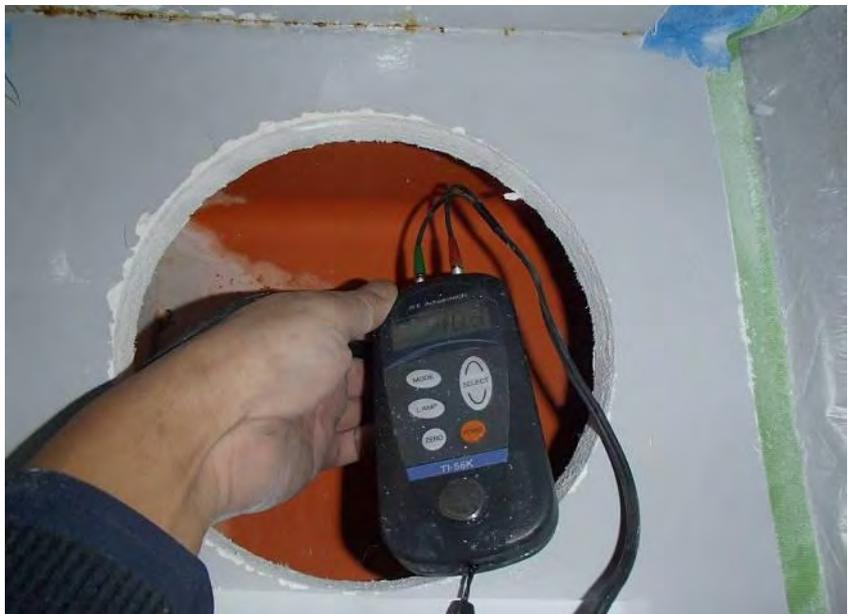
調査番号	No.15
調査箇所	R階梁
座標	X1~X2, Y0

板厚
計測状況
ウェブ
10.3 mm

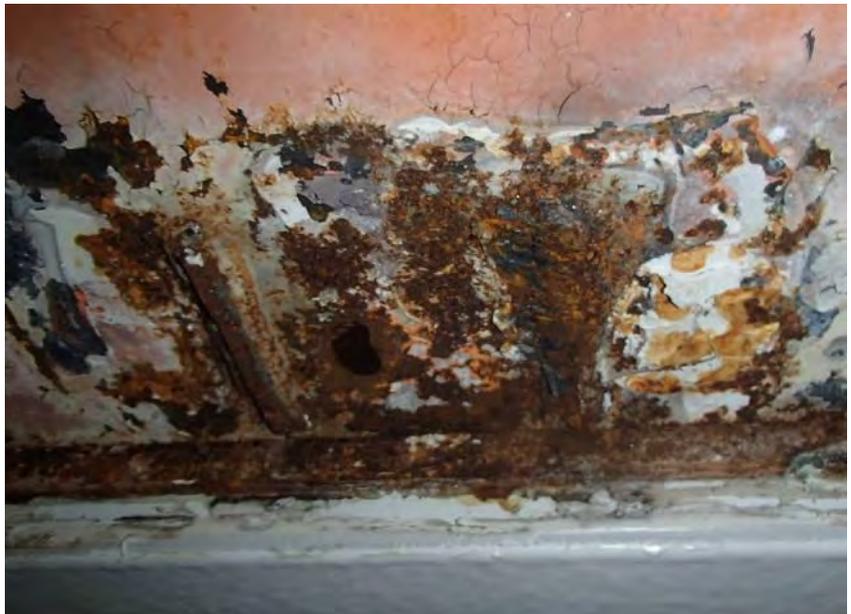
調査番号	No.15
調査箇所	R階梁
座標	X1~X2, Y0

下フランジ
欠損さび

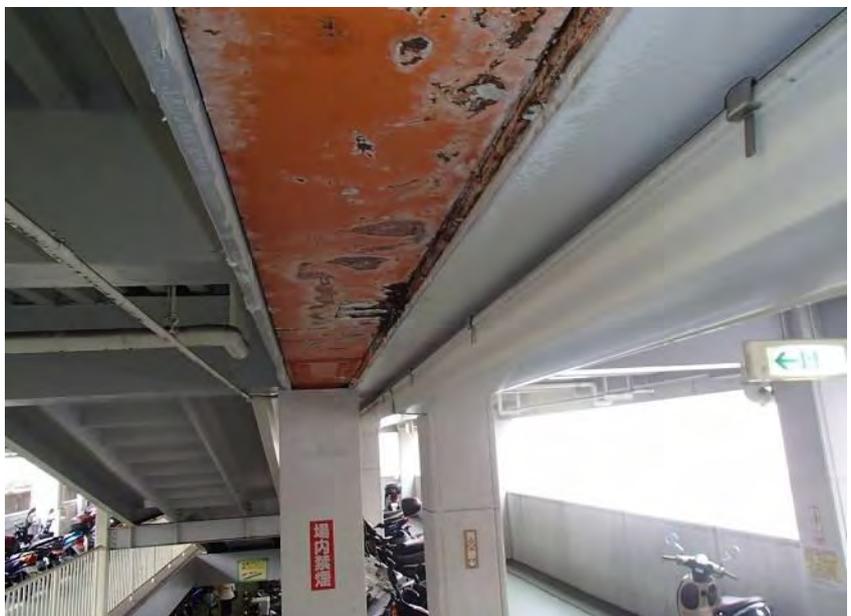
調査番号	No.15
調査箇所	R階梁
座標	X1~X2, Y0

下フランジ
全体状況

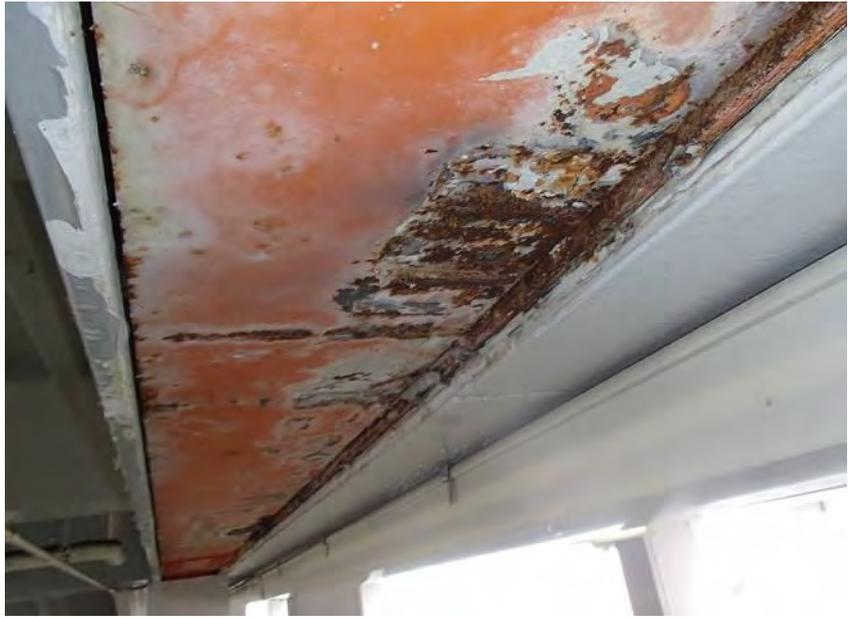
調査番号	No.15
調査箇所	R階梁
座標	X1~X2, Y0

下フランジ
全体状況

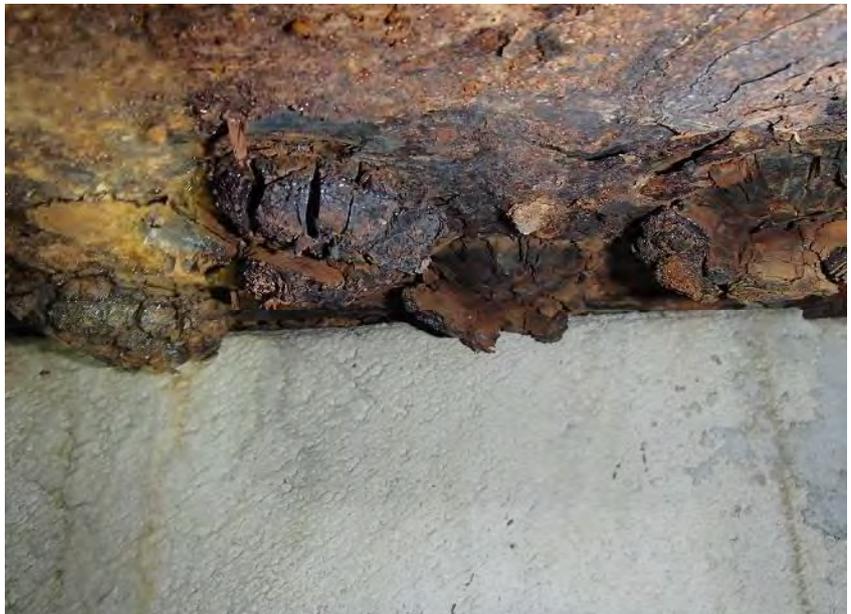
調査番号	No.16
調査箇所	R階梁
座 標	X1, Y0~Y1 (Y0側)

下フランジ高力ボルトが
著しく腐食し
欠損している

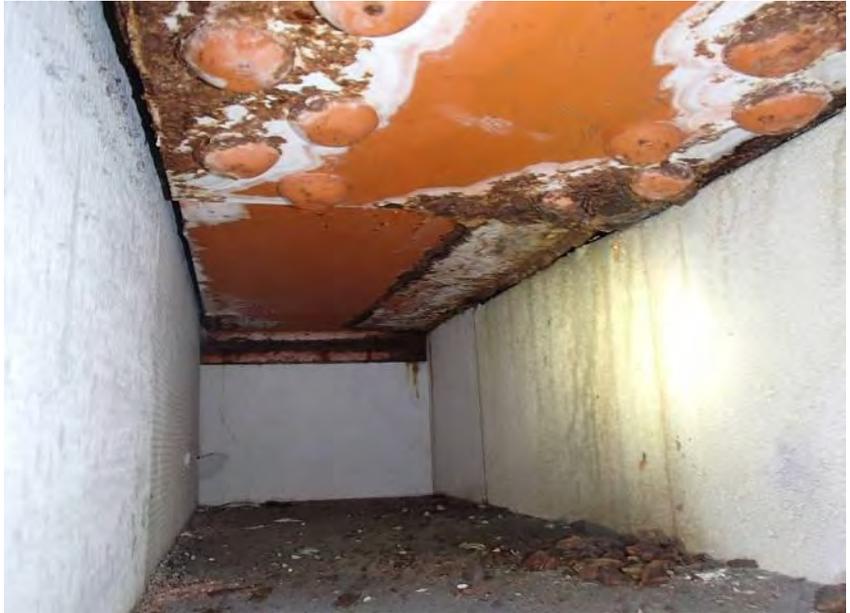
調査番号 No.16
 調査箇所 R階梁
 座標 X1, Y0~Y1 (Y0側)

下フランジ状況
 Y0通りに向かって

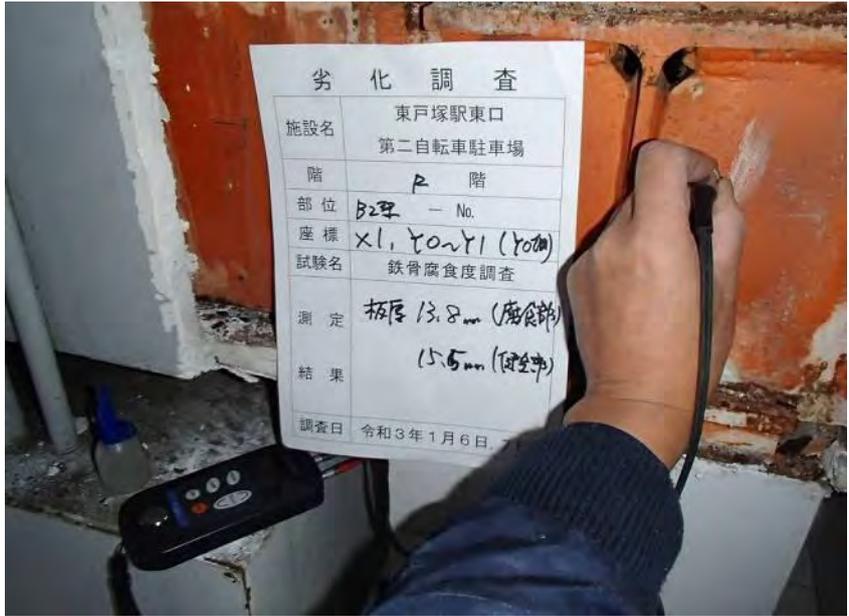
調査番号	No.17
調査箇所	R階梁
座標	X1, Y0~Y1 (Y0側)
板厚 計測状況 仕口部健全部 15.5 mm 写真 部位訂正 (誤: B2梁→正: B7梁)
