報 告 書

東戸塚駅東口第二自転車駐車場
鉄骨劣化調査業務

令和 3 年 1 月

株式会社 川久保企画 JRCチーム

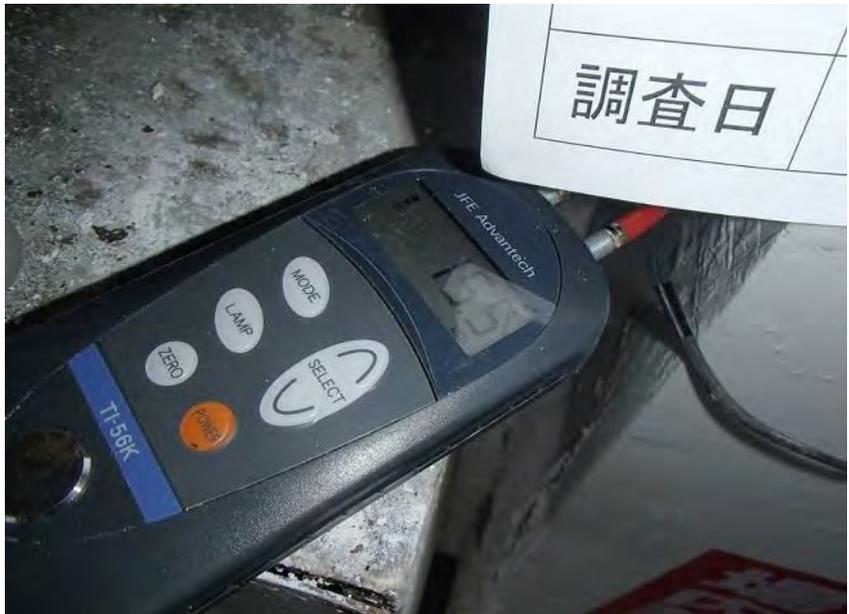
調査番号	No.17
調査箇所	R階梁
座標	X1, Y0~Y1 (Y0側)
板厚 計測状況 仕口部健全部 15.5 mm

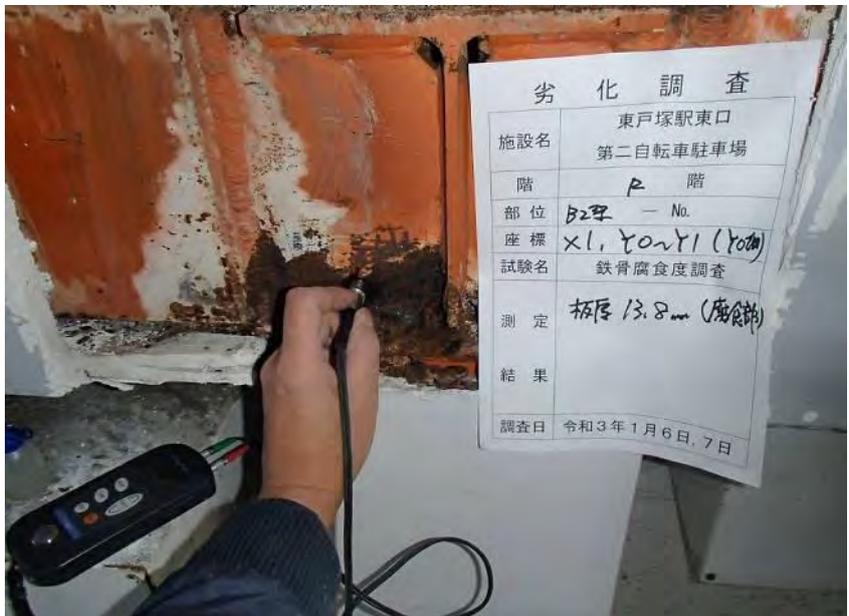
調査番号	No.17
調査箇所	R階梁
座標	X1, Y0~Y1 (Y0側)
板厚 計測状況 仕口部腐食部 13.8 mm 写真 部位訂正 (誤: B2梁→正: B7梁)

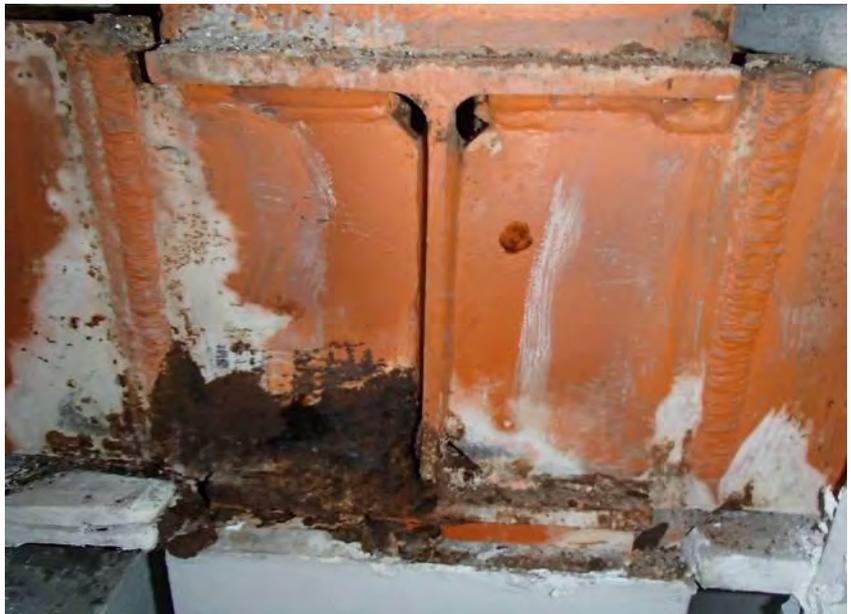
調査番号	No.17
調査箇所	R階梁
座標	X1, Y0~Y1 (Y0側)

仕口部状況

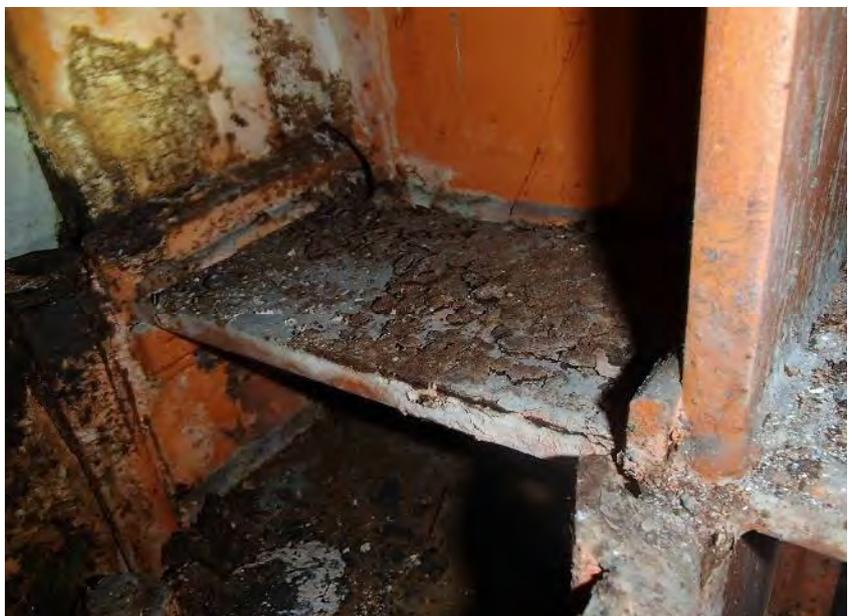
調査番号	No.17
調査箇所	R階梁
座標	X1, Y0~Y1 (Y0側)

内部状況

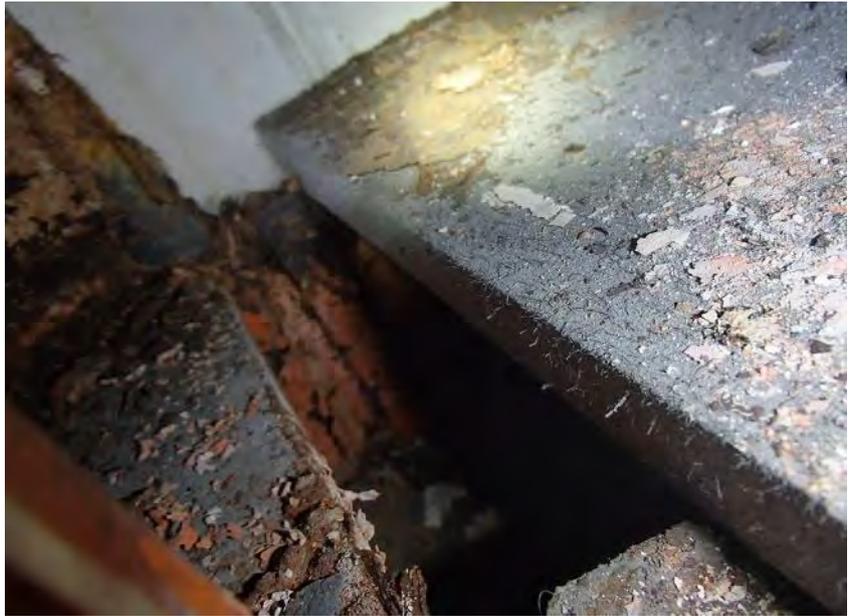
調査番号	No.17
調査箇所	R階梁
座標	X1, Y0~Y1 (Y0側)

内部状況

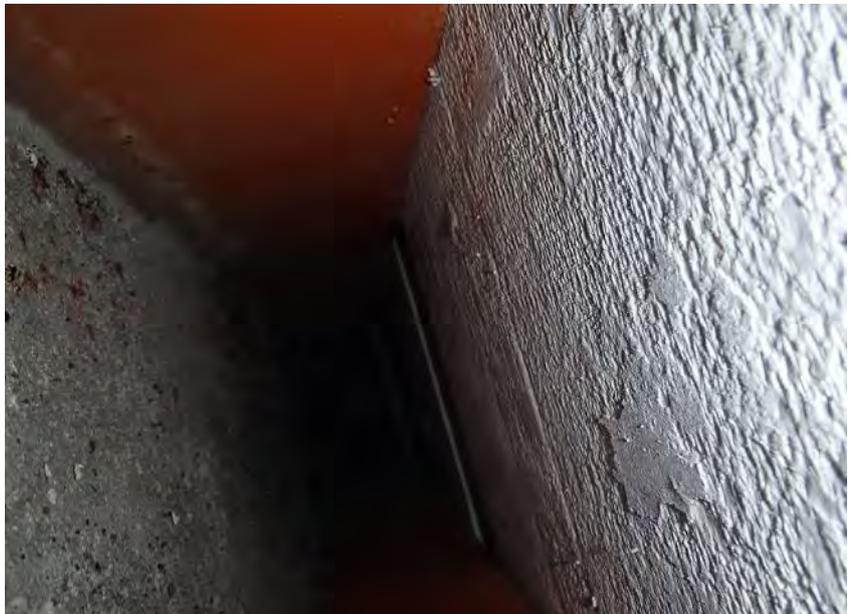
調査番号	No.17
調査箇所	R階梁
座標	X1, Y0~Y1 (Y0側)

内部状況

Y1通りに向かって

腐食なし

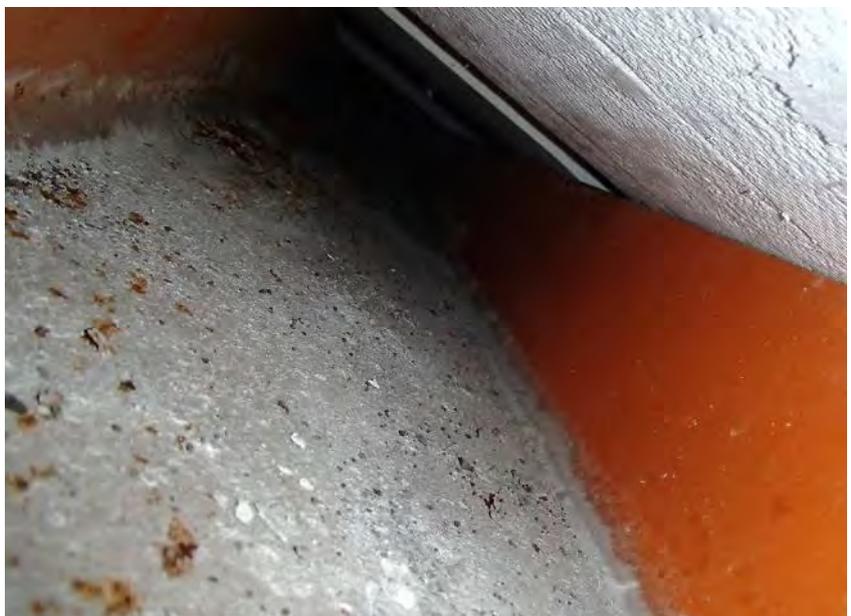
調査番号	No.17
調査箇所	R階梁
座標	X1, Y0~Y1 (Y0側)

内部状況

Y1通りに向かって

腐食なし

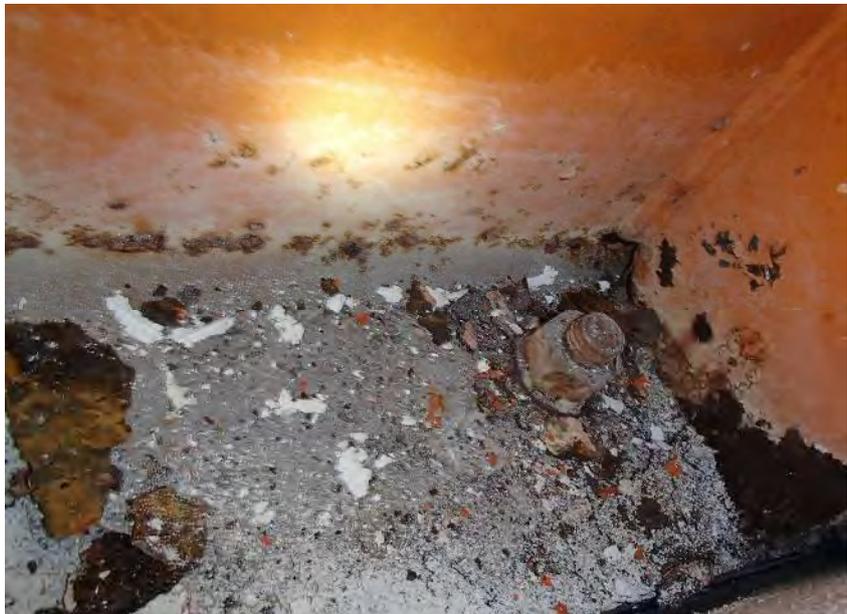
調査番号	No.18
調査箇所	R階梁
座標	X1, Y0~Y1 (Y1側)

ウェブ
部分さび

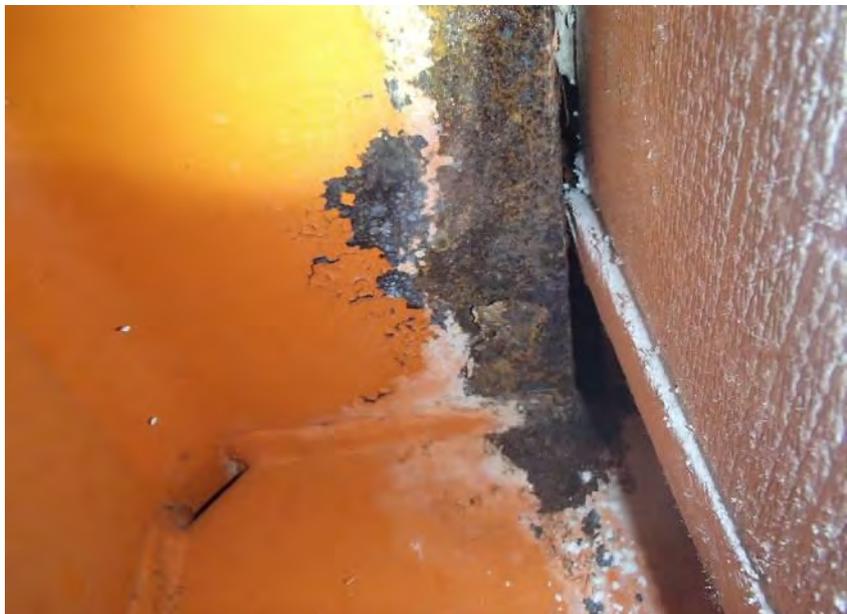
調査番号	No.18
調査箇所	R階梁
座標	X1, Y0~Y1 (Y1側)

上フランジ
欠損さび

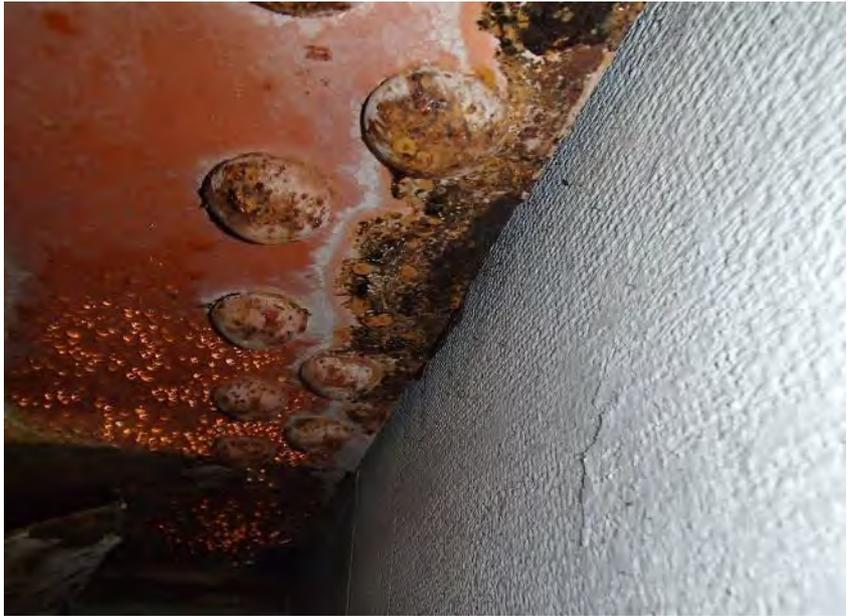
調査番号	No.18
調査箇所	R階梁
座標	X1, Y0~Y1 (Y1側)

調査の結果、特に腐食の進行が著しい箇所はR階の梁（No.16～No.19）で、梁と柱頭の仕口部・フランジ部に集中しており、同梁の外壁側に通路橋の片持ち梁が接合しており、そこから雨水が仕上げ材内部に侵入していると思われる。2階のX1通りの梁（No.6）も腐食が進行しており、同位置外壁の受け材が著しく腐食していることから、外壁材から梁内部に雨水が侵入していると考えられる。

下フランジ状況
Y1通りに向かって

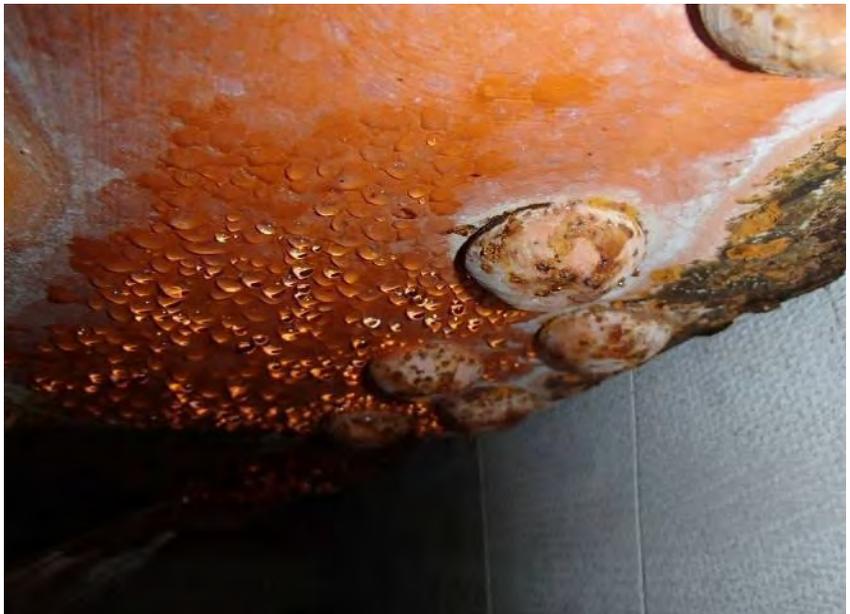
調査番号	No.18
調査箇所	R階梁
座標	X1, Y0~Y1 (Y1側)

下フランジ状況
Y1通りに向かって
結露状況

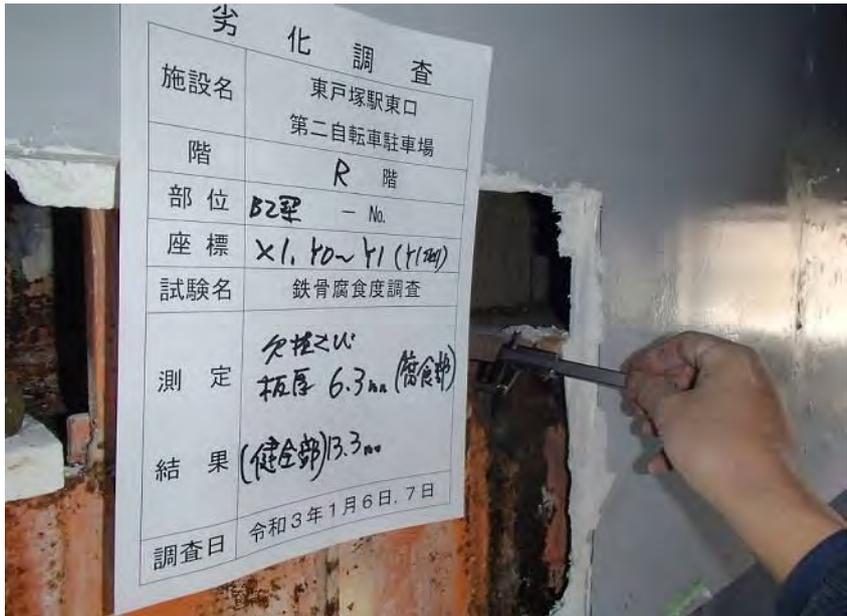
調査番号	No.19
調査箇所	R階梁
座標	X1, Y0~Y1 (Y1側)
板厚 計測状況 フラッシュ 腐食部 6.3 mm

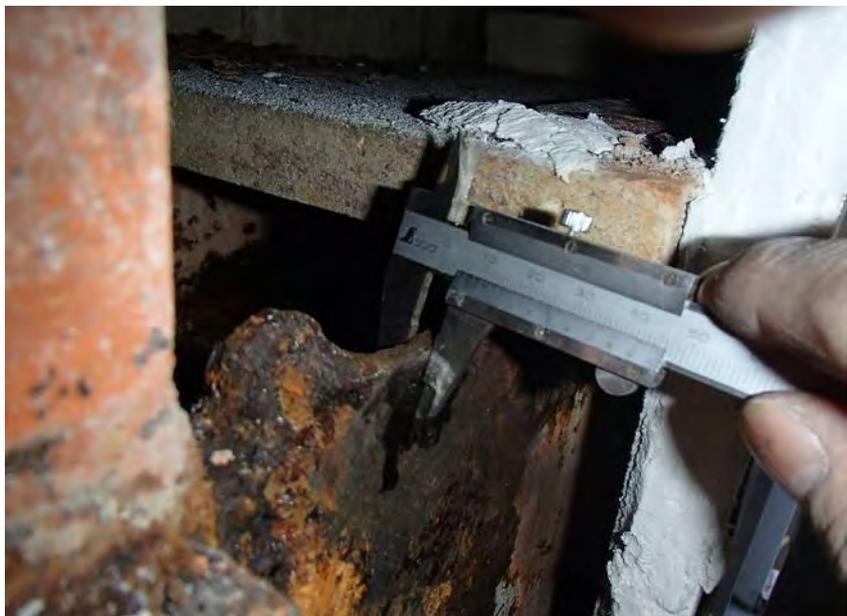
調査番号	No.19
調査箇所	R階梁
座標	X1, Y0~Y1 (Y1側)
板厚 計測状況 フラッシュ 腐食部 6.3 mm

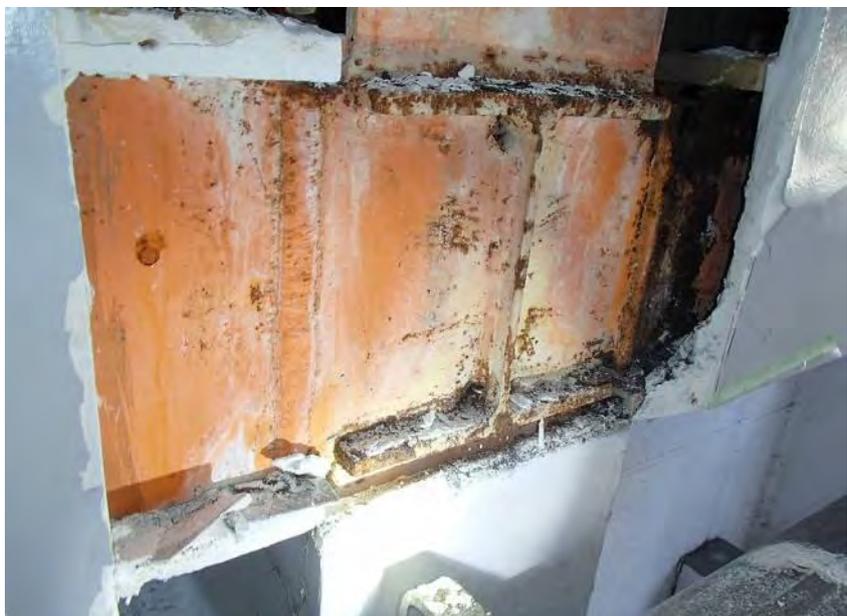
調査番号	No.19
調査箇所	R階梁
座標	X1, Y0~Y1 (Y1側)
仕口部状況 部分さび

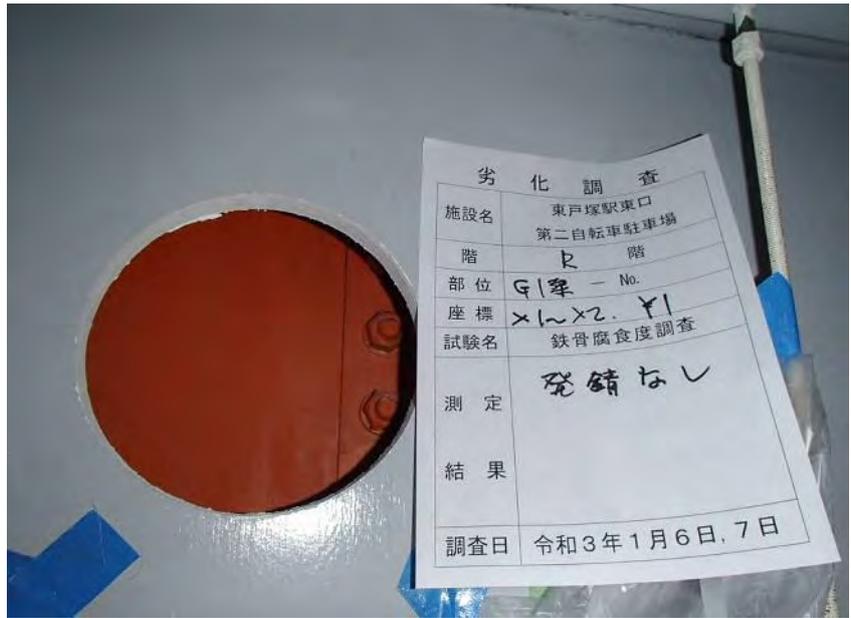
調査番号	No.20
調査箇所	R階梁
座標	X1~X2, Y1

発錆なし

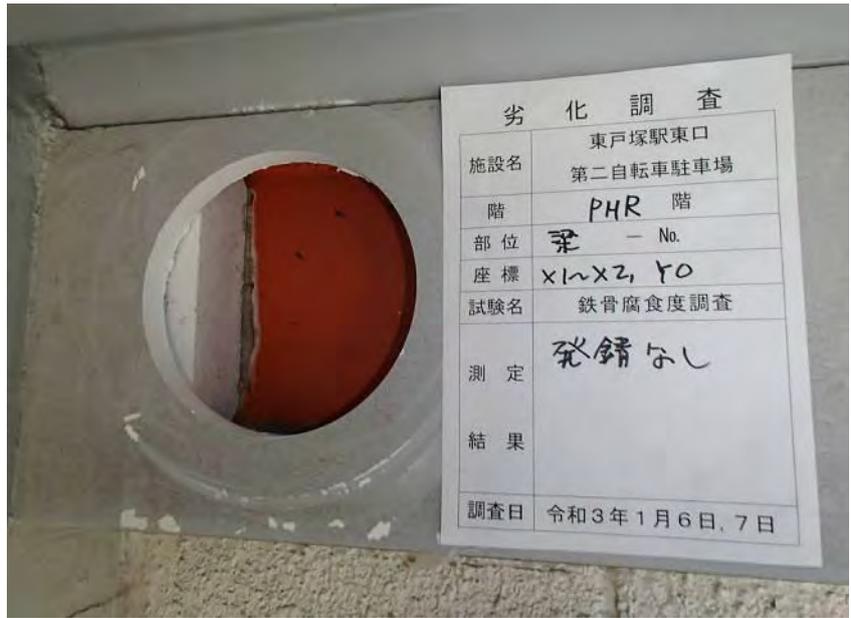
調査番号	No.21
調査箇所	P HR 階梁
座標	X1~X2, Y0

発錆なし

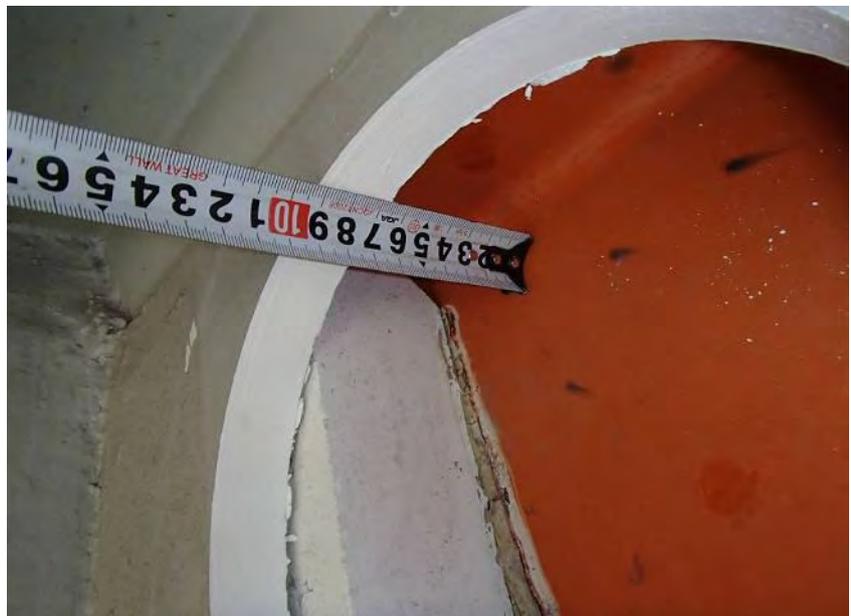
調査番号	No.21
調査箇所	P HR 階梁
座標	X1~X2, Y0

発錆なし

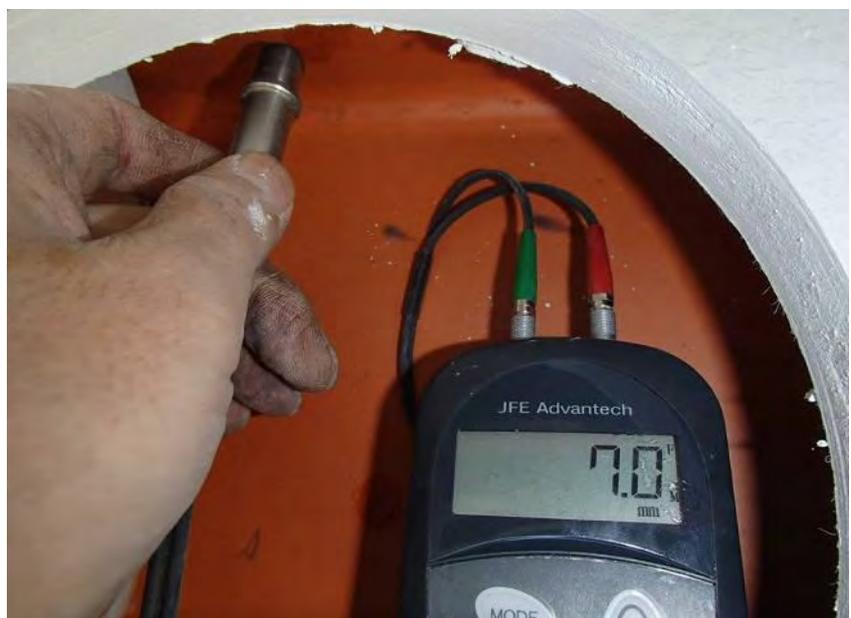
調査番号	No.21
調査箇所	P HR 階梁
座標	X1~X2, Y0

板厚
計測状況
フレンジ
7.0 mm

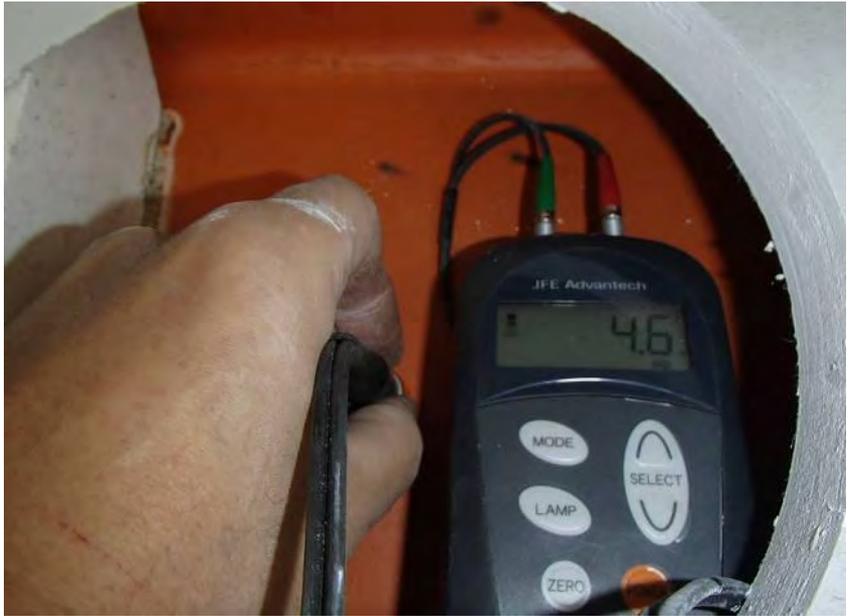
調査番号	No.21
調査箇所	P HR階梁
座標	X1~X2, Y0

板厚
計測状況
ウェブ
4.6 mm

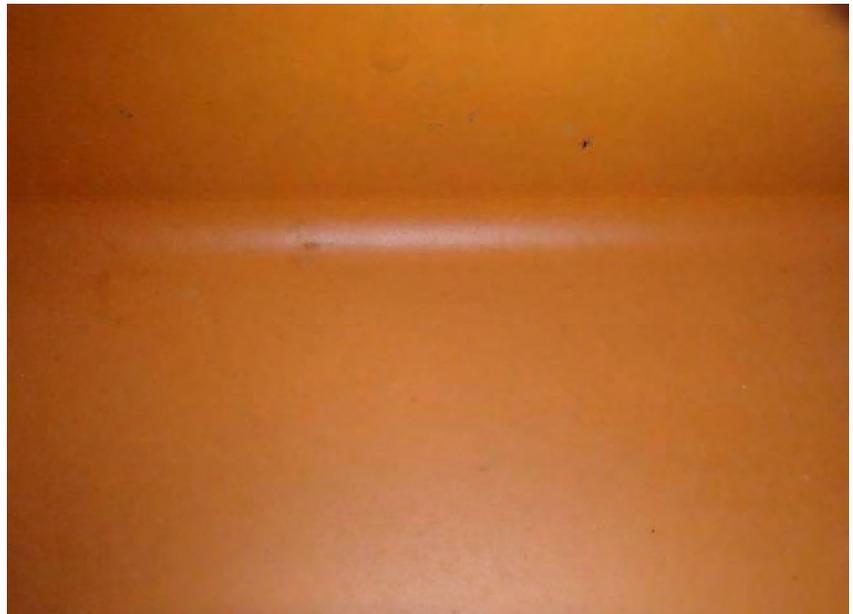
調査番号	No.22
調査箇所	P HR 階梁
座 標	X2, Y0~Y1

発錆なし

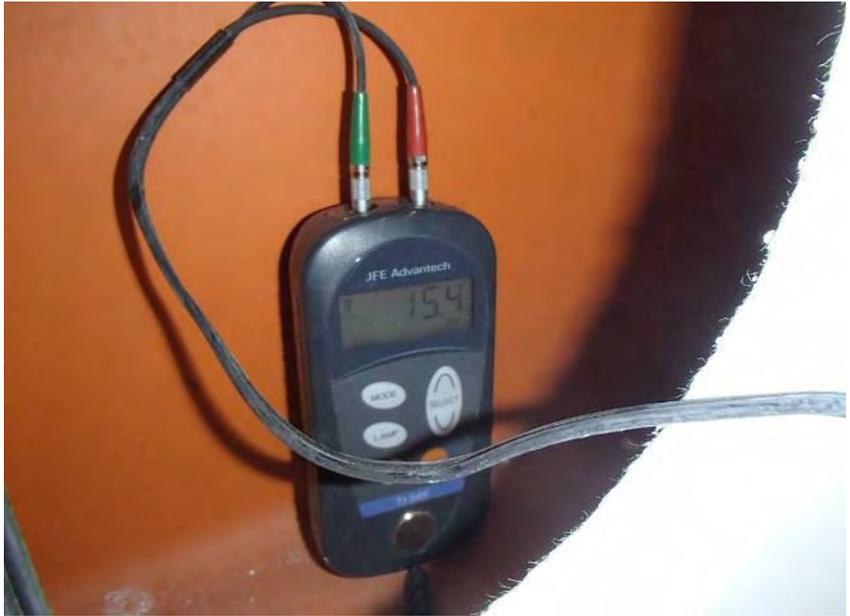
調査番号	No.22
調査箇所	P HR 階梁
座 標	X2, Y0~Y1

板厚
計測状況
フランジ
15.4 mm

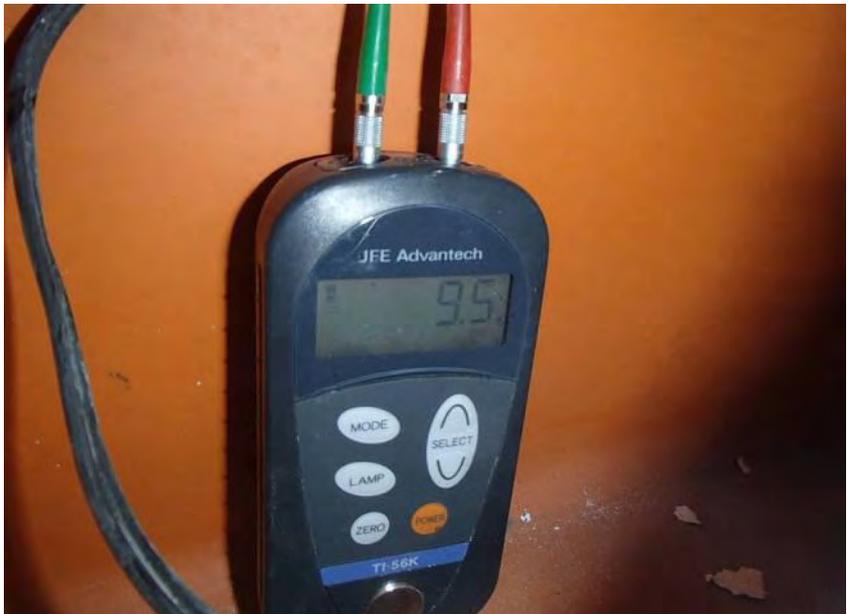
調査番号	No.22
調査箇所	P HR 階梁
座 標	X2, Y0~Y1

板厚
計測状況
ウェブ
9.5 mm

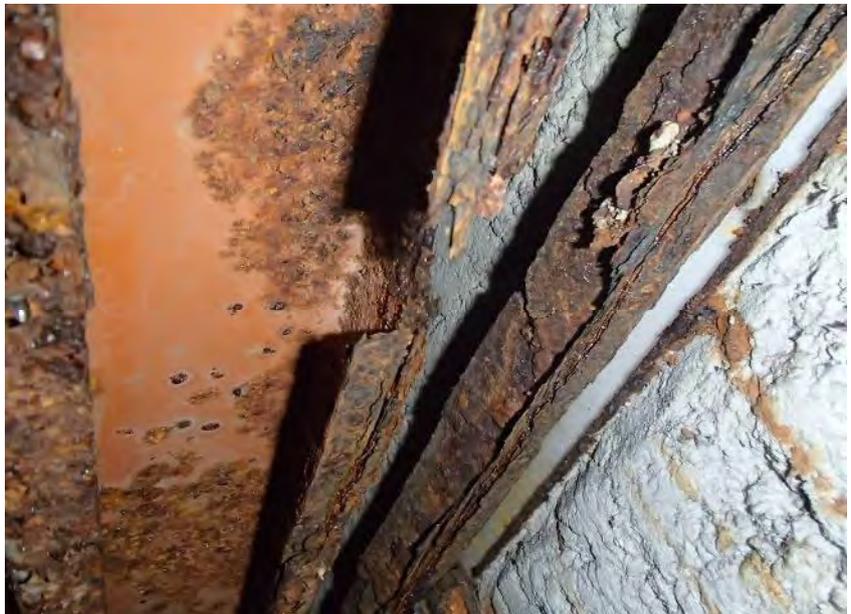
調査番号	No.23
調査箇所	2階外壁ラスモルタル受け材
座標	X1, Y0~Y1

欠損さび

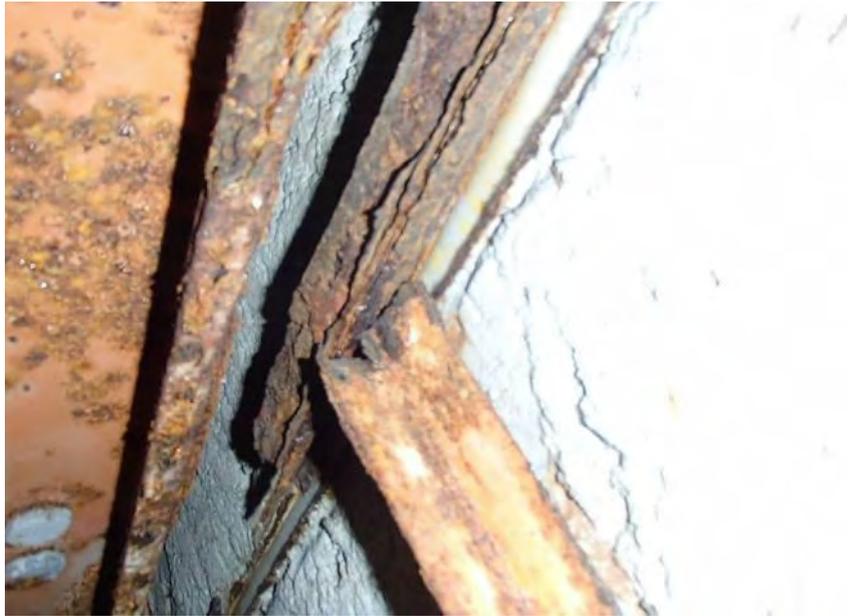
調査番号	No.23
調査箇所	2階外壁ラスタル受け材
座標	X1, Y0~Y1

アンゲル材が
途中でなくなっている

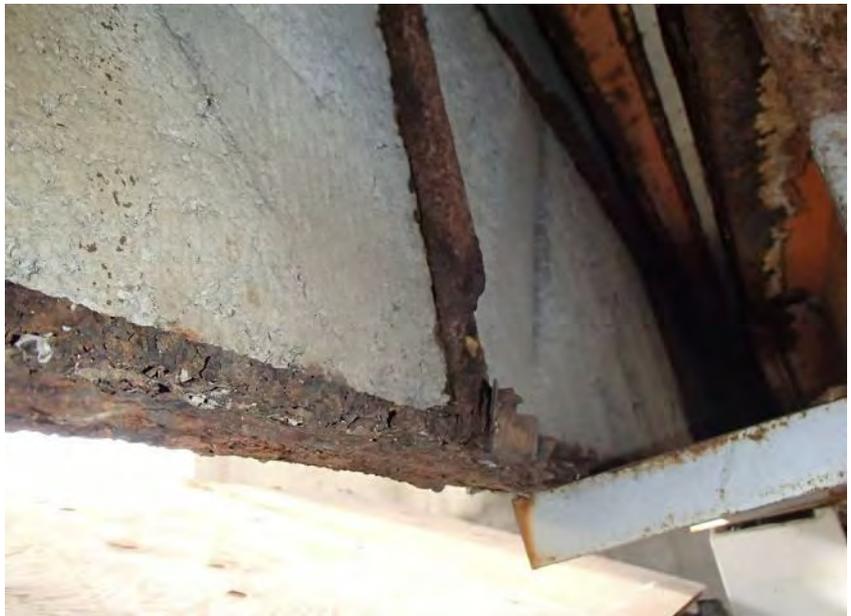
調査番号	No.23
調査箇所	2階外壁ラスタル受け材
座標	X1, Y0~Y1

アンゲル材が
途中でなくなっている

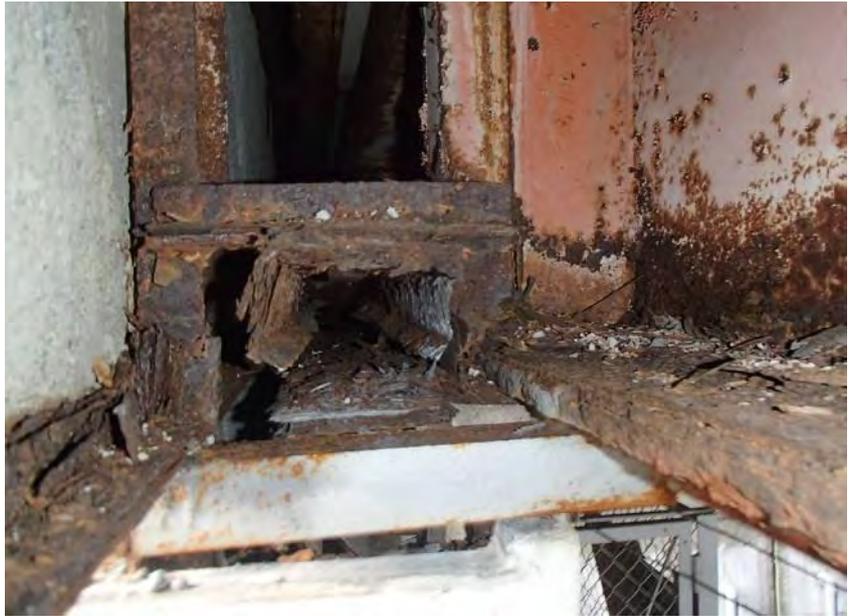
調査番号	No.23
調査箇所	2階外壁ラスモルタル受け材
座標	X1, Y0~Y1

アングル材が
途中でなくなっている

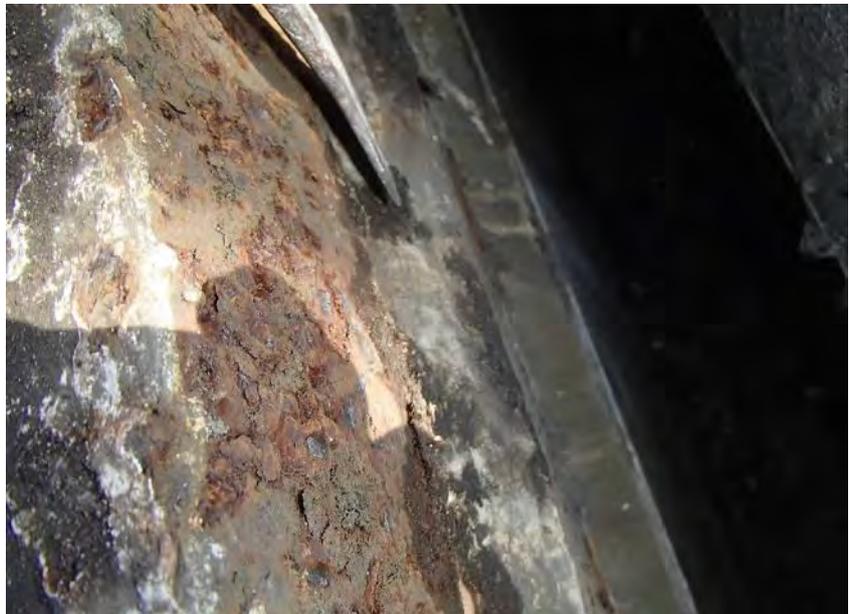
調査番号	No.1
調査箇所	R階EXP. J
座 標	X1~X1外, Y0~Y1 (Y1側)

R階屋上のEXP. J部もコーナーアングルのシーリング劣化が著しい状態で、そこからも雨水が侵入していると思われる。

コーナーアングル
浮きさびが
全体に広がっている

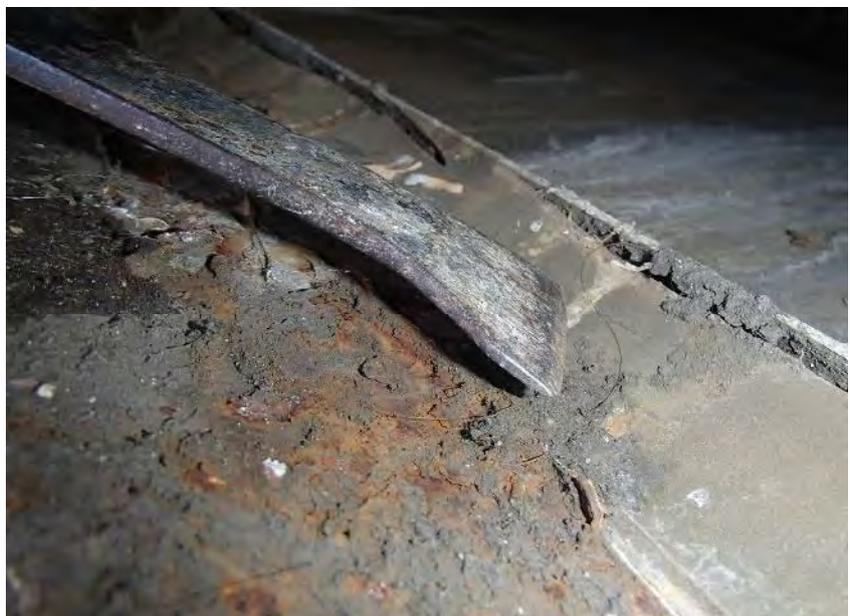
調査番号	No.1
調査箇所	R階EXP. J
座 標	X1~X1外, Y0~Y1 (Y1側)

コーナーアングル
浮きさびが
全体に広がっている

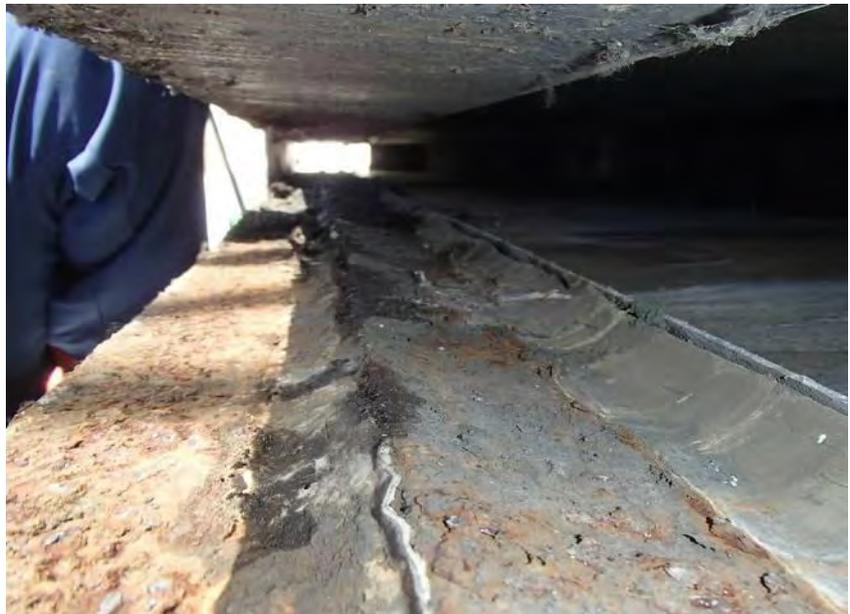
調査番号	No.1
調査箇所	R階EXP. J
座 標	X1~X1外, Y0~Y1 (Y1側)

シーリング材
劣化状況
割れ・破損あり

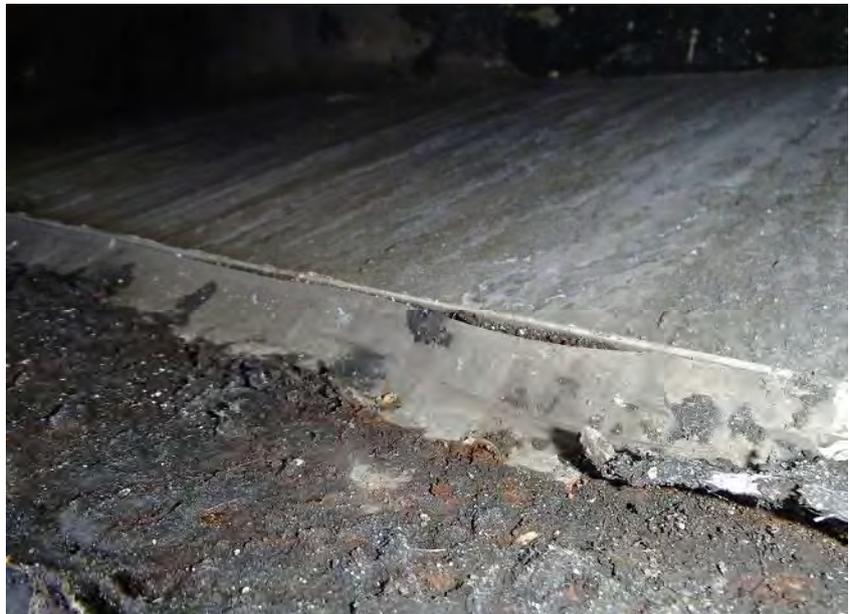
調査番号	No.1
調査箇所	R階EXP. J
座 標	X1~X1外, Y0~Y1 (Y1側)

シーリング材
劣化状況
割れ・破損あり

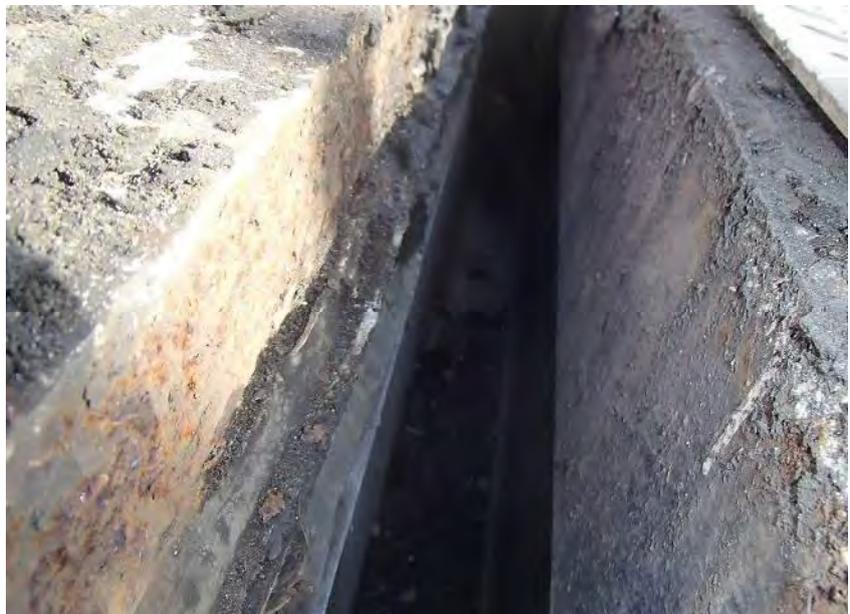
調査番号	No.1
調査箇所	R階EXP. J
座 標	X1~X1外, Y0~Y1 (Y1側)

全体状況

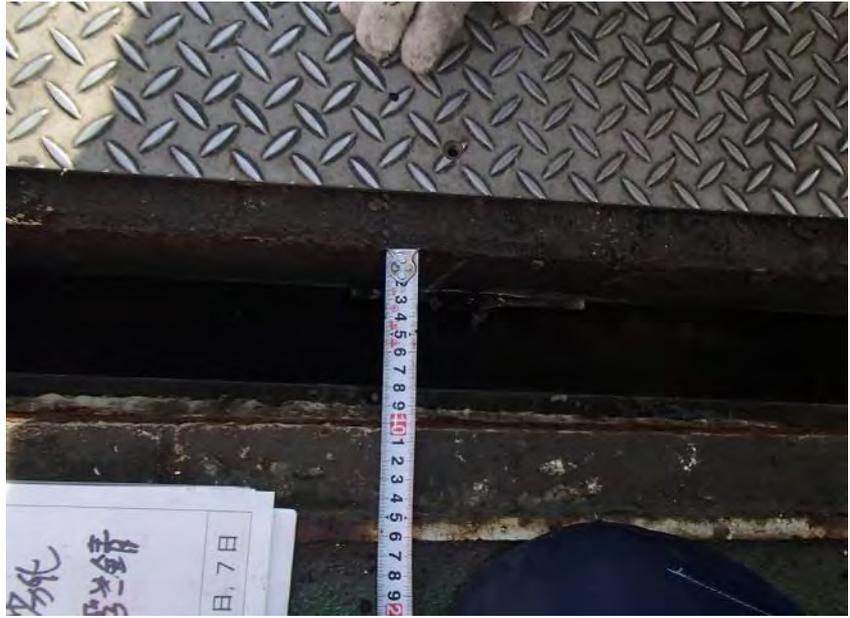
調査番号	No.1
調査箇所	R階EXP. J
座 標	X1~X1外, Y0~Y1 (Y1側)

ジョイント間
100 mm

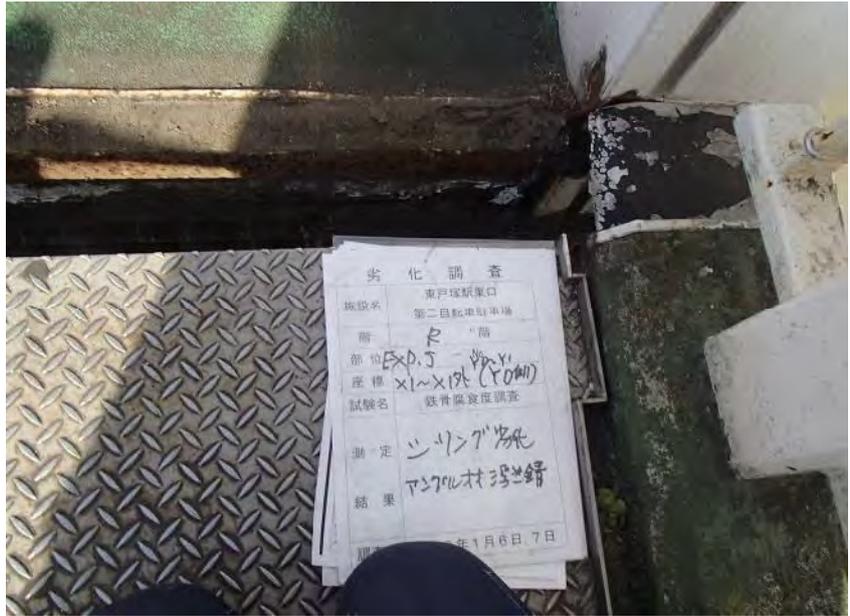
調査番号	No.2
調査箇所	R階EXP. J
座 標	X1~X1外, Y0~Y1 (Y0側)

チェッカープレート
取り外し状況

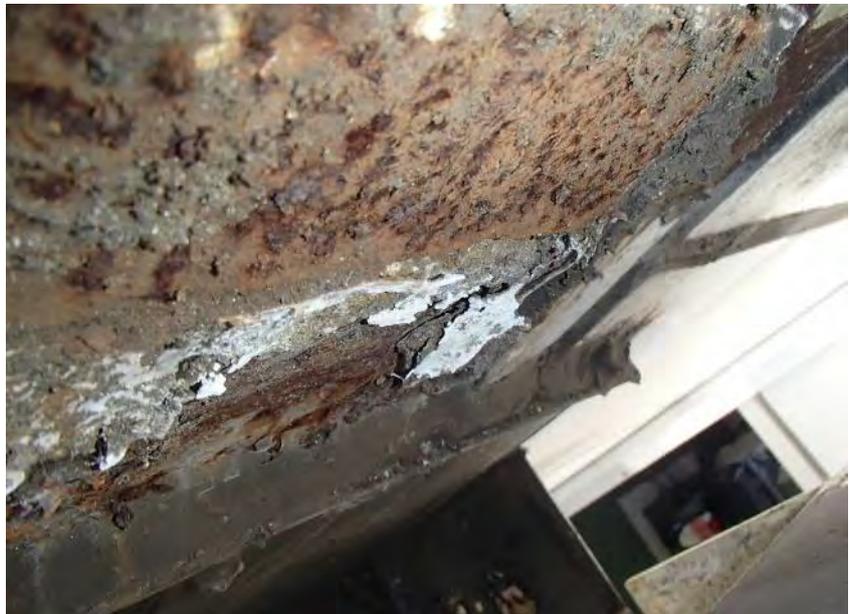
調査番号	No.2
調査箇所	R階EXP. J
座 標	X1~X1外, Y0~Y1 (Y0側)

コーナーアンゲル
浮きさびが
全体に広がっている

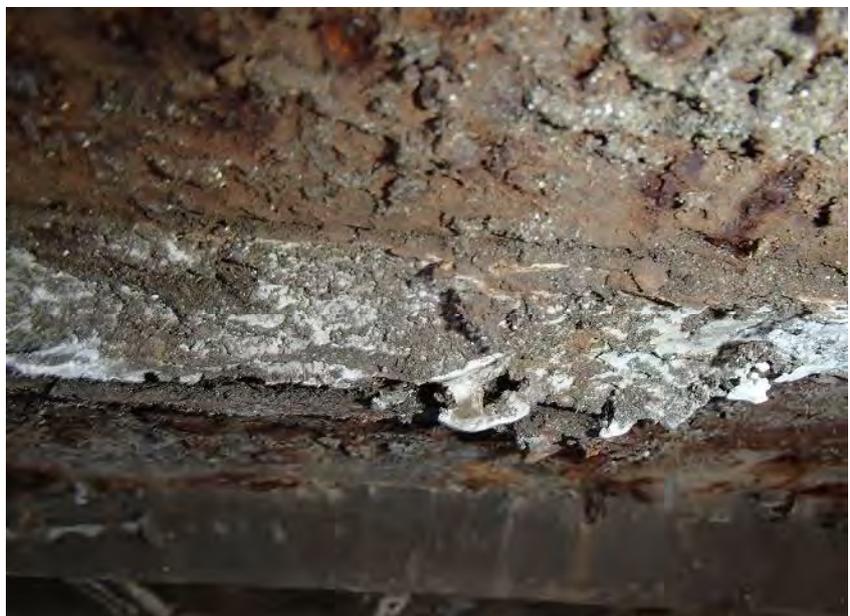
調査番号	No.2
調査箇所	R階EXP. J
座 標	X1~X1外, Y0~Y1 (Y0側)

コーナーアンゲル
浮きさびが
全体に広がっている
